RAPORT DE INVESTIGARE

privind accidentul feroviar produs la data de 18.02.2013 pe raza de activitate a Sucursalei
CREÎR CF Constanța, în stația CF Năvodari, în circulația trenului de marfă nr. 89614.

Ediția finală
09 mai 2013

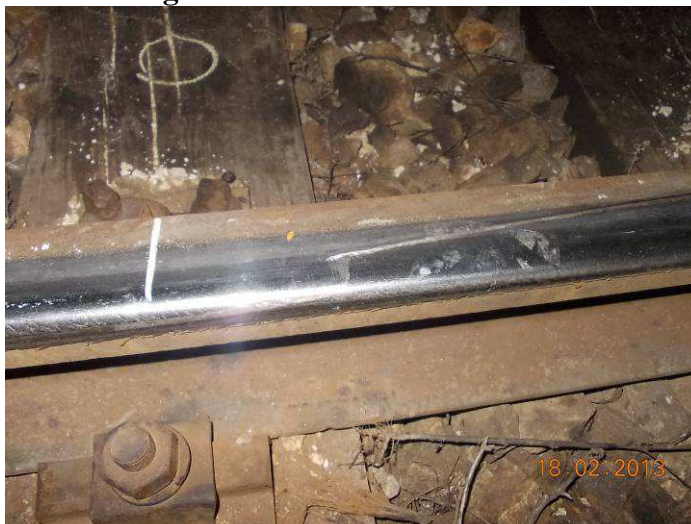
Fig.2 Prima urmă de escaladare

- prima urmă de escaladare a primei roți din stânga sens de mers este în zona traversei nr. 10 de la joantă, km 25+995 (fig. 2);
- a doua urmă de escaladare a celei de a doua roți din stânga sens de mers este la km 25+980 (fig.3);
- traverse de lemn necorespunzătoare.

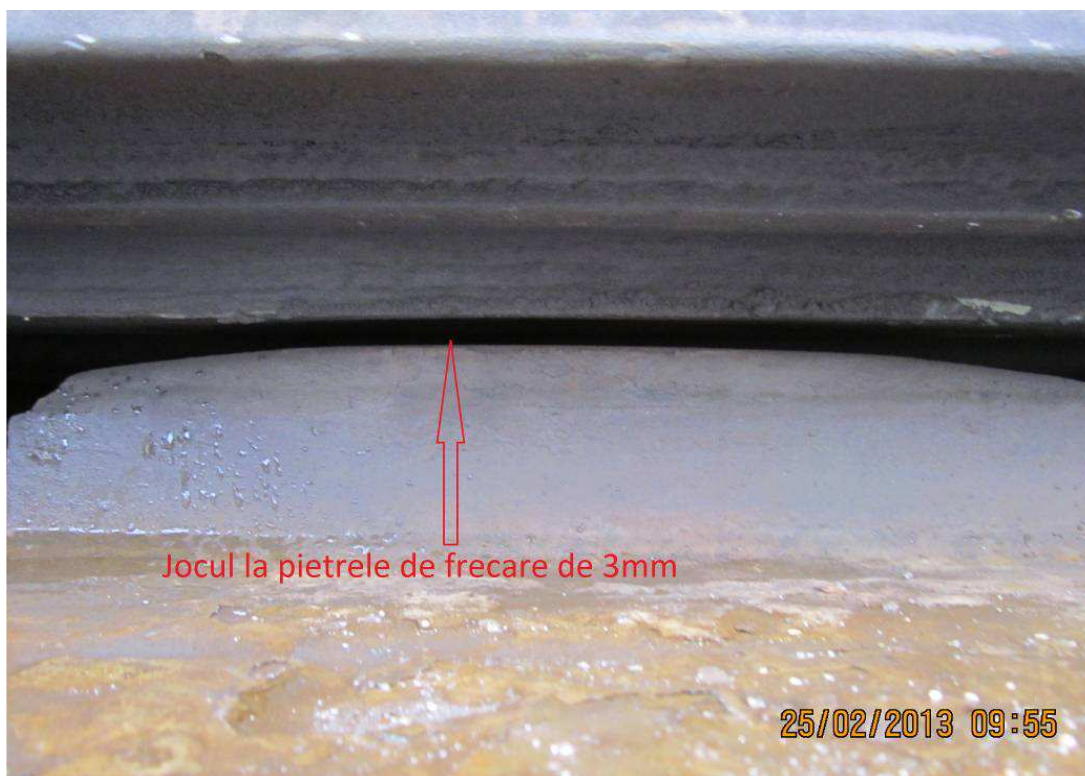
Fig.4 Jocul la piatra de frecare corespunzător roților 2-4

- Pe fața activă a buzelor roților s-a constatat bavură pronunțată (cu tentă ascuțită);
- Jocul la pietrele de frecare: 0 mm la piatra de frecare corespunzătoare roților 1-3 și 3 mm la piatra de frecare corespunzătoare roților 2-4 (fig. 4 și 5).
- Garnitura crapodinei (metalică) cu o uzură pronunțată (fig. 6)
Nu au fost constatate, de către comisia de investigare, alte deficiențe la celelalte vagoane din compunerea trenului nr.89614;

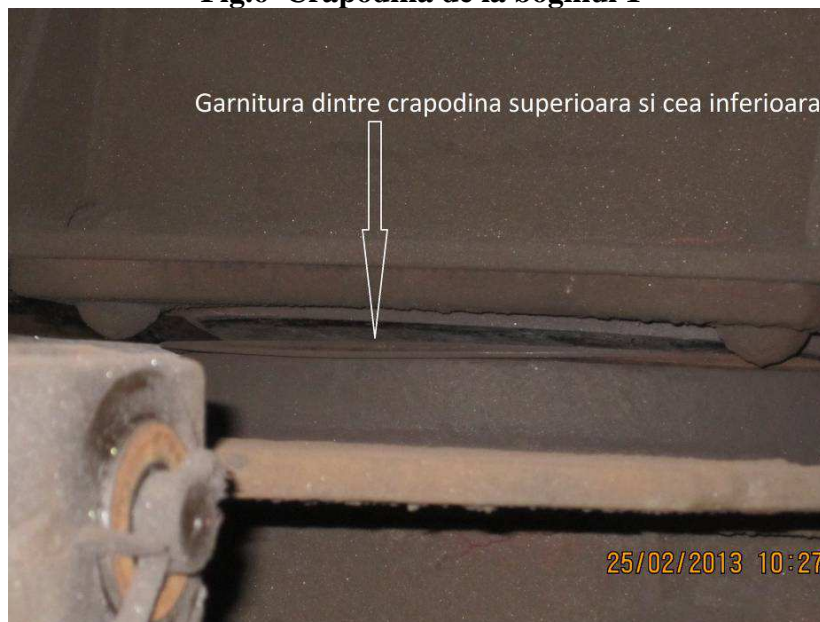
Fig.6 Crapodina de la boghiul 1

La vag nr. 33877852335-1 au fost constatate disfuncționalități în funcționarea ansamblului crapodina de la boghiul nr.1 ce avut ca efect intrarea în contact direct a crapodinei superioare cu crapodina inferioară cu afectarea semnificativă a coeficientului de frecare și apariția unor uzuri, factori care au contribuit la deraierea în condițiile rulării în curbă.
