RAPORT DE INVESTIGARE

al accidentului feroviar produs la data de 20.07.2013 pe raza de activitate a
Sucursalei Centrului Regional Exploatare, Întreținere și Reparații CF Craiova,
în stația CFR Roșiori Nord.

EDIȚIE finală
27 noiembrie 2013

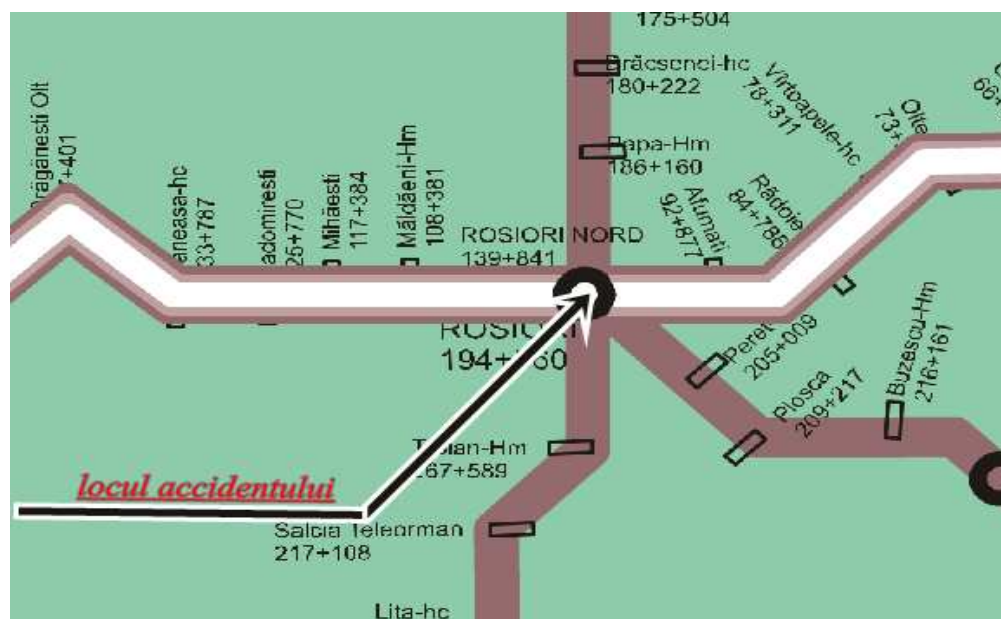
Figura nr.1

Locul producerii accidentului este prezentat în fig.1.

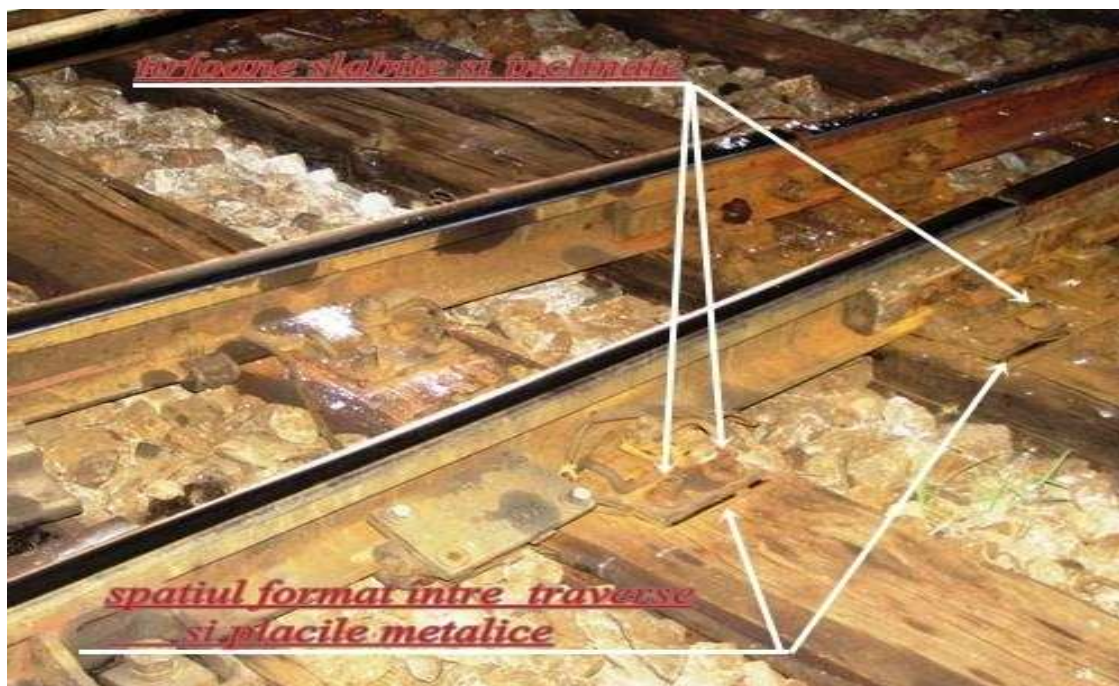
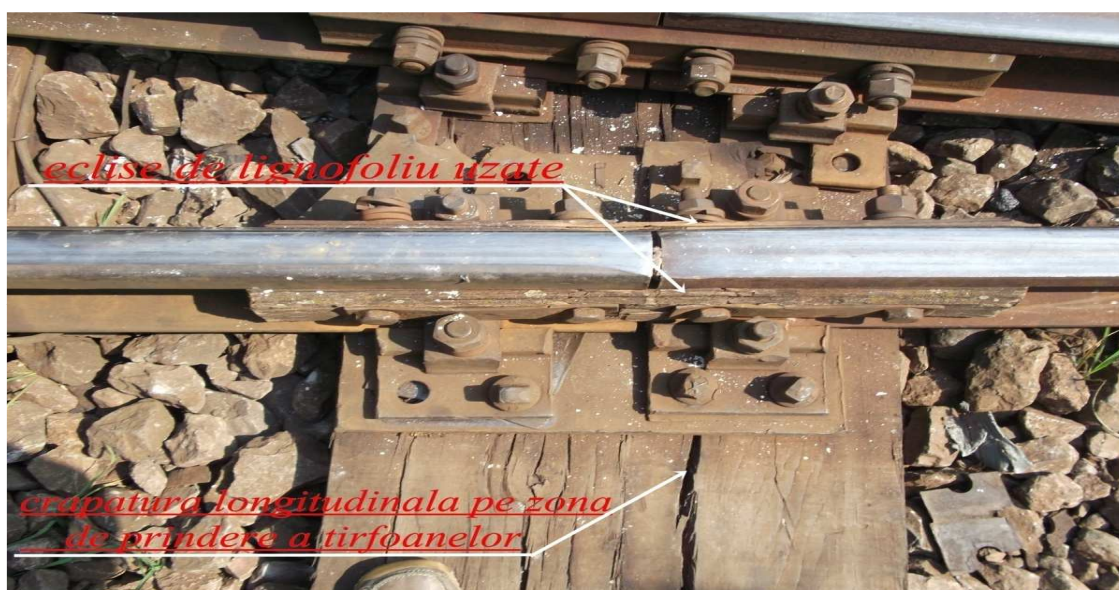
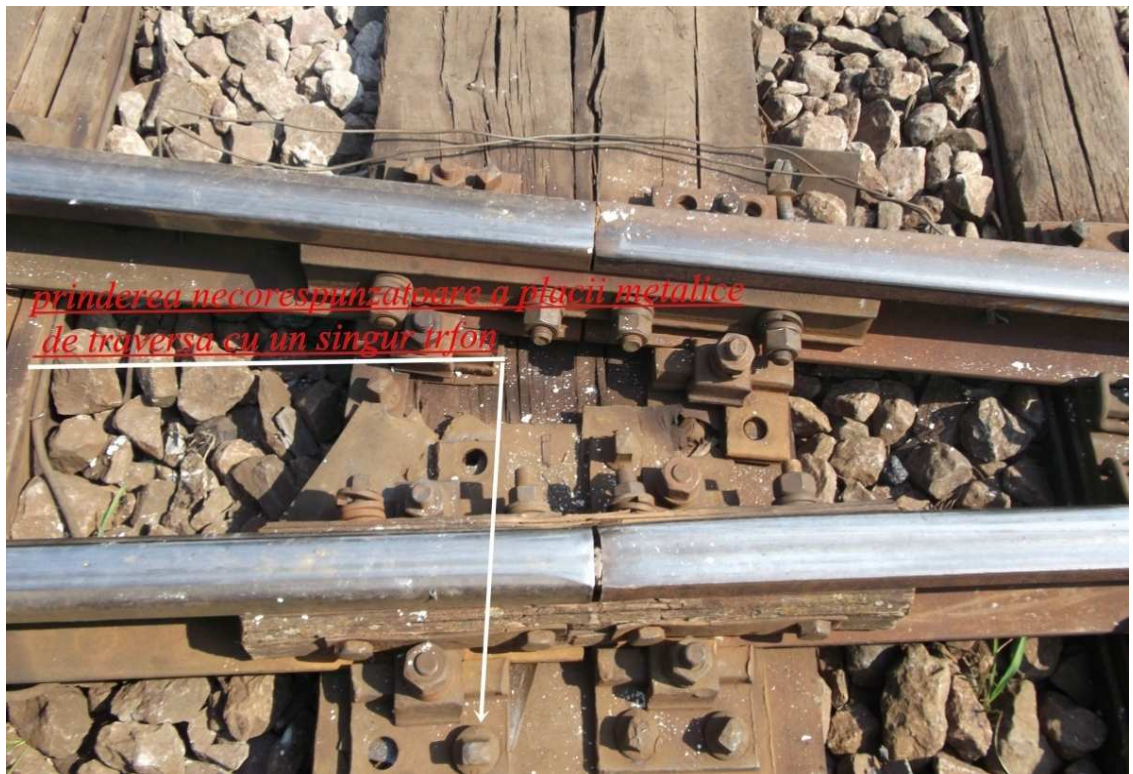
Prinderea era neinstrucțională și incompletă. La una din traversele joantive placa metalică era prinsă de traversă într-un singur tirfon. Tirfoanele erau slăbite și înclinate, observându-se spațiul format între placa suport metalică și placa metalică de consolidare a joantei izolante. Sub placa suport erau suprapuse mai multe plăcuțe de polietilenă. Cealaltă traversă prezenta crăpătură longitudinală pe zona de prindere a șinei, două tirfoane fiind poziționate pe crăpătura traversei. Eclisele de lignofoliu prezentau uzură accentuată. Detaliile sunt prezentate în *foto nr.2, 3 și 4.*

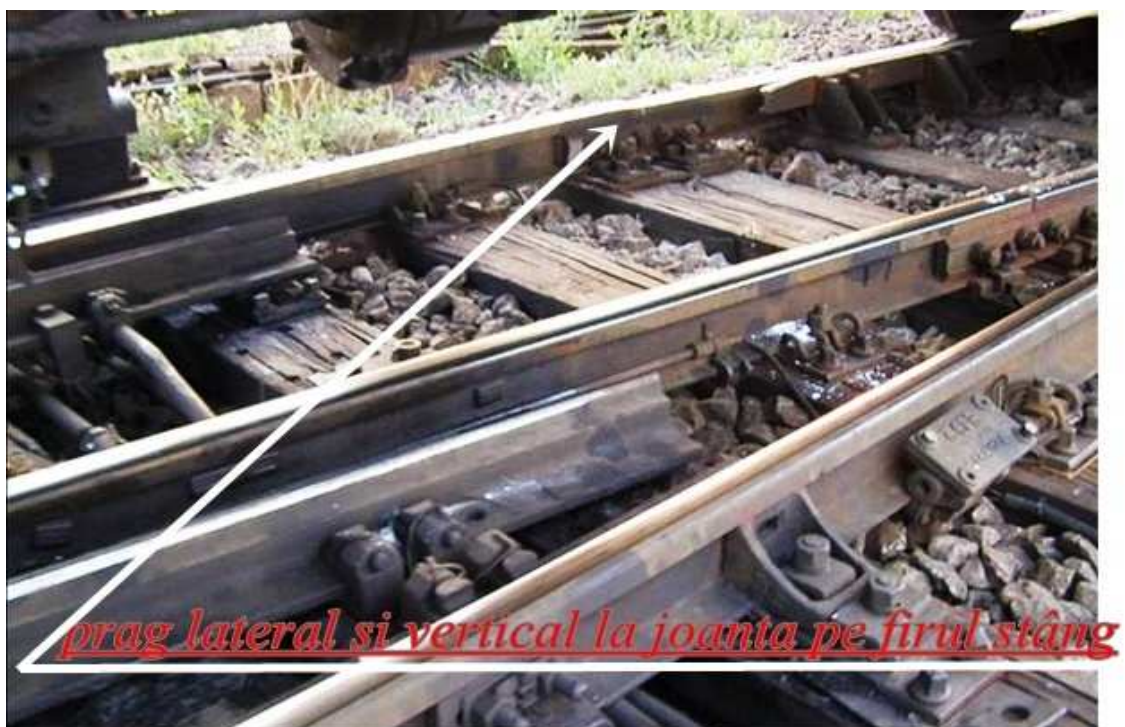
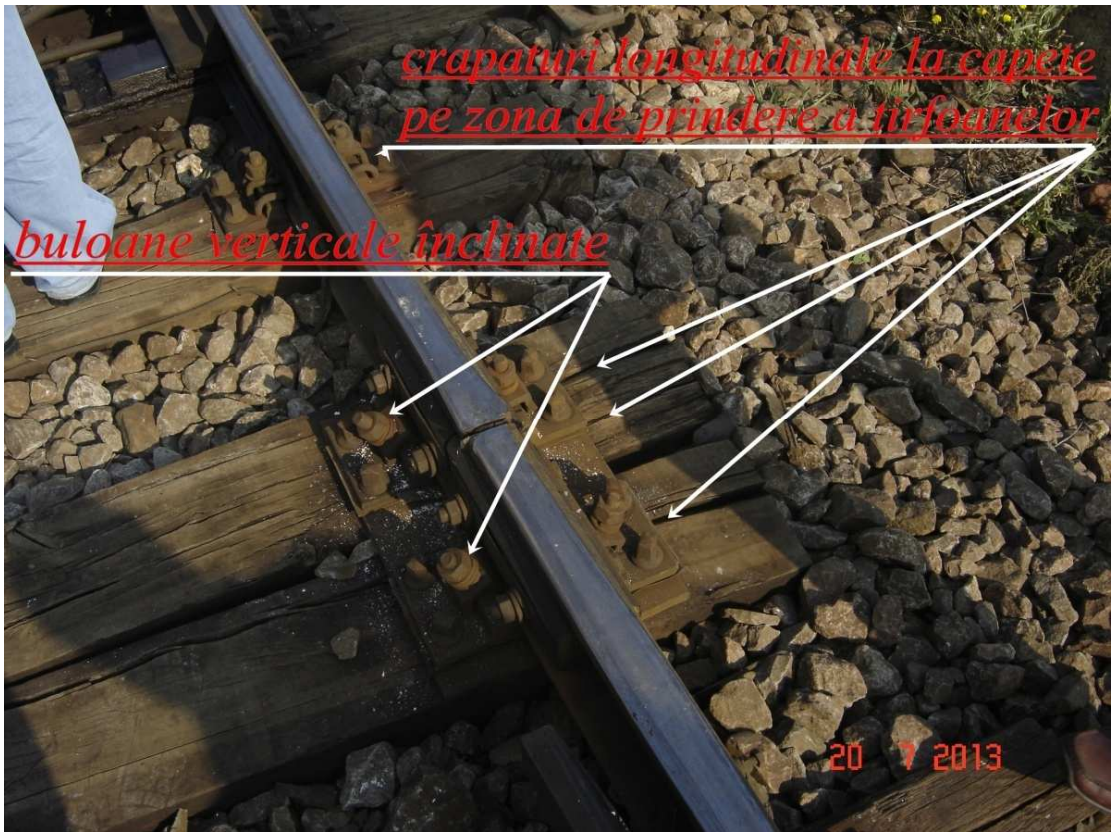
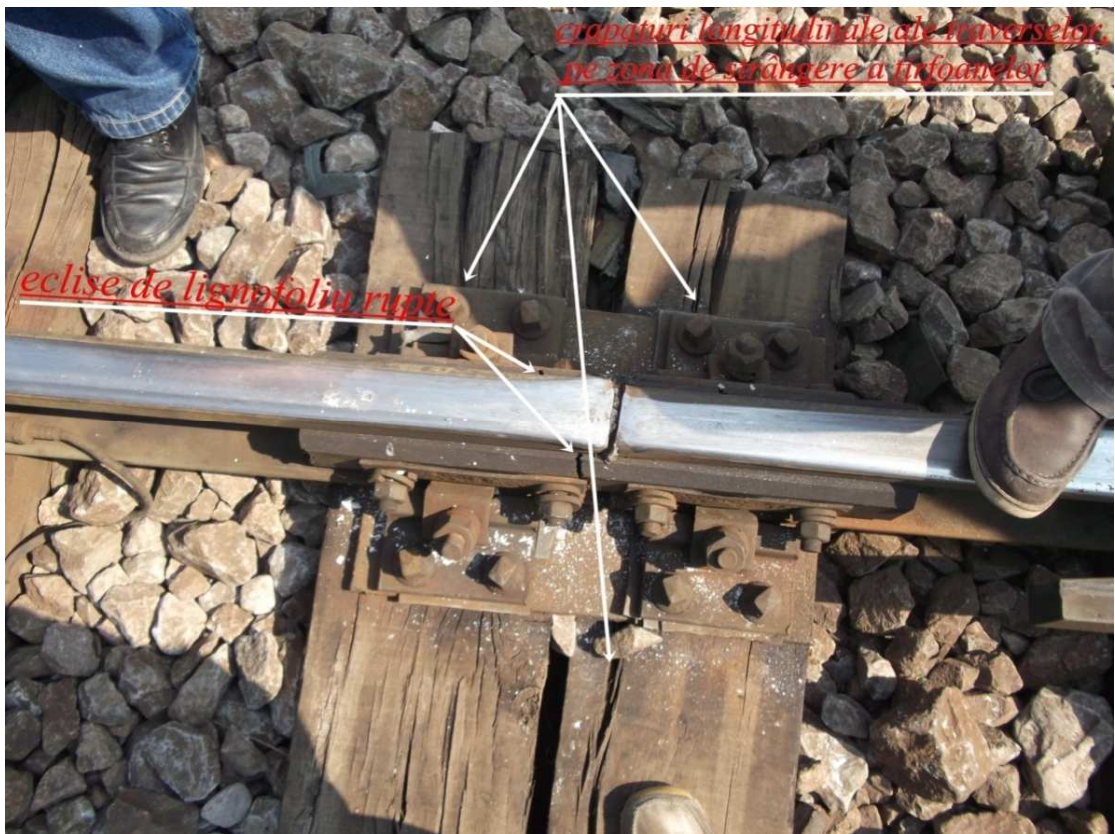
Prinderea șinei de placa metalică era neinstrucțională (nu se realiza prinderea și fixarea corespunzătoare prin buloanele verticale a șinei de placa suport, buloanele verticale având o poziție înclinată). Eclisele de lignofoliu erau rupte. Astfel s-a permis formarea de prag lateral și vertical.

Traversele aveau crăpături longitudinale la capete, pe zona de strângere a tirfoanelor.

Detaliile sunt prezentate în *foto nr.5, nr.6 și nr.7.*

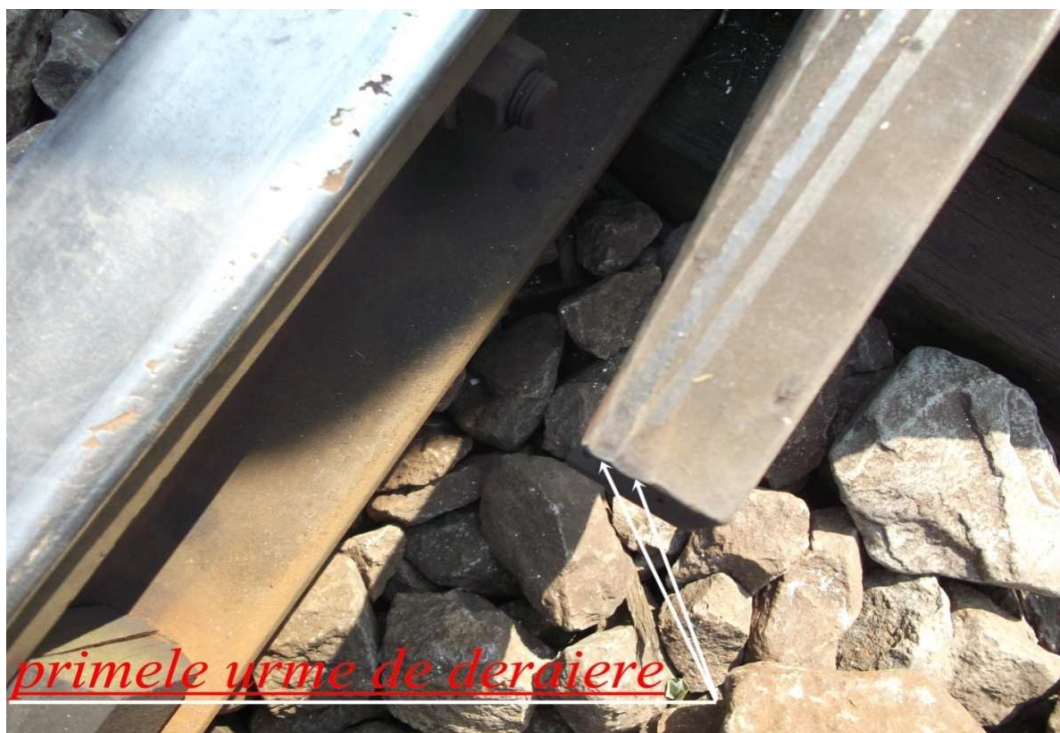
Foto nr.8

Pe fața superioară a contrașinei inimii simple a macazului nr.15, începând de la capătul acesteia, în sensul de mers al trenului, se observau 2 urme de deraiere (foto nr.8, 9). Aceste urme continuau până după cel de-al doilea sprijinitor în sensul de mers, iar al treilea sprijinitor prezenta urmă de lovire de la roata materialului rulant la partea superioară.

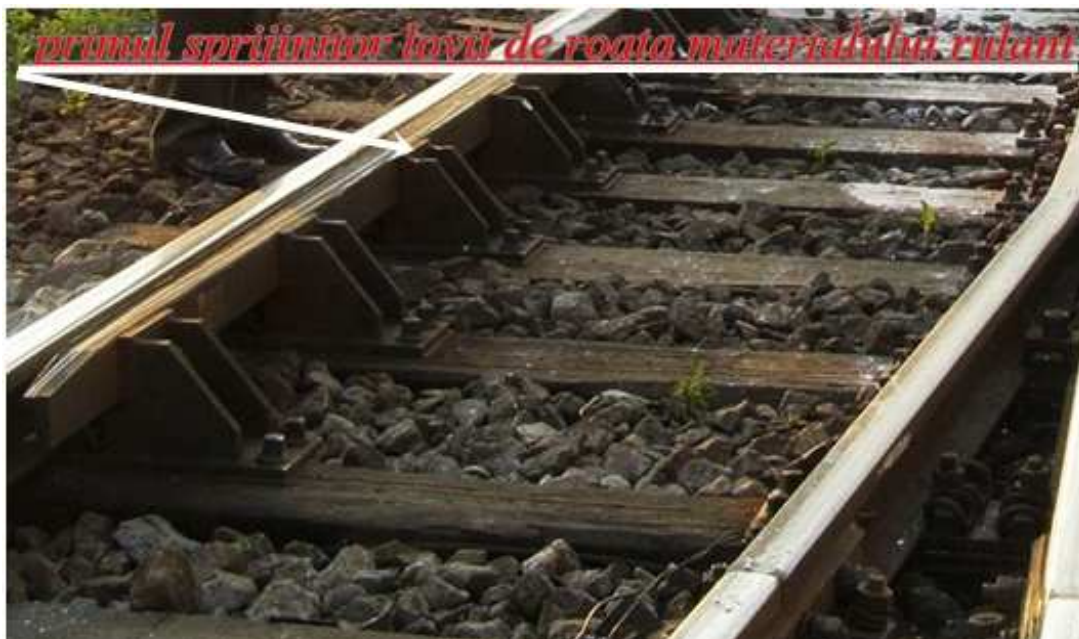
Foto nr.10

În continuare, după ce roata a circulat în stare deraiată lovind ceilalți patru sprijinitori ai contrașinei, și-a continuat mersul în stare deraiată pe traverse (foto nr.10).

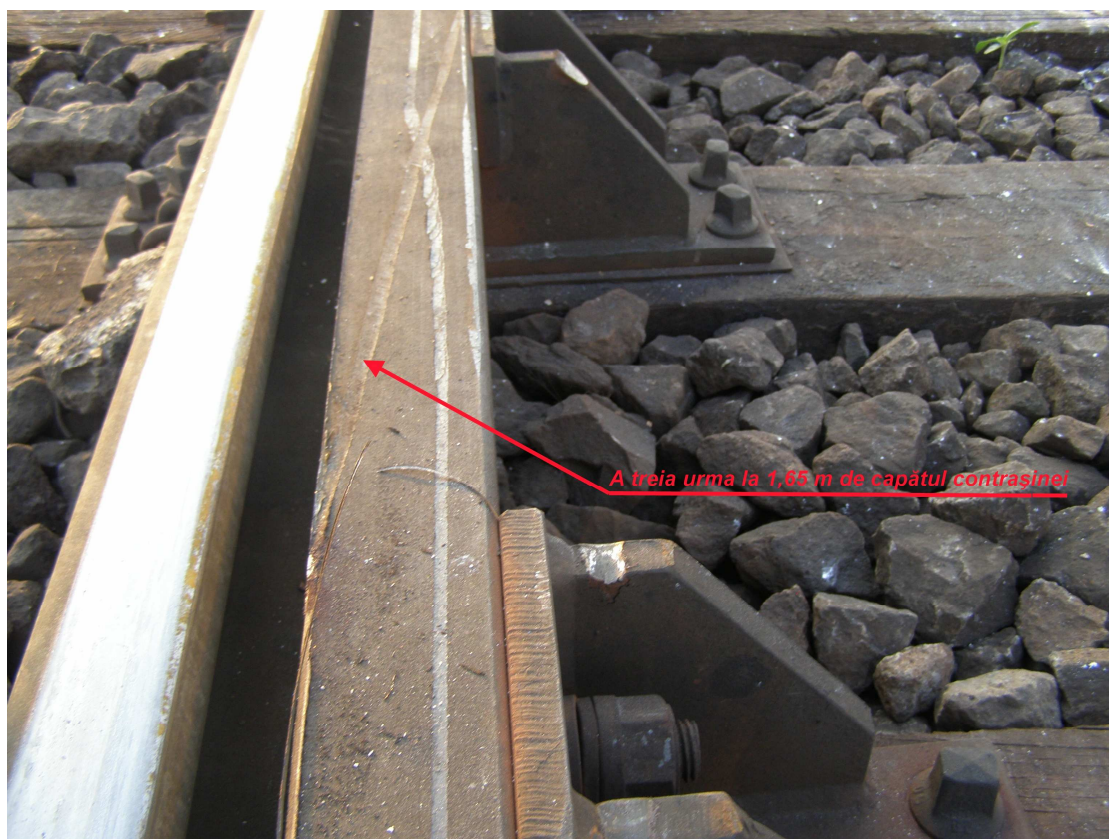
Foto nr.11

Tot pe fața superioară a contrașinei inimii simple a macazului nr.15, la distanța de 1,65 metri de capătul contrașinei exista și o a treia urmă produsă de rularea buzei bandajului (foto nr.11).

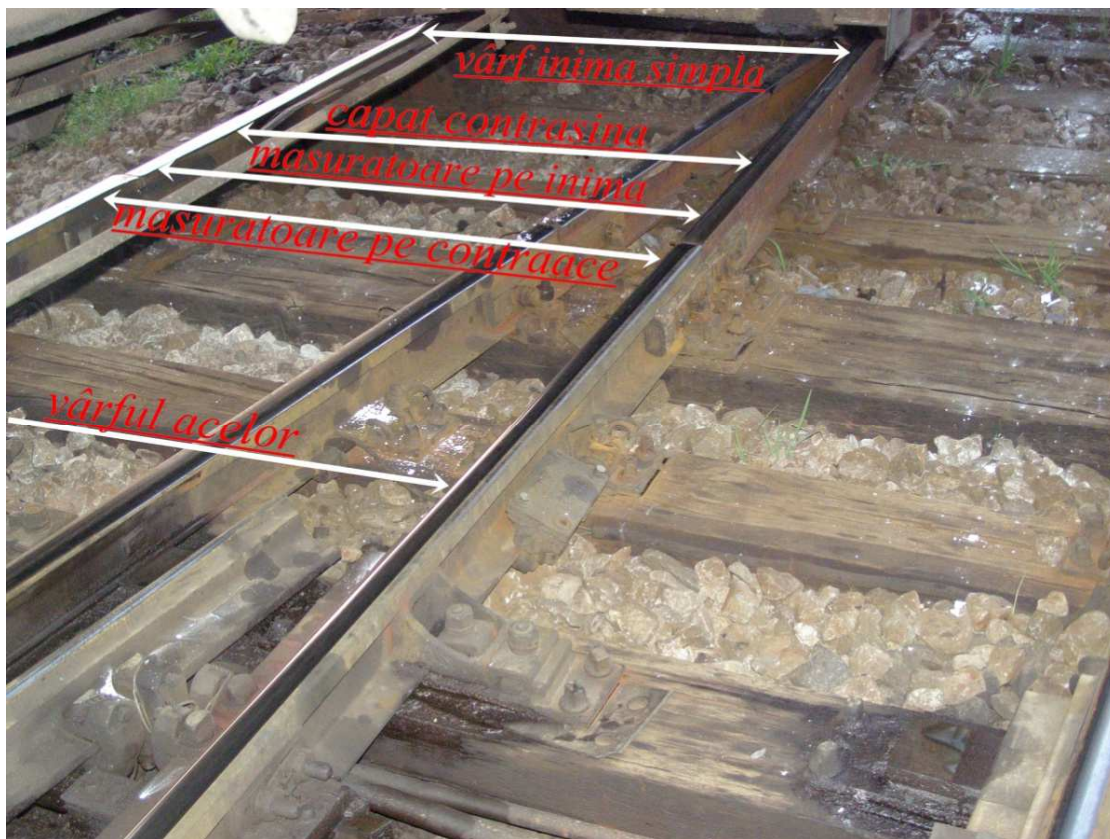
Foto nr.12

Au fost efectuate cu tiparul de măsurat calea verificări ale ecartamentului și ale nivelului transversal al căii pe direcția și în sensul de mers al trenului, în următoarele puncte începând de la vârful acelor macazului nr.15 (foto nr.12), astfel :

1. Vârf ac; 2. Joanta de vârf (măsurătoare pe contraace); 3. Joanta de vârf (măsurătoare pe inimă); 4. Capăt contrașinei inimii simple (locul unde s-a observat prima urmă de deraiere pe contrașină); 5. Vârful inimii simple.

Locul măsurătorii	Ecartament mm	Nivel transversal mm
Vârf ac	1462	-2
Joantă vârf (pe contraac)	1458	-7
Joantă vârf (pe inimă)	1449	-4
Cap contrașină inimă simplă	1444	-1
Vârf inimă simplă	1432	+1

Valorile la ecartament măsurate depășeau toleranțele admise prevăzute în tabelul nr.18 din *Instrucția de norme și toleranțe pentru construcții și întreținerea căii-linii cu ecartament normal nr.314/1989*, cu valori cuprinse între 13 și 4 mm.

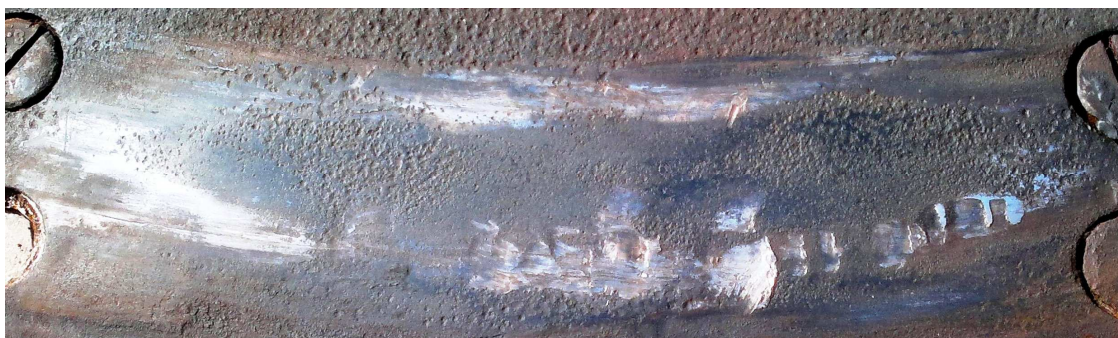
Foto nr.13

- vagonul este dotat cu glisieră elastică;
- resoartele de la glisierele elastice în stare corespunzătoare;
- suportul superior de la glisiera elastică a boghiului nr.1 partea dreaptă sens de mers prezintă ruptură veche a cordonului de sudură în proporție de 75%;

- după demontarea glisierelor superioare și curățarea de vaselină amestecată cu impurități a suprafețelor de lucru s-a constatat la cea din partea stângă o serie de urme neregulate cu afectarea în grosime a materialului de circa 0,3-0,5 mm pe o lățime de 15-25 mm și o lungime de circa 150 mm având o dispunere în arc de cerc (*foto nr.13*). Având în vedere forma acestora și prezența doar pe suprafața de lucru superioară (suprafață cu o duritate mai redusă) apariția acestora poate fi explicată doar prin interpunerea între cele două suprafețe a unui corp dur (metalic). Acesta prin prezența lui și datorită mișcărilor relative între cele două suprafețe a dus la apariția acestor urme și la o posibilă funcționare defectuoasă a respectivului ansamblu de glisieră elastică.
