ORGANISMUL DE INVESTIGARE FERROVIAR ROMAN

RAPORT DE INVESTIGARE

privind accidentul feroviar produs la data de 03.05.2013, pe raza de activitate a Sucursalei
CREÎR București, între h.m.Mătășaru și h.m.Fusea, în circulația trenului de marfă nr.71734.

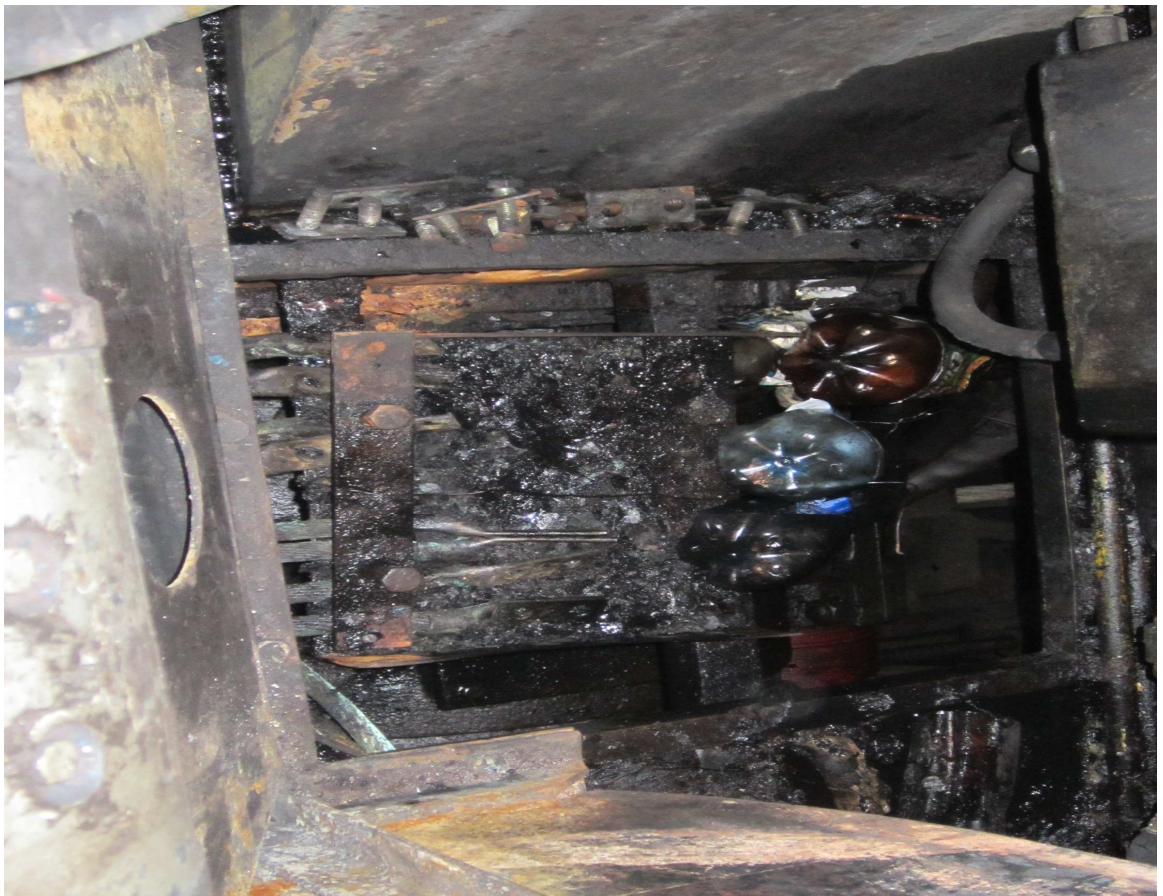
- cablurile de forță A-H, E-F ale MT nr. 4 cu izolația carbonizată de la placa de borne pana la intrarea in MT;
 - cablurile de forță A-H, E-F ale MT nr. 5 cu izolația carbonizată de la placa de borne pana la intrarea in MT;

- cablajul de forță alimentare MT4 si MT5 cu izolație carbonizată de la placa de borne la intrarea în canalul de cabluri pe o lungime de aproximativ 2,5m;

- plăcile de borne MT4 si MT5 carbonizate;
 - placa de borne PbVIII aferentă litrometrului de apă afectată termic;
 - motor ventilație forțată postul II afectat termic;

Fig.2. Cablurile de forță MT 4

În timpul remorcării trenului pe secția Călinești – Titu, motorul diesel și motoarele de tracțiune fiind solicitate, a avut loc încălzirea cablurilor de forță, cu potențial diferit, aferente bornelor E și F ale motorului de tracțiune nr.4.

Datorită scăderii rezistenței de izolație ca urmare fenomenului de îmbătrânire s-a produs străpungerea izolației cablurilor în zona bornelor de legătură ale motorului de tracțiune 4, fapt ce a condus la producerea unui scurtcircuit și aprinderea învelișurilor acestora. Propagarea incendiului a fost favorizată de starea precară de curățenie a locomotivei urmare a pierderilor de combustibil și ulei din instalațiile respective.

Incendiul s-a produs ca urmare a scurtcircuitului apărut în zona bornelor de legătură ale motorului de tracțiune nr.4, pe conductorii cu potențial diferit, datorită scăderii rezistenței de izolație a învelișurilor cablurilor și străpungerii acestora, fapt ce a condus în final la aprinderea învelișurilor.

-fenomenul de îmbătrânire al învelișurilor cablurilor de alimentare ale motorului de tracțiune nr.4;
-starea precară de curățenie a locomotivei urmare pierderilor de ulei și combustibil din instalațiile respective;

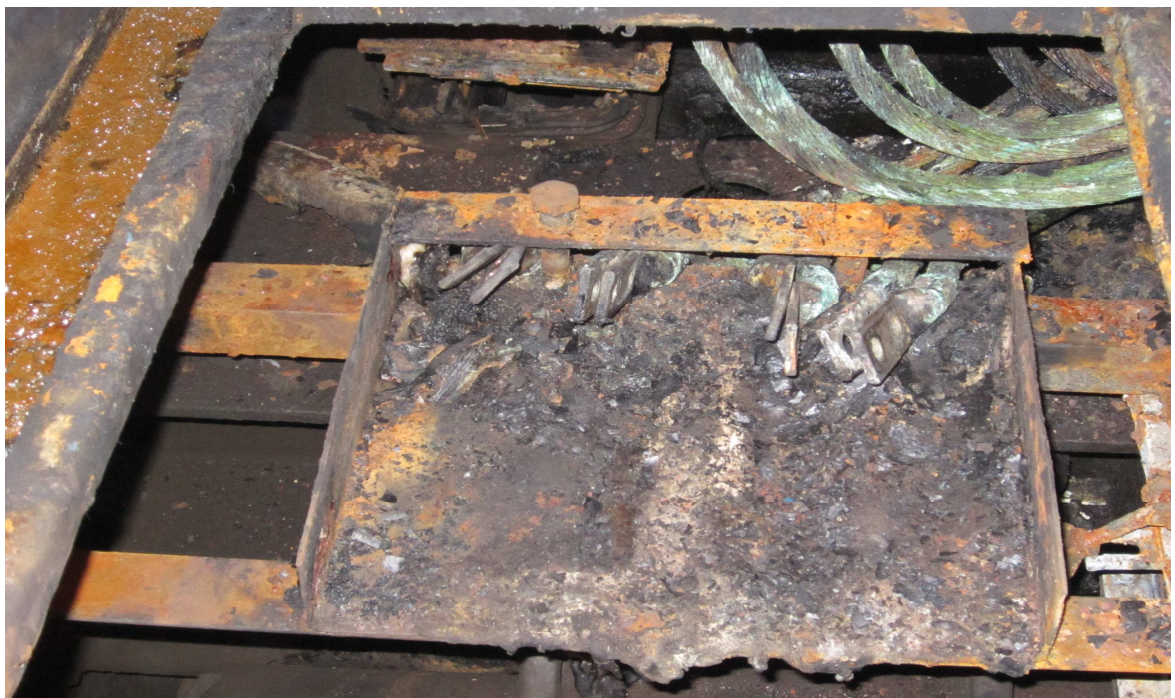
Fig.3. Cablurile de forță de la EMT 5

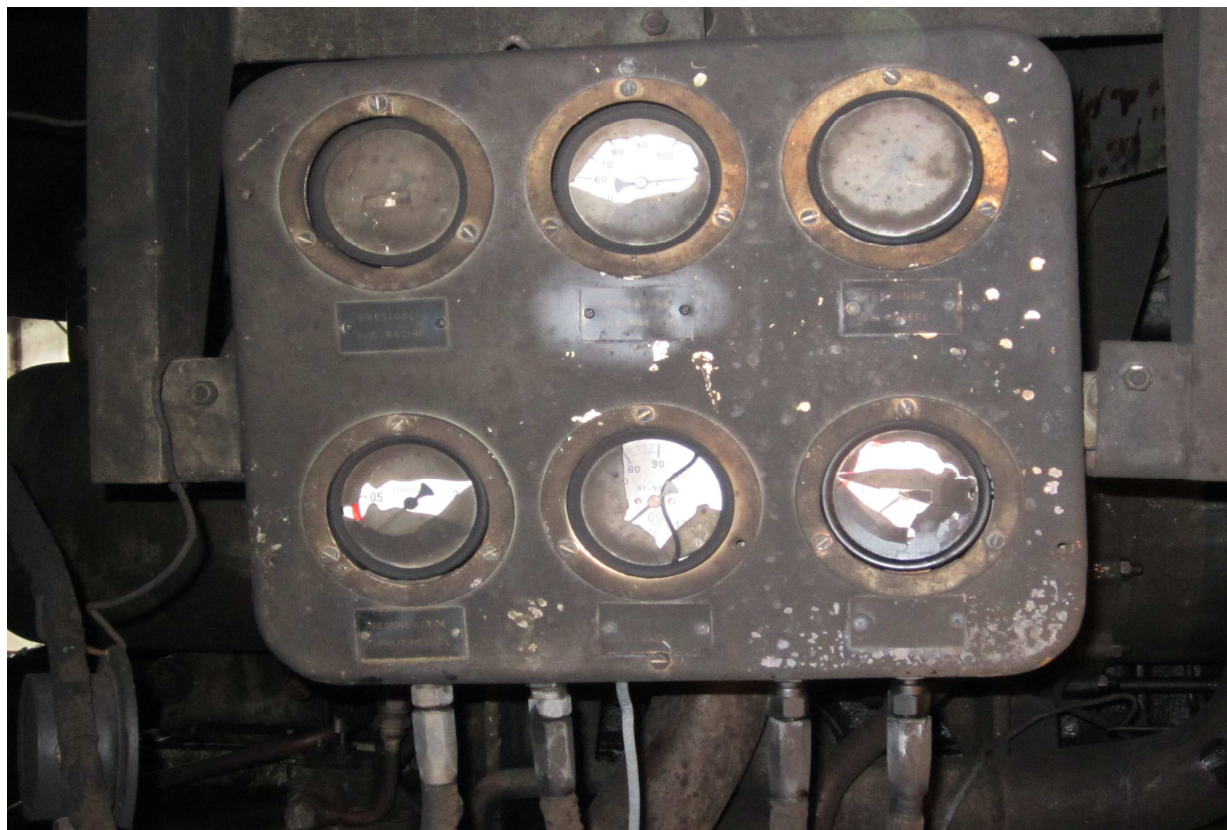
- manometrele și termomanometrele de ulei și apă MD din panoul de supraveghere MD afectate termic;
 - manșonul din instalația de răcire a MD post II afectat termic;

Fig.4. Panoul de supraveghere al motorului diesel afectat termic
