## RAPORT DE INVESTIGARE

privind accidentul produs la data de 27.09.2013 pe raza de activitate a  
Centrului Regional de Exploatare, Întreținere și Reparații CF Cluj, între H.m.Coldău și H.m.Reteag,  
prin deraierea de primul boghiu a vagonului nr.33537963689-7, al doilea din compunerea trenului  
de marfă nr.89441 aparținând operatorului de transport feroviar SC GRUP FERROVIAR ROMÂN  
SA

*Ediția finală  
13 ianuarie 2014*

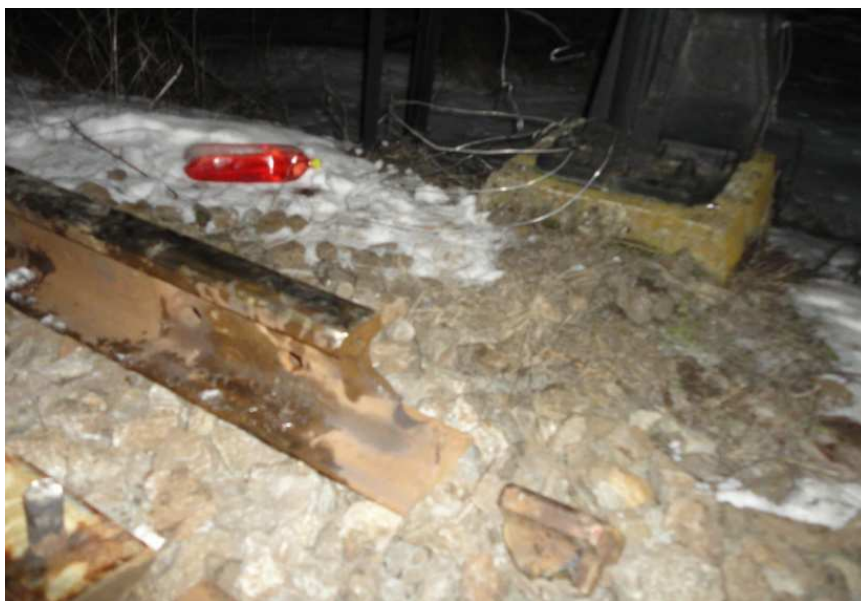
- existența unei fisuri care s-a propagat de la gaura de eclisare spre capătul șinei. Această fisură s-a propagat prin inimă și ciuperca șinei.
- existența unor incluziuni de zgură (care au permis apariția fisurilor și au condus la ruperea șinei) în secțiunea de rupere din zona centrală a ciupercii șinei, unde s-a observat o pată de culoare închisă.

Ruperea șinei s-a produs în plan transversal perpendicular pe axa acesteia, pe zona ciupercii șinei la 170 mm de capăt, după care ruptura a coborât prin inima șinei pe un plan înclinat la circa 45° pe o distanță de 55 mm, continuând paralel cu talpa șinei prin inimă până la prima gaură de eclisare pe distanța de 35 mm, după care a continuat până la capătul șinei în același mod pe distanța de 45 mm, înălțimea la care s-a produs față de partea superioară a tălpii șinei fiind de 30 mm, respectiv 40 mm.

**Foto 2 :** *Capătul rupt al șinei din alcătuirea joantei*

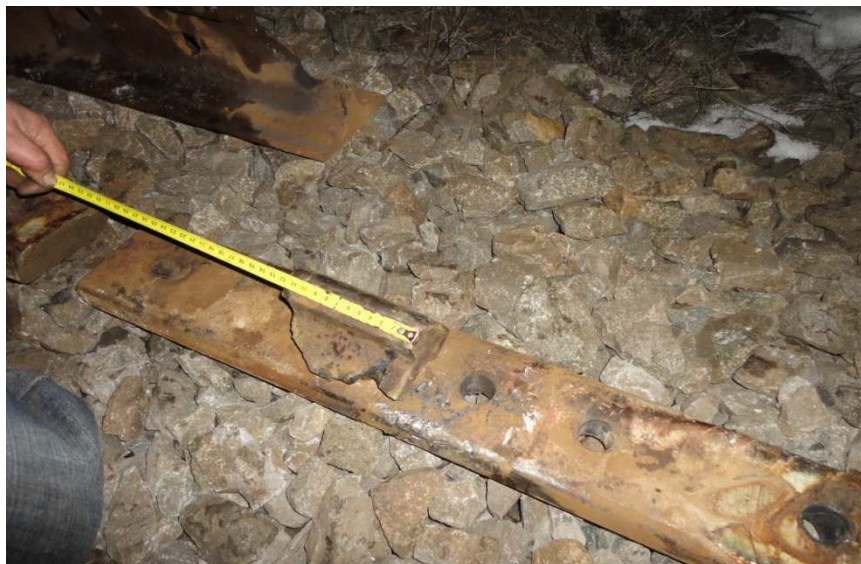
Pe porțiunea dislocată din ciuperca șinei în lungime de 170 mm (aflată între firele căii lângă șina corespunzătoare firului interior al curbei) au fost identificate urme de lovire de către buza bandajului roții vagonului deraiat.

**Foto 3 :** Fragmentul rupt din șină

- Acest lucru a fost posibil datorită unor incluziuni de zgură în secțiunea de rupere din zona centrală a ciupercii șinei, în jurul cărora s-au format fisuri care, sub circulație au condus la ruperea șinei, datorită defectului încadrat la art.20.1.d conform *Instrucțiunilor pentru determinarea defectelor șinelor și pentru verificarea șinelor în cale nr.306/1972*.
