Statens haverikommission
Swedish Accident Investigation Board

Rapport RJ 2011:01

***Tillbud med rullande vagnar på sträckan
Östavall - Alby, Y län, den 2 maj 2009***

Dnr J-20/09

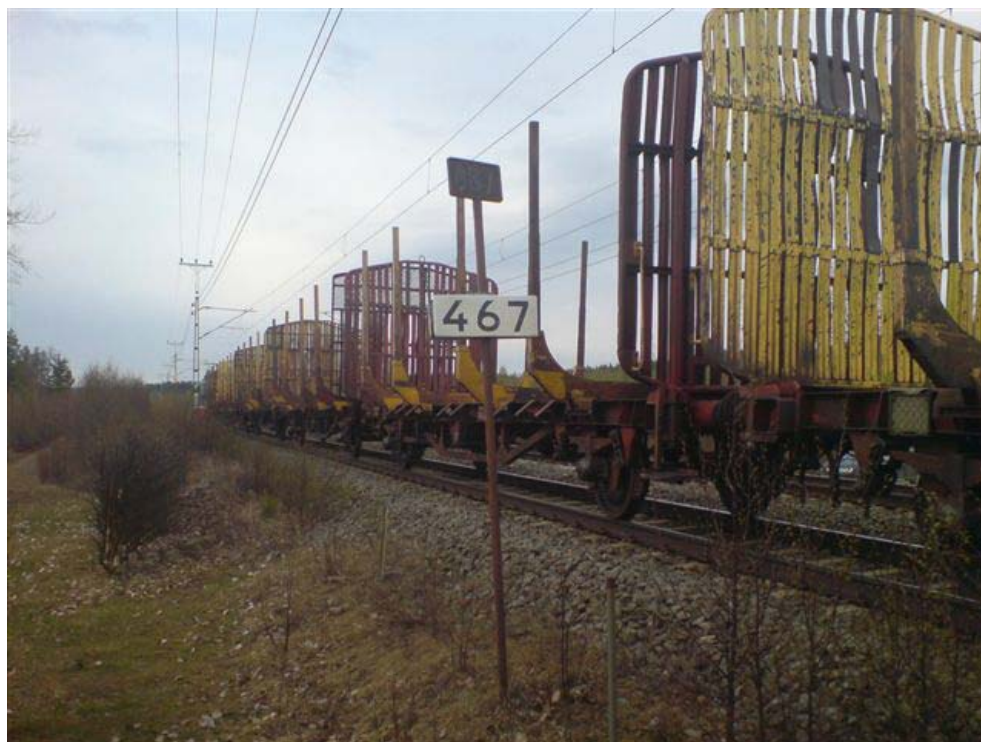
Vagnarna påträffades vid kilometer 467, ungefär tre kilometer norr om Östavall.

Fig. 1 Foto som visar vagnarna efter att de har stannat. Lägg särskilt märke till gavlarnas utformning som utgör ett vindfång.

Vagnarna har gallerförsedda gavlar som, när de inte har någon last, utgör kraftiga vindfång.

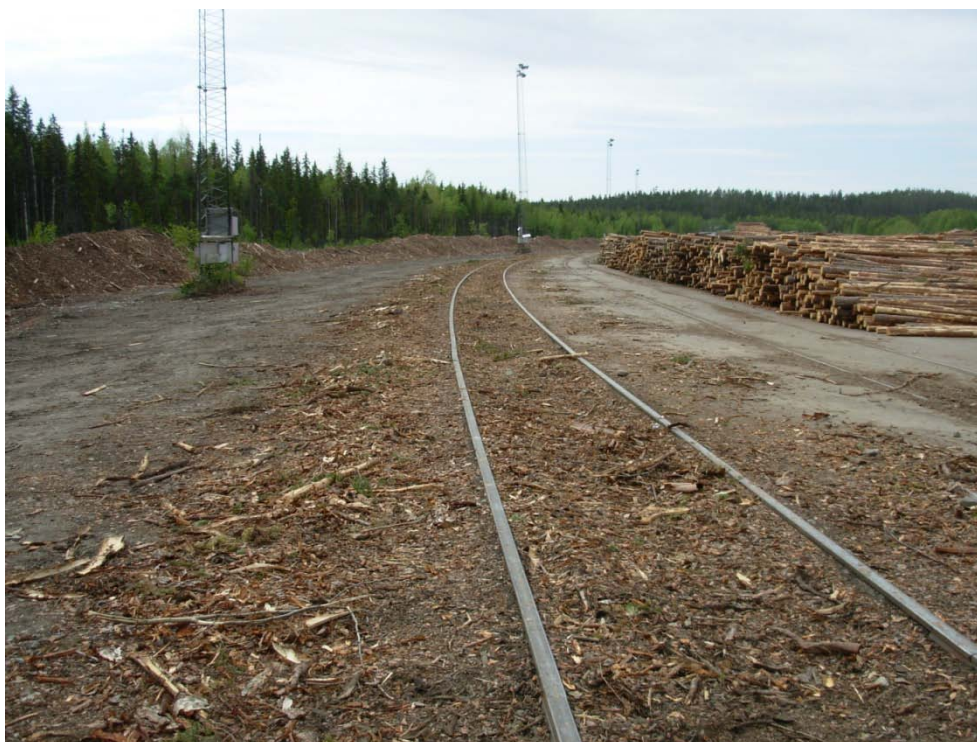
Fig. 5 Timmerterminalen riktning söderut. Figuren visar spåret där vagnarna ställdes upp.

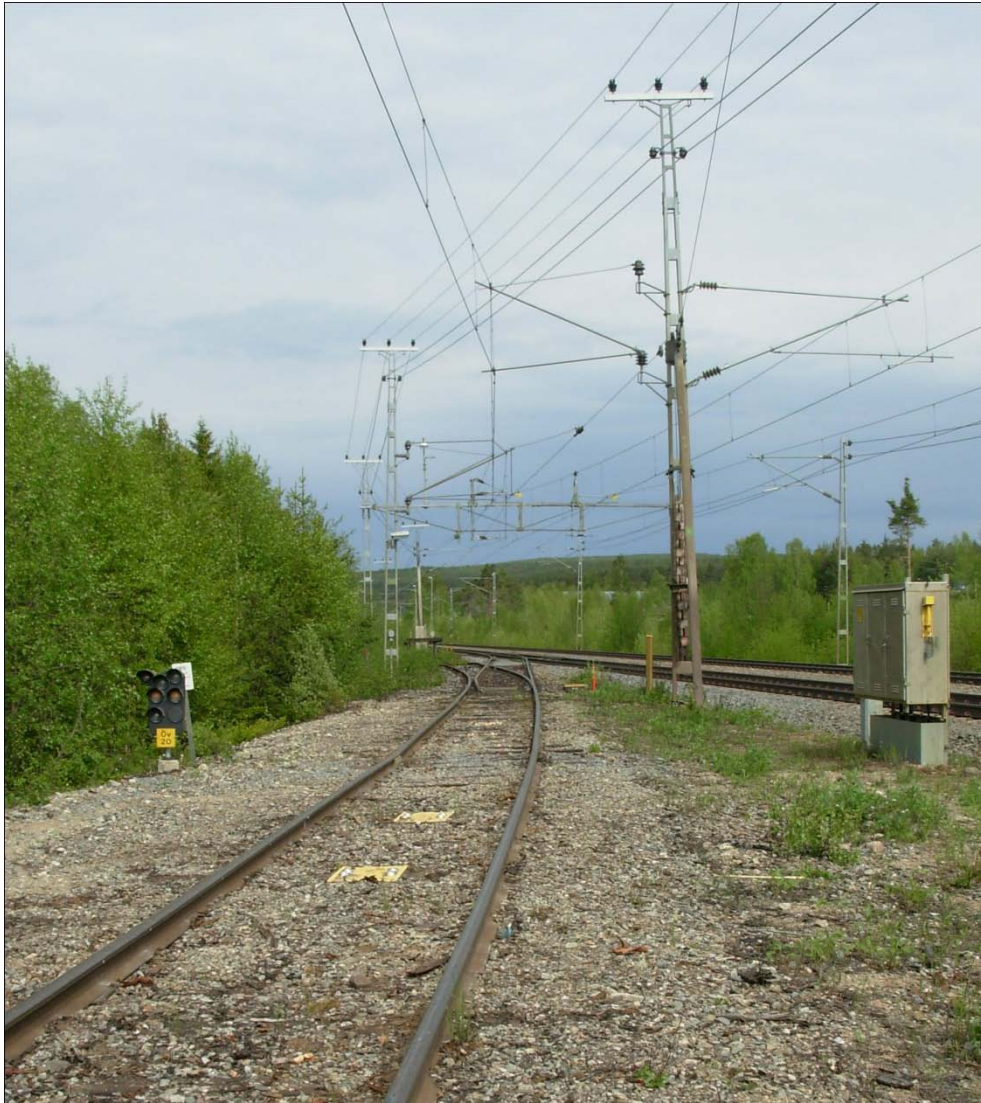
Fig. 6 Timmerterminalens anslutning mot huvudspåret. Huvuddrängsignal Öv 20 syns till vänster om spåret och skyddsväxeln strax bakom.

Spåret inne på timmerterminalen är i det närmaste plant fram till skyddsväxeln, varifrån spårets lutning utför ökar mot huvudspåret. Vid anslutningen lutar spåret 10 ‰ något som också gäller huvudspåret fram till Östavalls driftplats bangård ungefär en kilometer norr om anslutningen. Över bangården är det plant på en sträcka av ungefär 1,5 kilometer och sedan lutar det åter utför med 5 ‰ norrut i ungefär 500 meter, följt av en ungefär lika lång plan sträcka innan en ny utförslutning på ett par hundra meter. Efter några hundra meters plan sträcka följer vid cirka kilometer 467 ett motlut på 4 ‰ i 350 meter och därefter växlar det mellan kortare motlut och medlut med

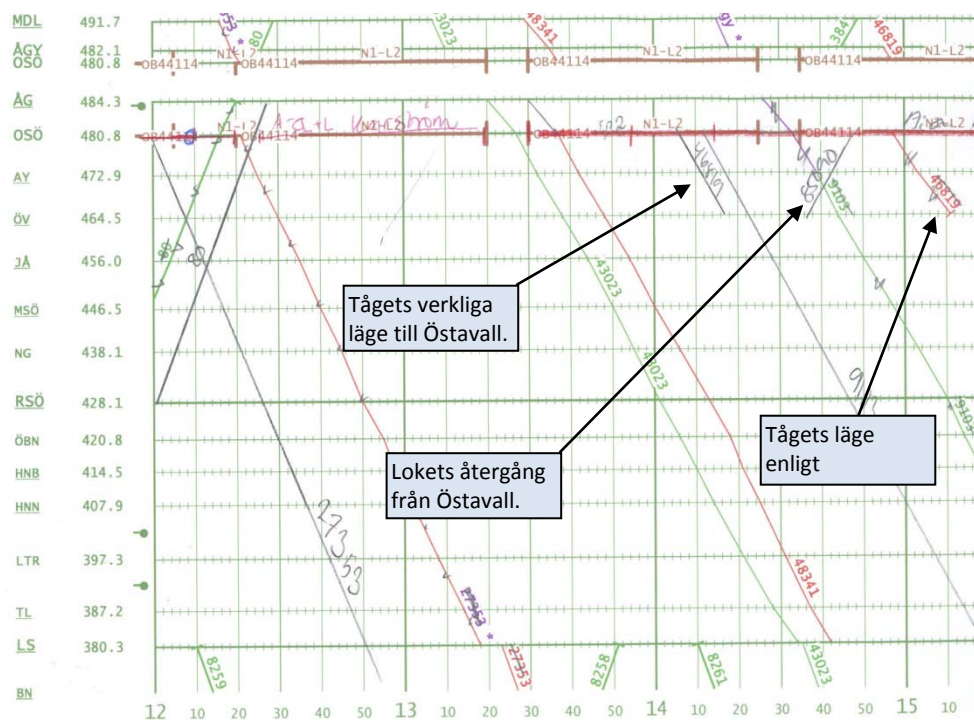
Fig. 7 Noteringarna på den grafiska tidtabellen visar att tåg 46819 kommer till Östavall klockan 14.17 och att loket gick därifrån klockan 14.37. Tidtabellsenlig ankomst var klockan 15.11. Av den grafiska tidtabellen kan utläsas att ett A-arbete fanns på spår 2 i Övansjö.

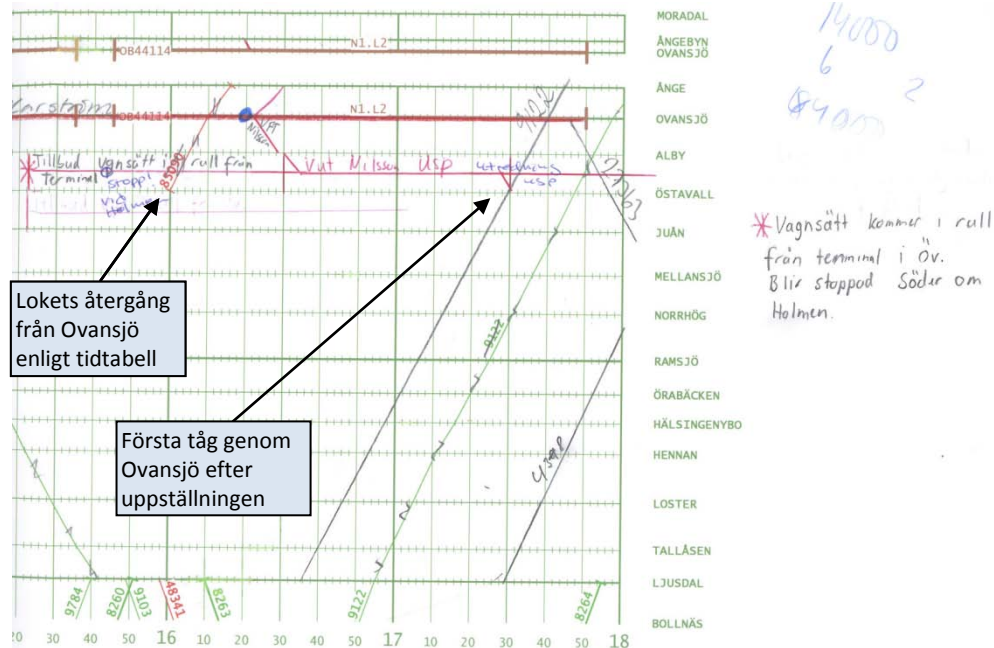
Fig. 8 Noteringar på den grafiska tidtabellen som visar lokets återgång som tåg 85090 till Ånge samt första tåg genom Ovansjö efter uppställningen av vagnarna.
