Statens haverikommission
Swedish Accident Investigation Board

Slutrapport RJ 2011:04

*Plankorsningsolycka med tåg 3750
på plankorsningen Solgården, O län,
den 9 september 2010*

**Diarienum J-50/10
2011-09-05**

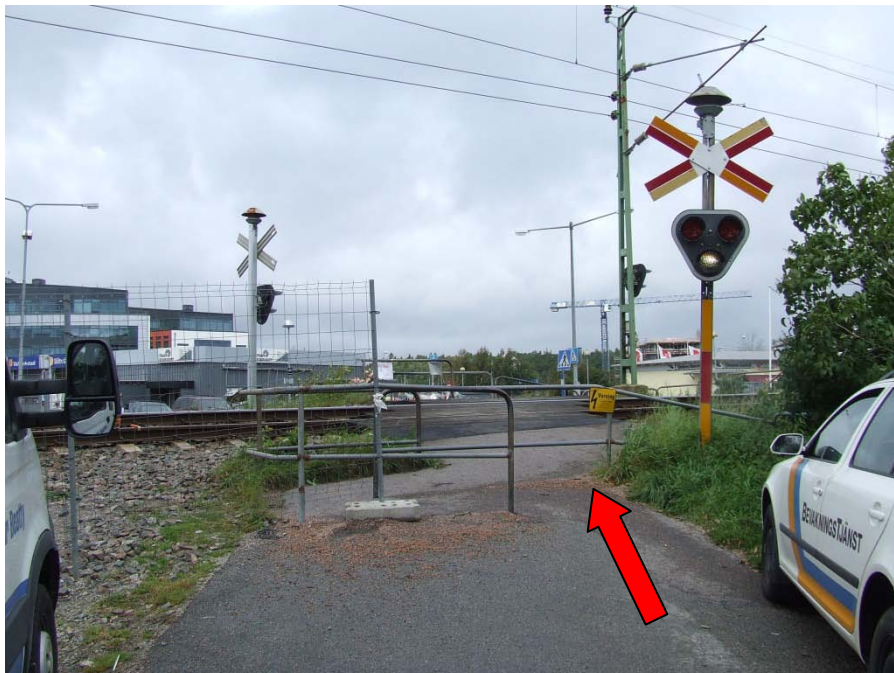
Fig. 1 Plankorsning Solgården. De personer som omkom på plankorsningen gick i pilens riktning.

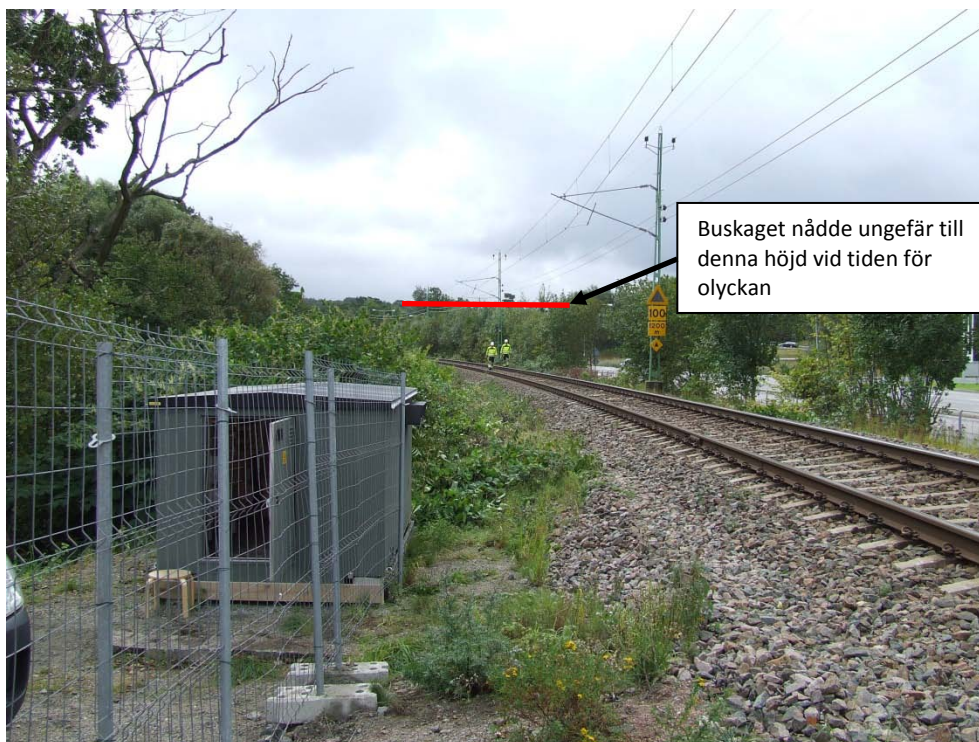
Sikten från korsningens östra sida söderut var, innan utförd röjning av sly, cirka 50 meter och blev efter en röjning som utfördes strax efter olyckan cirka 120 meter (se fig. 2). Sikten kan bli upp emot 200 meter om all lövsly röjs undan. Norrut är sikten ungefär 50 meter och den begränsas av en bergvägg. Sikten kan bara göras obetydligt längre genom röjning av vegetation eftersom bergväggen begränsar sikten. På fig. 1 framgår kryssmärkesstolpen som är placerad till höger om gångfällan strax innan den passerar. Ljussignalen är placerad på kryssmärkesstolpen och ljudsignalen är placerad högst upp på stolpen. Vägskyddsanläggningen har ingen signalering mot banan.

Fig. 2 Plankorsning Solgården. Riktning söderut. Staket har satts upp och buskage har röjts efter olyckan. Bakom staketet syns den kur som innehåller den tekniska utrustning som styr vägskyddssignaleringen. Kameran är i ögonhöjd på en person som är 1,80 m lång.

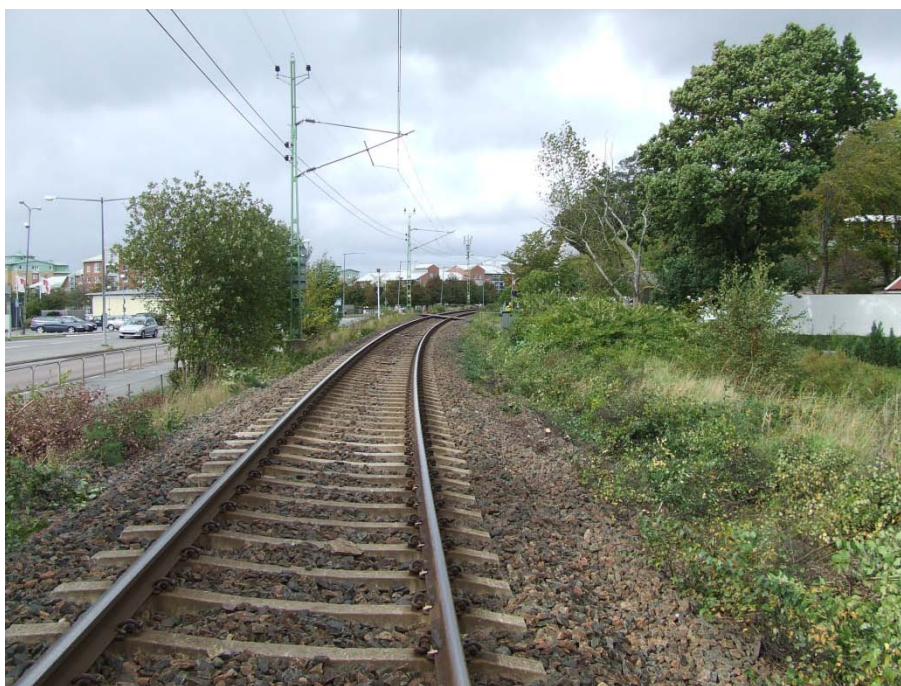
Fig. 3 Plankorsning Solgården. Riktning norrut. Buskaget till höger har röjts efter olyckan.

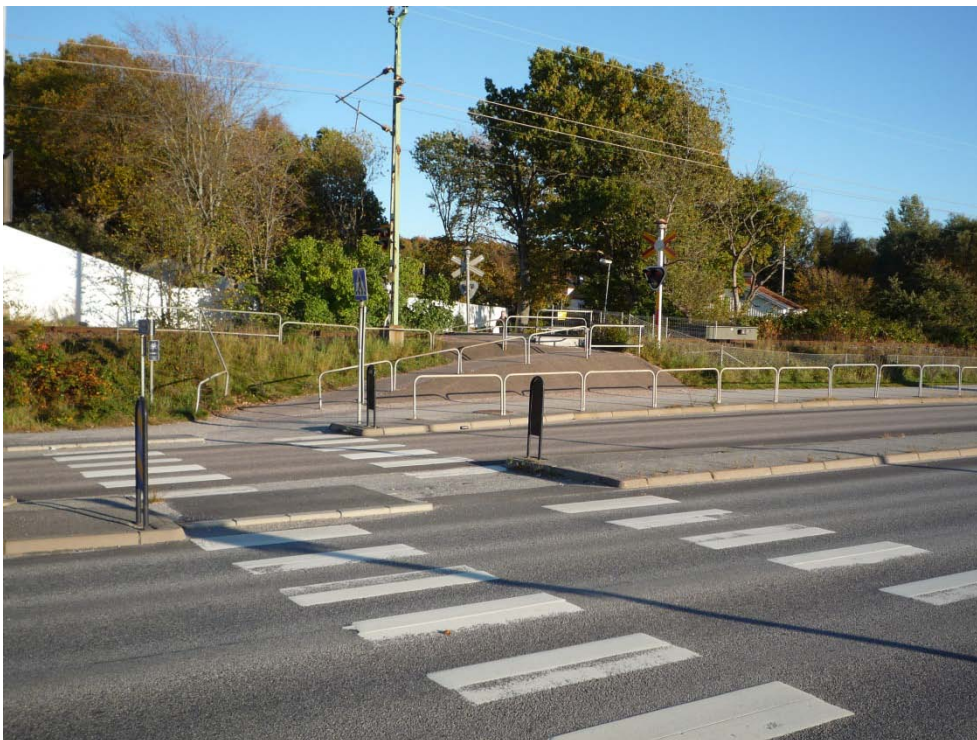
Vittne 1 berättade att han stod vid övergångsstället som leder över den väg som går parallellt med järnvägen (se fig. 6). Han stod på motsatt sida av vägen vänd mot järnvägen när han iakttog en flicka som var på väg upp mot övergången. Vittnet berättade att han såg tåget komma söderifrån innan varningsklockorna började ringa. När de började ringa var flickan på väg in i gångfällan och han tyckte att flickan började springa när klockorna började ringa.

Fig. 6 Plankorsning Solgården från ungefär den plats där Vittne 1 stod.

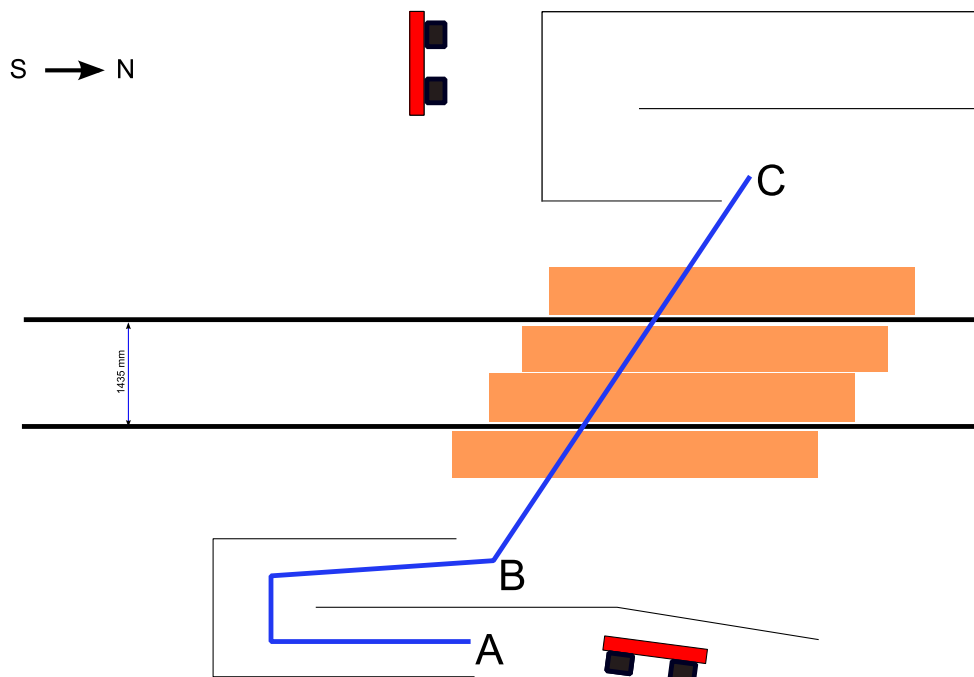
Fig. 7 Skiss över plankorsningen Solgården (ej skalenlig).

- a) SHK har inte funnit några brister i signalanläggningens funktion.
- b) SHK har inte funnit några brister i fordonens isolerande förmåga som kan ha påverkat signalanläggningen.
- c) Signalanläggningen hade gått i varnande läge för tåget.
- d) Föraren hade gällande behörighet.
- e) Standarder för val av skydd för plankorsningar tillämpas på olika sätt inom Trafikverket.
- f) Plankorsningen avvek i utförande genom att stängsel och skylt saknades.
- g) Plankorsningen avviker väsentligt från de standarder som idag gäller för större ombyggnad eller nybyggnad av en plankorsning.
- h) SHK:s mätningar av passagetider över plankorsningen (A-C, fig. 7) visade att passagetiden i genomsnitt var 13 sekunder.

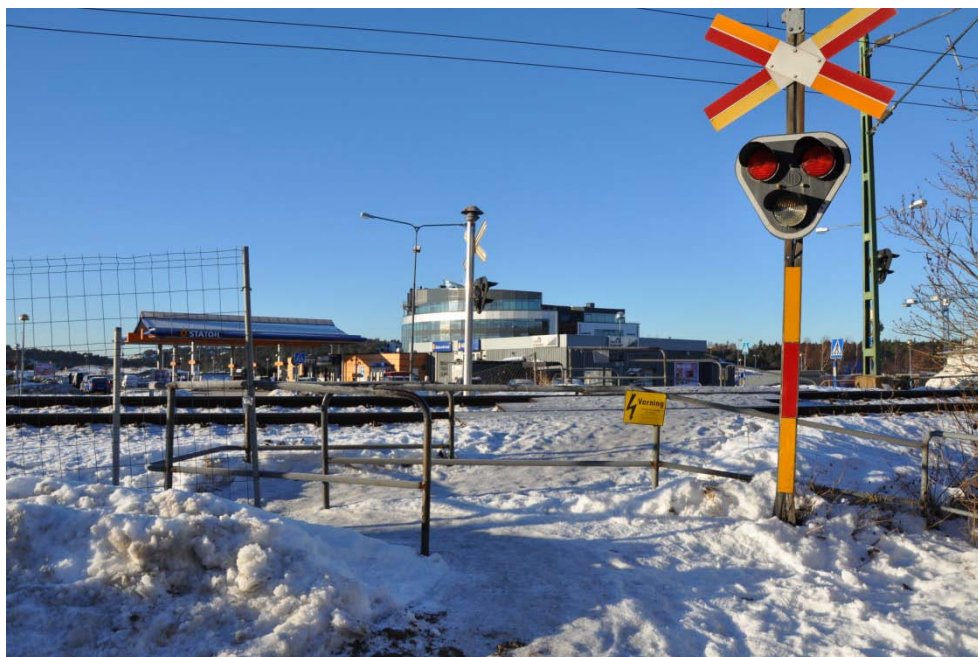
SHK genomförde under den 17 december 2010 en mätning av passagetider för trafikanter vid plankorsningen (se Tabell 5). Vid mätningen passerade 40 trafikanter plankorsningen i riktning västerut från A till C (se fig. 7). Deltider har mätts för passage från B till C, för att mäta tiden då gångtrafikanterna befinner sig inom spårets säkerhetszon. Mätningen startades när gångtrafikanterna passerade varningssignalen och gick in i gångfällan vid "A". Punkten "C" ansågs som en säker position då trafikanten hade kommit innanför gångfällan på andra sidan. Plankorsningen var snöbelagd med ca 2-5 cm packad snö (se fig. 8).

Fig. 8 Foto på plankorsningen taget i samband med mätningen av passagetider.
