Rapport RJ 2012:04

***Tillbud till påkörning av personal som arbetade i spåret
på Skavstaby driftplats, Stockholms län,
den 17 november 2010***

Dnr J-66/10

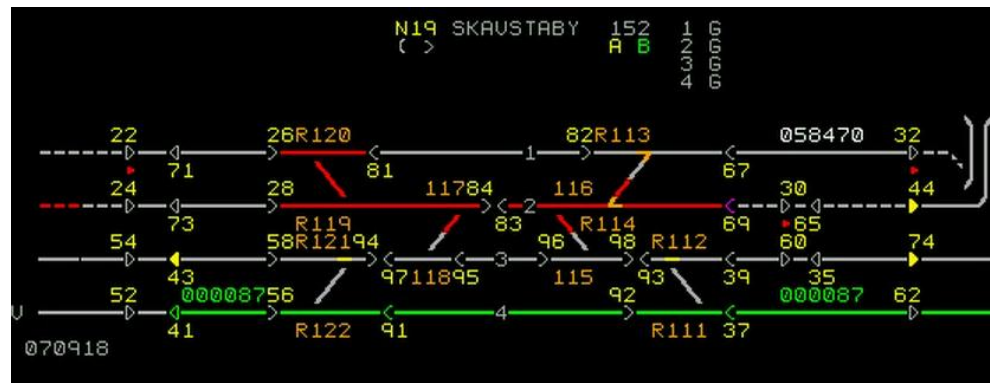
Platsen för händelsen var vid växel 111 på spår 4, km 27+1001 - 28.095.

Figur 1. Översikt för växel 111 (R framför växelnumret innebär att växeln har rörlig korsningspets).
