## **Rapport RJ 2012:05**

***Olycka med tappad last tåg 9132 på Frövi driftsplats  
Örebro län, den 27 januari 2011***

**Dnr J-08/11**

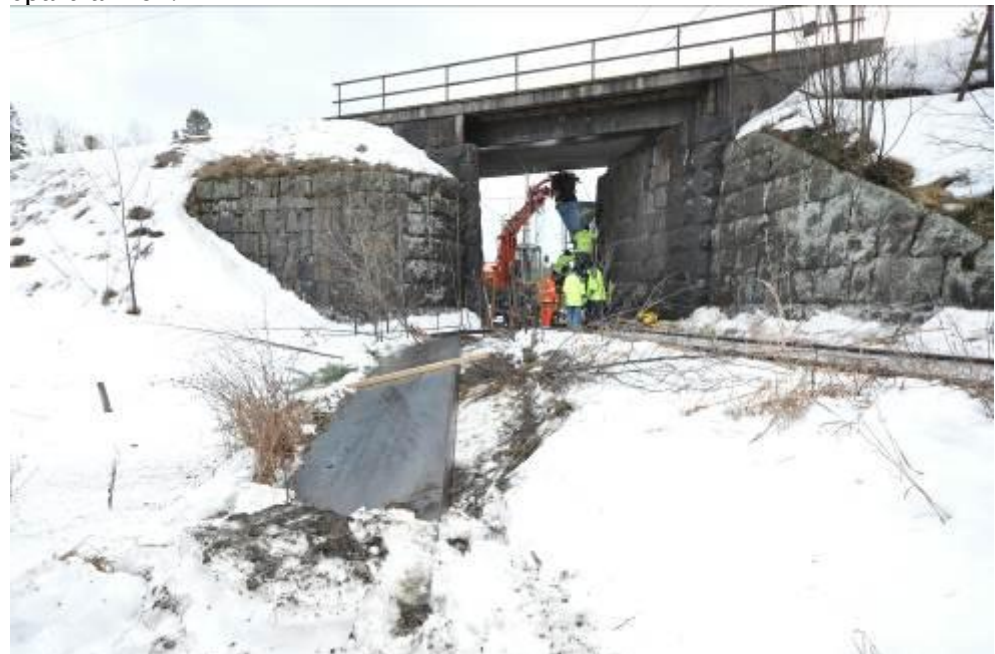
Figur 3. Stålåmnets position.

Det tappade stålämnet låg (se Figur 3) nordost om spårporten cirka 2,7 meter från spåret. Det låg plant på marken och utgjorde inget hinder för spårtrafiken.

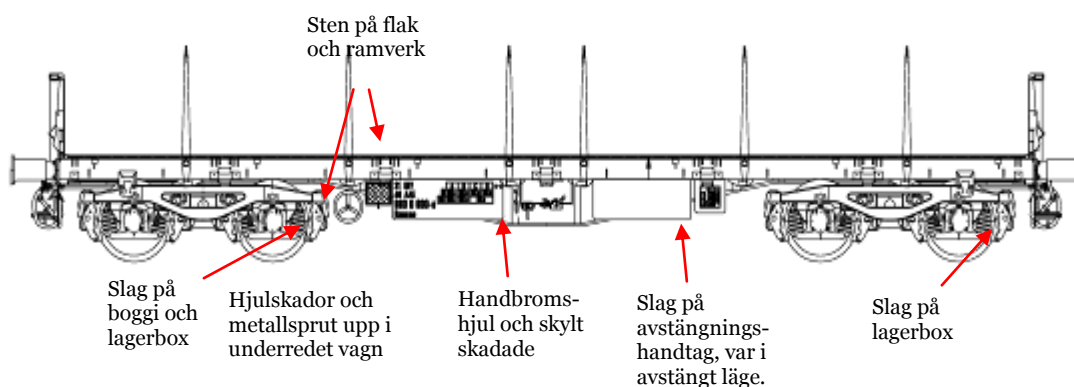
Figur 4. Skador på vagn 33-74-3662-069-0.

Flera detaljer på vagnens vänstra sida hade slag och skrapmärken.

Bromsens avstängningshandtag hade slagits om till avstängd broms och dess infästning var sönderslagen, se Figur 4 för skador.

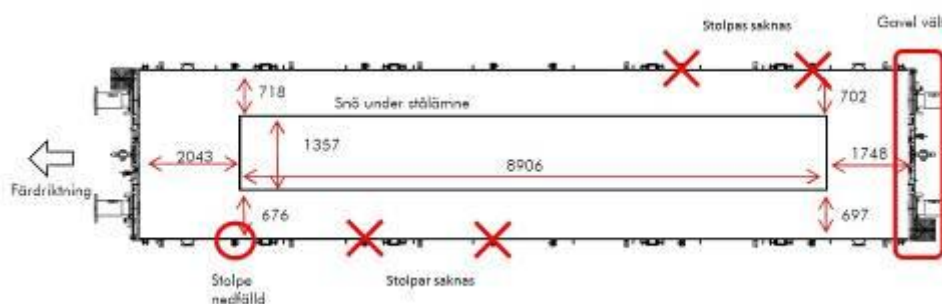
Figur 5. Vagn med tappat stålämne. Måtten är angivna i mm.

Den bakre lämmen hade fällts bakåt cirka 60 grader. Gångjärnen var intakta. Det fanns ett slagmärke cirka 85 cm in från höger sida och det övre högra hörnet hade ett kraftigt skrapmärke. Höger stödbalk krökt. Vänster stödbalk borta och dess fundament i vagnen var avslaget (se Figur 5).

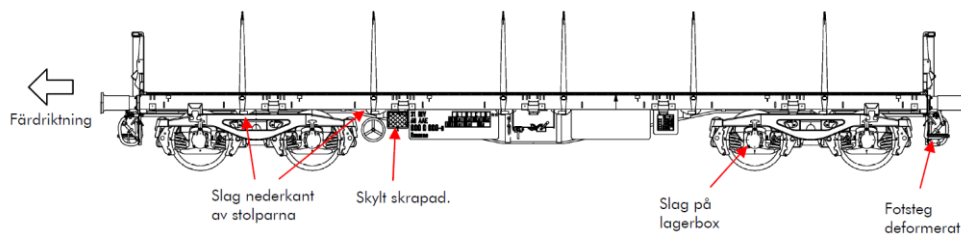
Figur 6. Skador på vagn 33-74-3662-037-7.

Vagnen hade inga skador på sidostolpar eller lämmar. Det fanns skador på utrustning på vagnens vänstra sida enligt Figur 6.

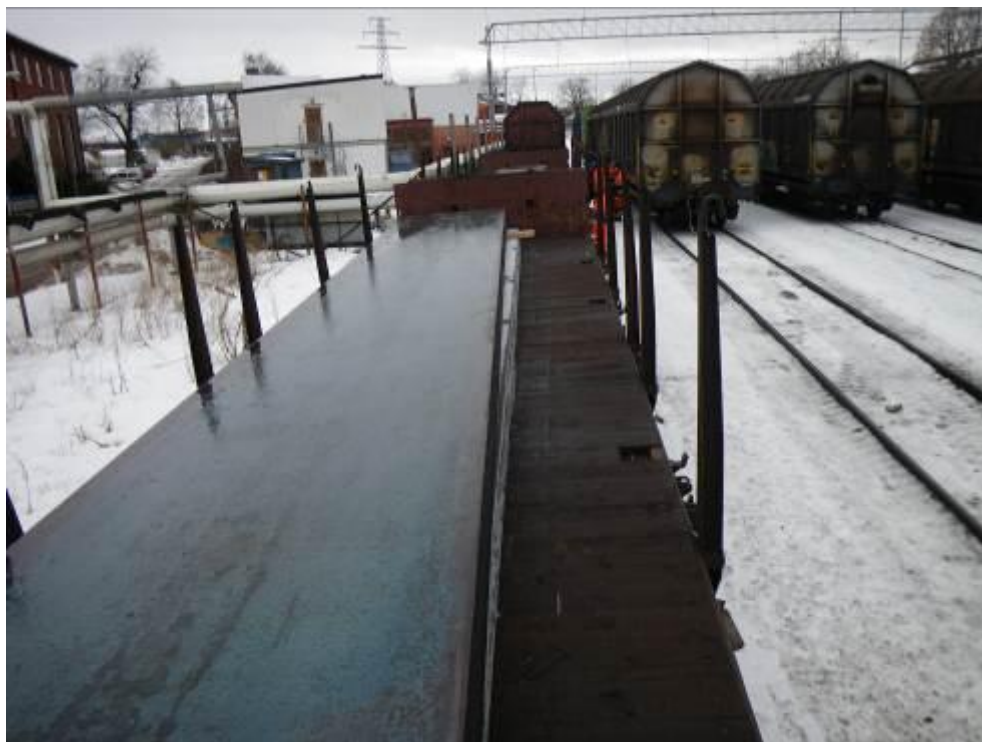
Lasten var inte symmetriskt placerad på vagnen vid inspektionen den 1 februari. Det har inte gått att fastställa ifall vagnen lastades enligt Figur 7 eller om lasten förflyttat sig under färd.

Figur 7. Vagn 33-74-3662-037-7 stålämmena låg osymmetriskt på vagnen.

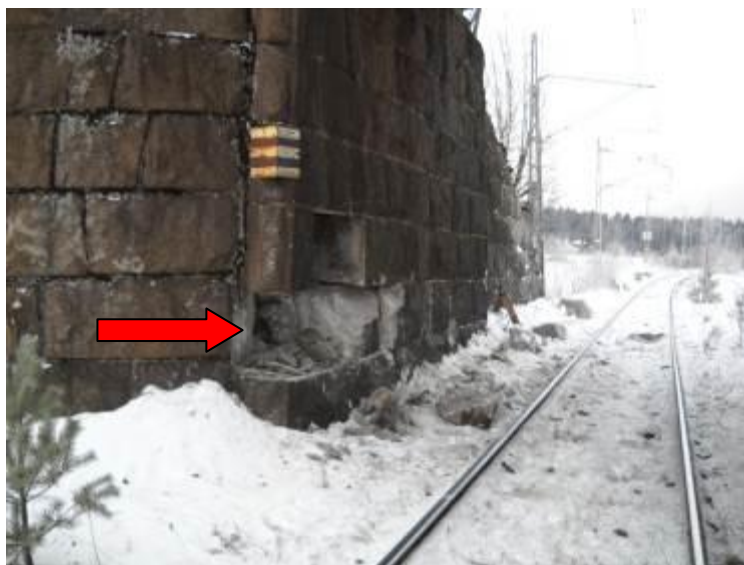
Skadorna på brofästet visar att stålämnet slog i spårportens västra sida. En hörnsten samt ytterligare en sten i det andra lagret underifrån slogs bort och ytterligare en sten hade skador. En rektangulär sten i tredje lagret föll ur sin position då det helt förlorade sitt stöd. Även delar av stenar i lagret innanför fick skador. Viss sprickbildning och förskjutning uppstod i andra stenblock. Av skadorna att döma hade stålämnet hamnat i en position på vagnen där dess främre vänstra hörn var ungefär 740 mm utanför vagnens vänstra sida i färdriktningen. Detta hörn på stålämnet var också 360 – 380 mm under vagnens flakhöjd (se Figur 8 och Figur 9).

Figur 8. Spårport där stålämnet först träffade.

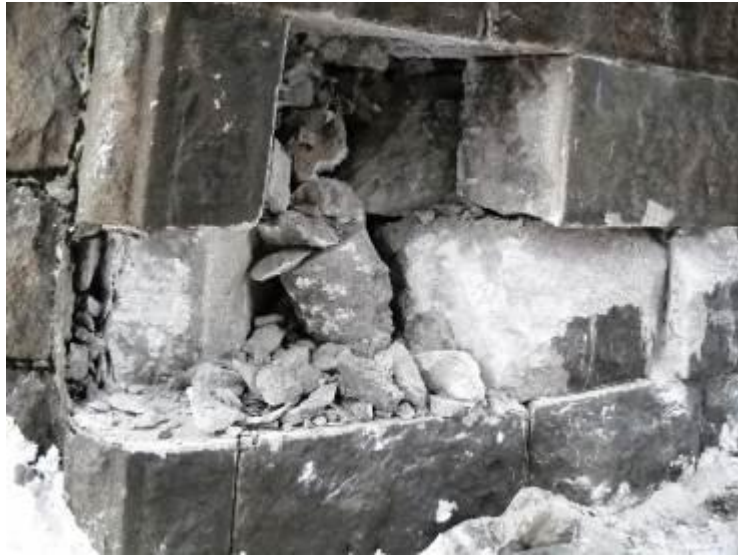
Figur 9. Detaljerad islagspunkt.

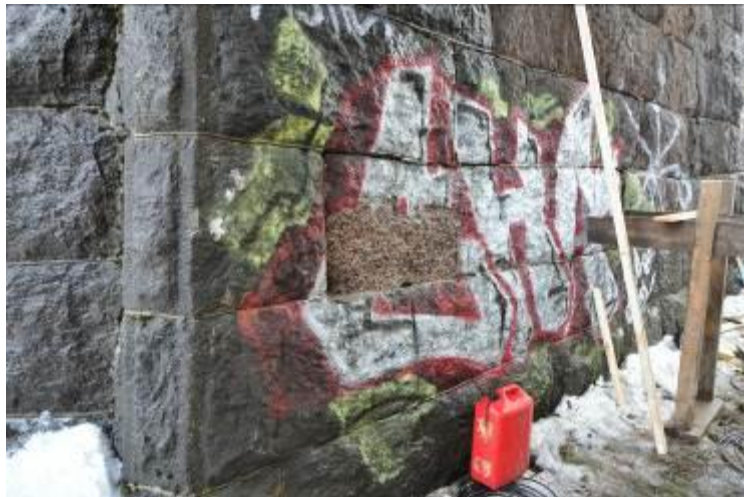
En sten på spårportens östra fundament skadades också, troligen av stålämnet. Ett skikt av stenen, med ett djup av upp till 50 mm, slogs bort (se Figur 10).

Figur 10. Skador på östra sidan efter att ämnet åkt av vagnen.

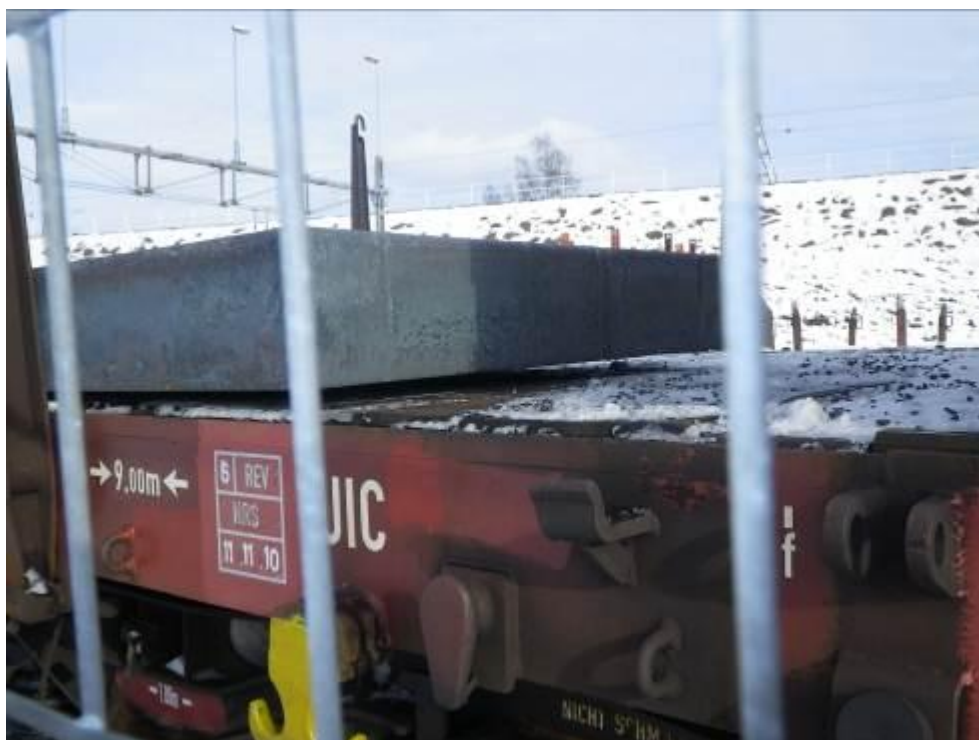
Under demonstrationen lastades en vagn, se Figur 11, som lastaren bedömde som godkänd lastning och vagnsgolvet var rengjort enligt instruktioner. Stenarna på golvet är koks som används vid avlastning av ämnena i Borlänge. Ämnet som lastades låg inte plant på vagnsgolvet samt föroreningar fanns på hela vagnsgolvet i form av snö, is och koks vilket inte är godkänd enligt Green Cargos lastinstruktion version 2.

Figur 11. Bild på vagnsgolv med lastat ämne som enligt Oxelösunds Hamn under demonstration var godkänt sätt att lasta på.

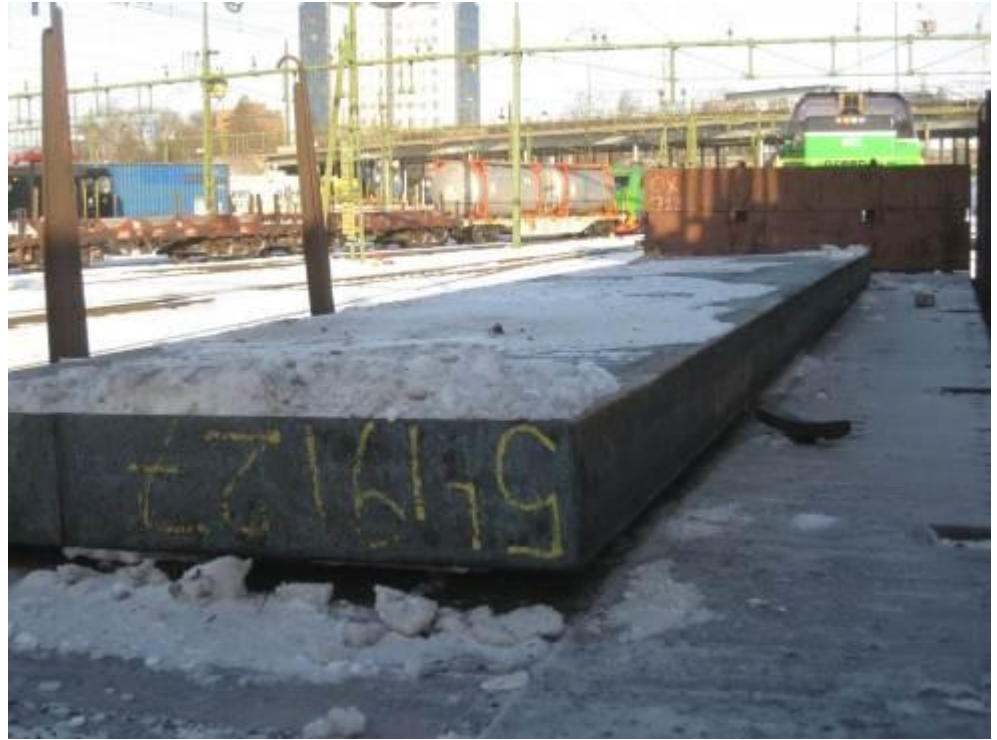
Figur 12 visar det undre stålämnets läge den 28 januari 2011 i Borlänge. Det övre ämnet stack ut i riktning mot tankvagnen längre bort i bilden när det träffade broporten.

Figur 12. Snö och is under det undre ämnet på vagn 33-74-3662-069-0.

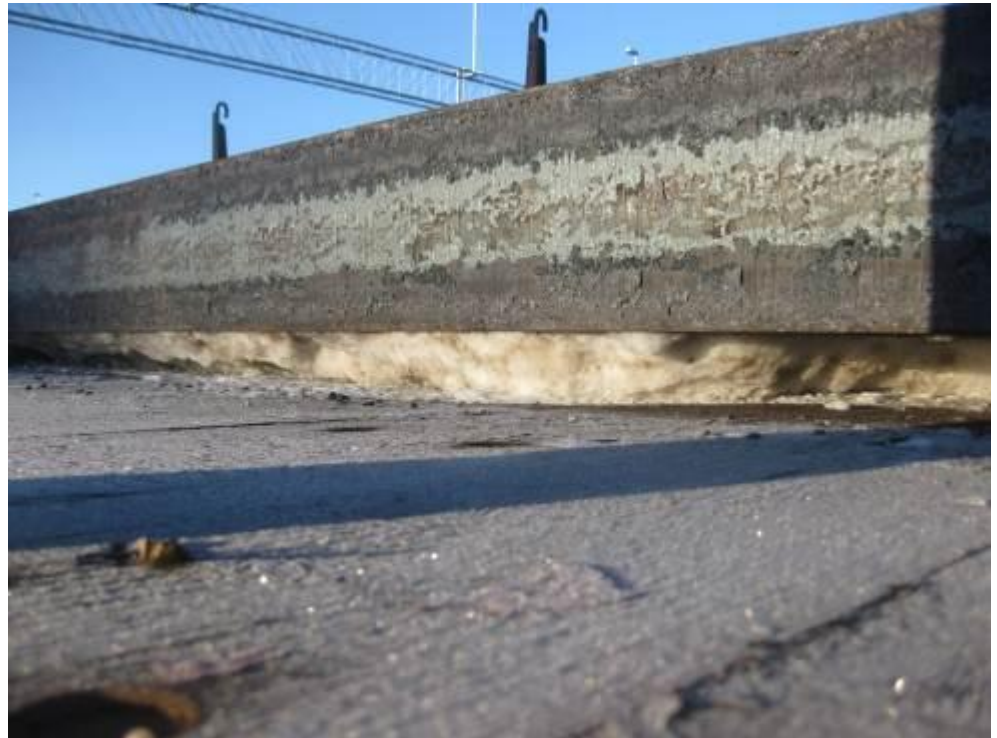
Figur 13 visar snömängden under ämnet den 28 januari 2011 i Borlänge.

Figur 13. Snömängd under ämnet på vagn 33-74-3662-069-0.

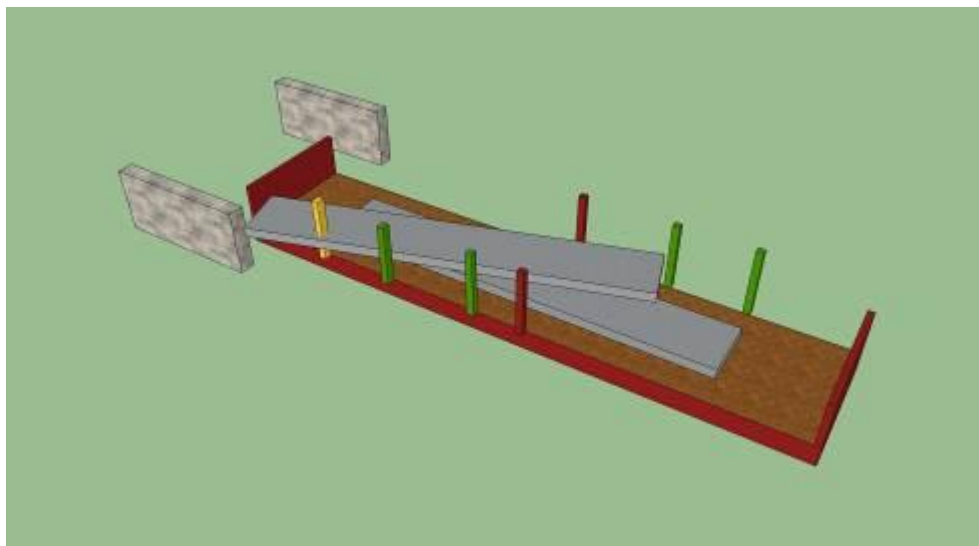
Stålämnets ungefärliga position visas i Figur 14 för att ge en bild av hur den nerfällda stolpen (gul stolpe) skulle ha påverkat stålämnets rörelse. De gröna stolparna gick av i samband med att stålämnet slog i bron och trycktes av vagnen (alla resterande stolpar är inte med på illustrationen eftersom de var opåverkade av händelsen).

Figur 14. Stålämnets troliga position vid kollision med broporten.
