Rapport RJ 2013:02

*Tillbud till kollision mellan tåg 6225 och en
växlingsrörelse på Helsingborgs godsbangård,
Skåne län, den 30 januari 2012*

Statens haverikommission har undersökt ett tillbud till kollision mellan tåg 6225 och en växlingsrörelse som inträffade den 30 januari 2012 på Helsingborgs godsbangård, Skåne län.

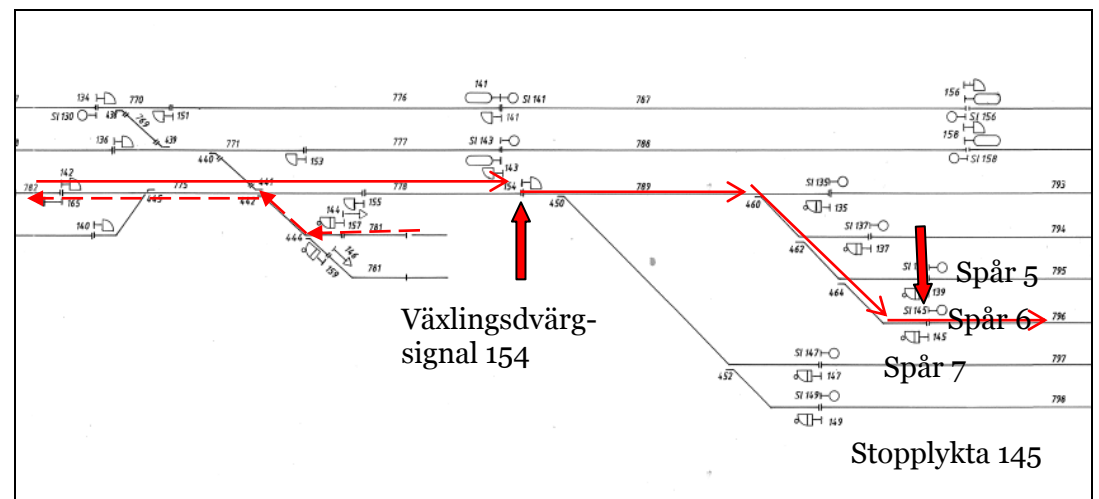
Figur 1. Utdrag ur instruktionsritning över delar av Helsingborgs godsbangård. Streckad röd väg visar var växlingen startade och vände bakom växlingsdvärgsignal 142 för att därefter enligt heldragna linjen åka till spår 6.

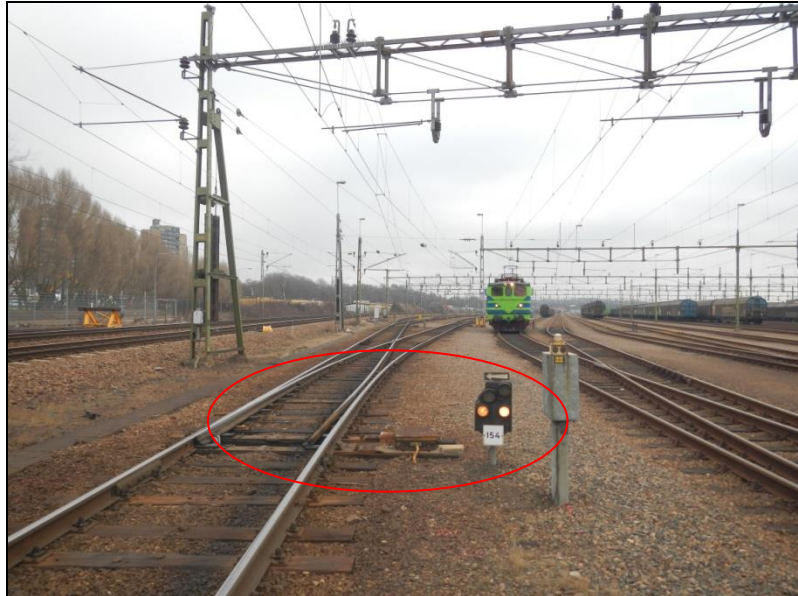
Figur 2. Den röda cirkeln visar växel till avvikande huvudspår 3-8 på Helsingborgs godsbangård och till höger om växeln den växlingsvärgsignal som passerades obehörigt. Spår 6 används huvudsakligen som ankomstspår för tåg samt för växlingsrörelser som kommer från containerterminalen samt hamnbanorna. Spårerna till vänster om växeln är normalhuvudspår, spårerna till höger om växlingsvärgsignalen är sidospår på godsbangården. Foto: SHK.

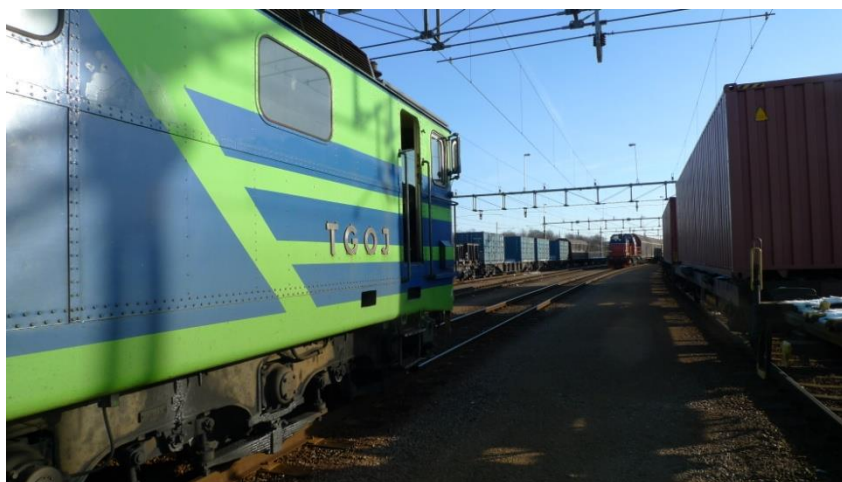
Figur 3. Närmast i bild syns MA-loket där det stannade efter passagen av växlingsdvärgsignal 154 och stopplykta 145. I bilden syns även mötande tåg 6225. Foto: Roger Lundberg.

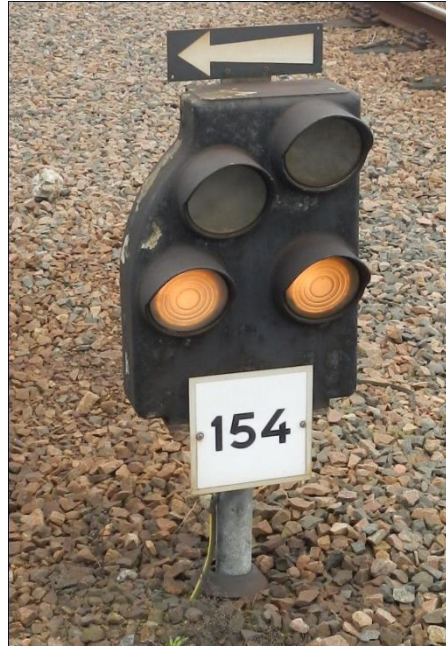
Växlingsdvärgsignal 154 som passerades i stopp är högerplacerad med en tilläggskylt i form av en pil. Vanligtvis placeras signaler på vänster sida om spåret. När det av något skäl inte är möjligt att placera signalen på vänster sida av spåret kan den placeras på höger sida och ska då vara försedd med en pilskylt som pekar mot det spår som signalen gäller för (för plats med endast ett spår behövs ingen pilskylt även om signalen placeras på höger sida).

Figur 4. Växlingsdvärgsignal 154 med pilskylt. Foto: SHK.

växlingsdvärgssignaler på vänster sida. När det av något skäl inte är möjligt kan de placeras på motsatt sida tillsammans med en tilläggsskylt i form av en pil. Enligt tsm är tilläggsskylten på denna signal mindre än vanligt. Växlingsdvärgssignalen är även på långt håll delvis skymd av en ”värmepost”. Siktförhållandena var begränsade på grund av stark sol och lokets fönsterrutor som var smutsiga.

Tsm tror själv att han missat signalen för att han sökt efter signaler på den sida om spåret som de normalt placeras på (vänster). Enligt tsm ser det ut som att det finns en naturlig plats för växlingsdvärgssignalen på rätt (vänster) sida om spåret. Hans lokalkännedom om Helsingborgs bangård är begränsad. Han har varit där ca 6-7 gånger det senaste året. Under sin repetitionsutbildning körde han bland annat till Helsingborg och där påpekade instruktören att signalen är ”felplacerad”. Enligt tsm sitter signalen lurigt till. Han tror att placeringen i kombination med siktförhållandena, liten pilskylt och begränsad lokalkännedom gjorde att han missade signalen. Han har ingen minnesbild av att stopplyktan (145) efter dvärgssignalen var tänd.

- inom ramen för sin tillsyn verka för att infrastrukturförvaltare ser över högerplacerade växlingsdvärgsignaler för att utröna om placeringen fortfarande är motiverad (se avsnitt 2.4.2, 2.7.3 och 3.2) (*RJ 2013:02 R2*).

- utöva tillsyn över av att infrastrukturförvaltarna använder sig av pilskyltar utformade enligt JvSFS 2008:7 (se avsnitt 2.3.3, 2.3.4, 2.4.1 och 3.2) (*RJ 2013:02 R4*).

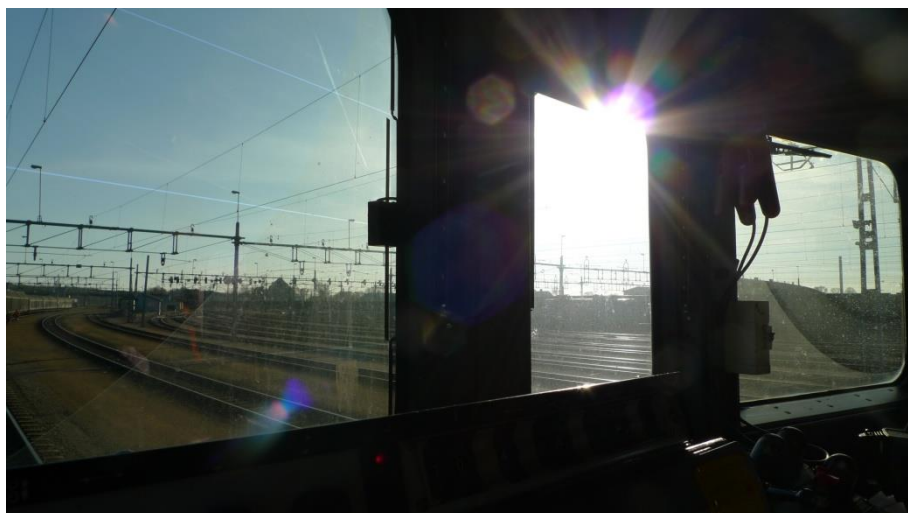
Tillsyningsmannen har vid intervju uppgett att det var stark sol vid tiden för tillbudet samt att fönsterrutorna var smutsiga.

Figur 5. Bild tagen inifrån MA-loket efter tillbudet. Foto: Roger Lundberg.

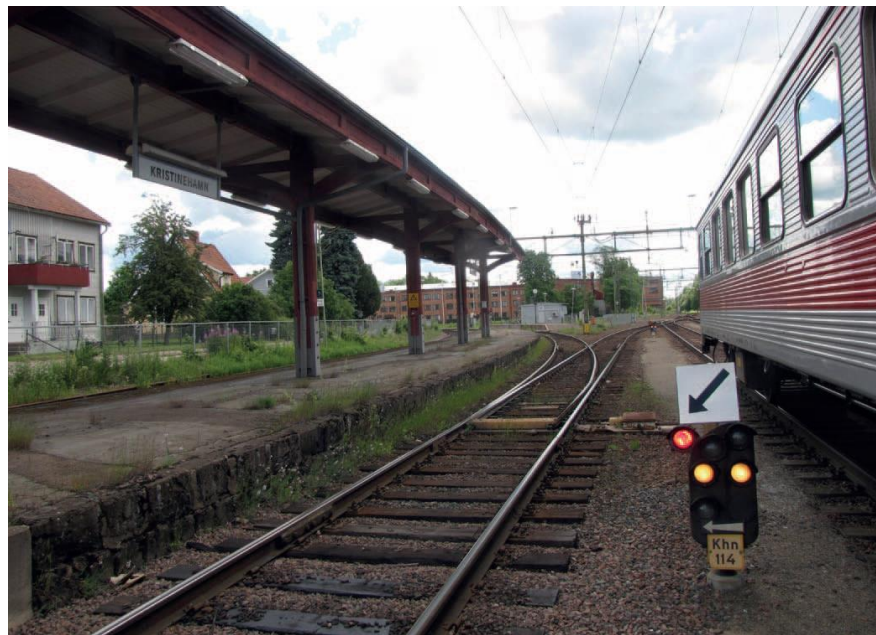
I gruppens infoblad nr 1, 2012 lyfts ett exempel från Kristinehamn fram där en huvuddvärgsignal placerad till höger om spåret vid flera tillfällen passerats trots att den visat ”stopp”. Gemensamt för händelserna har varit att föraren på håll trots att signalen tillhört spåret bredvid och först när tåget kommit närmare signalen har de små pilskyltarna uppmärksamats (signalen hade vid dessa tillfällen två olika pilskyltar, båda av en äldre modell). Trafikverket har nu bytt ut den ena pilskylten till en större skylt i enlighet med den skylt som finns beskriven i JTF.

Figur 6. Bilden visar en huvuddvärgsignal i Kristinehamn som är försedd med både en äldre, mindre pilskylt och en större pilskylt i enlighet med den pilskylt som finns föreskriven i JTF. Foto: Trafikverket.
