Rapport RJ 2013:03

*Tillbud till urspårning på sträckan Malmö, Skåne län –
Helgoland (Danmark), med tåg 15003,
den 2 november 2011*

Dnr J-70/11

2013-06-14

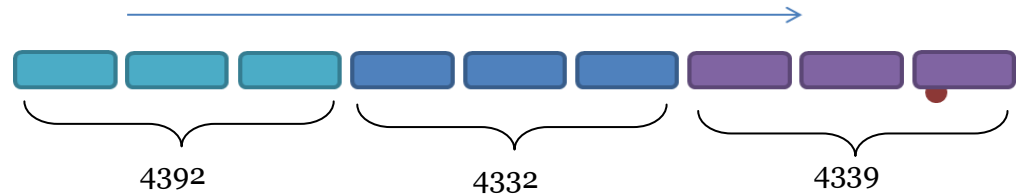
Tåg 15003, som var ett motorvagnståg, bestod av tre elmotorvagnsenheter om vardera tre vagnar av typen X31 K. Främst i färdriktningen gick enhet 4339, därefter enhet 4332 och sist enhet 4392. Trallan var placerad på enhet 4339 under tredje axeln på första vagnens högra sida i tågets färdriktning (*se figur 3*).

Figur 3. Bilden illustrerar tågets sammansättning, dess färdriktning och trallans placering.
