Slutrapport RJ 2020:01

**Kollision mellan en växlingsrörelse
och ett resandetåg på Helsingborgs
driftplats, Skåne län,
den 7 februari 2019**

Diariernr J-5/19

2020-01-22

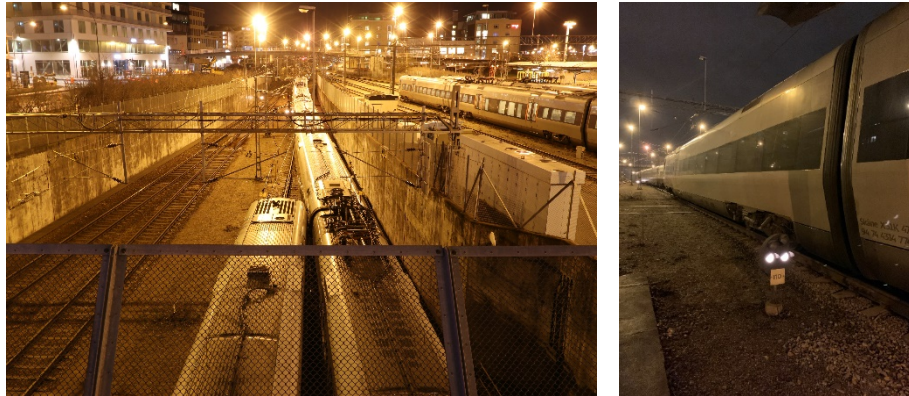
Figur 2. Vagnarna från resandetåget passerade till höger om växlingsrörelsens front. Den högra bilden visar att växlingsrörelsen passerade dvsi 110 med ca 26 meter (motsvarande längden av en vagn). Foto: Polisen respektive ISS.

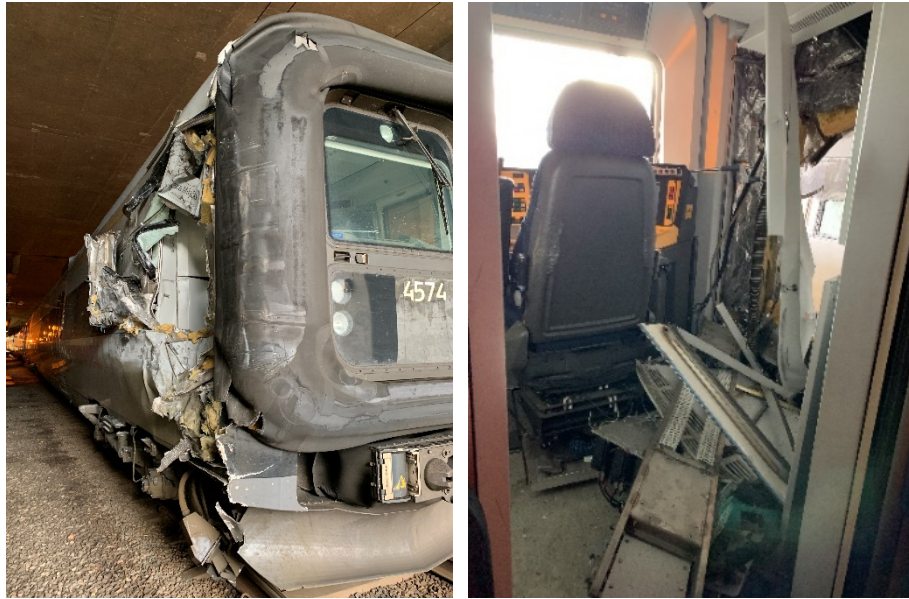
Både växlingsrörelsen och tåget fick skador på höger sida av fronten. Teknikskåpen i respektive förarhytt trycktes in mot förarutrymmet. Tågets första och andra vagn fick skador på vagnssidan efter kontakten med växlingsrörelsens förarhytt. Inga skador uppstod på infrastrukturen. Händelsen innebar inte heller någon påverkan på miljön.

Figur 3. Skador på växlingsrörelsens front och i förarhytten. Foto: ISS.

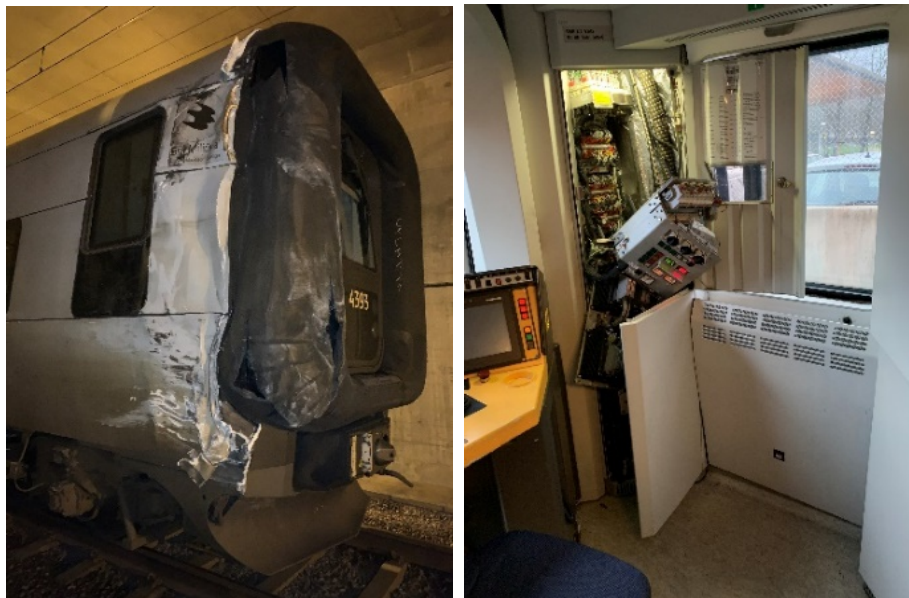
Figur 4. Skador på tågets front och i förarhytten. Foto: ISS.

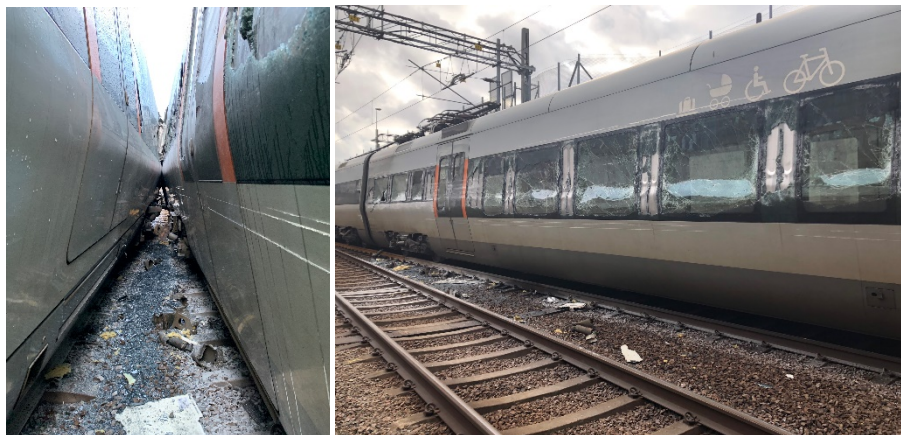
Figur 5. Skador utmed tågets andra vagn. Foto: ISS.

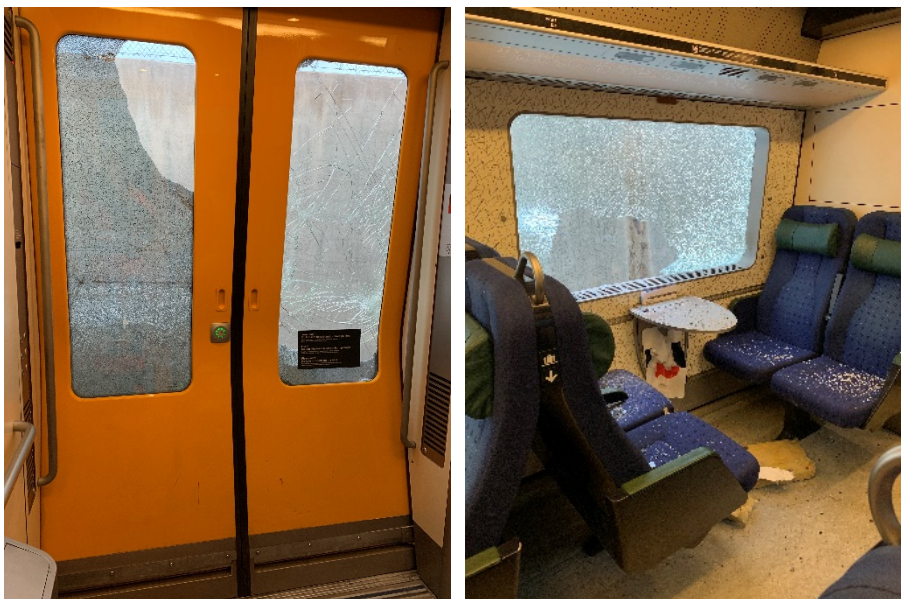
Figur 6. Krossade glasrutor inne i tåget. Foto: ISS.

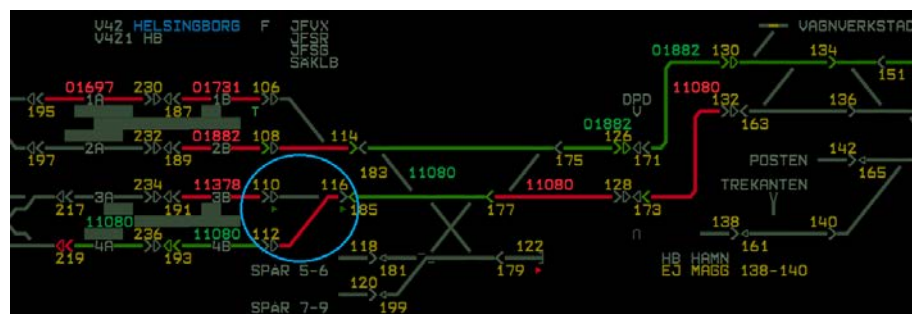
Fyra sekunder efter att tåget hade passerat msi 173 indikerar manöverloggen att växlingsrörelsen passerade dvti 110.

Figur 13. Klockan 18.49.02, fyra sekunder efter att tåget hade passerat msi 173, indikeras att växlingsrörelsen passerade dvti 110 (spårledningen för växeln mellan spår 3 och 4 indikeras rött i den blå ringen).

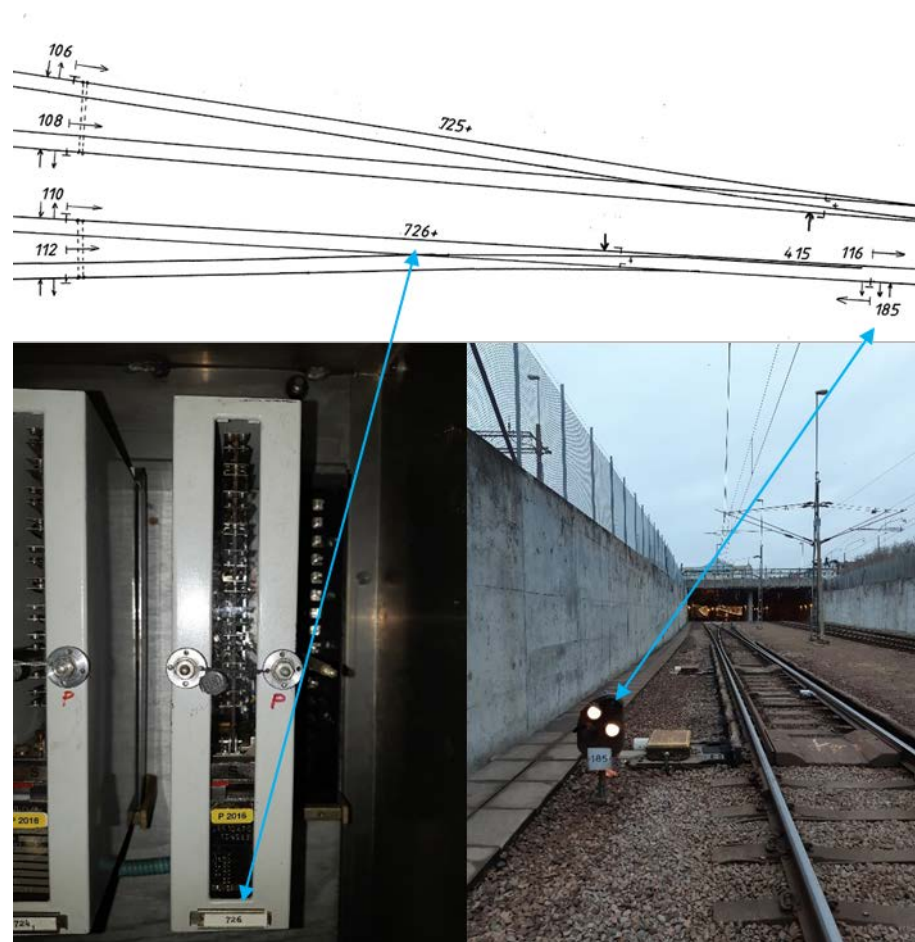
När fordonen hade förflyttats från olycksplatsen den 8 februari 2019 kontrollerade Infranord dvsi 185 i kombination med tågväg för 11080 från msi 173 till spår 4. Dvärgsignal 185 visade korrekt signalbild, det vill säga "rörelse tillåten, fri väg". När spårledning 726 kortslöts med kontaktdon växlade signalbilden korrekt till "rörelse tillåten, hinder finns".

Figur 17. Spårledningsrelä 726 samt signalbild "rörelse tillåten, hinder finns" i dvsi 185 med hänvisning till signalritning ovanför. Foto: Infranord

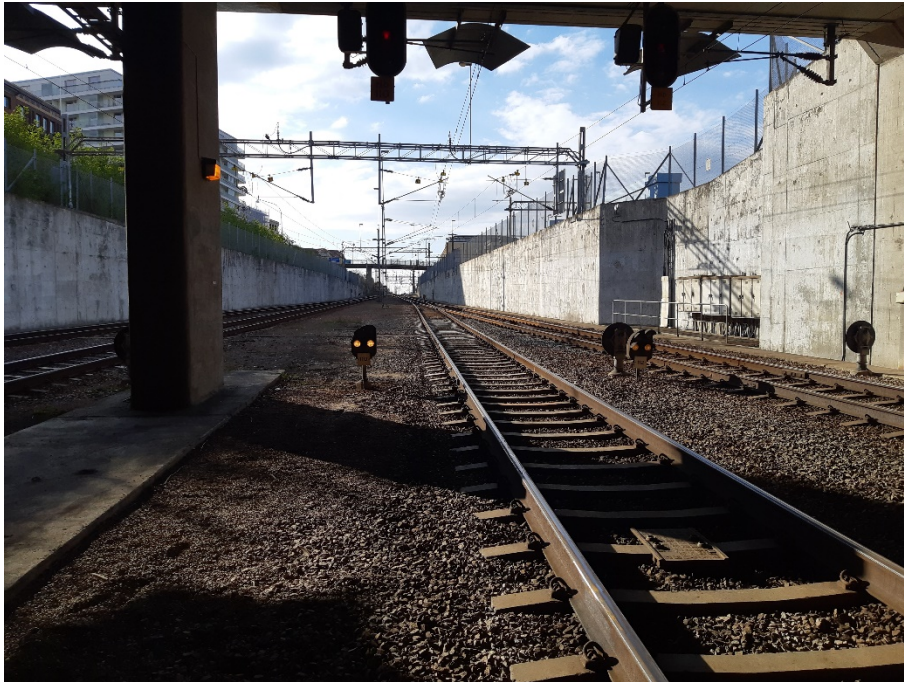
motsvarar de förhållanden som rådde innan den berörda växlingen passerade dvti 110 vid olyckstillfället. Dvärgsignal 110 visade i samband med kontrollen ”stopp” under hela förloppet.

Figur 18. Dvärgsignal 110 i ”stopp” med magasinerad växlingsväg till spår 8. Foto: Infranord.
