Rapport RJ 2012:03

***Olycka mellan tåg 505 och en spårgående grävlastare
på Kimstads driftplats, Östergötlands län
den 12 september 2010***

Dnr J-48/10

2012-10-10

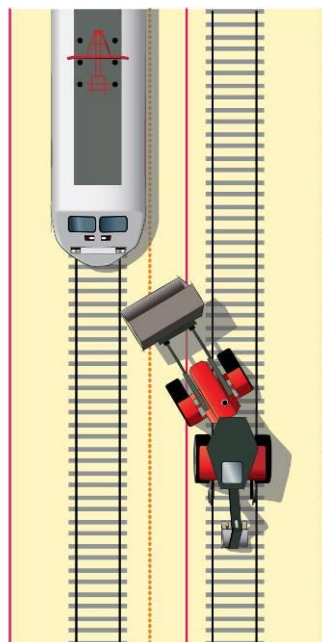
Figur 4. Grävlastarens position vid olyckan.

Figur 4 och Figur 5 visar dels grävlastarens position dels var gränsen för säkerhetszonen går för respektive spår, samt att dessa överlappar varandra mellan spåren så att det ena spårets säkerhetszon går mycket nära det andra spårets räl. Avståndet mellan ytterrälerna på spår 2 och 3 vid olycksplatsen var ca. 3,22 m. Säkerhetszonen sträcker sig 2,20 m från rälerna, vilket innebär att

säkerhetszonen för intilliggande trafikerat spår nåddes ca 1 meter från rälen på det spår där arbetet pågick.

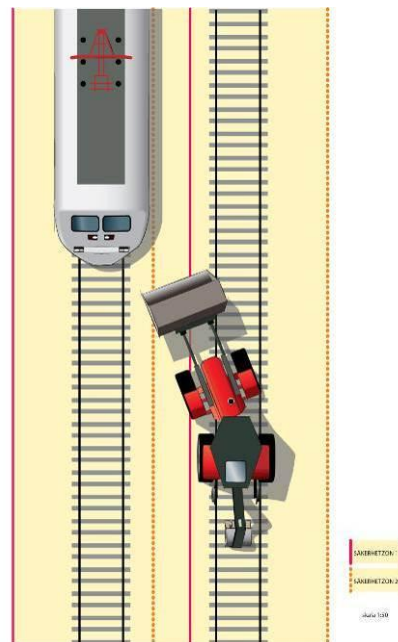
Figur 5. Grävlastarens position när den hade halkat av spåret.

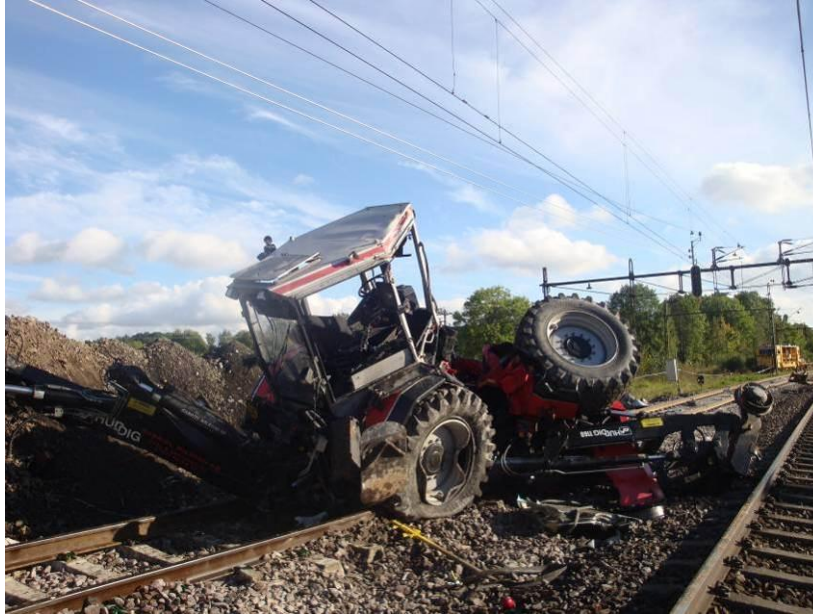
Tanken för hydraulolja för hydrostattransmissionen, som är belägen längst fram på fordonet, under frontbågen, var kraftigt intryckt och olja hade läckt ut, antingen genom avluftningsventil eller genom eventuell spricka i tanken.

Förrarstolen var skadad, ryggstödet var kraftigt böjt bakåt. Förrarstolen var vänd framåt. (Foton från olycksplatsen bekräftar att den var i samma läge några timmar efter händelsen). På taket till förrahytten sitter belysning och "saftblandare" som var oskadade. Instrumentpanel och viss annan utrustning inne i hytten hade lossnat från sina fästen.

Figur 11. Bild på den skadade grävlastaren.

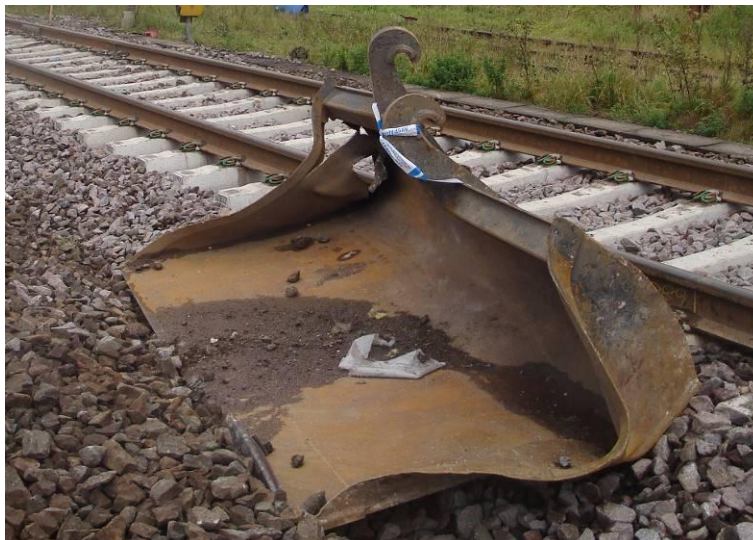
Skopans botten var inbucklad, mest på vänster sida och linjärt avtagande mot höger. Vänster gavel var bucklad utåt. Höger gavel var bucklad inåt samt spräckt. Märken i utsidan av denna gavel och sprickans karaktär tyder på att skadorna på denna gavel uppkom senare än i den första sammanstötningen.

Skopans bakkant med infästningar var starkt skev. Vänster infästning var starkt böjd framåt, höger infästning var också böjd framåt men avsevärt mindre. Detta tyder på att skopan vid sammanstötningen hade böjts kraftigt uppåt/bakåt på vänster sida.

Figur 12. Bild på den skadade frontskopan.

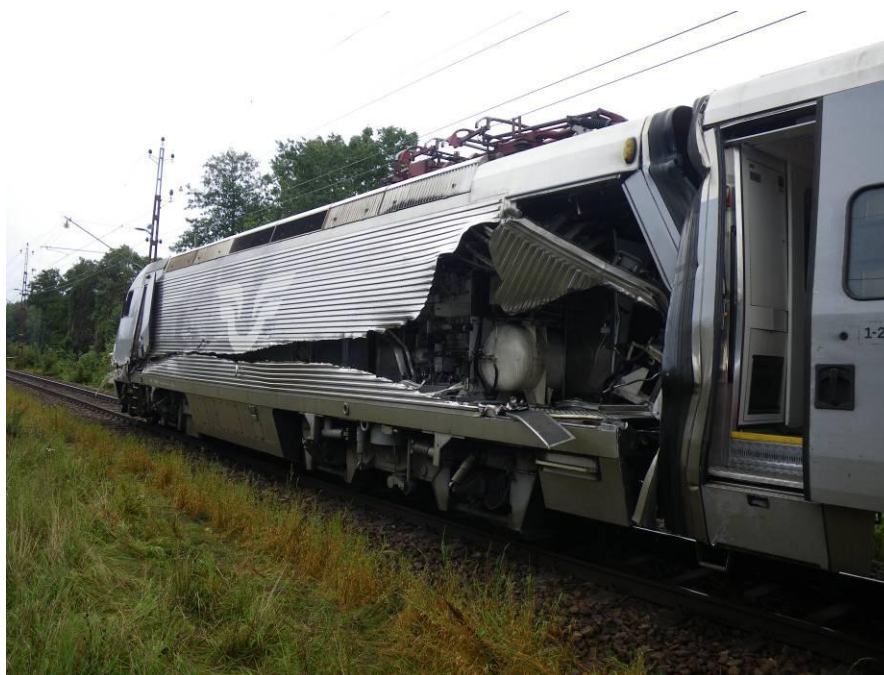
Drivenhetens hela vänstra sida blev uppfläkt och det uppstod stora plåt- och balkskador i samband med kollisionen, se Figur 13. Fronten på tåget blev genomskuren ända in i förarhytten. Enligt SHK:s beräkningar har skopans vänstra hörn skurit in ca 750 mm i fronten på drivenheten, se Figur 15. Drivenheten fick inga skador på boggier eller löpverk.

Figur 13. Bild på skador på drivenheten.

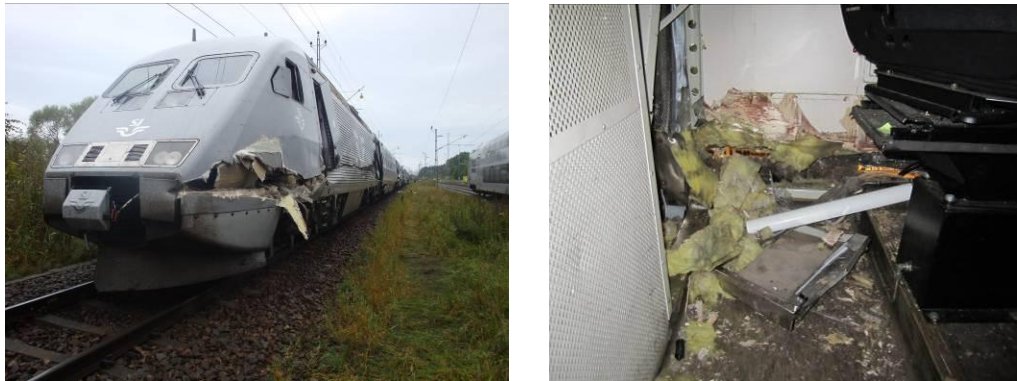
Figur 14. Skador på förarhytt ut- och invändigt

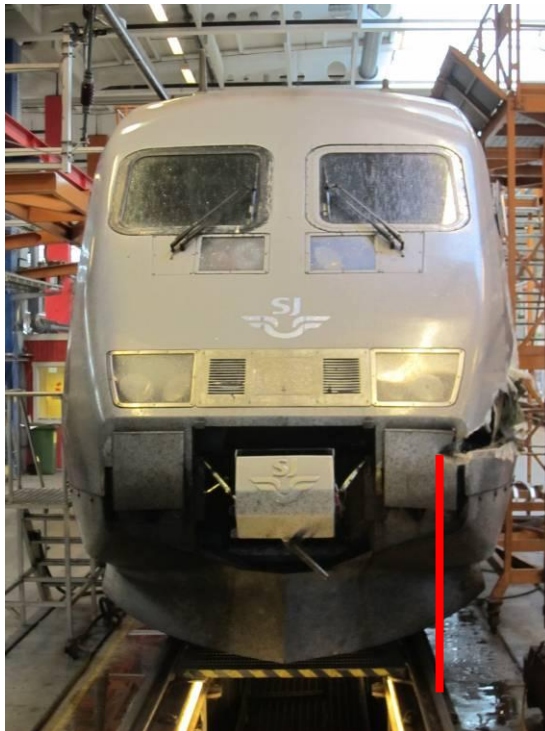
Figur 15. Bild på fronten på drivenheten. Skopan har skurit in nästan i jämnhöjd med vänstra rälen i färdriktningen.

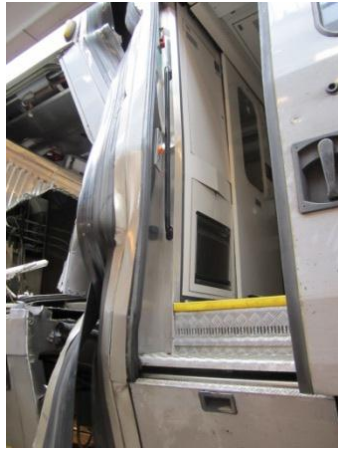
Vagn 2740 gick som vagn 1 i tågsättet. Vagnen var vid olyckan inte upplåten för resande. Bland annat fick dörrarna i bägge ändar på vagnen skador, märken efter traktorhjul längs hela vagnssidan i fönsternivå och fönster 6-9 var trasiga. Vagnen fick inga skador på boggiar eller löpverk.

Figur 16. Trasig dörrkarm i A-änden.

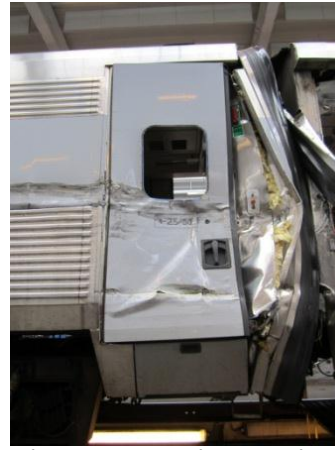
Figur 17. Trasig dörr i B-änden.

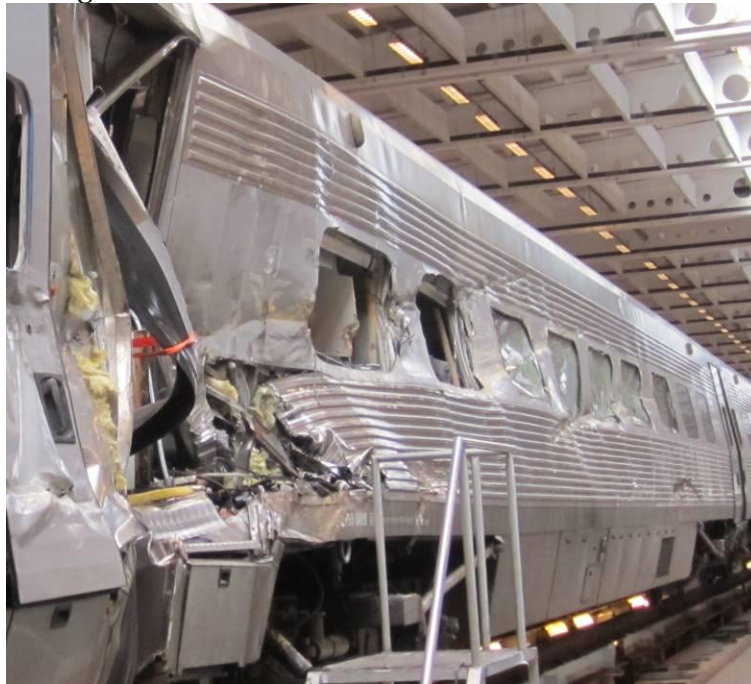
Vagn 2740 gick som vagn 2 i tågsättet. Bl.a. var samtliga fönster på vänster sida i färdriktningen skadade och de två främsta fönstren hade slagits in. A-boggins främre vänstra hörn hade deformerats på ett sätt som visar att boggin träffats av en hög lateral kraft.

Figur 18. Bild på vagn 2753. Pentryt är beläget vid det första fönstret och personen som omkom befann sig mellan andra och tredje fönstret.

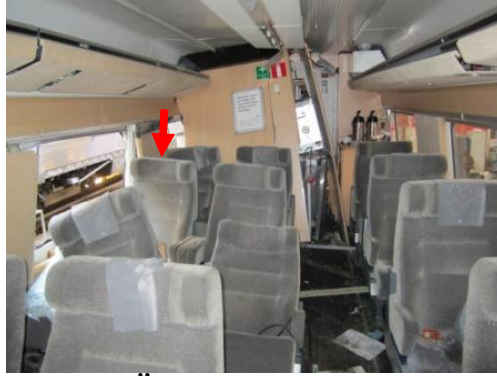
Inne i vagnen var hela pentryt demolerat och väggen hade tryckts ut ca 550 mm mot platserna 02/03 som trycktes fram men som fortfarande satt fast i golvet. Stolarna på platserna 5/6 och 8/9 var helt lösa och stolsryggen på plats 9 hade lossnat.

Figur 19. Översiktsbild mot pentryt på vagn 2753. Platserna 02/03 är de som är längst bak mot väggen på vänster sida. Den röda pilen pekar på plats 06 där personen som omkom befann sig.

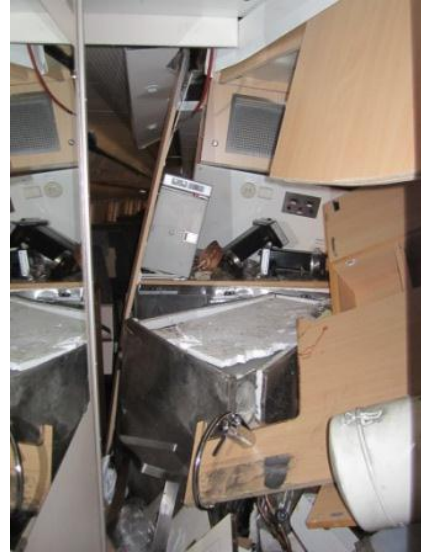
Figur 20. Bild på pentryt som är till höger på bilden.

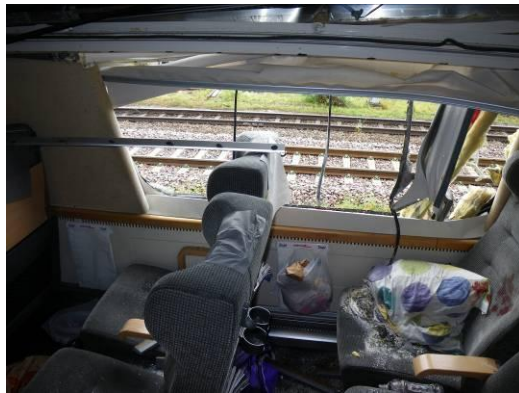
Vagn 2874 gick som vagn 3 i tågsättet. Rutan mellan platserna 59/60 var borta och väggen mellan platserna 63/64 och 67/68 var kraftigt intryckt. Dämpare och dämparfäste på axel 3 var sönderslagna/saknades. Utliggare och dämpare på axel 4 var avslagna/saknades. Hjulparet på axel 4 hade skador som visar att den varit ur spår. Flänsarna var fulla av intryckningar från sliprar och befästningar och höger hjul hade ett kraftigt islagsmärke som uppstod när hjulet slog i spårkorset i växel 106.

Figur 21. Bild på platserna 59/60 (till höger) och 63/64.

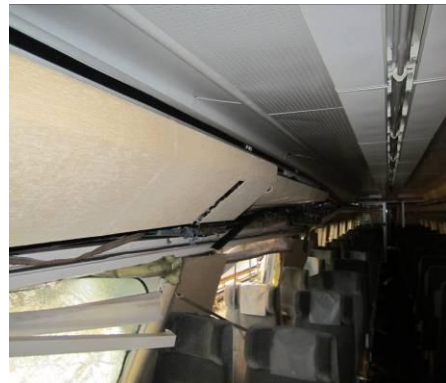
Figur 22. Bild på vägg mellan platserna 63/64 och 67/68 (närmast i bild).

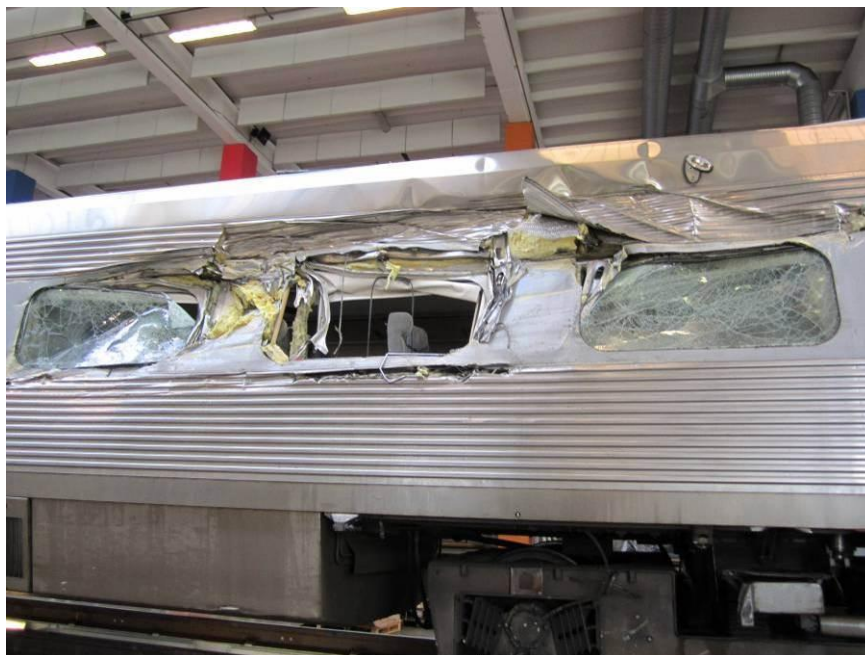
Figur 23. Bild på kollisionsskada på bakre delen av vagn 2874. Stolsraden i fönstret är rad 63/64.

Figur 23 visar att vagnskorgen har utsatts för en delvis uppåtriktad kraft som lyft vagnskorgen och boggin. Väggfältet med fönster har tryckts in varefter kraft har överförts till den liggande väggbalken ovanför fönstren. I samband med detta spårade hjulparet på axel 4 ur.

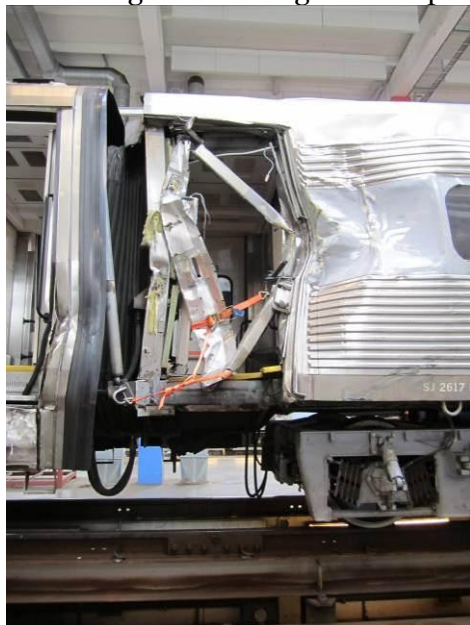
Vagn 2617 gick som vagn 4 i tågsättet. Dörr- samt gavelbalk i A-änden (dörr 1) blev demolerad och avsliten i nederkant. Väggbalk mellan dörr 1 och fönster 1 är kraftigt intryckt och utfällbart fotsteg samt låda saknas. Flera fönster skadades också. Vagnen hade inga skador på boggier och löpverk.

Figur 24. Bild på skador på dörr 1 på vagn 2617.

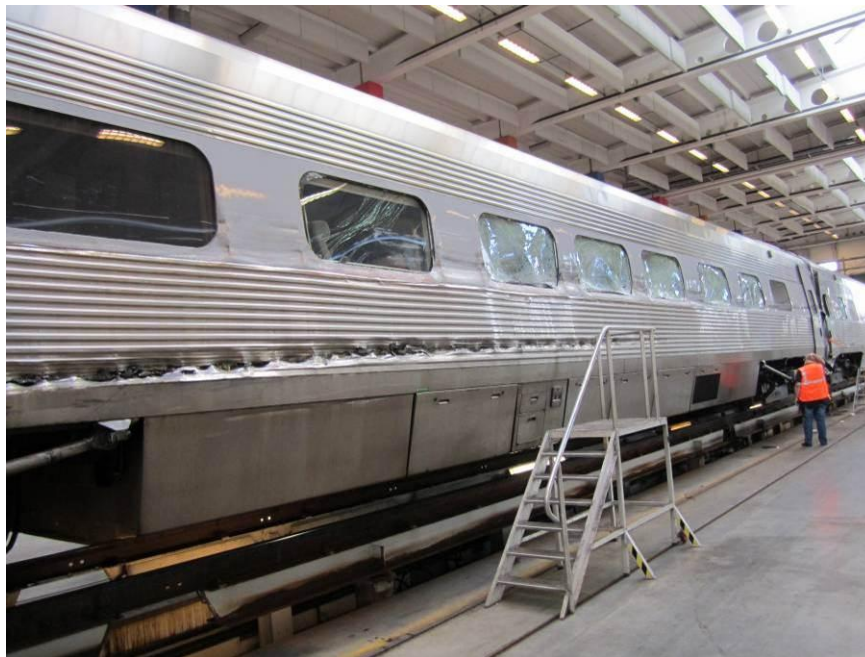
Vagn 2859 gick som vagn 5 i tågsättet. Vagnen fick skador i den rillade plåten under fönstren och ett flertal fönster krossades. Vagnen hade inga skador på boggier och löpverk.

Figur 25. Bild på skador på vagn 2859.

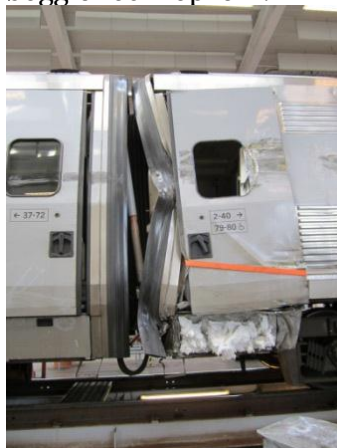
Vagn 2533 gick som vagn 6 (sist) i tågsättet. Gavel- och dörrbalk i A-änden blev kraftigt deformerade. Fönstret utvändigt till WC krossades och andra fönster skadades också. Skador i den rillade plåten under fönstret vid WC samt fönster 4-5. Dämpare och utliggare på axel 1 saknas/avslagna. I övrigt inga skador på boggier och löpverk.

Figur 26. Bild på skador på gaveldörr.

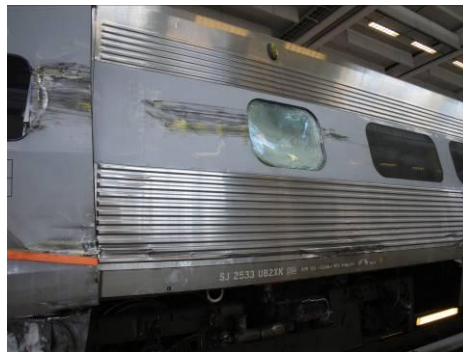
Figur 27. Bild på utvändiga skador vid WC.

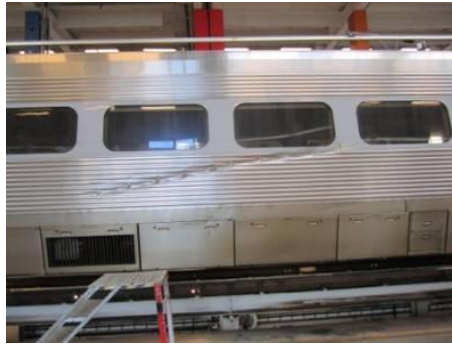
Figur 28. Bild på skador under fönster 4 – 5.
