RAPORT DE INVESTIGARE

privind accidentul feroviar produs la data de 02.12.2013, pe raza de activitate a Sucursalei CREÎR CF Craiova, între Hm. Zlătărei și stația C.F.R Drăgășani, în circulația trenului de marfă nr.22002-1 remorcat cu locomotiva DA 60-0875-9

Ediția finală
24 februarie 2014

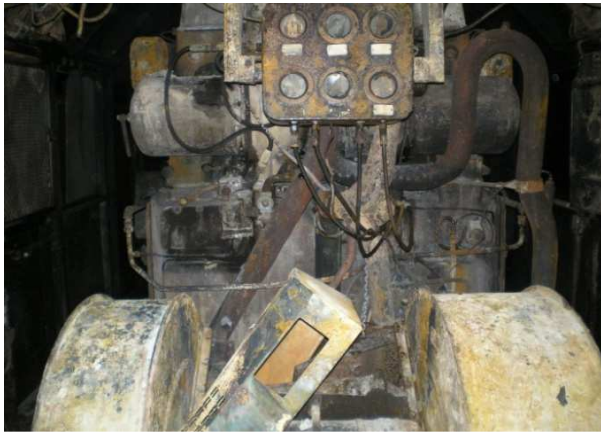
Fig.1 Locul producerii incendiului

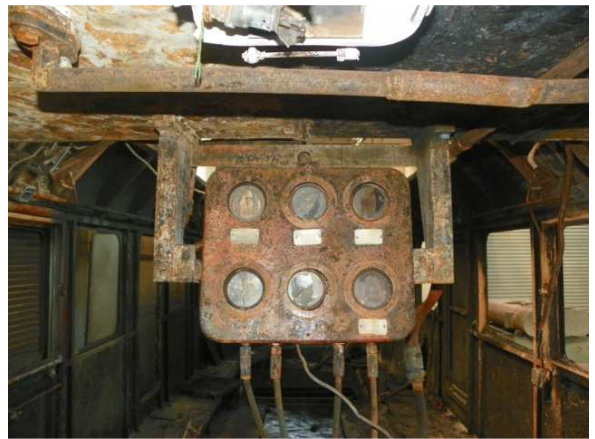
- panoul cu aparatele pentru supravegherea motorului diesel ars;
- aparatele pentru supravegherea motorului diesel arse;
- rezervorul suplimentar de combustibil, rezervorul auxiliar de combustibil și rezervorul de apă afectate termic;

Fig.2 Panou aparate supraveghere a motorului diesel

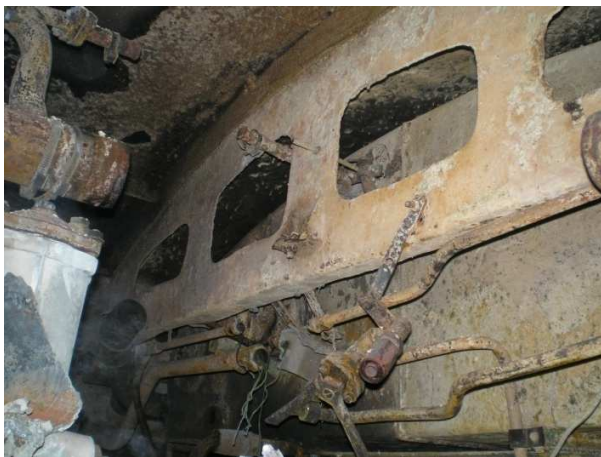
Fig.3 Plafonul cutiei locomotivei în zona producerii incendiului

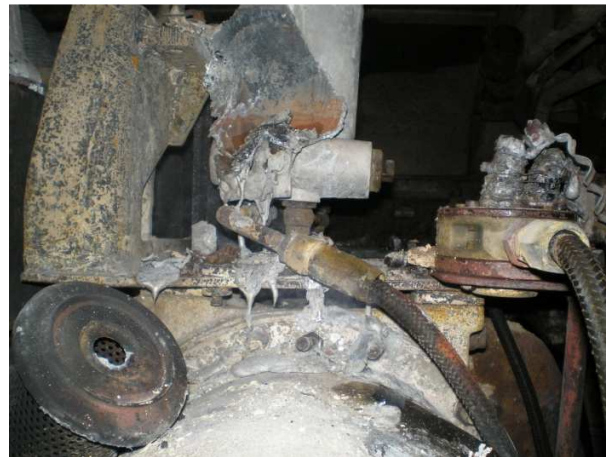
- carcasa de la primul filtru fin de combustibil de pe distribuția DII topită;
- carcasa filtrului combinat de ulei a motorului diesel deformată, fisurată și arsă în zona aflată sub filtrul fin de combustibil a cărui carcasa s-a topit (în rest este puternic afectat termic);
- scutul motorului diesel dinspre amortizoarele de vibrații ars și afectat termic;
- protectorul de supraturare al motorului diesel ars și afectat termic,
- capacul lateral de la carterul motorului diesel - DII este deformat (îndoit la 90°) în zona cilindrilor 11 și 12;

Fig.4 Carcasă topită a filtrului fin de motorină

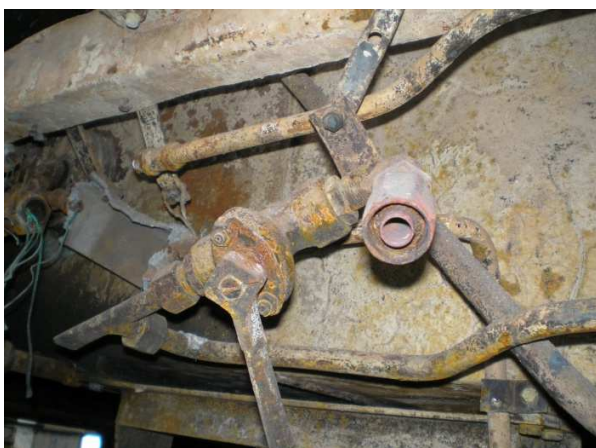
Fig.5 Robinetul cu trei căi poz.541 cu armătură superioară racord flexibil

- în urma fisurării racordului flexibil în zona armăturii superioare a robinetului cu trei căi s-a produs o emisie de motorină sub formă de stropi și ceață, proces în care a avut loc o separare intensă a sarcinilor electrostatice în interiorul lichidului;

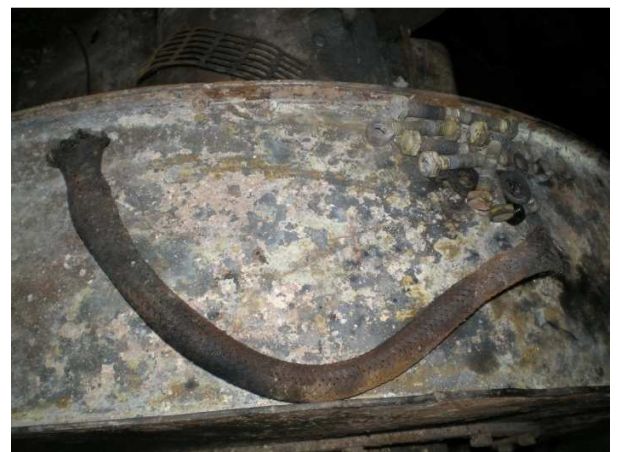
Incendiul s-a produs ca urmare a fisurării racordului flexibil de la instalația de alimentare cu combustibil a motorului diesel, care face legătura între robinetul cu trei căi și filtrul brut, în zona armăturii superioare de lângă robinetul cu trei căi, ce a avut ca urmare pulverizarea motorinei și aprinderea acesteia de la scânteile produse la colectorul motorului electric ce antrenează pompa de combustibil și pompa auxiliară de ulei a motorului diesel.

Fig.6 Racordul flexibil dintre robinetul cu trei căi și filtrul brut de motorină

- acest fapt constituie un pericol de incendiu chiar și în cazul lichidelor cu punct de inflamabilitate de peste 55°C, cum este cazul motorinei;
- apariția sarcinilor electrostatice datorită dispersării motorinei sub formă de stropi și ceață constituie un factor favorizant pentru aprinderea lichidului;

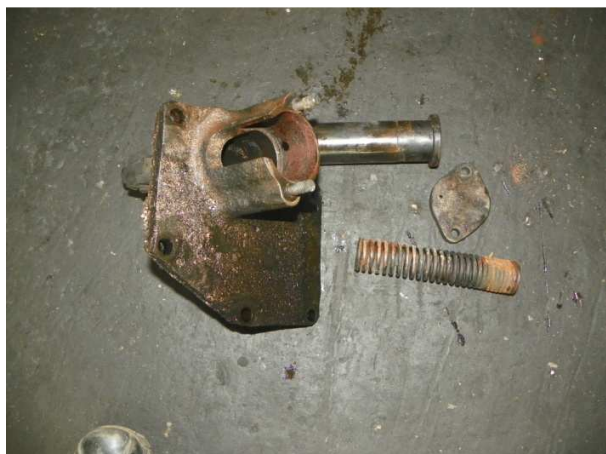
Fig.13 Ansamblu protector supraratare motor diesel demontat

- greutatea centrifugale ale dispozitivului de protecție contra supraturăției, montat pe axul de distribuție I, au acționat lateral clichetul prin care se comandă deconectarea, pistonășul dispozitivului de protecție contra supraturăției nu și-a efectuat cursa completă și motorului diesel nu s-a oprit;

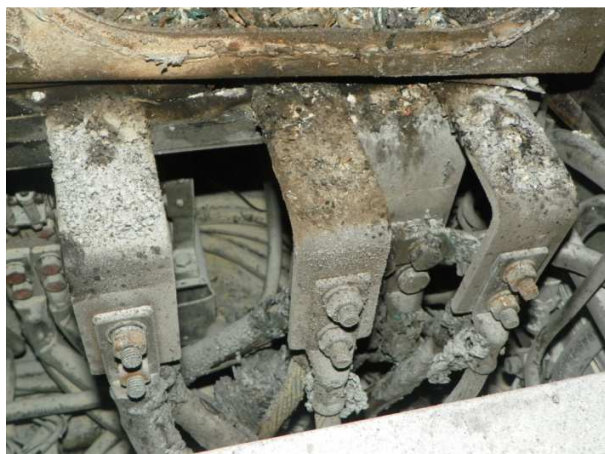
- pe plafon, pe pereții laterali, pe aparatele din blocul aparatelor cu depuneri de funingine;
- releele maximale de curent pentru MET, poz.54.1-3 arse;
- cablurile de forță și de comandă de la releele poz.54.1-3 cu izolația arsă;
- cablurile RAT 18 cu izolația afectată termic.

Fig.14 Cablaj de forță aferent releelor de curent maximal poz.54.1-3

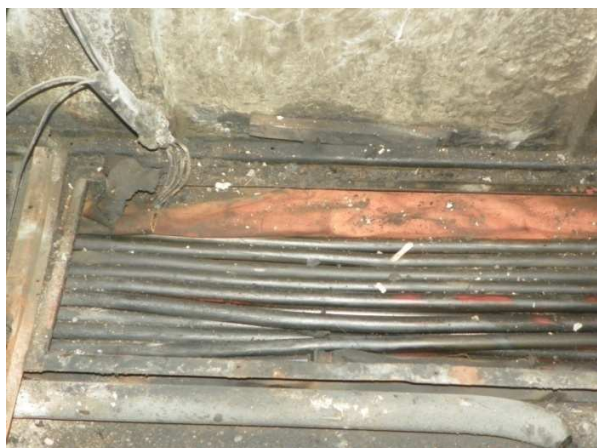
Fig.15 Cablaj de forță din canalul cu cabluri pe lungimea cutiei locomotivei

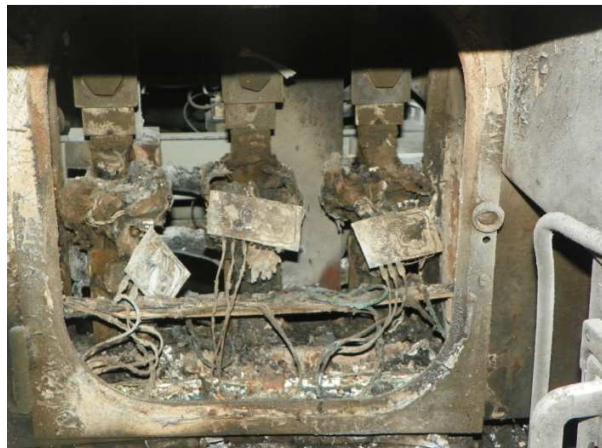
Fig.16 Cofret rele maxime de curent poz.54.1-3
