RAPORT DE INVESTIGARE

al accidentului feroviar
produs la data de 04.12.2013 între Halta de mișcare Praid și Halta de mișcare Sovata pe raza de
activitate a Sucursalei Regionale de Căi Ferate Brașov

*Raport final
30 iunie 2014*

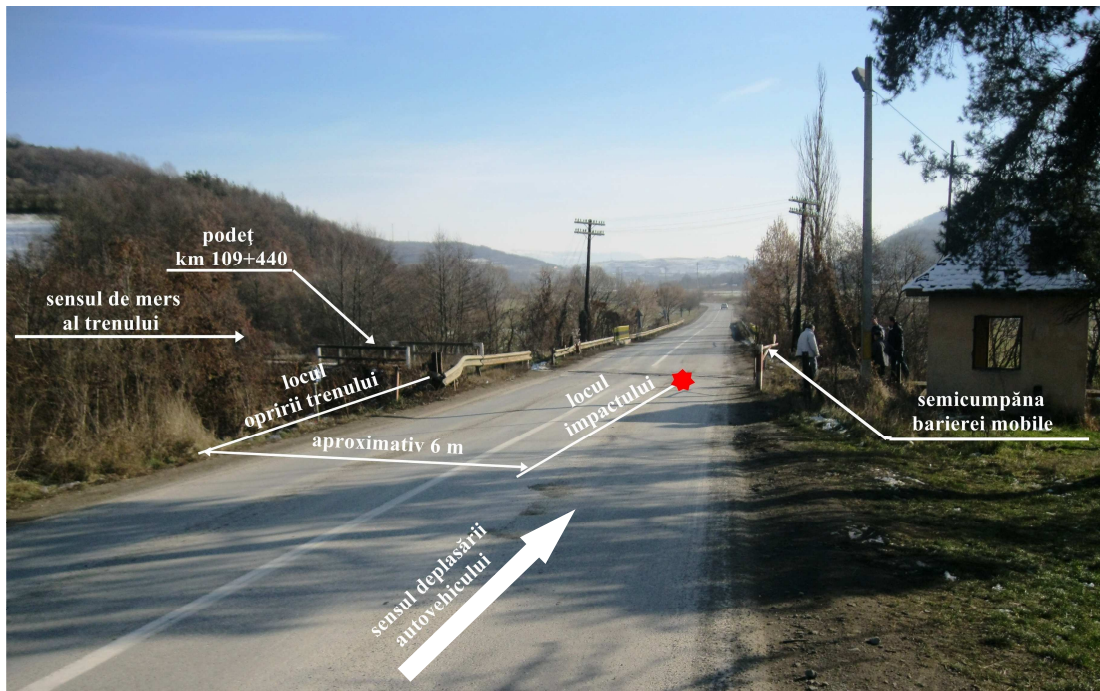
foto nr. 1

Văzând că nu se apropia nici un autovehicul, a apucat semicumpăna de capătul opus stâlpului de susținere și a rotit-o spre axul drumului pentru a semnaliza oprirea circulației autovehiculelor. Din această poziție întorcându-se cu fața spre tren (cu spatele spre autovehiculele care veneau spre pasaj), a dat semnalul „Înainte!” către mecanicul de locomotivă. Trenul s-a pus în mișcare pentru traversarea pasajului.

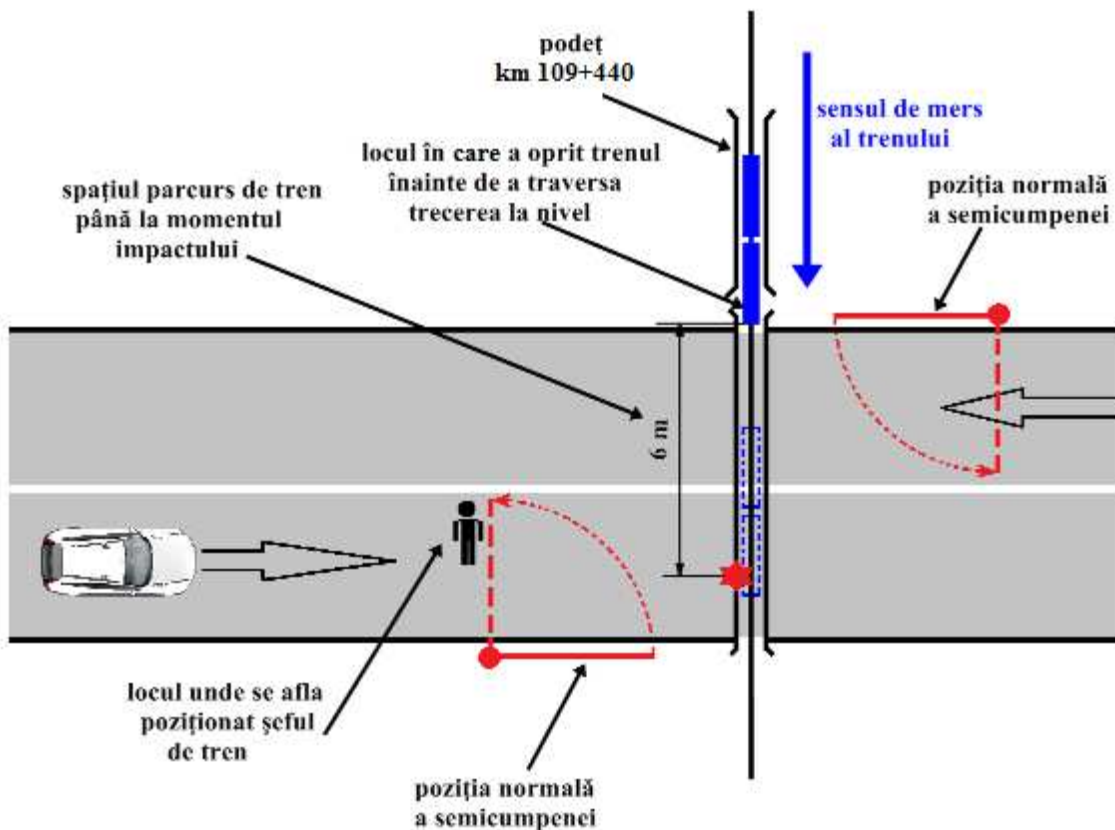
În aceste condiții, la ora 07:20, s-a produs impactul dintre autovehicul și tren, la o distanță de aproximativ 6 m de capătul pasajului.

- avarierea remorcii de automotor și deraierea acesteia de prima osie în sensul de mers;
- avarierea autovehiculului în proporție de 30 %;
- rănirea membrelor inferioare ale șoferului.

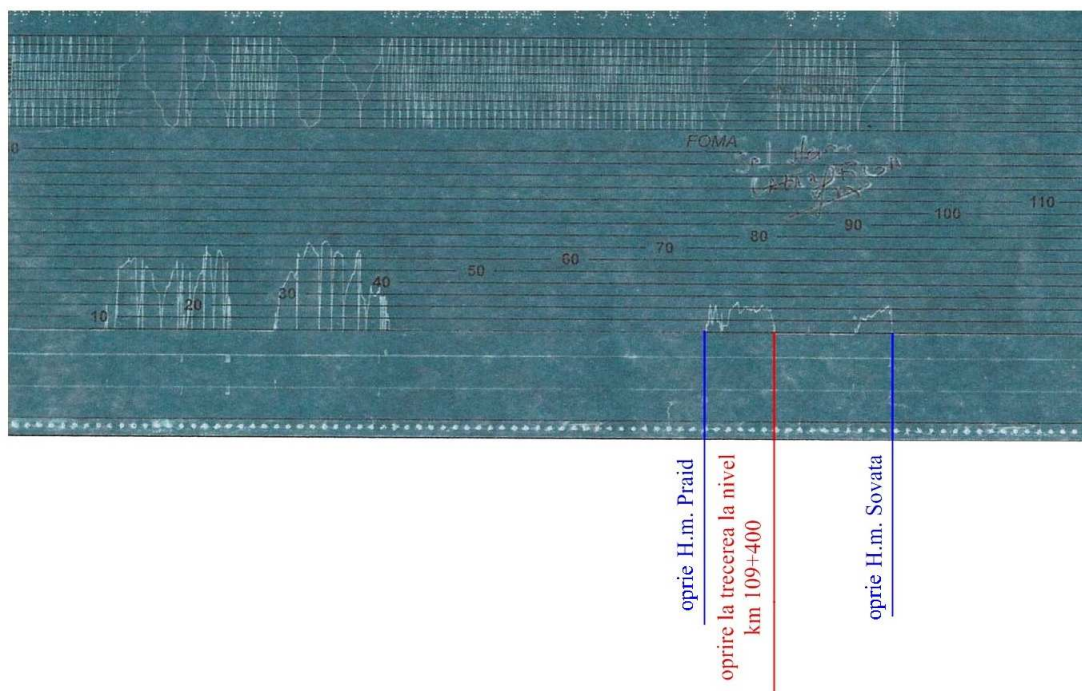
foto nr.2

Din verificarea și citirea datelor înregistrate de vitezometru s-a constatat faptul că viteza maximă de circulație de la plecare până la sosirea la trecerea la nivel a fost de 25 km/h. După oprirea înaintea trecerii la nivel și o staționare de 1 minut, trenul s-a pus în mișcare deplasându-se o distanță de 5-6 m și s-a oprit, ceea ce înseamnă că trenul s-a oprit chiar înaintea pasajului și nu la mijlocul podețului, așa cum a declarat mecanicul de locomotivă (între axul podețului și axul pasajului este o distanță de aproximativ 40 m).

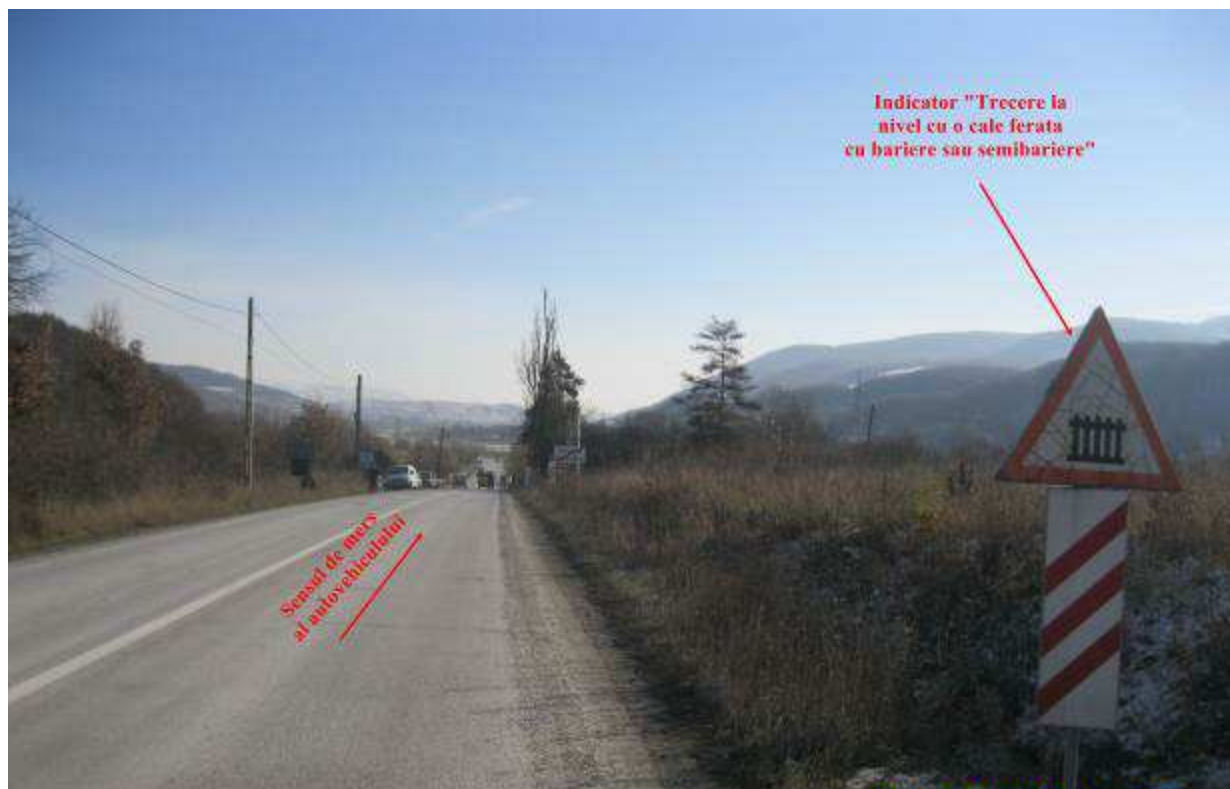
foto nr.3

*trecere la nivel cu o cale ferată cu bariere sau semibariere
(fig.A41 din SR 1848-1 din 2011)*

Informațiile ambigue date de semnificația indicatoarelor rutiere, în sensul că indicatorul amplasat la o distanță de 150 m de trecerea la nivel indică „Trecere la nivel cu o cale ferată cu bariere sau semibariere”, iar indicatorul amplasat la 50 m de trecerea la nivel indică „Trecere la nivel cu o cale ferată fără bariere” pot fi catalogate ca o deficiență constatată cu ocazia investigării cauzelor care au condus la producerea accidentului

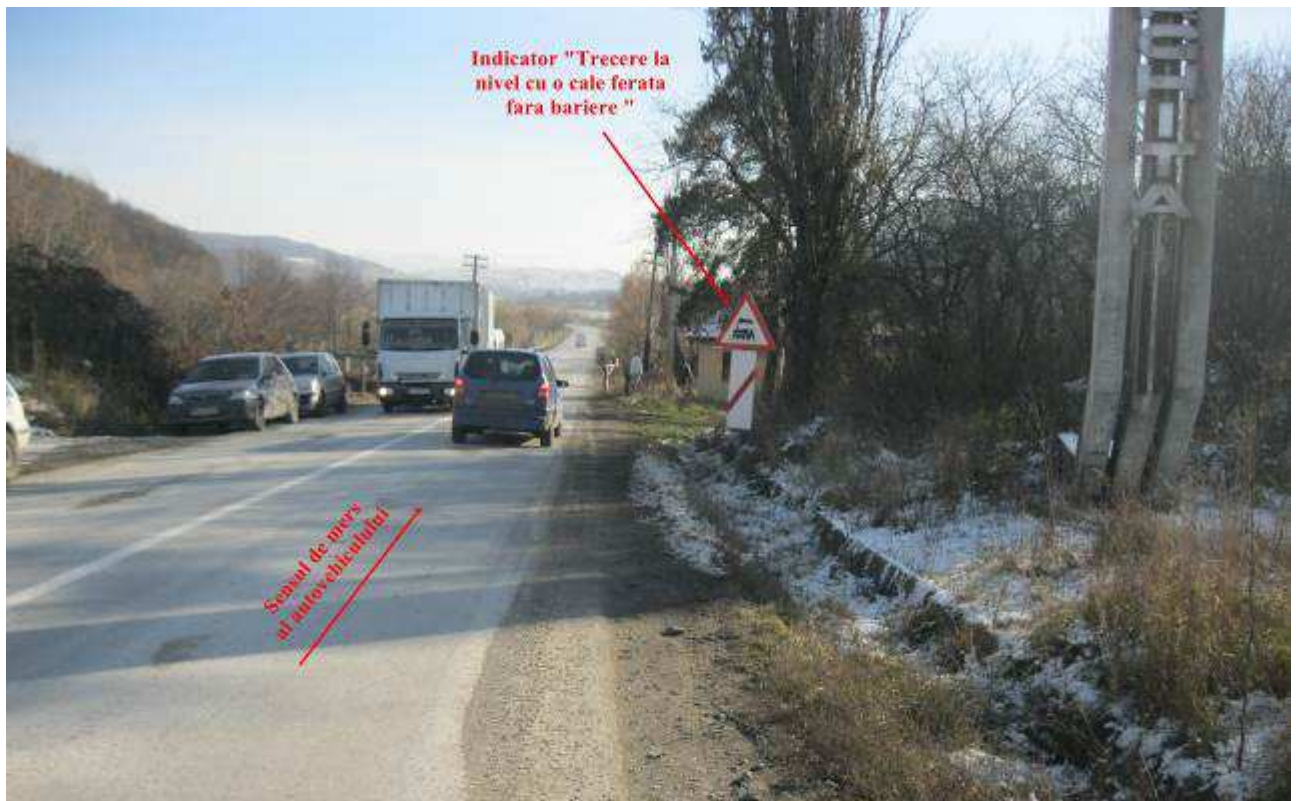
foto nr.4

- la 100 m de prima șină de cale ferată, în sensul de mers al autovehiculului, se afla cu panou suplimentar cu două dungi înclinate;

*trecere la nivel cu o cale ferată fără bariere
(fig.A42 din SR 1848-1 din 2011)*
