## RAPORT DE INVESTIGARE

al accidentului feroviar produs la data de 09.12.2013 pe raza de activitate a  
Sucursalei Centrului Regional Exploatare, Întreținere și Reparații CF Craiova, între  
H.m. Valea Albă și stația CFR Balota, în zona km 347+230

*EDIȚIE finală  
05 martie2014*

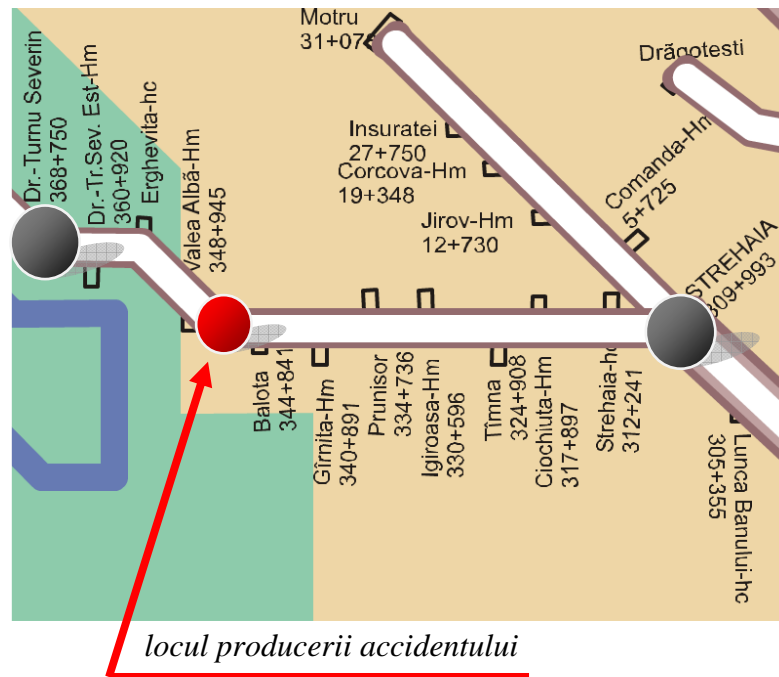
În jurul orei 21:39, între H.m. Valea Albă și stația CF Balota, în zona km 347+230, pe o porțiune de traseu în curbă a traseului căii, s-a produs deraierea vagonului nr.25804367935-0 (al 16-lea vagon de la locomotivă) de ultima osie prin escaladarea șinei corespunzătoare firului exterior al curbei, firul stâng în sensul de mers. Vagonul a circulat în stare deraiată o distanță de aproximativ 2130 m. Vagonul nr.25804366957-5 al 17-lea de la locomotivă a deraiat de toate osiile la trecerea peste schimbătorul nr.2 din stația CF Balota, aflat în poziție pe directă, atacat pe la vârful.

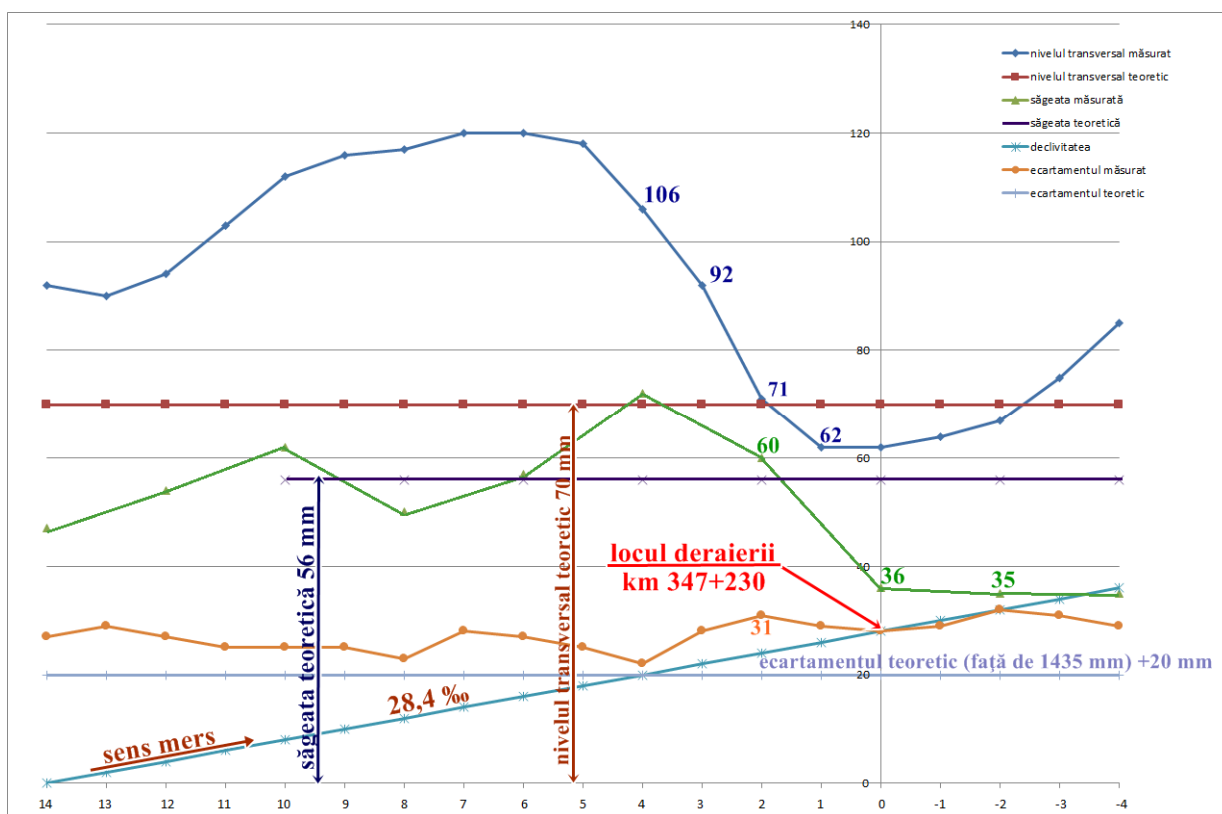
schiza nr.1

Din măsurătorile efectuate la ecartament, nivel transversal și săgeată ale căii (diagramele acestora sunt prezentate în schița nr.1), după eliberarea gabaritului căii s-au constatat următoarele:

În urma verificărilor efectuate a fost constatată depășirea toleranței maxime admise cu 1 mm în pichetul nr.2.

În unele puncte din zona producerii deraierii valoarea supraînălțării realizată după terminarea lucrărilor era cu 20 – 50 mm mai mare față de valoarea supraînălțării normale pentru această curbă, respectiv de 70 mm.

Valorile torsionării căii depășeau toleranțele admise cu valori cuprinse între 1,5 – 8,5 mm.

În urma verificării, prin măsurare cu coarda, a săgeților curbei a fost constatată depășirea toleranței între săgețile vecine în zona punctului în care s-a produs deraierea roții nr.1.
