RAPORT DE INVESTIGARE

al accidentului feroviar produs la data de 20.11.2013 pe raza de activitate a Sucursalei
„Centrul Regional Exploatare, Întreținere și Reparații CF” Craiova, între Hm Valea Albă
și stația CFR Balota, în zona km 347+200

EDIȚIE finală
31.ianuarie.2014

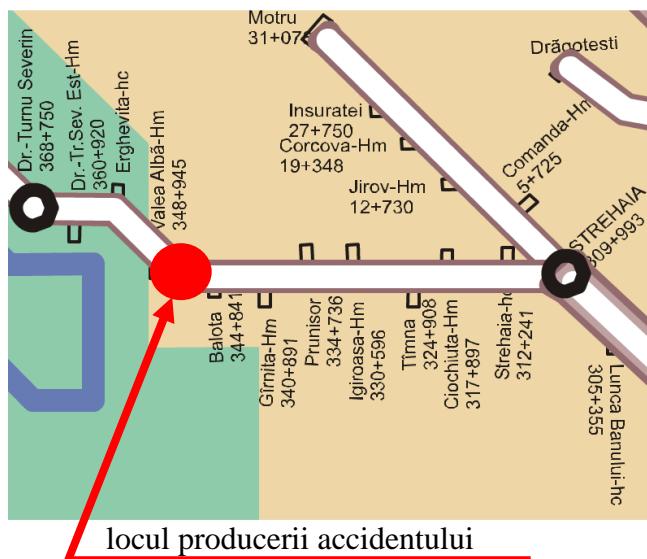
figura nr.1.

În jurul orei 17:30, între H.m. Valea Albă și stația CFR Balota, în cuprinsul unei porțiuni de linie unde viteza era restricționată la 15 km/h, în zona km 347+200, s-a produs deraierea vagonului nr.31539335121-0 (al 8-lea vagon de la locomotivă) de primul boghiu în sensul de mers, prin escaladarea șinei corespunzătoare firului exterior al curbei (șina din partea stângă a sensului de mers).

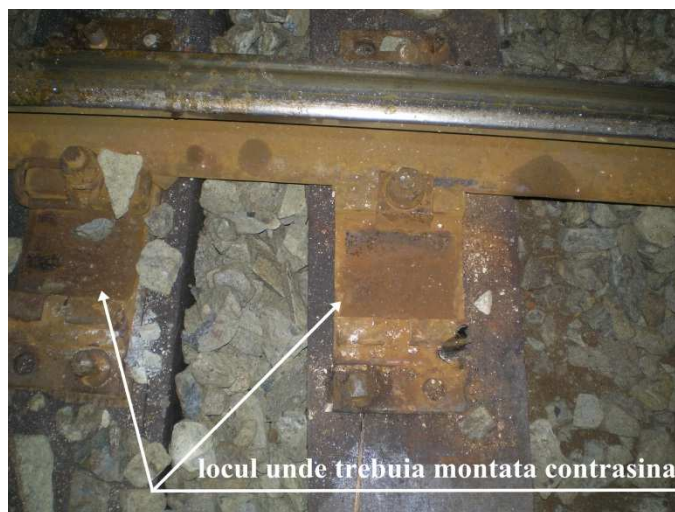
foto nr.1

La terminarea lucrărilor executate la data de 20.11.2013 nu a fost montată contrașina dintre firele căii de lângă șina corespunzătoare firului interior al curbei (foto nr.1).

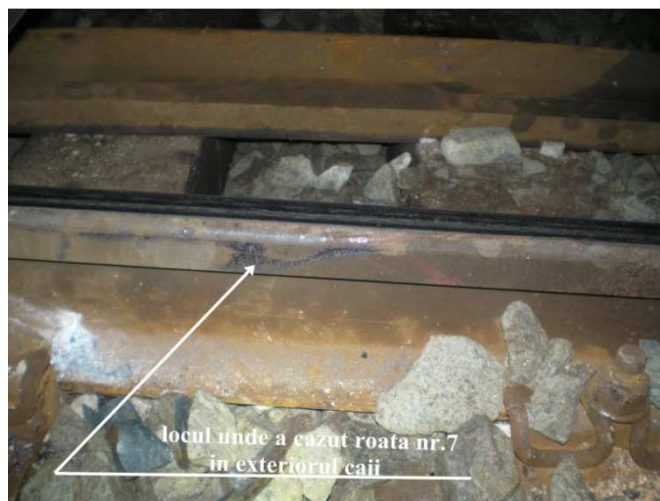
foto nr.2

La km 347+200 a fost identificată urma de escaladare a ciupercii șinei de pe firul exterior al curbei de către buza bandajului roții atacante (roata nr.7). Această roată a traversat fața superioară a ciupercii acestei șine, după care a căzut în exteriorul căii (foto nr.2), antrenând în deraiere și roata corespondentă din partea stângă a aceleiași osii (roata nr.8), care a căzut între firele căii urmată de antrenarea în deraiere a celei de a doua osii a aceluiași boghiu.

Escaladarea șinei corespunzătoare firului exterior al curbei de către buza roții nr.7 de la prima osie a primului boghiu în sensul de mers (roata atacantă) a fost posibilă ca urmare a acumulării defectelor nivelului transversal cu defectele direcției căii.

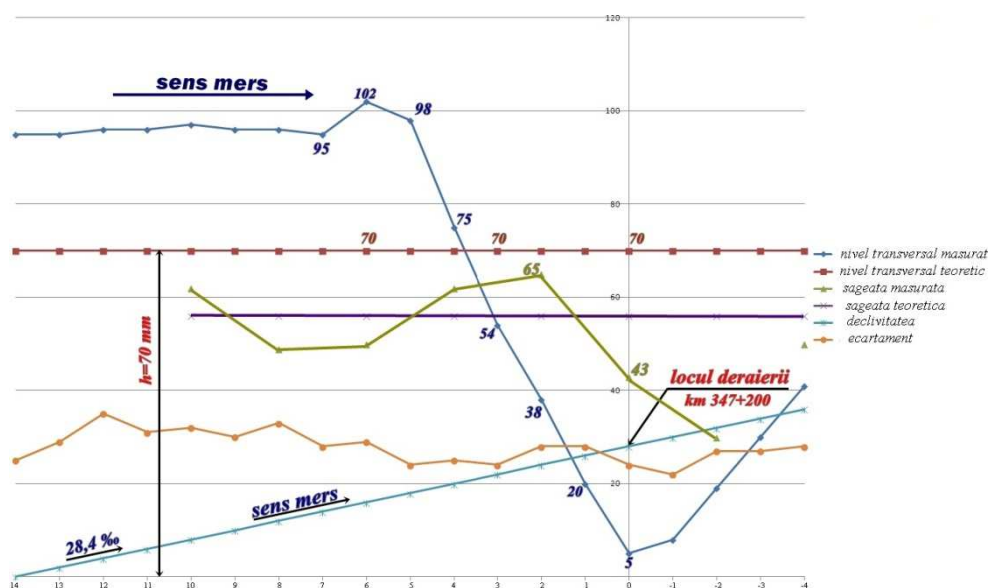
desen nr.2

În urma verificării, prin măsurare cu coarda, a săgeților curbei a fost constatată depășirea toleranței între săgețile vecine în zona punctului în care s-a produs deraierea roții nr.7.

Redeschiderea circulației feroviare fără a verifica înscrierea valorilor săgeților curbei în toleranțele admise este o cauză care a determinat formarea unor defecte de direcție ale căii (coturi)
