RAPORT DE INVESTIGARE

privind accidentul feroviar produs la data de 21.12.2013, pe raza de activitate a Sucursalei „Centrul Regional de Exploatare, Întreținere și Reparații CF” Brașov, între Hm Mureni și stația CFR Vânători, la km.282+600, în circulația trenului de marfă nr.32603, remorcat cu locomotiva EA 40-0745-6

Ediția finală
19 martie 2014

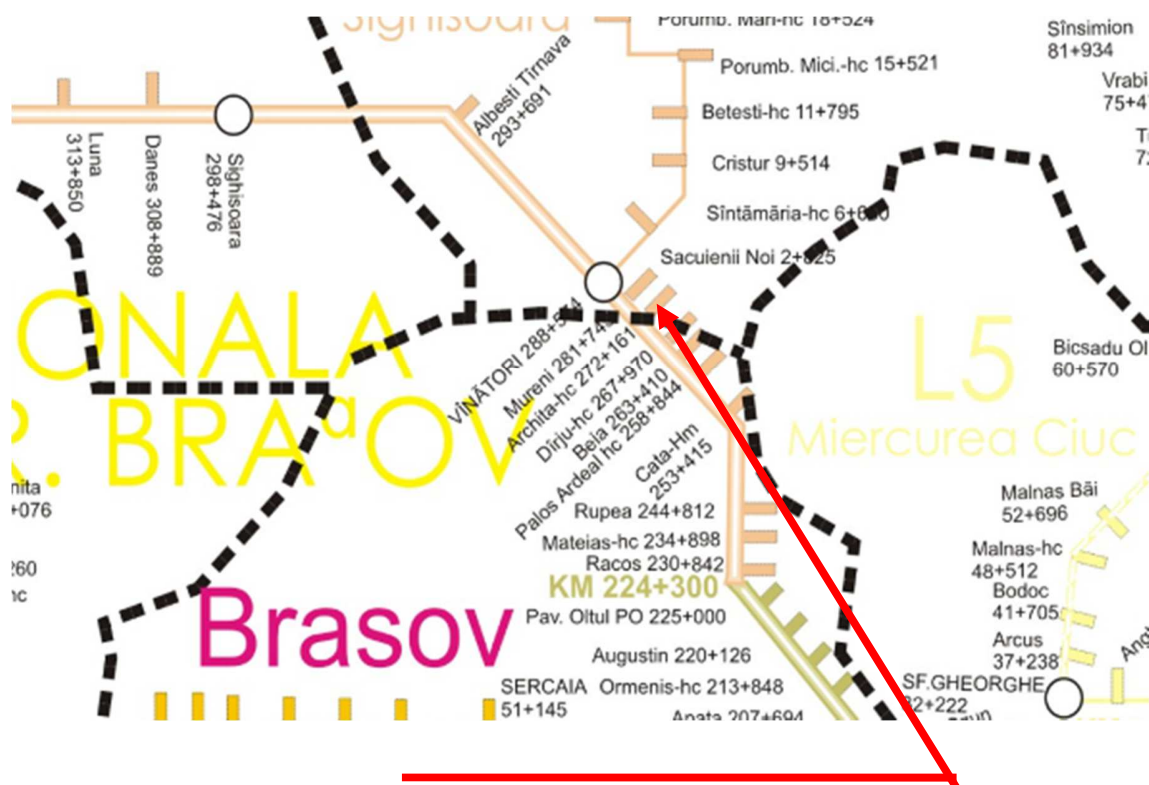
Deraierea s-a produs la km 282+500 într-o curbă cu deviație la stânga în sensul de mers al trenului, la viteza de 34 km/h, trenul oprindu-se după parcurgerea unei distanțe de 167 de metri.

Fig.1. Locul producerii accidentului – km 282+500

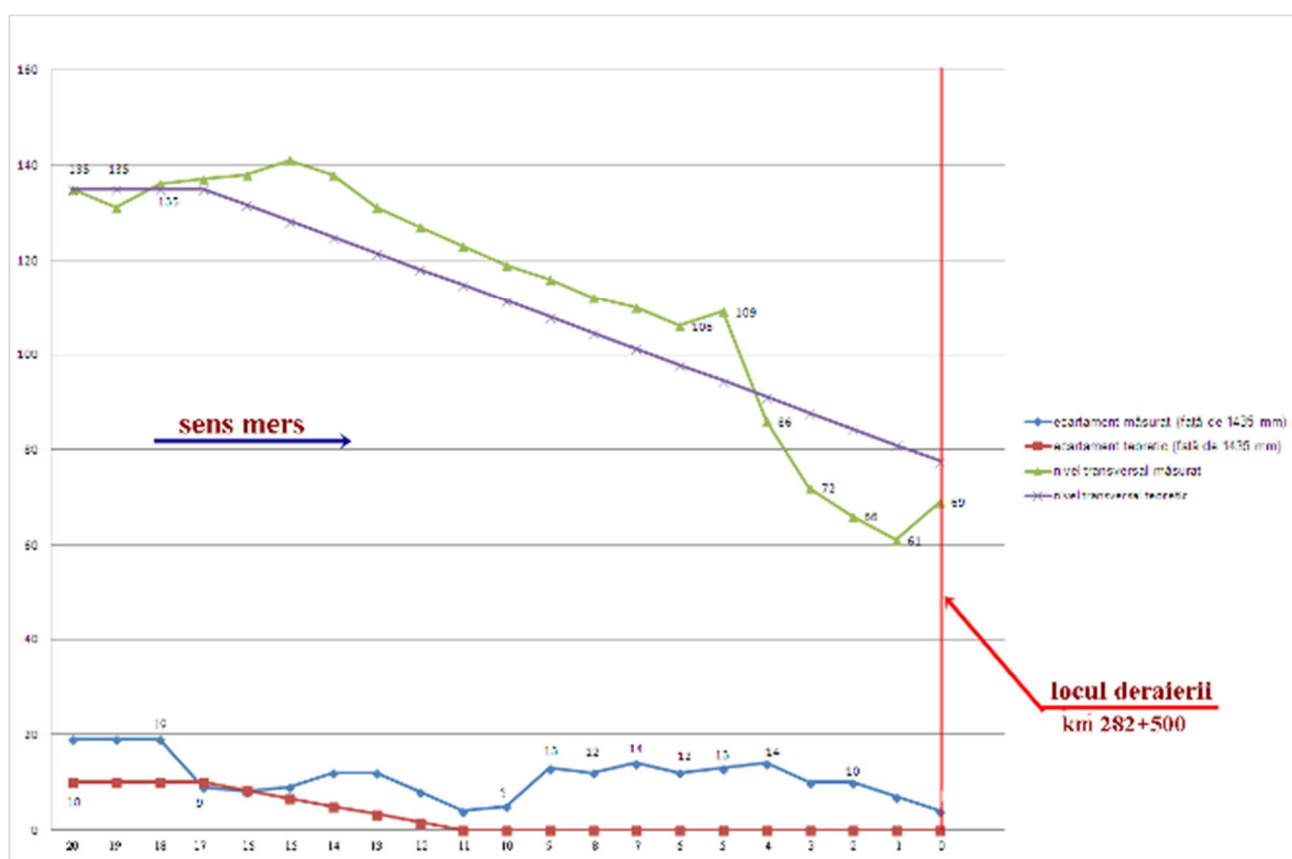
Figura nr.2

Din măsurătorile efectuate la ecartament și nivel transversal ale căii, după eliberarea gabaritului căii s-au constatat, conform *figurii nr.2*, următoarele:

În urma verificărilor efectuate au fost constatate depășiri ale toleranțelor admise față de ecartamentul nominal cu valori cuprinse între 2 mm și 4 mm.

Abaterile la ecartament se întindeau cu variații ale acestuia de 3,2 mm/m și 4 mm/m, depășindu-se toleranțele admise.

Torsionarea căii depășea toleranțele admise cu valori cuprinse între 5 - 14 mm, rezultând înclinări ale rampelor defectelor cuprinse între 1:178 și 1:109.
