# RAPORT

**privind investigația incidentului feroviar  
produs la data de 01.10.2018 în HM MIHĂEȘTI,  
secția de circulație Roșiori Nord– Caracal.**

*Raport final  
14 august 2019*

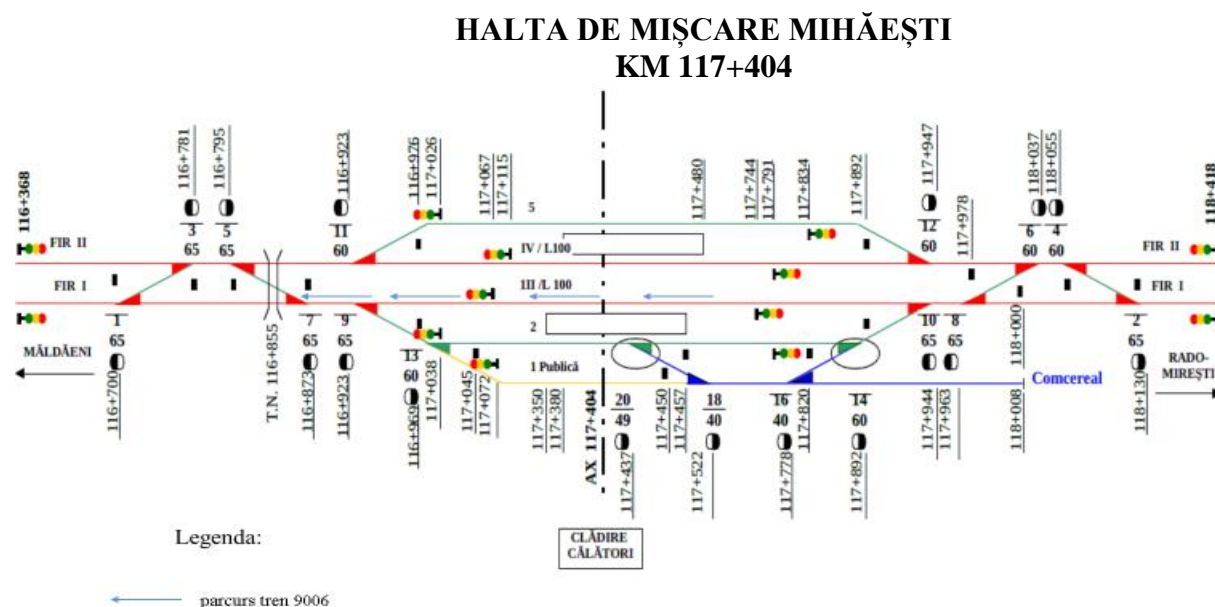
fig.2 – schița HM Mihăești

După depășirea semnalului de ieșire YIII, mecanicul de locomotivă observă discul roșu plantat pe firul I la călcâiul schimbătorului de cale nr. 9 și oprește trenul în fața acestuia, fără alte urmări. Distanța dintre semnalul de ieșire YIII și schimbătorul de cale nr. 9 este de circa 120m.
