AGENȚIA DE INVESTIGARE FERROVIARĂ ROMÂNĂ-AGIFER

RAPORT DE INVESTIGARE

privind accidentul feroviar produs la data de 06.09.2015, ora 22:04,
pe raza de activitate a Sucursalei Regionale de Căi Ferate Timișoara,
între haltele de mișcare Vălișoara și Valea Timișului,
prin deraierea a șase vagoane (din care două răsturnate)
din compunerea trenului de marfă nr.80368-1

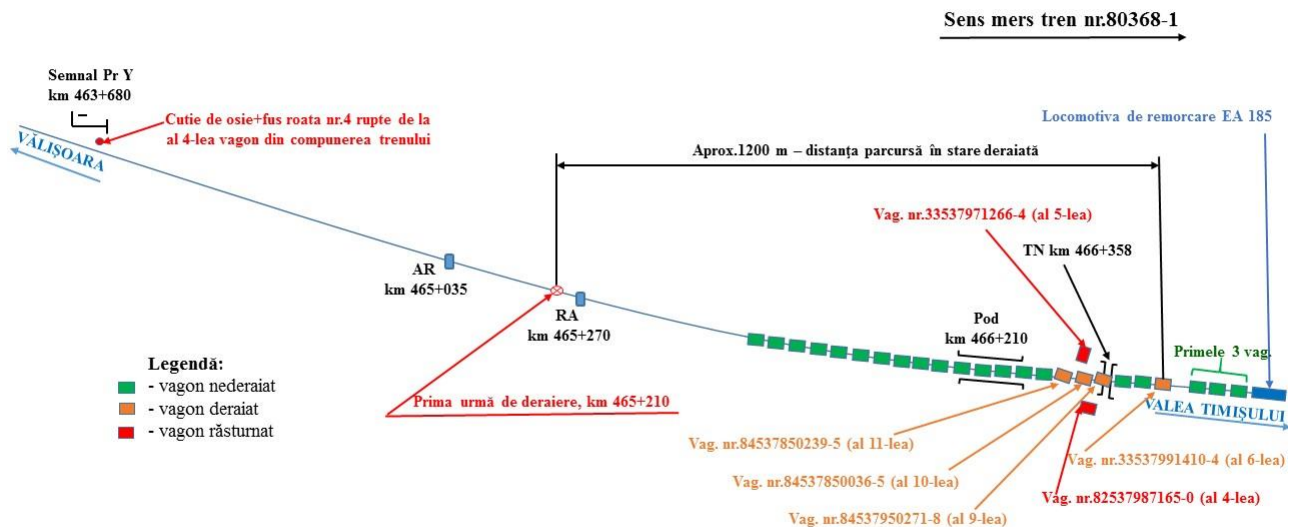
Schiță accident feroviar 06.09.2015, Vălișoara – Valea Timișului, km 465+210

- deraierea s-a produs la km 465+210 pe o zonă de traseu în curbă cu deviație stânga în sensul de mers al trenului (aceiași cu sensul de creștere a kilometrajului), care are raza $R=1300$ m, supraînălțarea $h=15$ mm, declivitate 3,43‰ (pantă în sensul de mers);

- 6 vagoane din compunerea trenului erau deraiate în zona trecerii la nivel cu calea ferată de la km 466+358, după cum urmează:
 - vagonul nr.82537987165-0 (al 4-lea în compunerea trenului) de ambele boghiuri și răsturnat pe partea dreaptă în sensul de mers al trenului;

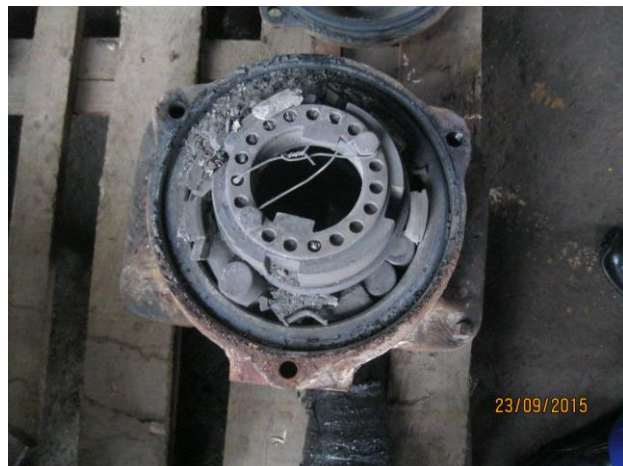
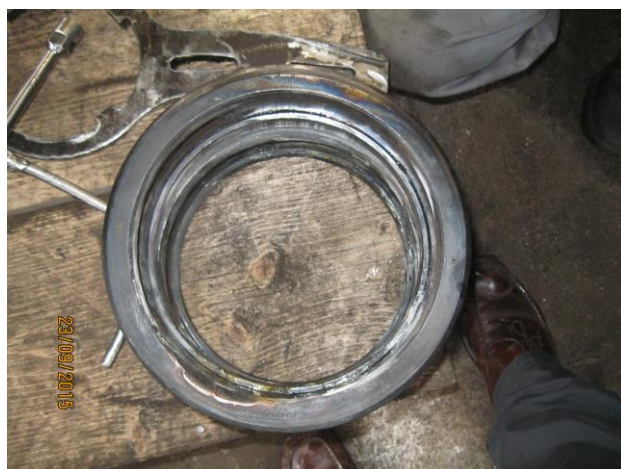
- *rulmentul cu role cilindrice WJP 120x240x80:*

- pe inelul exterior au fost constatate următoarele inscripții: FRB-ROMANIA WJ/WJP120/240ZS-DI;
 - fabricat la operatorul economic identificat cu inițialele FRB;

- inelul interior spart și afectat termic;
 - colivia parțial topită, deteriorată total, fărâmițată;
 - toate rolele afectate termic, deformate (11 bucăți) restul de 4 bucăți topite și poziționate relativ uniform pe circumferința rulmentului;

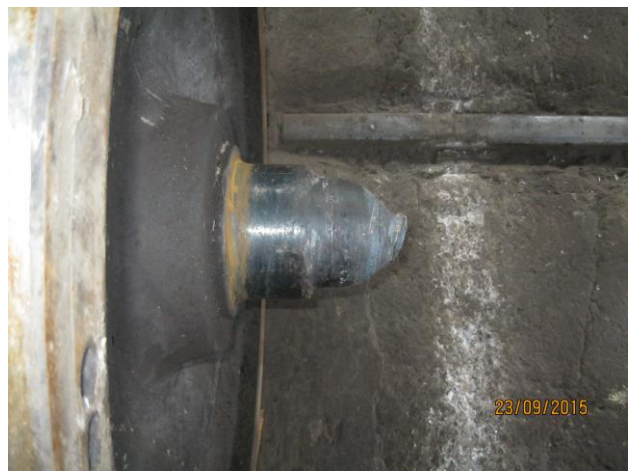
B.2. Fusul de osie de la capătul A:

- prezintă o ruptură datorată micșorării secțiunii (în zona de rupere) ca urmare a temperaturii ridicate rezultată în urma aprinderii fusului de osie;
- capătul fusului rupt este deformat prin roluire în regim termic ridicat, pe o lungime de circa 130 mm, având o formă aproximativ tronconică;
- secțiunea de rupere este poziționată la circa 169 mm de la umărul piuliței cu creneluri și la circa 95 mm de la umărul fusului de osie și are un diametrul de aproximativ 84 mm;
- zona de fus de osie are un diametru de circa 113 mm către zona de clare a roții, iar în cealaltă zonă (detasată prin rupere) are un diametru mediu de circa 89 mm;
- lungimea însumată a celor două bucăți de fus de osie este de circa 276 mm, față de cota nominal de 179 mm;
- ruperea fusului de osie s-a produs aproximativ pe axa de lucru a suspensiei, între cei doi rulmenți (WJ și WJP)

The direct cause of this accident is the over-heating, followed by the breakage of the axle journal from the wheel no.4 of the wagon no.82537987165-0 (the 4th in the train) and the loss of the guiding capacity of the axle corresponding to the wheels 3-4.

Taking into account these above mentioned, for the improvement of the railway safety, the investigation commission recommends Romanian Railway Safety Authority to analyze again the technical norm for the repair of the axle boxes with roller bearings and its supplement with provisions that establish the maximum working life time for the roller bearings of the freight wagons (expressed in run kilometers or years).

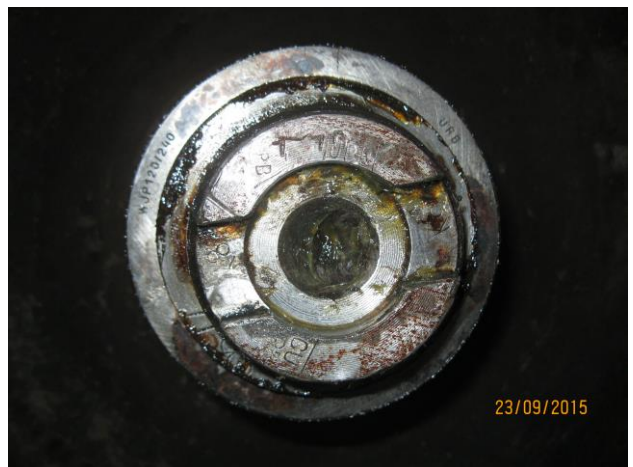
B.3. Fusul de osie de la capătul B:

- nu s-a găsit sigiliul de la capacul cutiei de osie acesta fiind rupt cu ocazia demontării capacului efectuată la locul accidentului, pentru identificarea seriei osiei;
- inelele de etanșare ale capacului cutiei de osie și ale capacului obturator din cauciuc nedeteriorate asigurând etanșarea cutiei de osie;
- șuruburile de fixare ale inelului de siguranță al piuliței cu creneluri strânse corespunzător și asigurate;
- piulița cu creneluri de M 90x4 era montată corespunzător;

- unsoarea din cutia de osie era de culoare închisă, omogenă, fără impurități depistabile prin palpare;
- filetul de M90x4 al fusului de osie a fost verificat cu calibrul “trece/nu trece” și s-a găsit corespunzător; filetul piuliței cu creneluri M90x4 nu avea joc pe filetul fusului;

- inelele interioare ale rulmenților WJ și WJP aveau suprafața de rulare a roletelor cilindrice corespunzătoare;
- rulmentul WJ, fabricat de URB, cu joc radial de 0,0140 mm (corespunzător);
