RAPORT DE INVESTIGARE

privind accidentul feroviar produs la data de 07.02.2017, pe raza de activitate a Sucursalei Regionale de Căi Ferate Timișoara, secția de circulație Sânicolau Mare – Cenad (secție neinteroperabilă gestionată de către gestionarul de infrastructură feroviară SC RC-CF Trans SRL Brașov), prin deraierea de toate osiile a automotorului AMX 526 și osiile 1 și 3, în sensul de mers, ale remorcii de automotor nr.57-326-9 de la trenul de călători nr.14389 (aparținând operatorului de transport feroviar SC Regiotrans SRL Brașov).

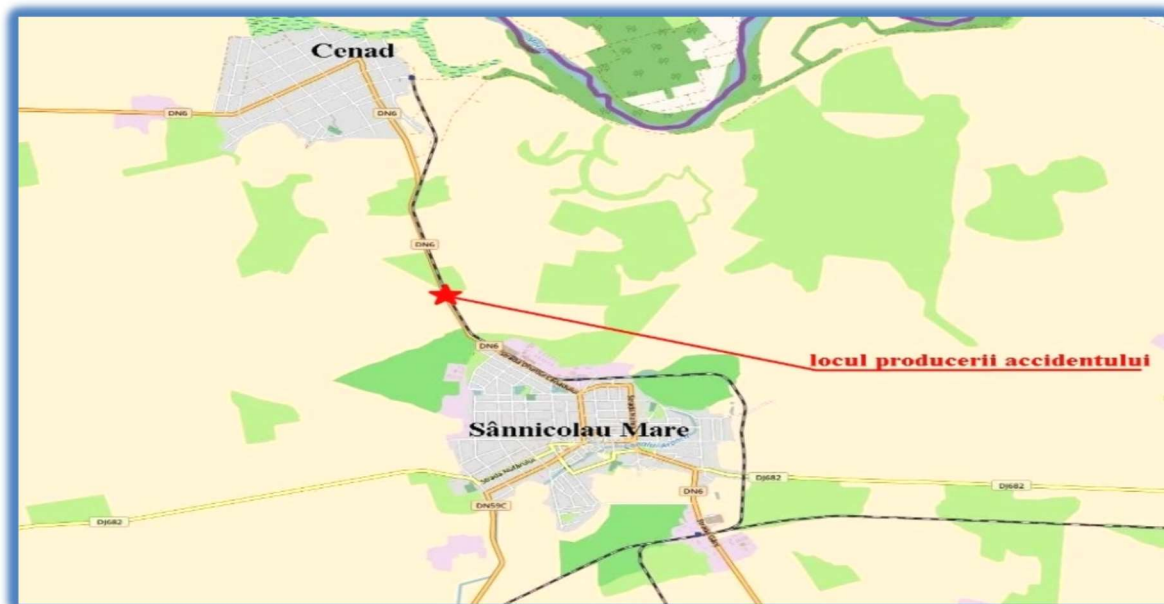
Fig.nr.1

of the curve), running on its rail head 3 m, then it fall outside the track. These derailed wheels of the axle led to the derailment of all axles of the multiple unit AMX 526 and of the axles 1 and 3, from the hauled multiple unit no. 57-326-9, in its running direction. The train ran in this condition 29 m, stopping at the mile post km 66+500.

The accident site is presented in the picture no.1.

Direct cause of the accident is the fall between the rails of the left wheel (running on the inside rail of the curve), from the first axle (guiding axle) of the train, following the unsuitable condition of the track on the curve from km 66+450 of the running line Sânnicolau Mare – Cenad. It happened because the increase of the gauge value over the accepted tolerances, following the lateral movement of the outside rail of the curve under the action of the dynamic forces transmitted to the track by the running rolling stock.

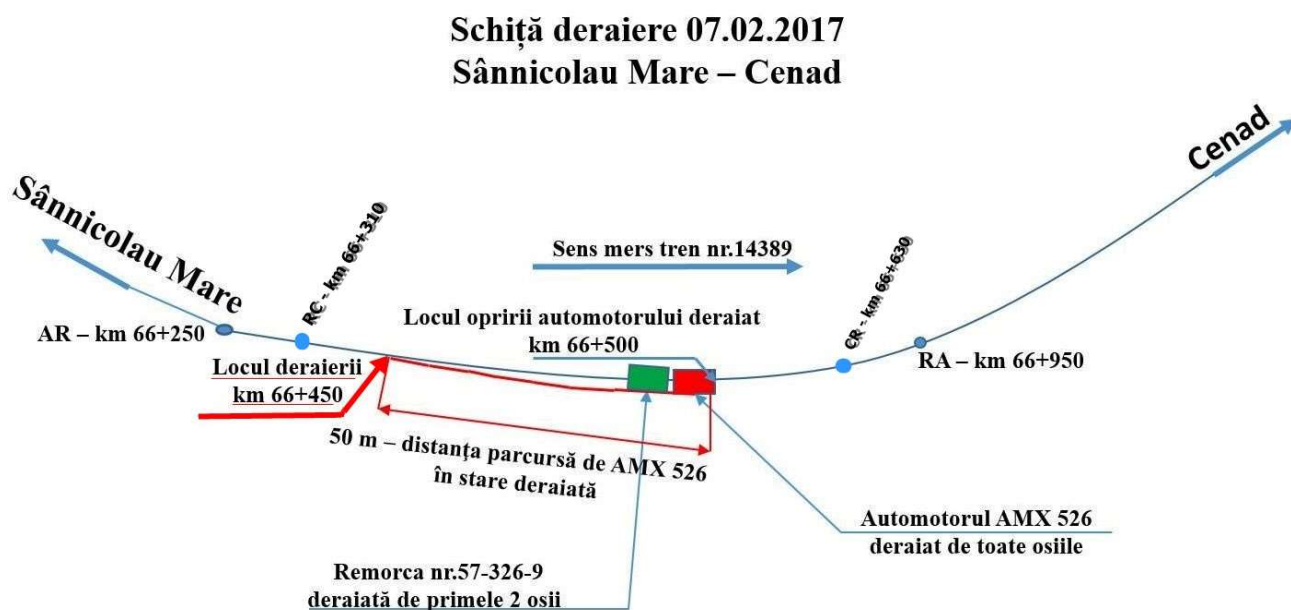
Figura nr.2

Accidentul feroviar (deraierea) s-a produs, între stațiile CF Sânnicolau Mare și Cenad, la km.66+450, pe o curbă cu deviație stânga în sensul de mers al trenului având raza de 300 m, supraînălțarea $h=70$ mm, supralărgirea $S=15$ mm, prin căderea între firele căii a roții din partea stângă, a primei osii (osie de atac) a trenului la km 66+450. Locul primei urme de deraiere a fost pichetat pe teren și notat cu „0”. Trenul a circulat astfel o distanță de 18 m, după care roata din dreapta a primei osii a escaladat șina din partea dreaptă în sensul de mers (șina de pe firul exterior al curbei), rulând pe ciuperca acestei șine o distanță de 3 m, după care a căzut în exteriorul caii. Circulația acestei osii deraiată de ambele roți a antrenat în deraiere toate osiile automotorului AMX 526 și a osiilor 1 și 3, în sensul de mers, ale remorcii de automotor nr.57-326-9. Trenul a circulat în aceste condiții o distanță de 29 m oprindu-se în dreptul bornei de la km 66+500.

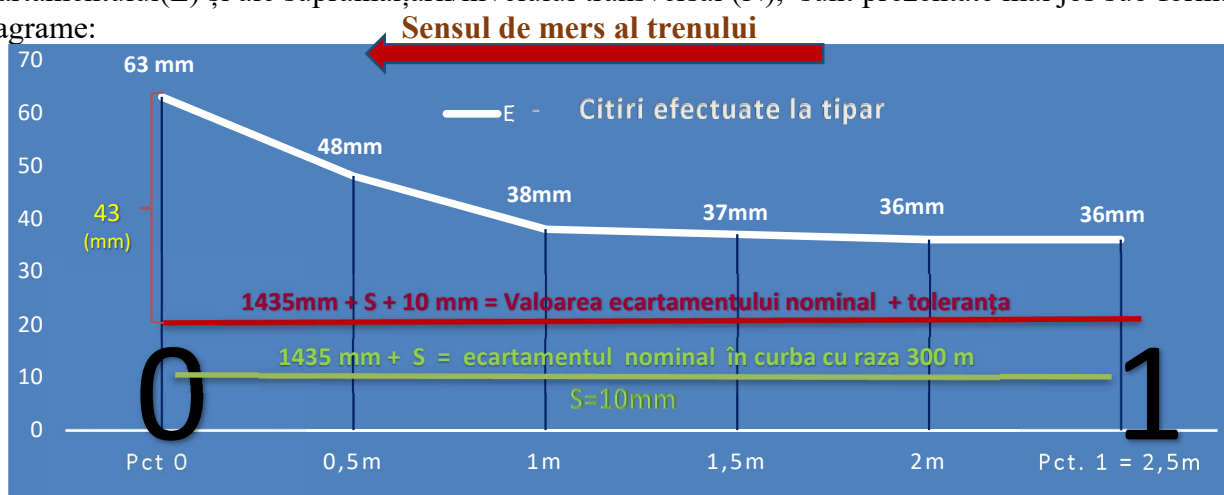
Fig. 3. - Diagrama E – punctele 0-1 (măsurători efectuate din 0,5 în 0,5 metrii)

Prima urmă de deraiere a fost observată la km 66+450, la șina din partea stângă a căii (în sensul de mers al trenului) situată pe firul interior al unei curbe cu deviația stânga. Acest punct a fost notat și marcat pe teren cu "0". Această urmă de deraiere a fost produsă în urma căderii între firele căii a roții din partea stângă, a primei osii (osia de atac) a trenului. La o distanță de 18 m față de punctul 0, în sensul de mers al trenului, s-a constatat pe șina din partea dreaptă (amplasată la exteriorul curbei), o urmă specifică de escaladare a șinei, produsă de roata din partea dreaptă a osiei de atac, care a circulat pe suprafața de rulare a acestei șine situate la exteriorul curbei o distanță de 3 m, după care a căzut în exteriorul căii. Trenul a circulat în aceste condiții o distanță de 29 de metri oprindu-se în dreptul bornei de la km 66+500. Linia de cale ferată a fost pichetată la o echidistanță de 2,5 m, începând cu locul primei urme de deraiere în sens invers de mers al trenului cu picheți numerotați de la 0 la 20. În aceste puncte s-au efectuat măsurători la ecartament și nivel. În punctele 2-20, la firul exterior al curbei, au fost măsurate și valorile săgeților la lungime unei coarde $c = 20$ m. În punctele 0 și 1, nu s-au putut efectua măsurători ale săgeților în curbă datorită deformațiilor produse în urma deraierii la suprastructura căii. Valorile teoretice și cele măsurate în aceste puncte, ale săgeții (F), ecartamentului (E) și ale supraînălțării/nivelului transversal (N), sunt prezentate mai jos sub forma de diagrame:

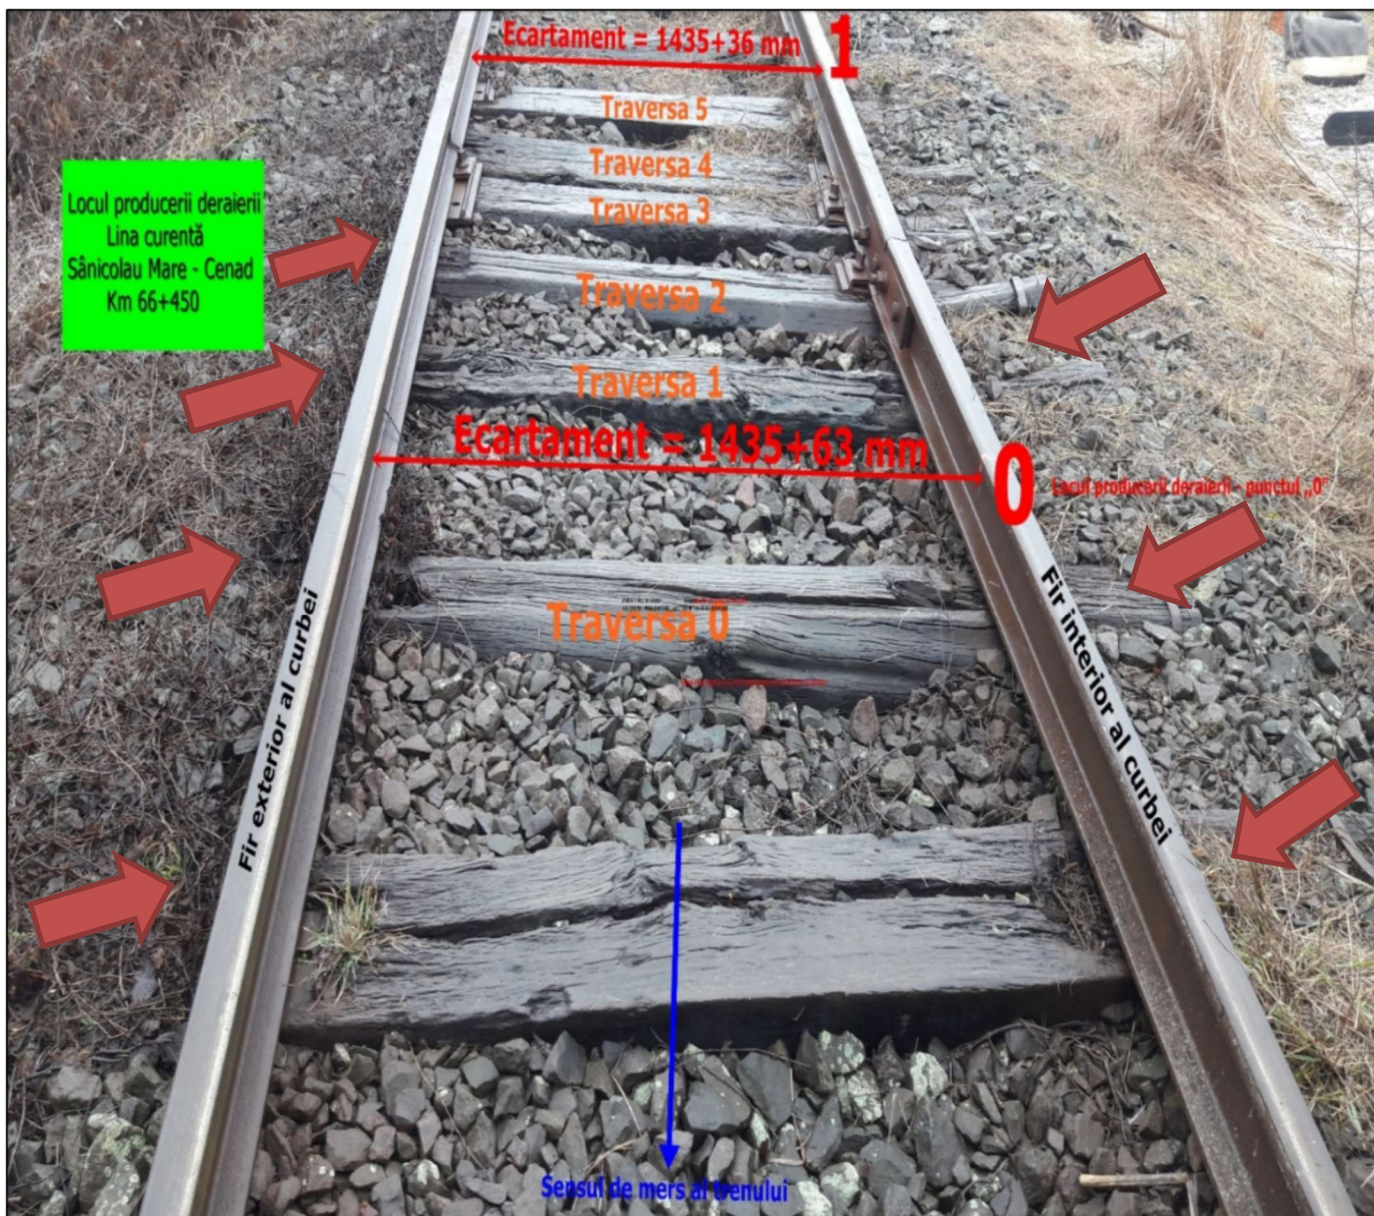
Numărul Traverssei	Constatări cu privire la starea tehnică a traverselor din cale și cu privire la sistemul de prindere a șinelor de traverse
0.	Necorespunzătoare, fără nicio placă metalică de prindere și fără niciun material mărunț de prindere
1.	Necorespunzătoare, fără nicio placă metalică de prindere și fără niciun material mărunț de prindere
2.	Necorespunzătoare, fără placă metalică la șina din partea dreaptă (exterior curbei), iar la șina din partea stângă (interior curbei) exista doar un tirfon.
3.	Necorespunzătoare, cu material mărunț parțial incomplet.
4.	Necorespunzătoare, cu material mărunț parțial incomplet
5.	Corespunzătoare, clește lipsă la șina din partea dreaptă.
6.	Necorespunzătoare, un tirfon lipsă la șina din partea stânga și clește lipsă la șina din partea dreaptă.
7.	Necorespunzătoare, placa metalică cu joc lateral.
8.	Necorespunzătoare, placa metalică cu joc lateral.

Se face mențiunea că inclusiv pe traversa de lemn existentă în cale, imediat după secțiunea transversală a căii în care s-a produs deraierea (după punctul “0”, în sensul de mers al trenului), nu era fixată nici șina de la firul interior al curbei și nici șina de la firul exterior al curbei. Punctul “0”, a fost astfel situat la mijlocul distanței la care nu era realizată fixarea șinei de la firul exterior al curbei pe patru capete de traverse consecutive.

Defectele pe care le aveau aceste traverse se încadrau în tipurile de defecte care, în conformitate cu prevederile art.25, alin.(2) și alin.(4) din *Instrucția de norme și toleranțe pentru construcția și întreținerea căii - linii cu ecartament normal* - nr.314/1989, impuneau înlocuirea acestora.

Existența acestor defecte/neconformități, prezentate anterior, au favorizat deplasarea laterală a ansamblului șină - placă metalică având ca efect creșterea ecartamentului căii peste limitele toleranțelor admise în exploatare, deplasare produsă sub acțiunea forțelor dinamice transmise șinei de roțile materialului rulant la deplasarea acestuia pe o zonă în curbă circulară cu raza $R=300$ m.
