RAPORT DE INVESTIGARE

privind accidentul feroviar produs la data de 07.09.2014 pe raza de activitate a
Sucursalei Regionale CF Constanța, în stația CF Constanța Mărfuri,
în circulația trenului de marfă nr.89617

Ediție finală
31 martie 2015

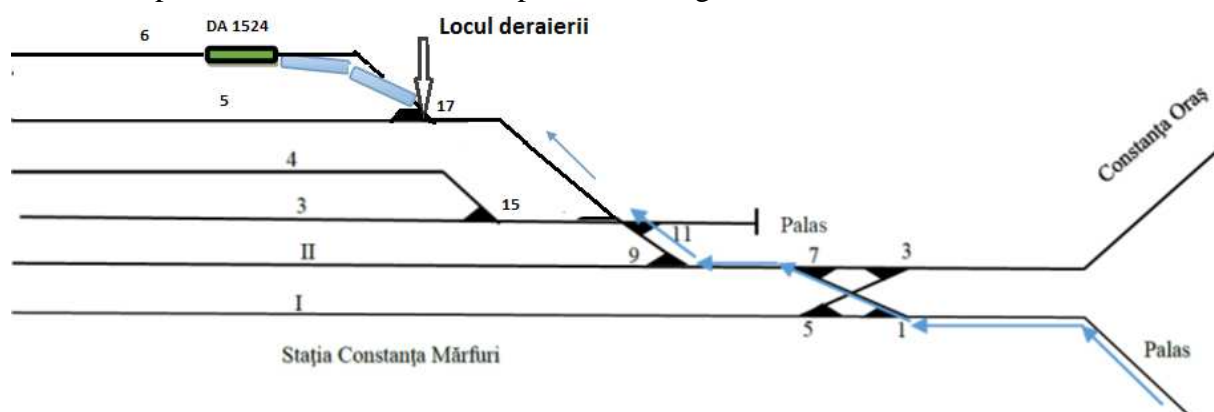
Fig. 1

Locul producerii accidentului este prezentat în figura nr.1.

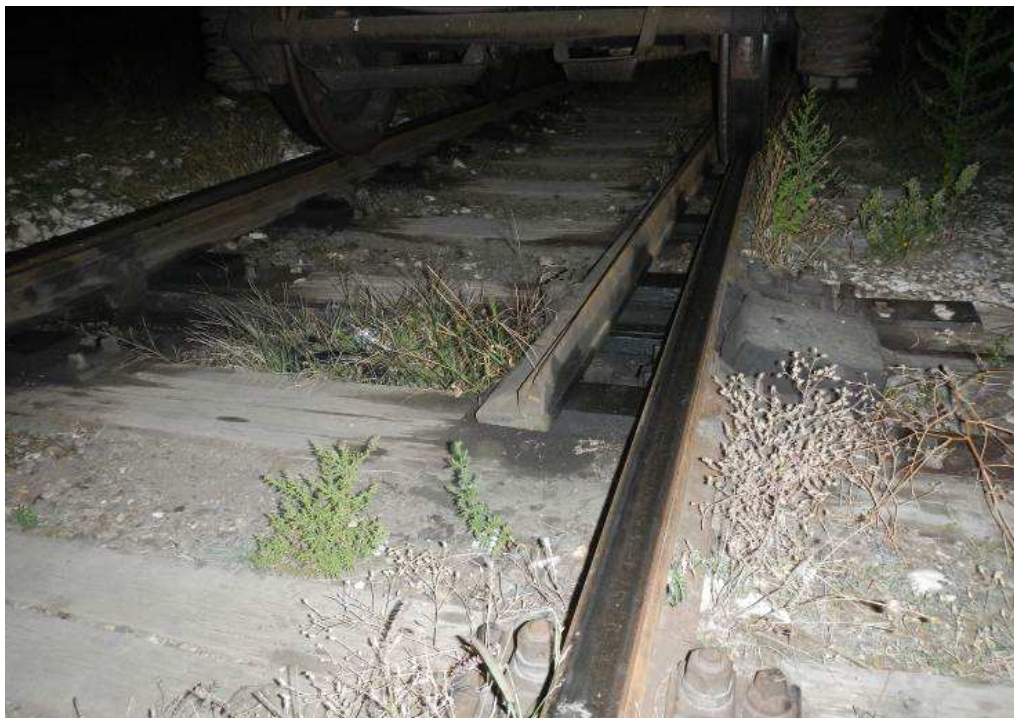
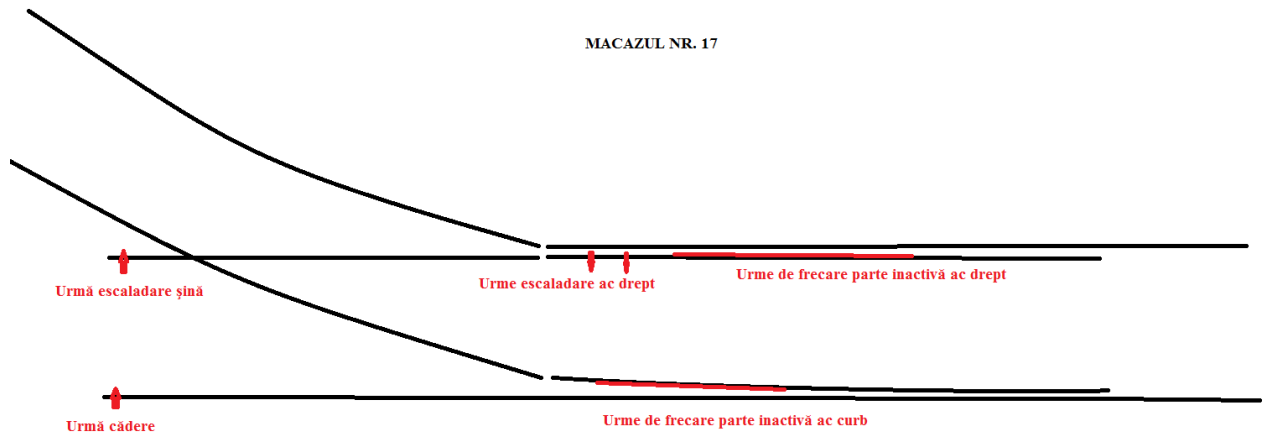
Fig. 2

Constatări la macazul nr.17(Fig. 2 și 3):

- prisma de piatră spartă completă, fără urme de deplasare la capetele traverselor;
- ace și contraace, fără uzuri și fără știrbituri;
- prinderi complete și active;
- nu sunt jocuri în fixătorul de macaz;
- pe părțile inactive ale acului curb și ale acului drept sunt urme de frecare după cum urmează:
 - pe acul drept, de la 2,5 m până la 0,75 m față de călcâiul acului;
 - pe acul curb, de la 1,8 m până la 0,55 m față de călcâiul acului;
 - pe acul drept se văd două urme de escaladare la 2,75 m și 0,6 m față de călcâiul acului;
 - măsurătorile efectuate la schimbătorul nr.17, în punctele caracteristice sunt în toleranțe.

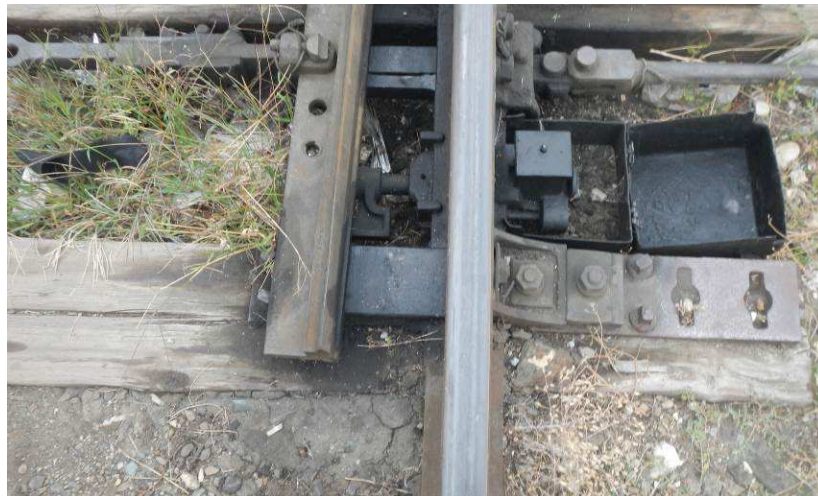
Fig. 4

- aparat de manevră manual, cu ghiulea, complet, care se manevrează corespunzător (fig. 4);
- nu sunt jocuri în fixatorul de macaz.

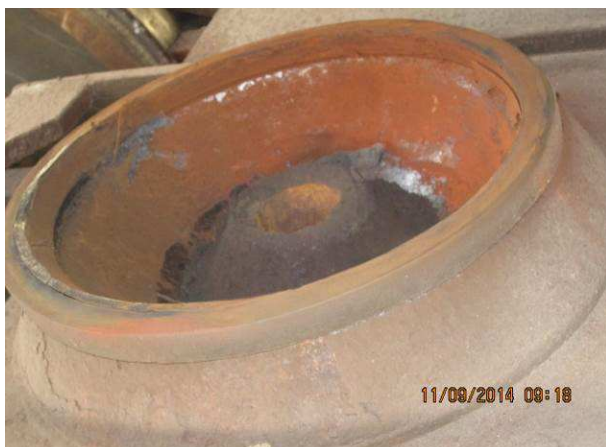
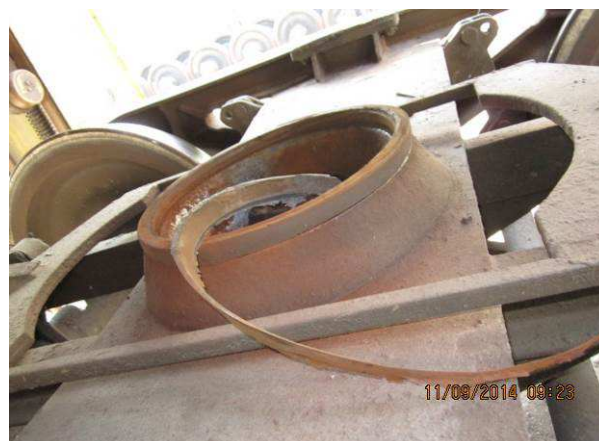
Fig. 5

- Nr.33539335448-5, primul vagon de la siguranță:
 - Plăcuțe de poliamidă de la crapodine degradate complet (fig. 5 și 6), prin frecare, rămânând resturi de poliamidă și praf la ambele boghiuri;
 - Urme de frecare pe piatra inferioară la ambele boghiuri(fig. 7);
 - Roțile 1-3 și 2-4 cu urme de deraiere - al II-lea boghiu în sensul de mers;

Acest lucru se poate constata din starea tehnică a garniturilor din poliamidă de la crapodinele vagoanelor, care erau degradate în proporție foarte mare, crapodina superioară frecând uscat pe crapodina inferioară. De asemenea se observă și urme de lucru pe pietrele de frecare.

Acest fenomen a fost favorizat de rigidizarea crapodinelor primelor două vagoane din compunerea trenului, datorită uzării plăcilor de poliamidă fapt care a condus la eliminarea lubrefierii crapodinelor.

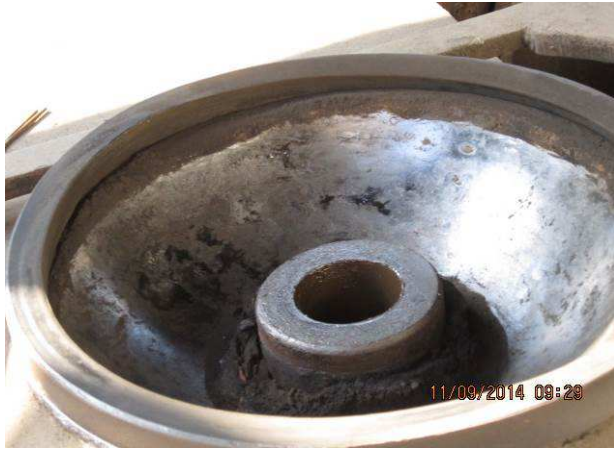
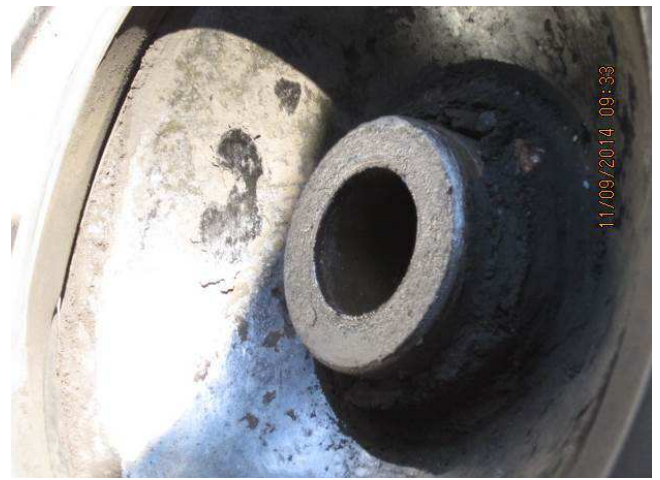
Fig. 8

- Nr.33539335061-6 al doilea vagon de la siguranță:
 - Plăcuțe de poliamidă de la crapodine degradate complet(fig. 8 și 9), prin frecare, rămânând resturi de poliamidă și praf la ambele boghiuri;
 - Urme de frecare pe piatra inferioară la ambele boghiuri(fig.10);
 - Roțile 5-7 și 6-8 cu urme de deraiere- primul boghiu în sensul de mers;
 - Cota Qr la roata nr.2 în afara limitelor admise.
