RAPORT DE INVESTIGARE

privind incendiul produs la data de 07 decembrie 2014,
pe raza Sucursalei Regionale CF Iași, între H.m. Faraoani și H.m. Orbeni, la
locomotiva DHF 2001 (aparținând SC Grup Feroviar Român SA),
aflată în stare inactivă în compunerea trenului de marfă nr.80450.

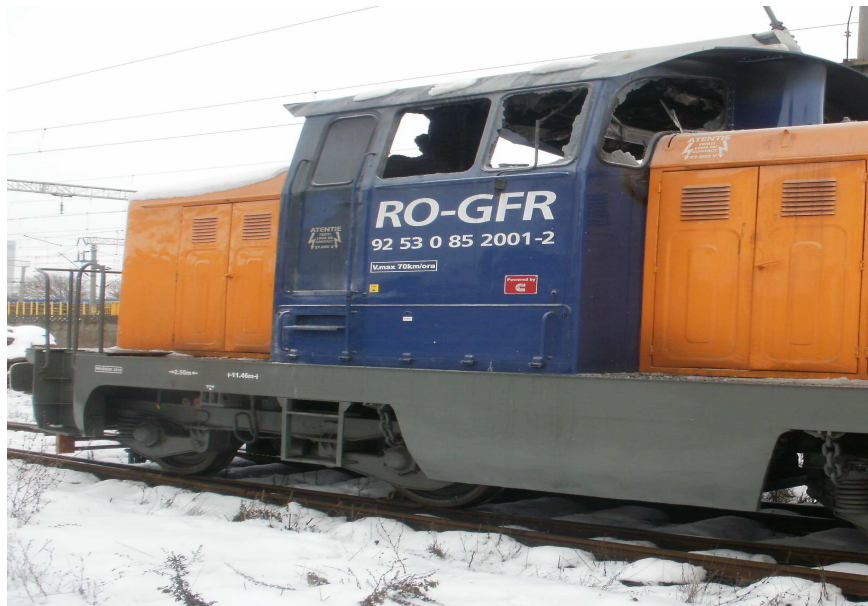
Foto nr. 1

- **Aspect exterior** (foto 1): Cabina de conducere cu toate geamurile sparte;

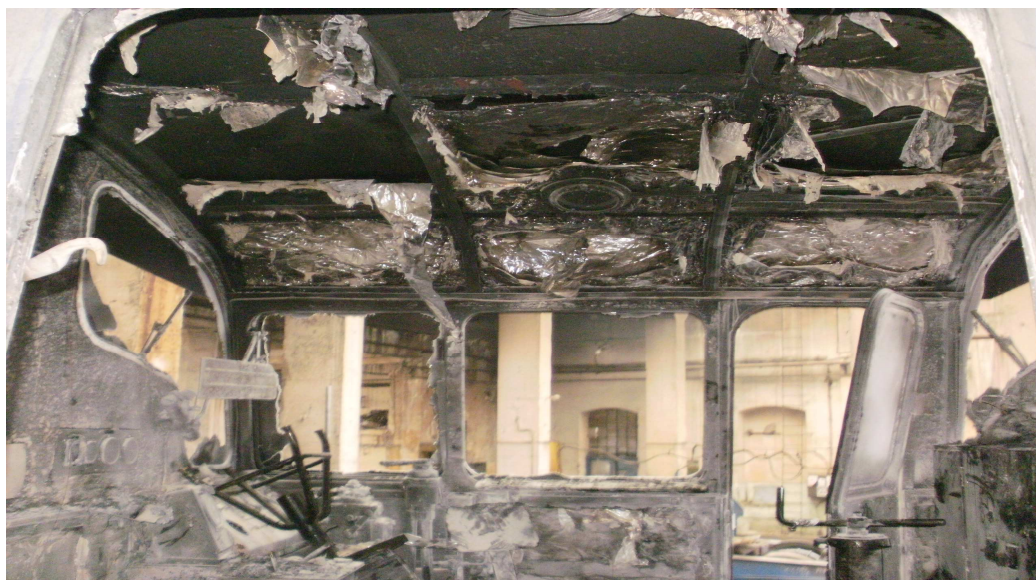
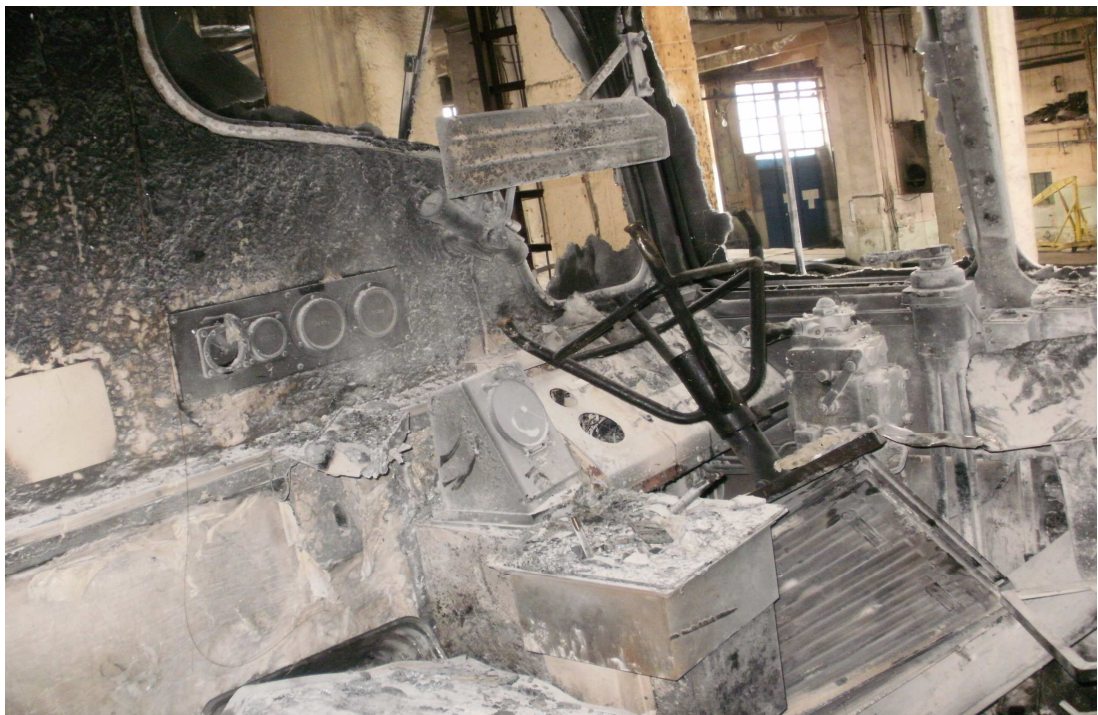
Foto nr. 2

▪ **Interiorul cabinei de conducere (foto nr. 2 si 4):**

- Îmbrăcămintea interioară, arsă în totalitate;
- Echipamentul electric, panouri de comandă, vitezometre - afectate termic, fără a fi distruse în totalitate;
- Scaunul mecanicului: capitonaj ars;
- Podeaua cabinei – capacul de vizitare a transmisiei ars;

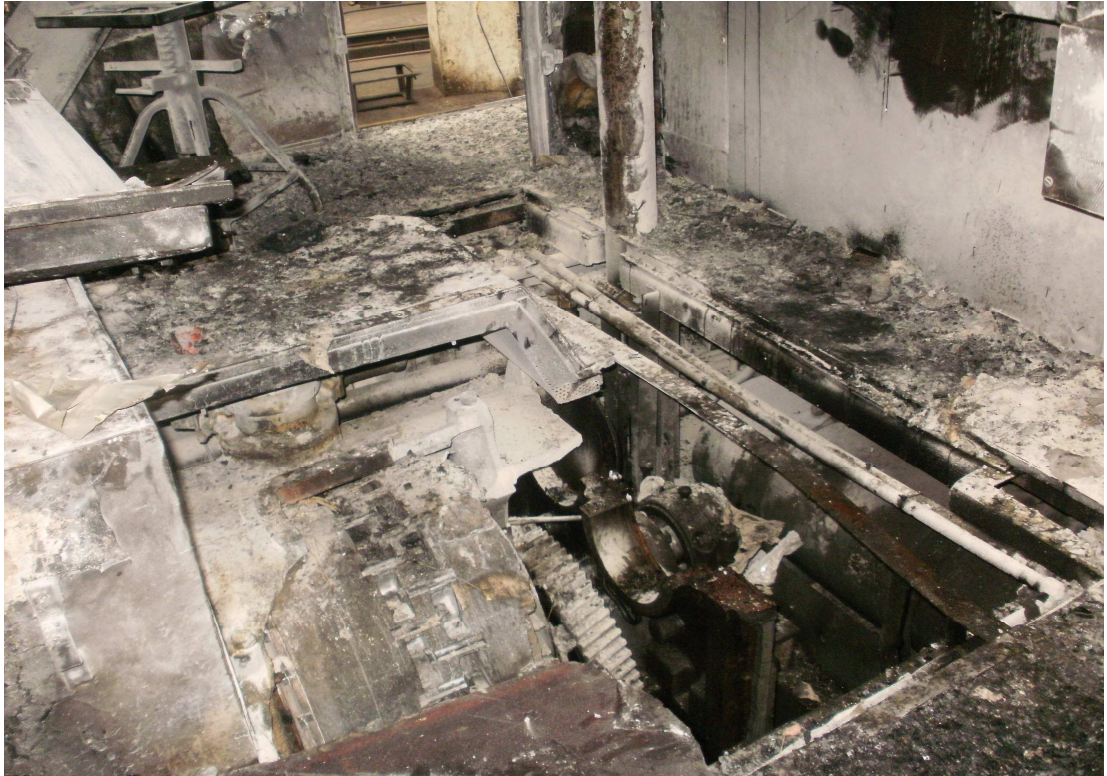
Foto nr. 3

▪ **Transmisia hidraulică (foto nr. 3):**

- Convertizorul de pornire prezenta ruptură la capacul de închidere a carcasei statorului;
- Carcasa convertizorului de pornire a fost distrusă pe o zonă de circa o treime din generatoare, de la capac și până la rotorul turbinei, zona de margine rămasă din carcasă prezenta crăpături pe generatoare și evazări din interior spre exterior, pe circumferință;
- Semicarcasa superioară a transmisiei, a fost spartă deasupra grupului convertizoarelor, porțiunea distrusă fiind localizată în jurul zonei avariate a convertizorului de pornire;
- Semicarcasa inferioară a transmisiei a fost spartă pe o porțiune redusă în apropierea planului de separație cu semicarcasa superioară;

- Arborele turbinei convertizorului de pornire cu roata dințată de antrenare, a fost smuls din locașul lagărelor;
- Locașul lagărelui din peretele frontal al semicarcasei și o porțiune din perete au fost rupte în urma smulgerii arborelui;
- Uleiul din baia transmisiei, aruncat în cabină sau scurs, pe parcursul ultimelor 380 m. pe traverse și spre interiorul șinei de cale ferată din stânga sensului de mers;

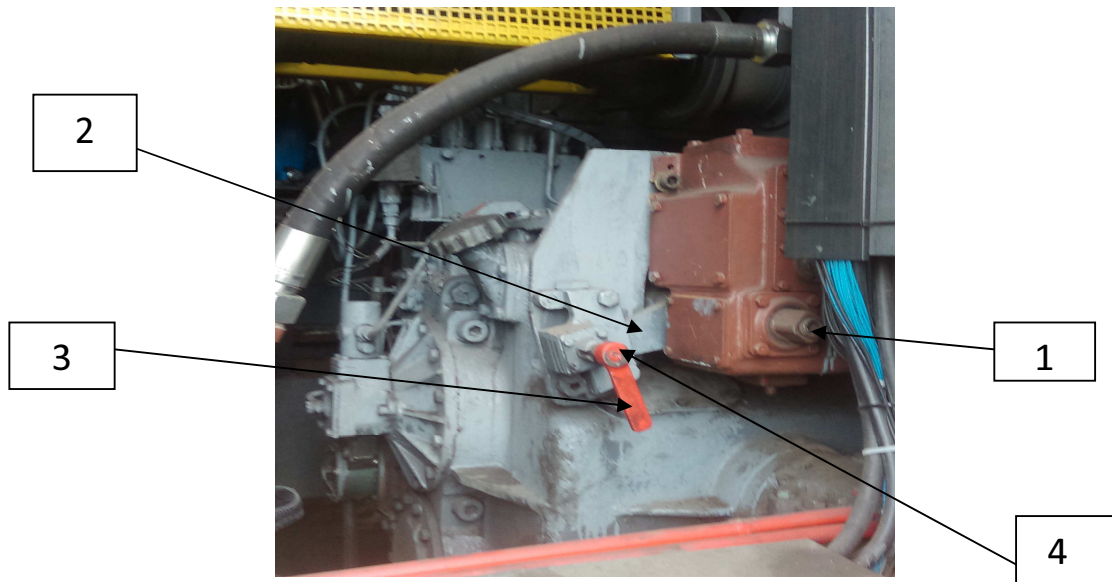
Foto nr.5

b) Din punct de vedere al mentenanței, cu ocazia verificării locomotivei DHF 2001 aflată în proces de reparații la SC RELOC S.A. Craiova, investigarea a relevat faptul că, în cazul manipulării mufei de regim a reductorului inversor din poziția activă în poziția neutră, este necesară utilizarea unei chei cu deschidere de 32 mm. Acționarea mufei prin intermediul acestei chei, se face de pe pervazul locomotivei, fără a fi necesară introducerea locomotivei la linie prevăzută cu canal pentru revizie, sistemul de acționare al mufei de regim fiind prezentat în foto nr. 5 și 6.

1. Capătul de acționare a pârghiei mufei de regim care se manipulează cu cheia de 32 mm
2. Pârghia (brațul) mufei de regim;
3. Mânerul bolțului (prevăzut cu resort și știft de înzăvorâre) ce asigură blocarea mufei în poziție neutră;

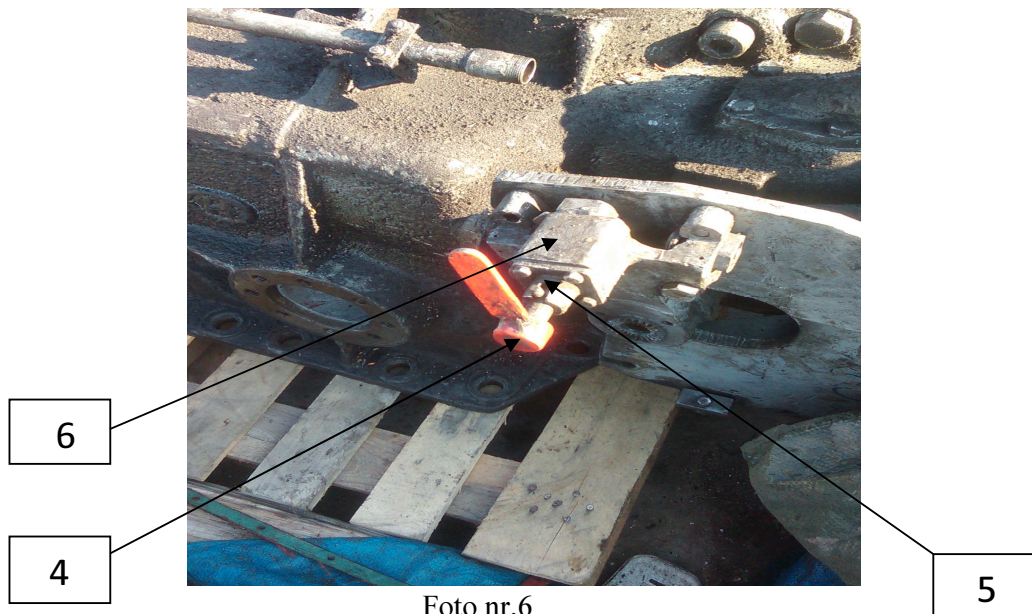
Foto nr.6

4. Bolțul (prevăzut cu resort) ce asigură blocarea mufei în poziție neutră;
5. Canalul de ghidare al știftului bolțului (prevăzut cu resort);
6. Dispozitivul (subansamblul) de manipulare și blocare a mufei de regim a reductorului inversor.
