RAPORT DE INVESTIGARE

al accidentului feroviar produs la data de 08.05.2013 pe raza de activitate a Sucursalei “Centrul Regional Exploatare, Întreținere și Reparații CF” Cluj, între halta de mișcare Fiad și halta de mișcare Telciu la km 21+300

EDIȚIE finală
28 martie 2014

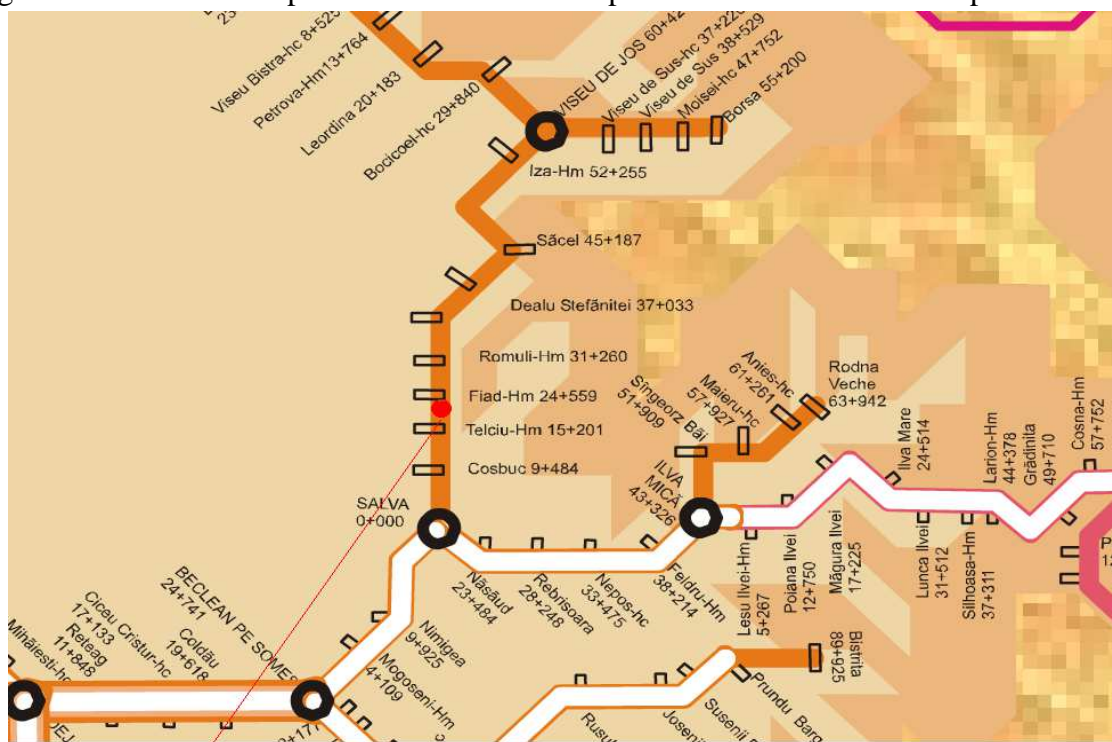
Figura 1. Locul producerii accidentului

După trecerea prin H.m.Fiad, mecanicul locomotivei de remorcare DA 60-0672-0 a observat o scădere necomandată a aerului din conducta generală după care a luat imediat măsuri de frânare rapidă a trenului. În urma deplasării pe teren, în zona km 21+416 s-a constatat deraierea a 9 vagoane (3 dintre acestea s-au răsturnat pe viaductul de la km 21+347), începând cu cel de al 28-lea vagon de la locomotivă spre urma trenului. Locul producerii accidentului este prezentat în **fig.1**.

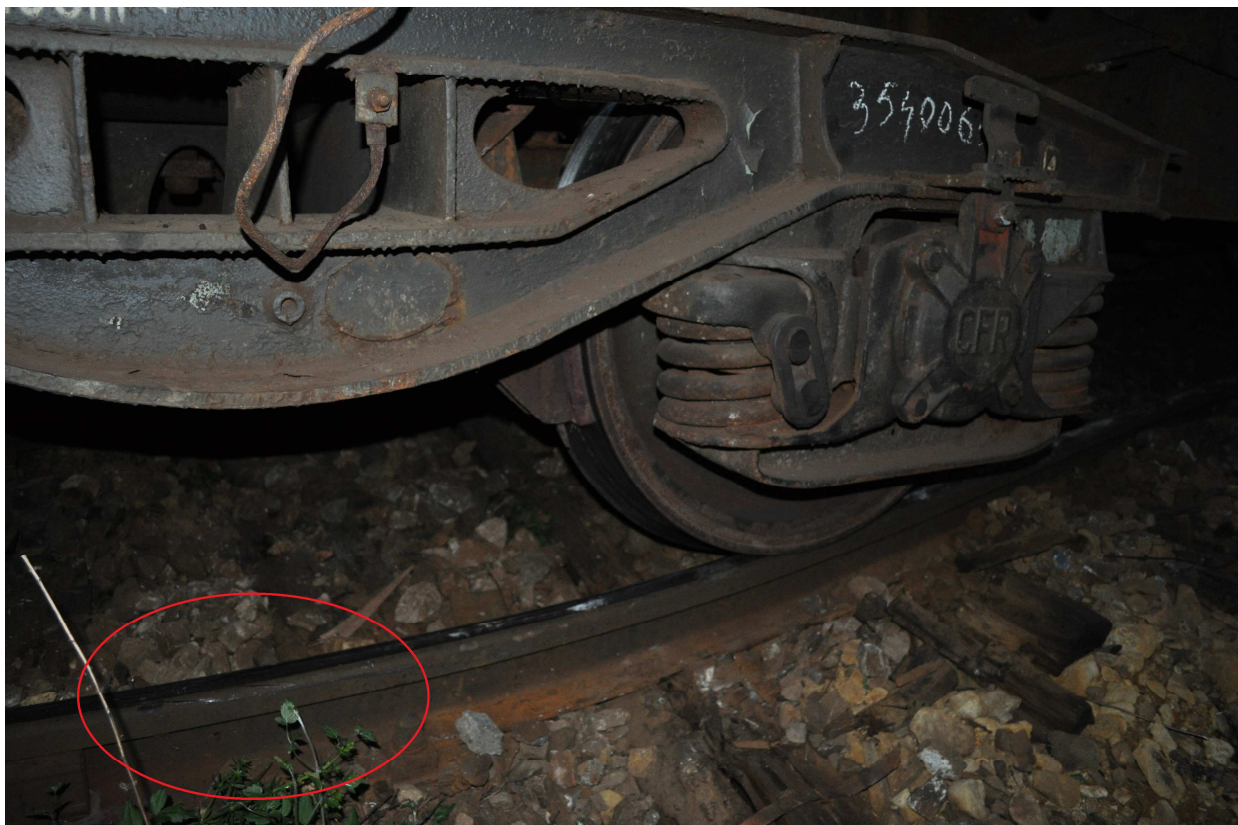
S-au mai identificat în zona punctului “0+4m” un număr de 3 urme de deraiere pe partea dreapta în sensul de mers (căderea roții de pe ciuperca șinei), prezentate în **Figura 5 și Figura 6**

Figura 6 - 2 urme de deraiere pe partea dreaptă
