RAPORT DE INVESTIGARE

privind accidentului feroviar produs la data de 10.03.2014 pe raza de activitate a
Sucursalei Regionale CF Constanța, între stațiile CF Palas și Constanța Mărfuri,
în circulația trenului de marfă nr.88395

Ediție finală
29 august 2014

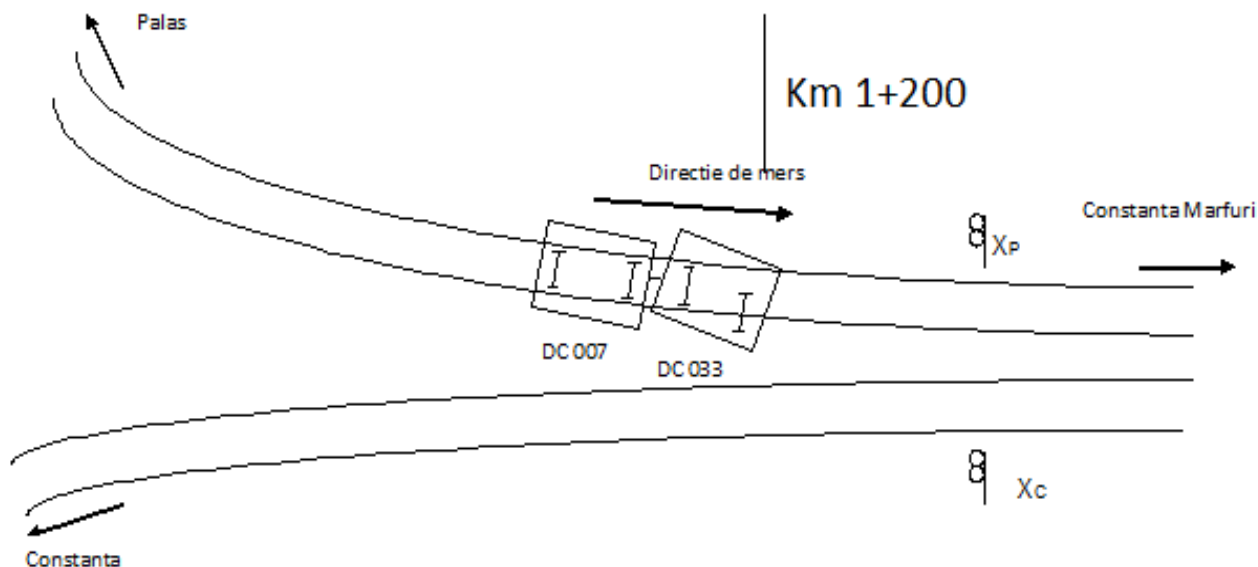
Fig. 1

Locul producerii accidentului este prezentat în figura nr. 1.

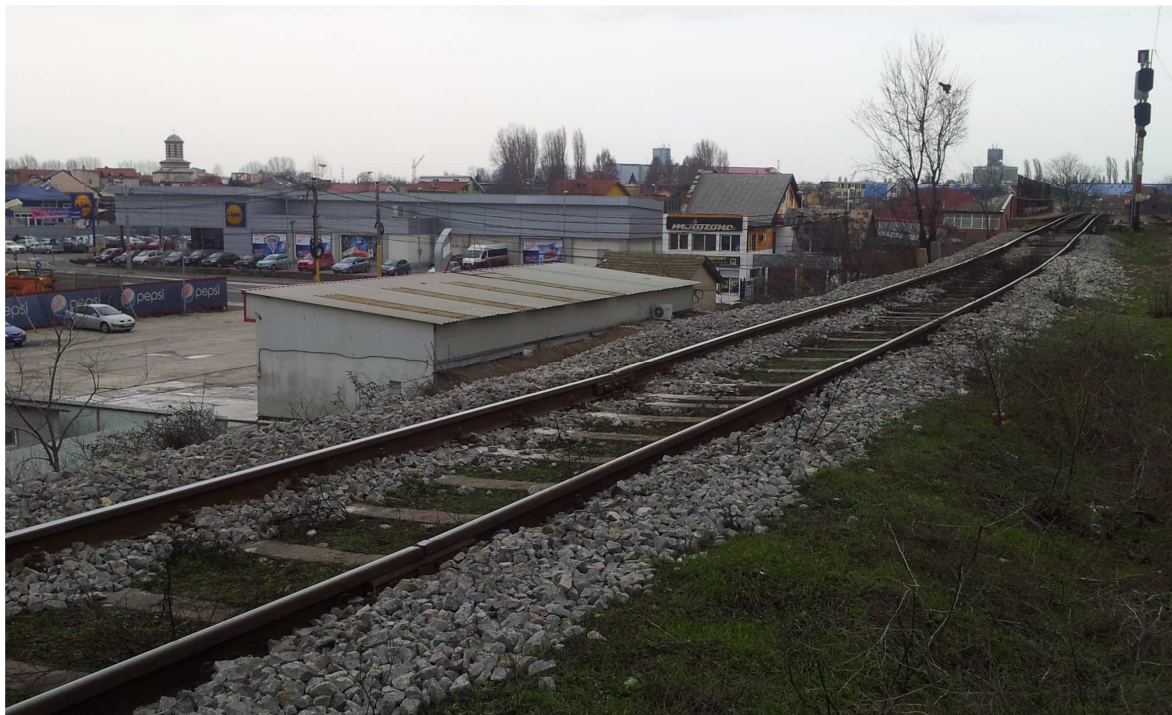
Fig. 2

Accidentul s-a produs într-o zonă în care traseul în plan orizontal al căii este alcătuit dintr-o curbă circulară cu deviație stânga în sensul de mers al trenului, racordată cu aliniamentele adiacente prin curbe parabolice (fig. 2).

Deraierea s-a produs după curba circulară, în cuprinsul celei de a doua curbe parabolice.
