AGENȚIA DE INVESTIGARE FERROVIARĂ ROMÂNĂ - AGIFER

RAPORT DE INVESTIGARE

al accidentului feroviar produs la data de 10.07.2016, pe raza de activitate a Sucursalei Regionale Căi Ferate București, în stația CFR Bucureștii Noi, în circulația trenului de marfă nr.71706, pe linia 301-X Guvernamentală

*Raport de investigare ediție finală
15 iunie 2017*

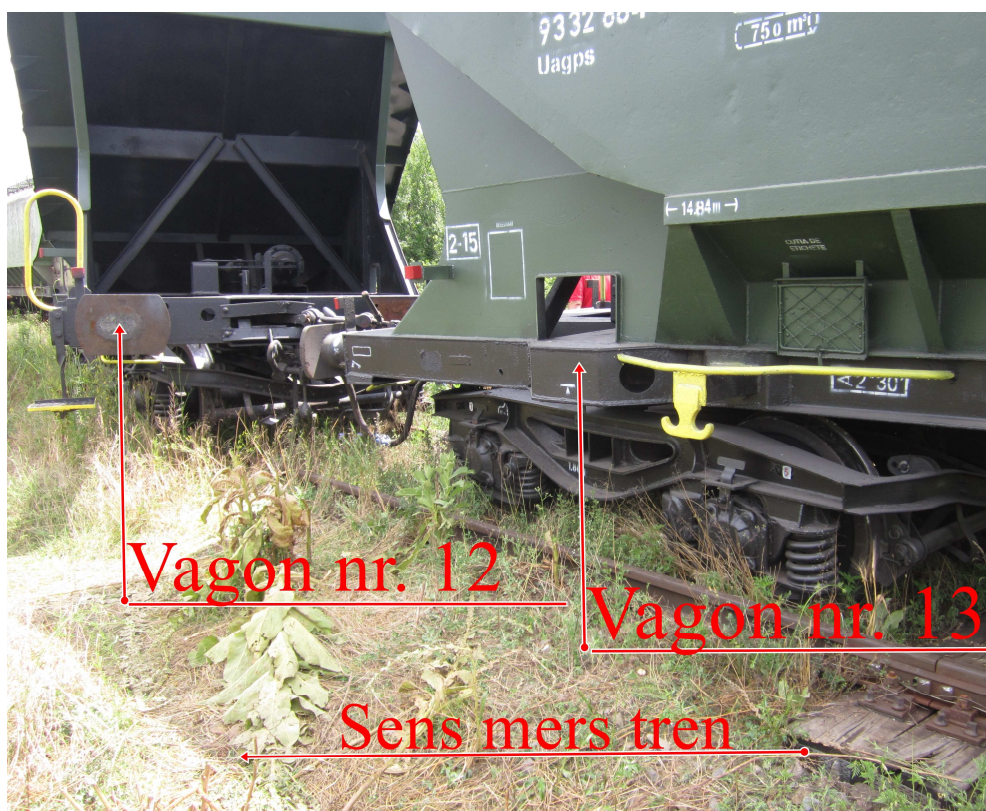
Fig. 3 – vagonul nr.3153933525-2 (al 12-lea) și nr.31539332684-0 (al 13-lea)

La intrarea în stație, pe parcursul comandat, în timpul circulației trenului de marfă nr.71706, pe curba cuprinsă între km 0+180 și km 0+310 de pe linia 301-X Guvernamentală, la km 0+300, s-a produs deraierea de al doilea boghiu a vagonului al 12-lea din compunerea trenului, acesta angrenând și deraierea primului boghiu al celui de-al 13-lea vagon din compunerea trenului.

Vagoanele au mers deraiate circa 80 m, afectând suprastructura căii (prinderi metalice, traverse, dale de pasaj).

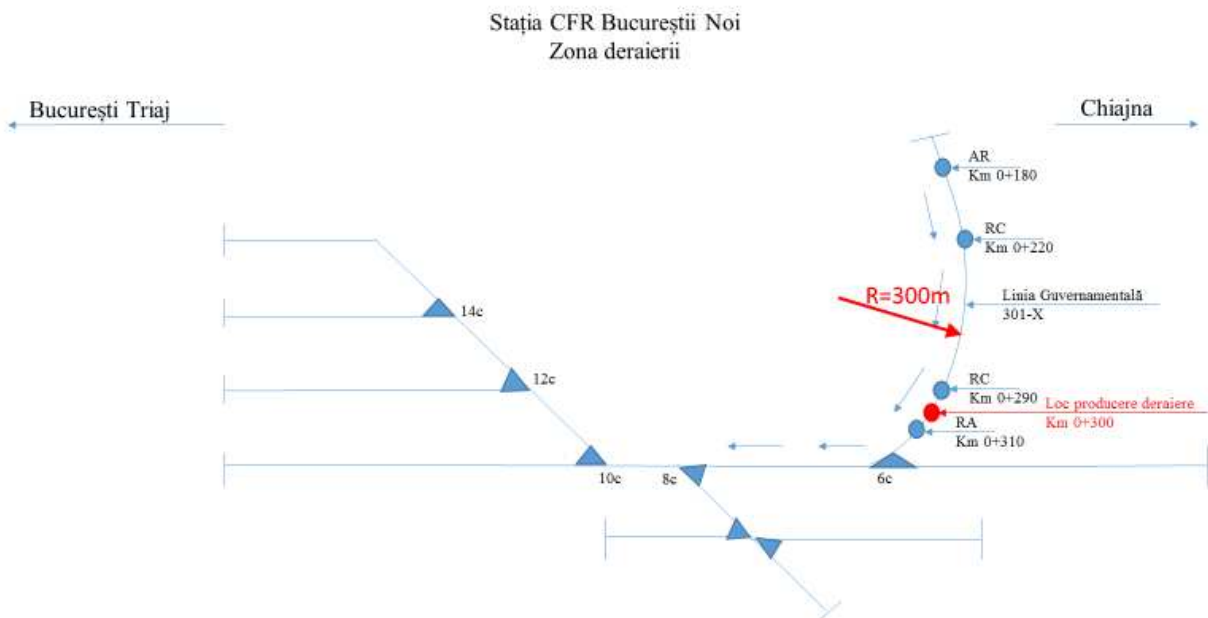
Fig. 4 – schița cu locul producerii deraierii

Accidentul s-a produs pe racordarea L_{r2} a curbei de deviație dreapta în sensul de mers al trenului, care a coincis cu sensul creșterii kilometrajului.

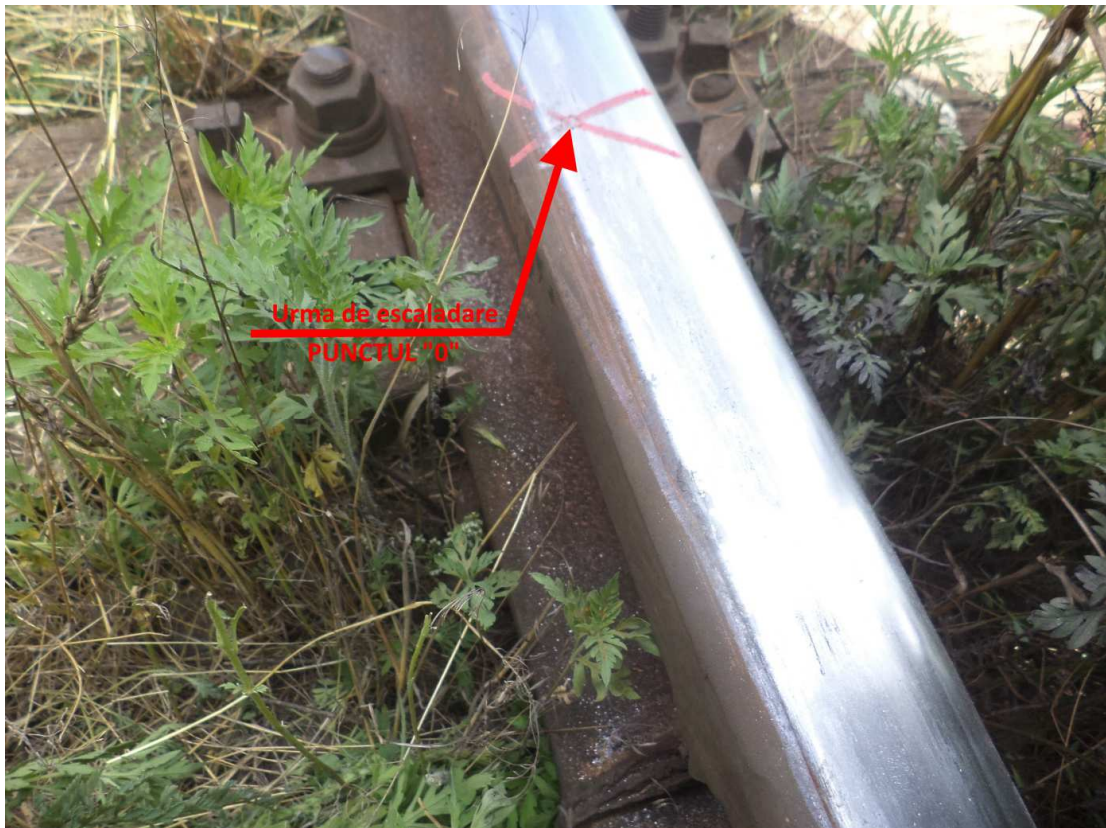
Fig. 5 – urma de escaladare a buzei bandajului pe ciuperca șinei

Urma căderii roții vagonului s-a observat la km 0+300, la 3,40 m după ultima joantă, în sensul creșterii kilometrajului, care a coincis cu sensul deplasării trenului.

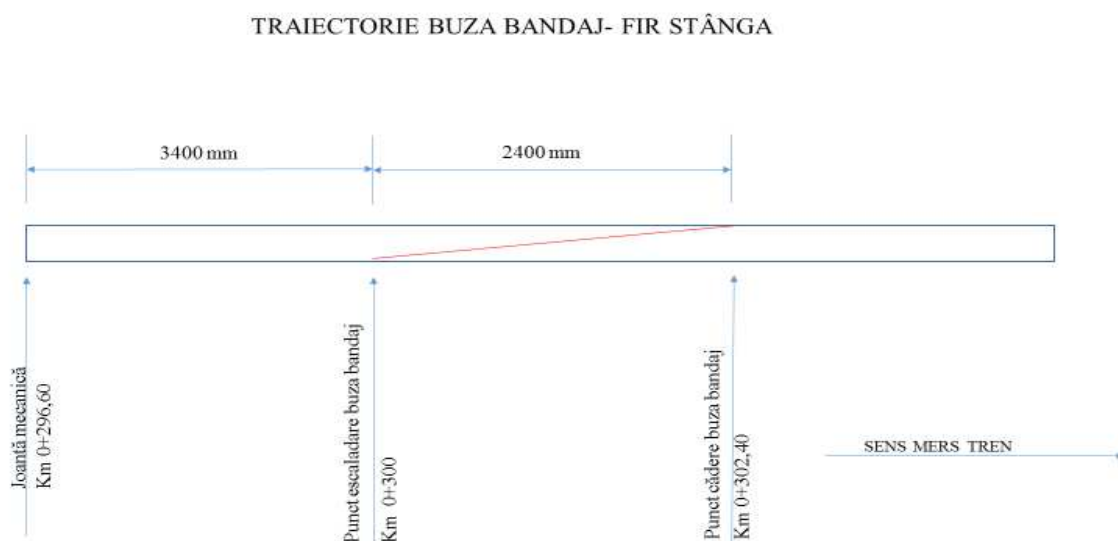
Fig. 6 – schița cu traiectoria buzei bandajului roții atacante

- după punctul 0, pe o distanță de circa 2,40 m s-a observat o urmă de rulare pe fața superioară a ciupercii șinei din stânga, în sensul de mers;
- după parcurgerea celor 2,40 m s-a constatat că urma de rulare părăsește fața superioară a ciupercii șinei spre exteriorul acesteia;

- ca urmare a părăsirii suprafeței superioare a ciupercii șinei de către buza bandajului s-a constatat primul bulon vertical lovit pe exteriorul căii, în partea stângă, precum și corespondentul său, pe aceeași traversă, lovit, în interiorul căii;

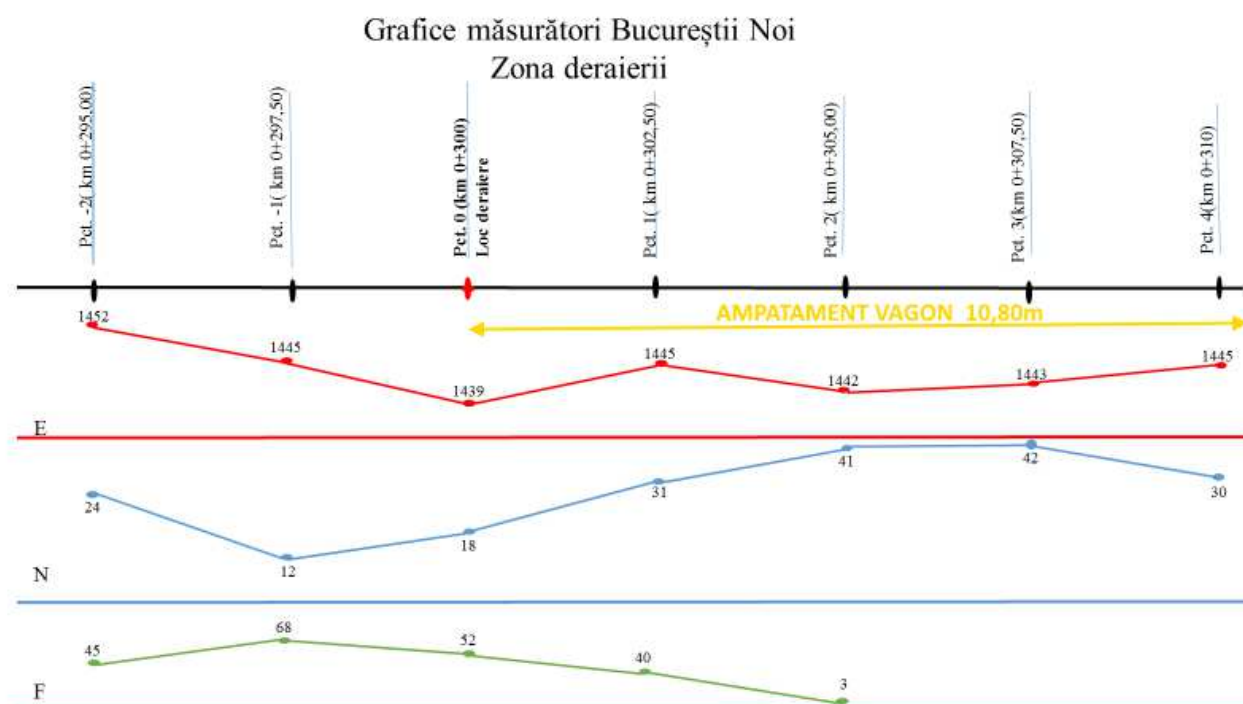
Fig. 7 – grafic măsurători pe zona deraierii

- supraînălțările măsurate în punctele de la „-6” la „4”, depășesc în totalitate, cu valori cuprinse între 2 mm în punctul „-1” și 31 mm în punctul „2”, toleranța la nivelul transversal prevăzută la art.7, lit. A din Instrucția nr.314/1989, toleranță având valoarea de 10 mm la liniile cu $V_{max} \leq 50$ km/h;

- referitor la torsionarea căii măsurată din 2,5 în 2,5 metri, comisia a constatat că între punctele „0” și „1” există o torsionare a căii de 13 mm, peste toleranța maximă admisă de Cap. I, art. 7, litera A, pct. 4 din Instrucția 314/1989, a cărei valoare este de 12,5 mm la viteze având valorile $10 < V \leq 30$ km/h;

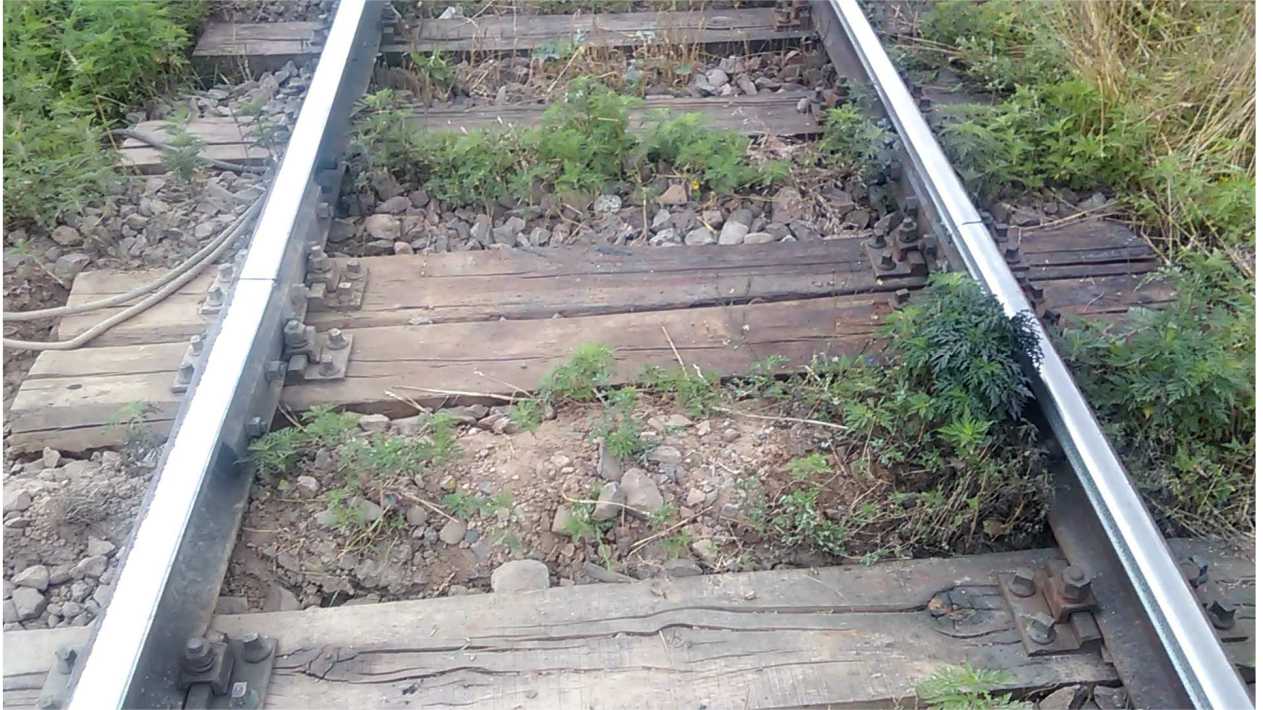
Fig. 8 – fotografia cu zona colmatată

- comisia a constatat, atât pe teren cât și prin vizionarea probelor video (fotografii și filmări), colmatarea prisme de balast pe toată zona producerii accidentului;

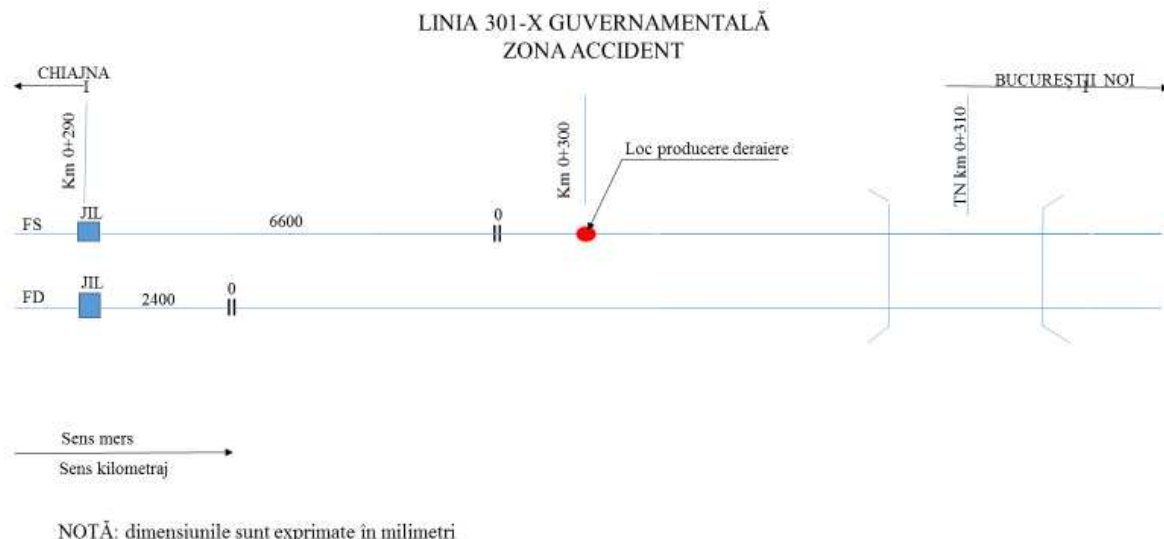
Fig. 9 – schița cu poziția joantelor în zona accidentului

- comisia a constatat, pe firul interior al curbei în sensul de mers al trenului, între km 0+292,40 și km 0+296,60, existența unui cupon de șină cu lungimea de 4,20 metri, sub valoarea admisă de 4,50 metri dată de Cap. III, art. 21, pct. 10 din Instrucția nr. 314/1989;

- s-au măsurat rosturile de dilatație pe zona producerii accidentului la o temperatură în șină de 38°C, au rezultat valori de 0 mm atât pe firul exterior cât și pe firul interior al curbei;

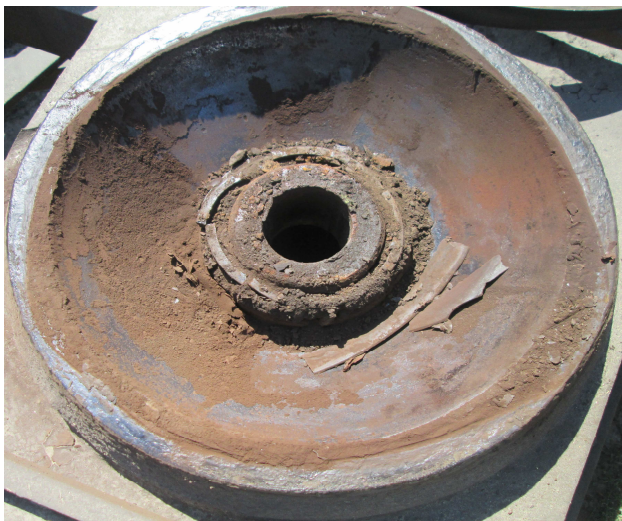
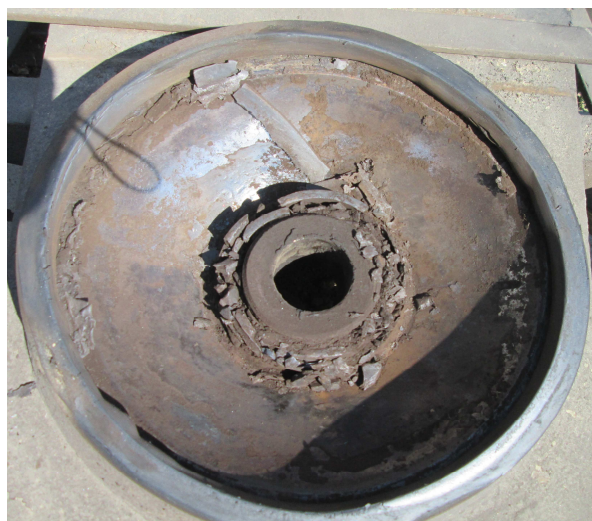
Fig. 9 – Crapodinele inferioare ale vagonul nr.31539335525-2

La data de 08.08.2016, la CIRV CONSTANȚA – SIRV Palas, au fost efectuate verificări ale caracteristicilor tehnice, cotele și dimensiunile cu ridicarea pe vinciuri a vagoanelor deraiate constatându-se că, la vagonul nr.31539335525-2, din plăcile de poliamidă existente în zona crapodinelor a rămas doar gulerul central spart în multiple bucăți.

Ținând cont de concluziile prezentate anterior comisia de investigare consideră că starea tehnică a vagonului nr.31539335525-2, având la ambele crapodine plăcile de poliamidă deteriorate în totalitate, a dus la îngreunarea înscrierii în curbă a acestui vagon, favorizând producerea deraierii.
