AGENȚIA DE INVESTIGARE FERROVIARĂ ROMÂNĂ - AGIFER

RAPORT DE INVESTIGARE

privind accidentul feroviar produs la data de 11.08.2015, pe raza de activitate a Sucursalei Regionale de Căi Ferate Timișoara, pe secția de circulație Simeria - Livezeni (linie dublă electrificată) la km 65+670, între halta de mișcare Merișor și stația CFR Bănița

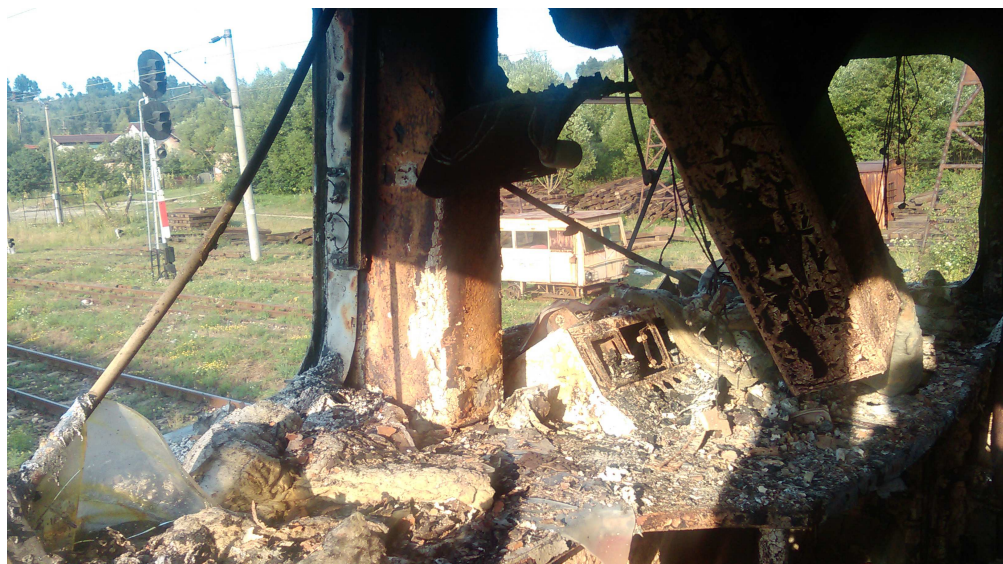
Foto nr.1 – postul II de conducere

2. Post conducere 2:

- vitezometrul IVMS cu carcasa topită și deformată iar componentele interioare arse;
- aparatele indicatoare și de comandă distruse de incendiu;
- panou aparate plafon căzut și ars;
- stația RER arsă;
- controlerul cu blocul de contacte deformat, supraîncălzit și căzut din suport;
- pedala DSV și pedala nisipar supraîncălzite;
- placa de borne cu izolația cablajului arsă și regletele supraîncălzite;
- robinetii KD2 și FD1 supraîncălziti cu mânerle arse;
- ștergătoarele de parbriz supraîncălzite cu ventilele de comandă topite;
- îmbrăcămintea interioară a postului de conducere arsă;
- geamuri crăpate și arse;

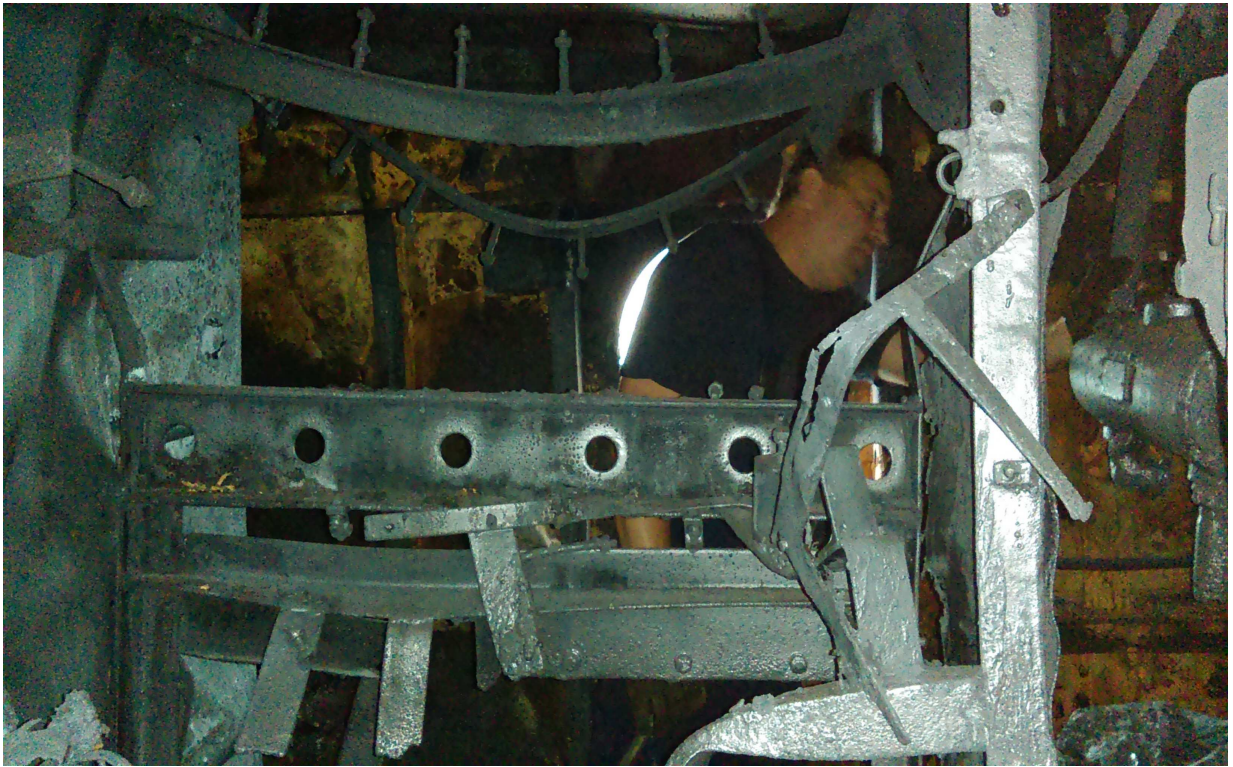
Foto nr.4 – Blocul S4, cadru susținere contactori

- contactoarele electropneumatice arse și topite în totalitate;
 - cablurile de forță topite;
 - inversorul topit;
 - condensatorul de protecție al redresorului de tracțiune explodat;

- scurtcircuitorul topit;
 - rezistențele de slăbire a câmpului supraîncălzite, deformat cu elemente parțial topite și cu scurgeri de aluminiu între elemente, provenit de la redresor;

- din cauza temperaturii ridicate generate de incendiu, componentele și materialele din blocul de aparate S4 au fost vaporizate, topite sau deformate, fapt care a împiedicat comisia de investigare să identifice cu precizie componenta a cărei defectare a dus la declanșarea incendiului.

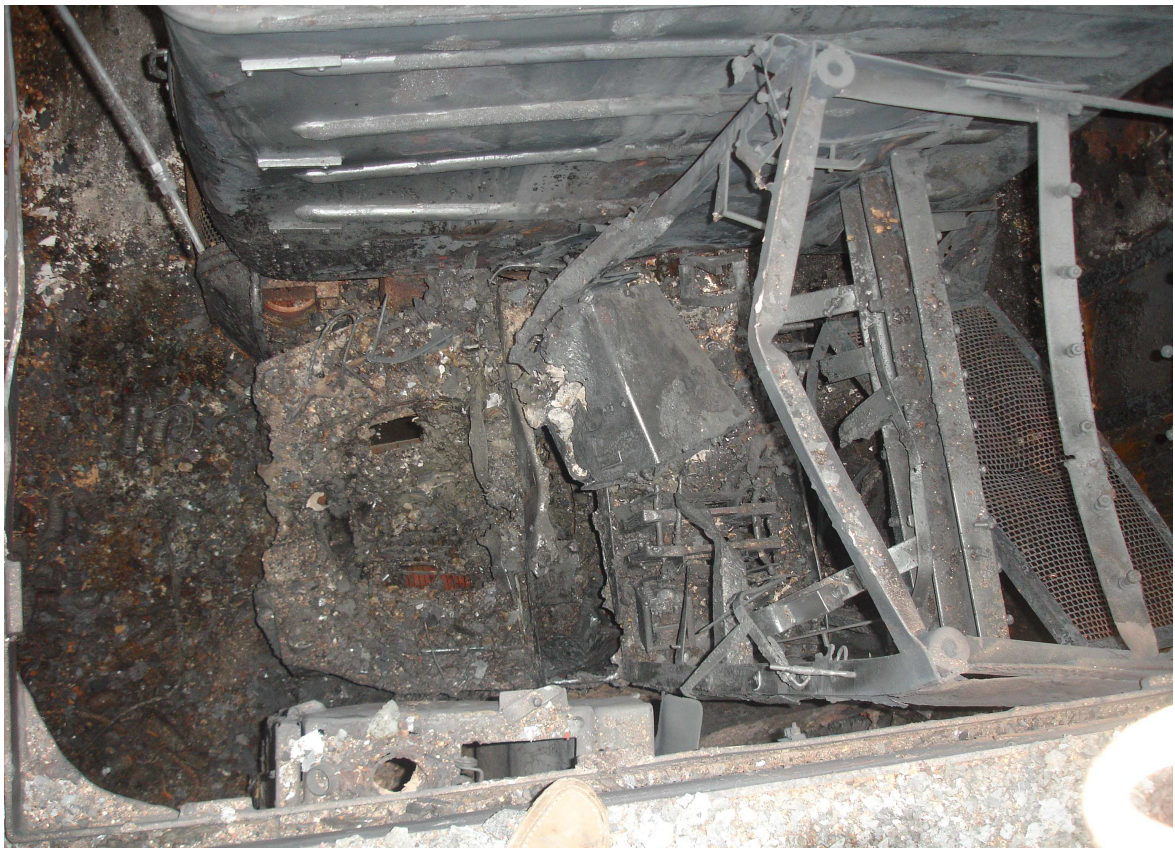
Foto nr.5 – Blocul S4, vedere de sus

The direct cause of the incident was a failure at the high power supply cable from the equipment block S4, that led to the local over-heating and ignition of the cable insulation, with the extension of the fire in the whole equipment block S4 and then at the rest of the units from the locomotive body and driving cabins.

Because the high temperature generated by the fire, the components and the materials from the equipment block S4 atomised, melt and distorted, it making impossible for the investigation commission to identify exactly the component whose failure generated to the fire.

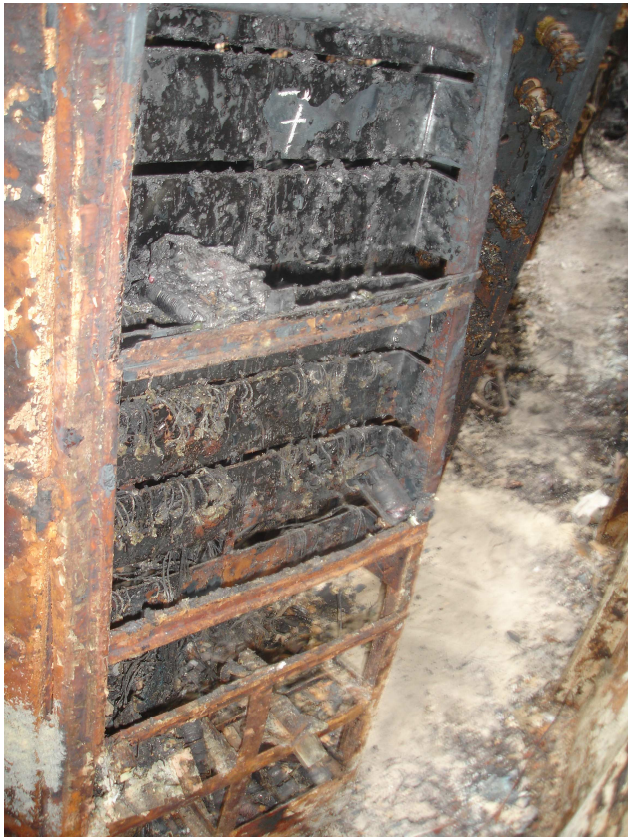
Foto nr.6 – Blocul S7

- aparatul antipatinaj fixat în suport, cu toate componentele topite cu excepția transformatoarelor de măsură supraîncălzite;
 - selful stației pentru încărcare baterii supraîncălzit, stația de încărcare baterii topită;

- cablajul ars topit iar resturile nearse căzute în bloc;
 - motorul ventilatorului de răcire căzut în interiorul blocului;

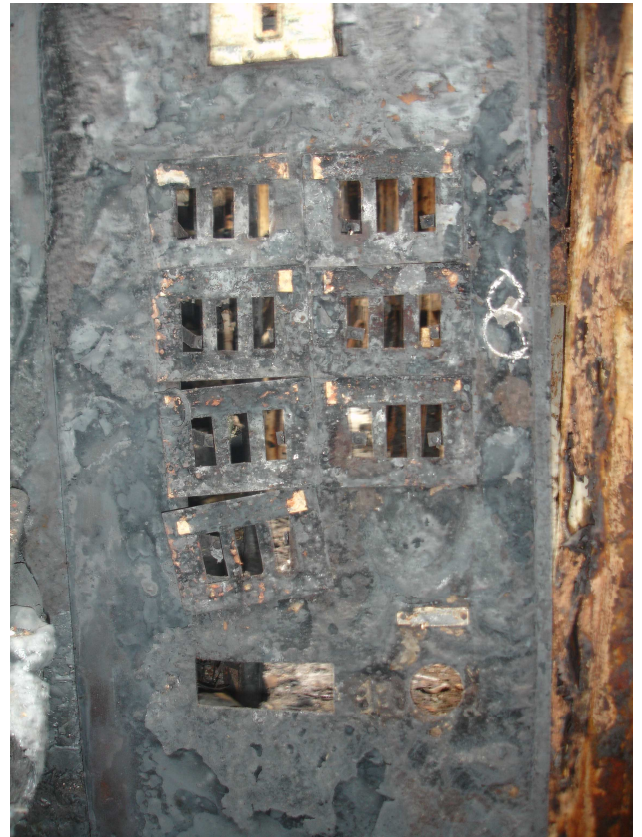
Foto nr.7 – Blocul S8

- Blocul S8:
 - carcasa supraîncălzită, deformată și topită pe porțiuni;
 - întrerupătoarele automate USOL arse, rămase în suportți, cu pârgii de rearmare topite;

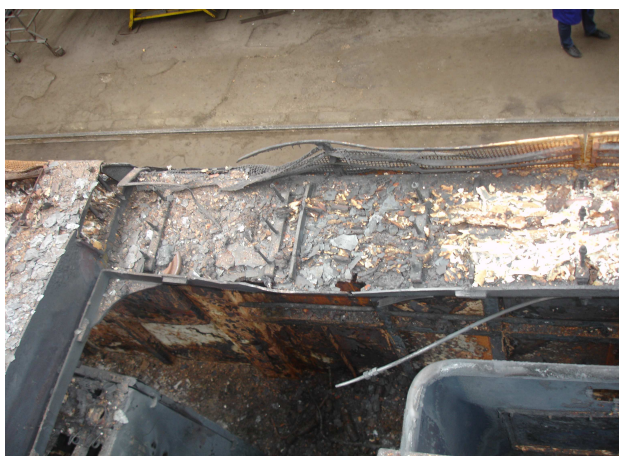
Foto nr.8 – canal cablaj electric de forță din dreptul blocului S4

- condensatoarele de defazaj încălzite, carcuse nedeformate;
- Cablajul de forță pe canalul de cabluri cu izolația arsă și topit integral pe ambele părți, pe porțiuni de aproximativ 1 metru în dreptul blocului S4;

- locul (focarul): sala mașinii;
- sursa probabilă de aprindere (la incendiu): scurtcircuit electric;
- mijlocul care putea produce aprinderea: cablu electric;
- primul material care s-a aprins: izolație cablu;
- împrejurarea determinantă: cablu electric cu izolația deteriorată în urma unei acțiuni mecanice ori fizice;
- condiții care au favorizat dezvoltarea și propagarea evenimentului (incendiului): cantitate mare de material combustibil din locomotivă.

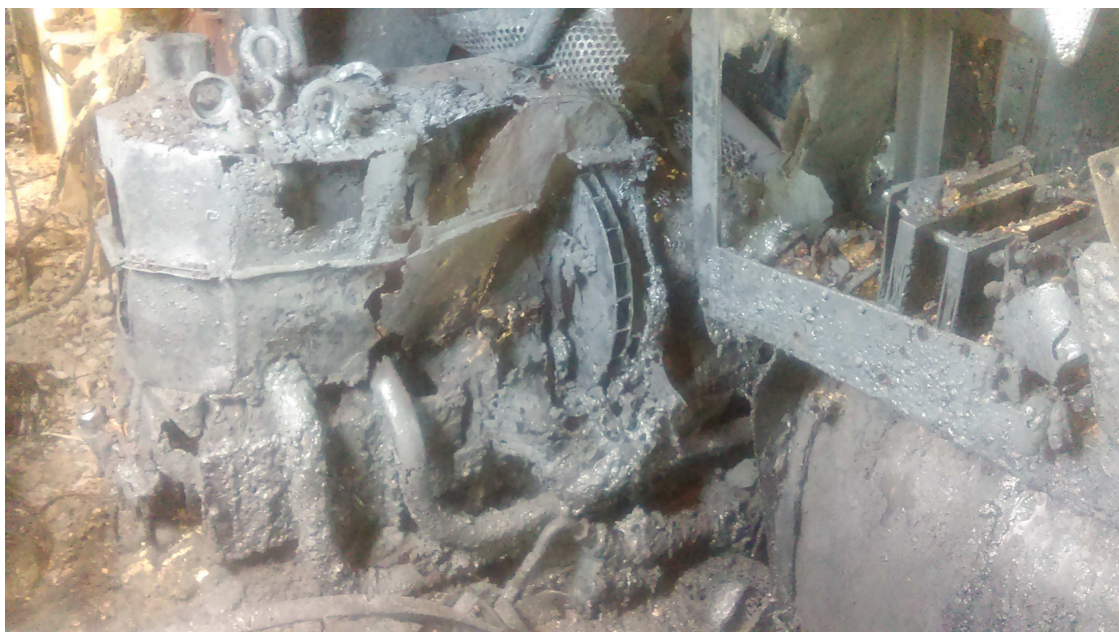
Foto nr.9 – compresor principal nr.2

- capacul pompei de ulei și carterul topit pe porțiuni;
 - zonele topite ale compresorului și motorului electric sunt situate pe partea blocului S4;
 - supapa de siguranță topită;

- conductele de la instalația de producere a aerului supraîncălzite, deformate și parțial topite;
 - supapa de sens unic topită;
