AGENȚIA DE INVESTIGARE FERROVIARĂ ROMÂNĂ - AGIFER

RAPORT DE INVESTIGARE

al accidentului feroviar produs la data de 11.12.2014 pe raza de activitate a
Sucursalei Regionale de Căi Ferate Galați în circulația trenului de marfă nr.76054,
între halta de mișcare Filești și stația CF Cătușa

*Raport final
15 septembrie 2015*

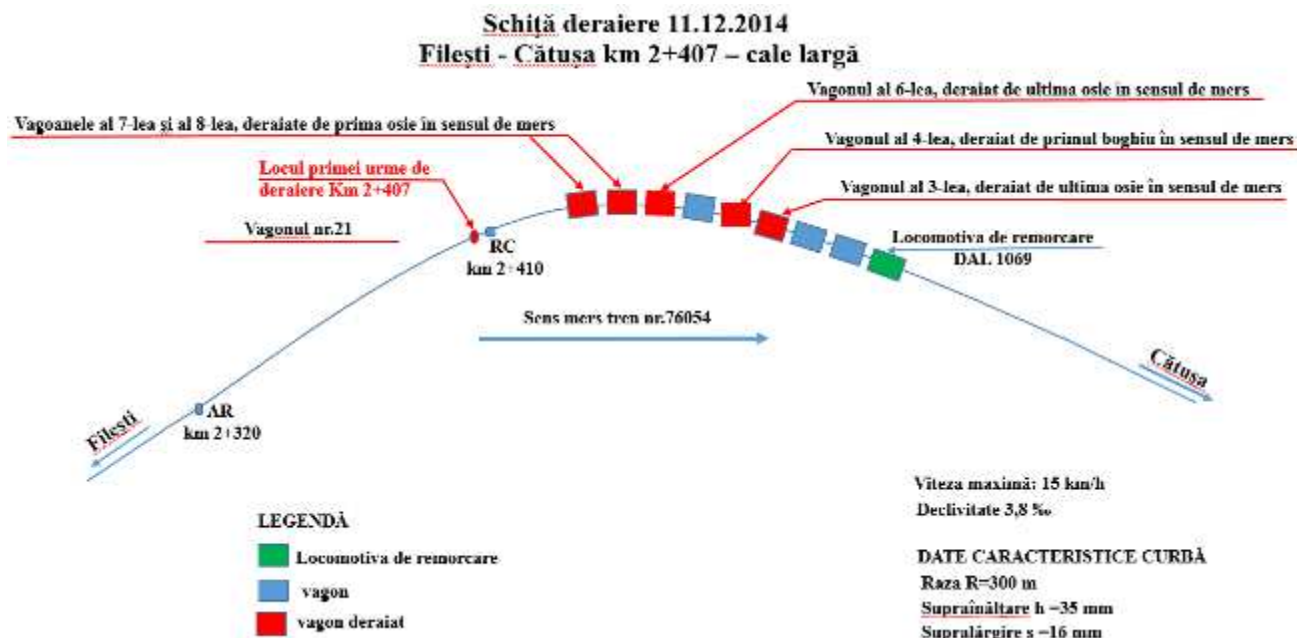
Fig.2

- vagonul nr.61760971, al 3-lea din componerea trenului, deraiat de ultima osie în sensul de mers (osia nr.4 în sensul de mers);
- vagonul nr.60045838 al 4-lea din componerea trenului, deraiat de primul boghiu în sensul de mers, prima osie (osia nr.1 în sensul de mers) în exteriorul căii, distanțată de șină la aproximativ 75 cm, iar a doua osie (osia nr.2 în sensul de mers) pe șină, orientată în sensul escaladării firului exterior al curbei (boghiu rotit);

- vagonul nr.61835484, al 6-lea din componerea trenului, deraiat de ultima osie (osia nr.4 în sensul de mers) cu roata din stânga căzută între firele căii iar roata din dreapta pe șină;

- vagonul nr.61805339, al 7-lea din componerea trenului, deraiat de prima osie (osia nr.1 în sensul de mers), roata din dreapta între firele căii, roata din stânga pe șină;

- vagonul nr.61775383, al 8-lea din componerea trenului, a deraiat de prima osie (osia nr.1 în sensul de mers), roata din dreapta între firele căii, roata din stânga pe șină.

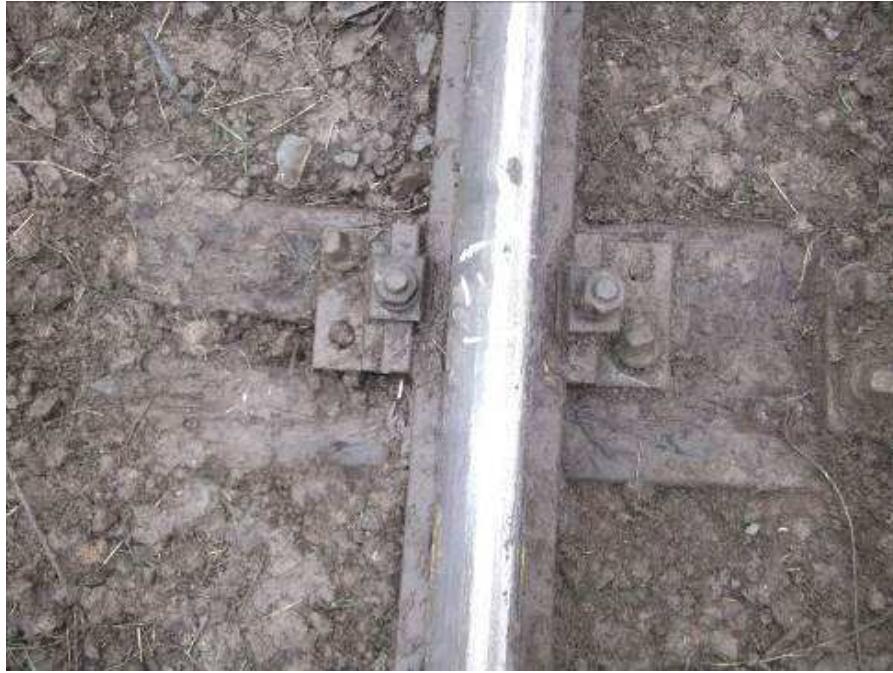
Pe firul exterior al curbei, s-au constatat patru traverse consecutive cu crăpături pe direcția de strângere a tirfoanelor care fixează plăcile metalice de traverse și tirfoane care lipseau (cele existente nu asigurau prinderea fermă a plăcilor metalice de traverse) – foto nr.1 - 4.

Foto nr.1– traversa dinaintea punctului „0”

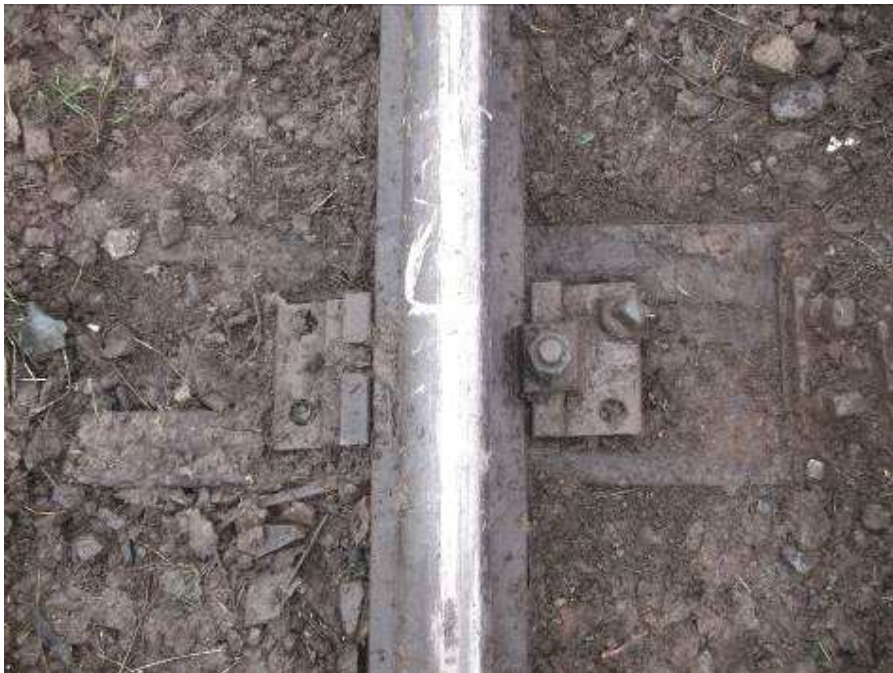
Foto nr.2 - traversa de la punctul „0”

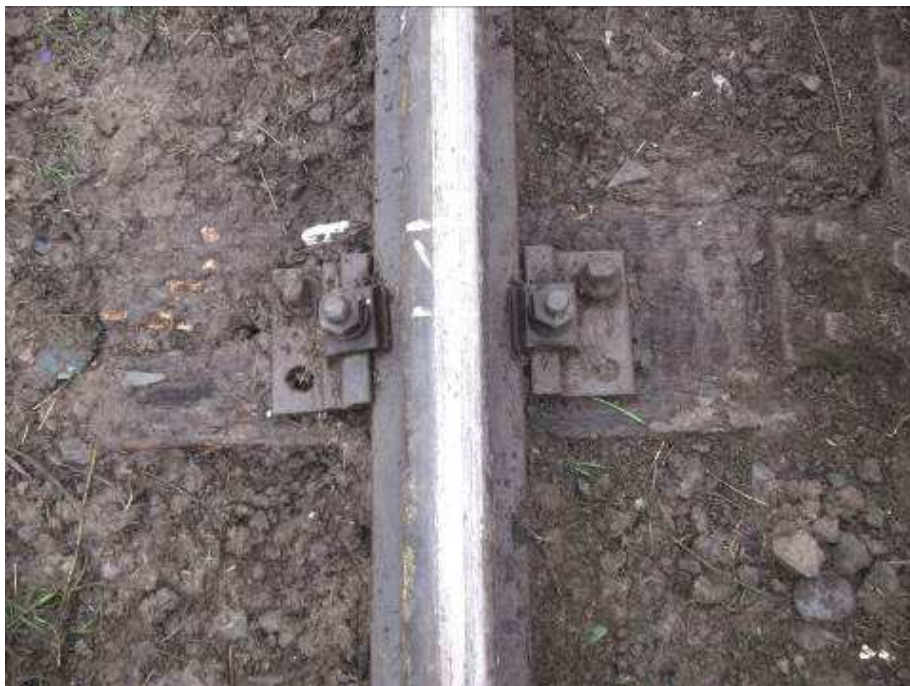
Foto nr.3- prima traversă de după punctul „0”

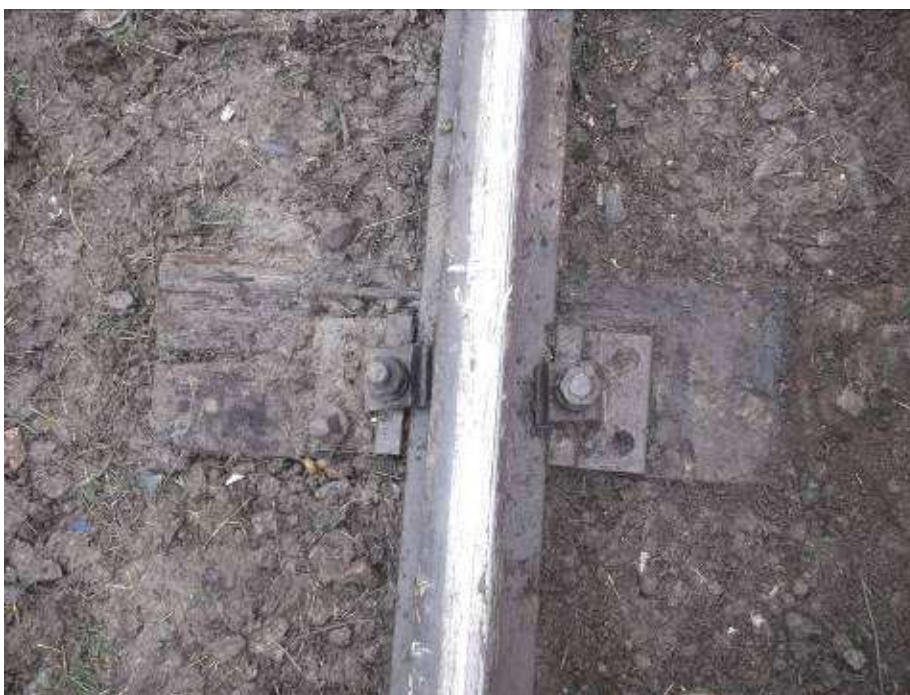
Foto nr.4 – a doua traversă de după punctul „0”

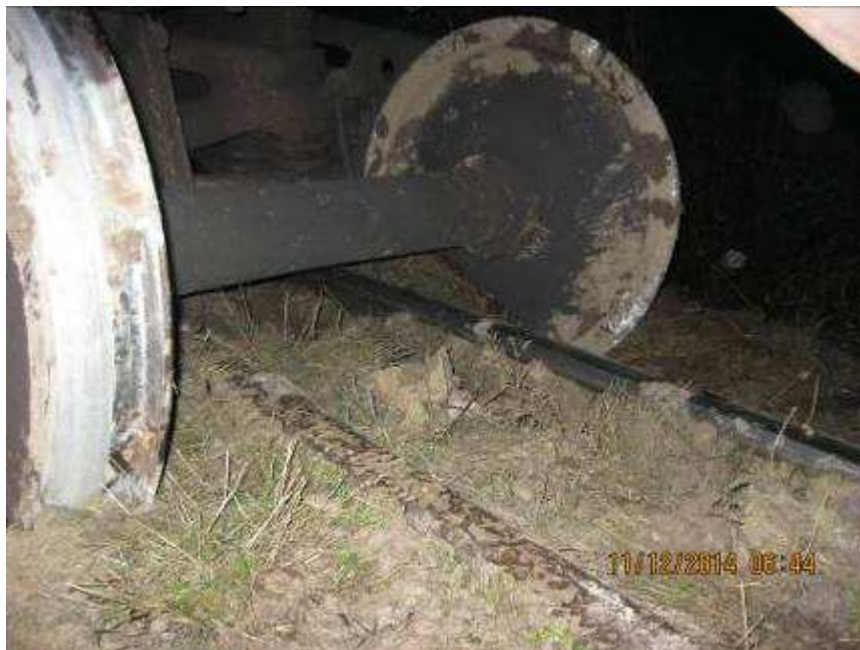
Urmare a solicitărilor dinamice la care a fost supusă calea în zona punctului „0” (km 2+407), la trecerea acestui vagon pe zona mai sus amintită s-a produs depășirea ecartamentului maxim admis, fapt ce a făcut ca roata din dreapta (roata nr.2) a osiei conducătoare a primului boghiu să părăsească ciuperca șinei de pe firul interior al curbei și să cadă între firele căii. Vagonul a circulat cu roata din dreapta deraiată între firele căii pe o distanță de aproximativ 65 m față de punctul "0", după care roata din stânga (roata atacantă) a osiei conducătoare a primului boghiu a escaladat ciuperca șinei, circulând 0,4 m cu buza bandajului pe aceasta, după care a căzut în exteriorul căii mergând în stare deraiată 7,2 m. Aceasta s-a îndepărtat de șină la o distanță de 0,75 m determinând rotirea boghiului precum și antrenarea în deraiere a celei de-a doua osii a primului boghiu de la acest vagon (*Foto nr.5*)

Foto nr.5 Prima osie a vagonului al 4-lea, deraiată în partea stângă în sensul de mers, prin escaladarea firului exterior al curbei, la o distanță față de șină de 0,75m

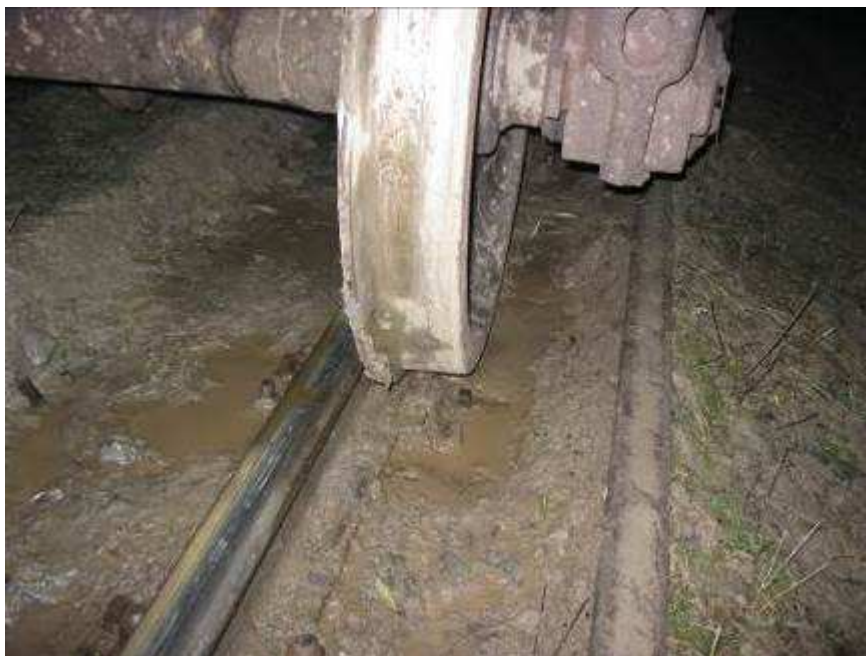
- deraierea primei osii a celui de-al patrulea vagon, a determinat și deraierea roții din stânga a ultimei osii a vagonului al treilea din compunerea trenului (roata care rula pe șina corespunzătoare firului exterior al curbei), prin căderea acesteia în interiorul căii la o distanță de aproximativ 0,60 m de la punctul "0". După parcurgerea unei distanțe de aproximativ 68 m, în stare deraiată, cu roata din stânga căzută în interiorul căii, roata din dreapta a ultimei osii a escaladat șina din dreapta (șina corespunzătoare firului interior al curbei) după care a căzut în exterior parcurgând în această stare o distanță de 10,79 m. Vagonul a circulat deraiat distanța de 78,45 m (Foto nr.6).

Foto nr.6 Roata din dreapta a osiei IV, în sensul de mers, de la vagonul al 3-lea, după escaladarea șinei corespunzătoare firului interior al curbei și căderea în exteriorul căii, pe partea dreaptă

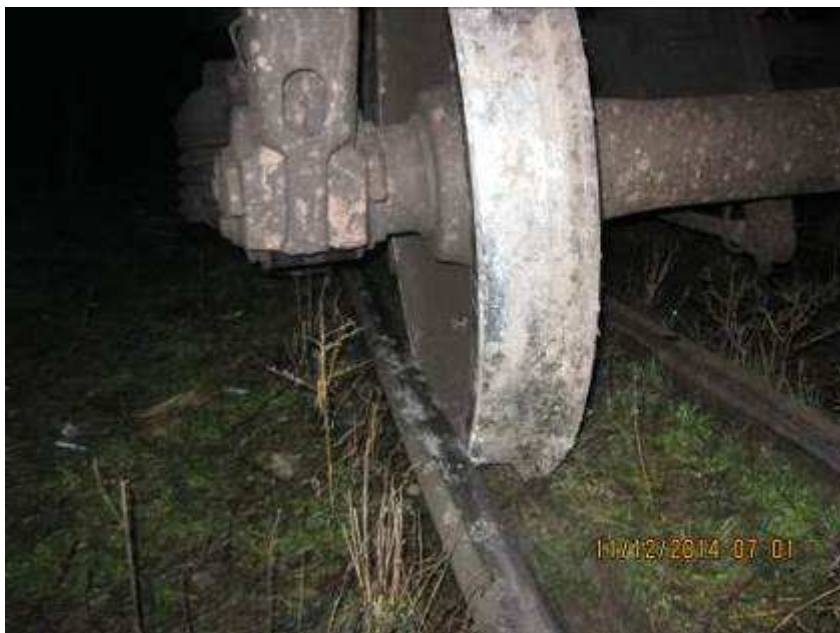
- urmare depășirii ecartamentului maxim admis în zona punctului „0” (km 2+407), la trecerea celui de-al 7-lea vagon pe zona mai sus amintită s-a produs căderea între firele căii a roții din dreapta a osiei conducătoare a primului boghiu, aceasta circulând în stare deraiată aproximativ 33,10 m față de punctul „0”.
- **Vagonul nr.61835484, al 6-lea din compunerea trenului (al patrulea vagon deraiat):**
- deraierea primei osii a celui de-al 7-lea vagon, a determinat și deraierea roții din stânga a ultimei osii a vagonului al șaselea din compunerea trenului (roata care rula pe șina corespunzătoare firului exterior al curbei), prin căderea acesteia în interiorul căii. Vagonul a circulat deraiat o distanță de aproximativ 35,9 m față de punctul “0”. *Foto nr.7*

Foto nr.7 Ultima osie, a vagonului al 6-lea, deraiată cu roata din stânga, în sensul de mers, căzută între firele căii, lângă șina corespunzătoare firului exterior al curbei
