## RAPORT DE INVESTIGARE

privind accidentul feroviar produs la data de 12.03.2016, pe raza de activitate a Sucursalei Regionale de Căi Ferate București, între Ramificația Rudeni și stația CFR Chitila, în circulația trenului de marfă nr.40616-1

Raport final  
20.02.2017

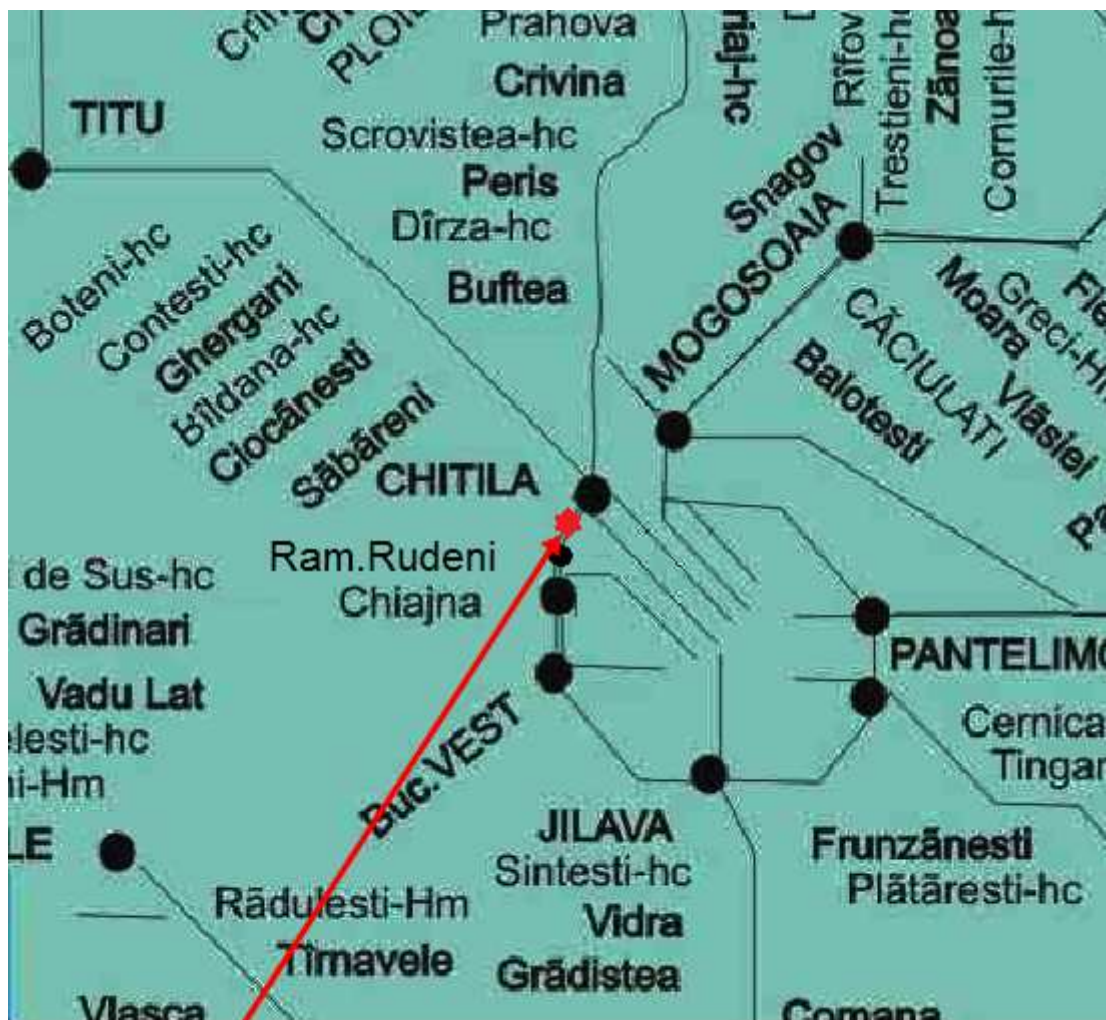
**locul producerii deraierii  
km 1+985**

**Direct cause** of the accident is the lost of the guiding capacity of the track at km 1+985, on the running line, track II, between the branch line Rudeni and the railway station Chitila.

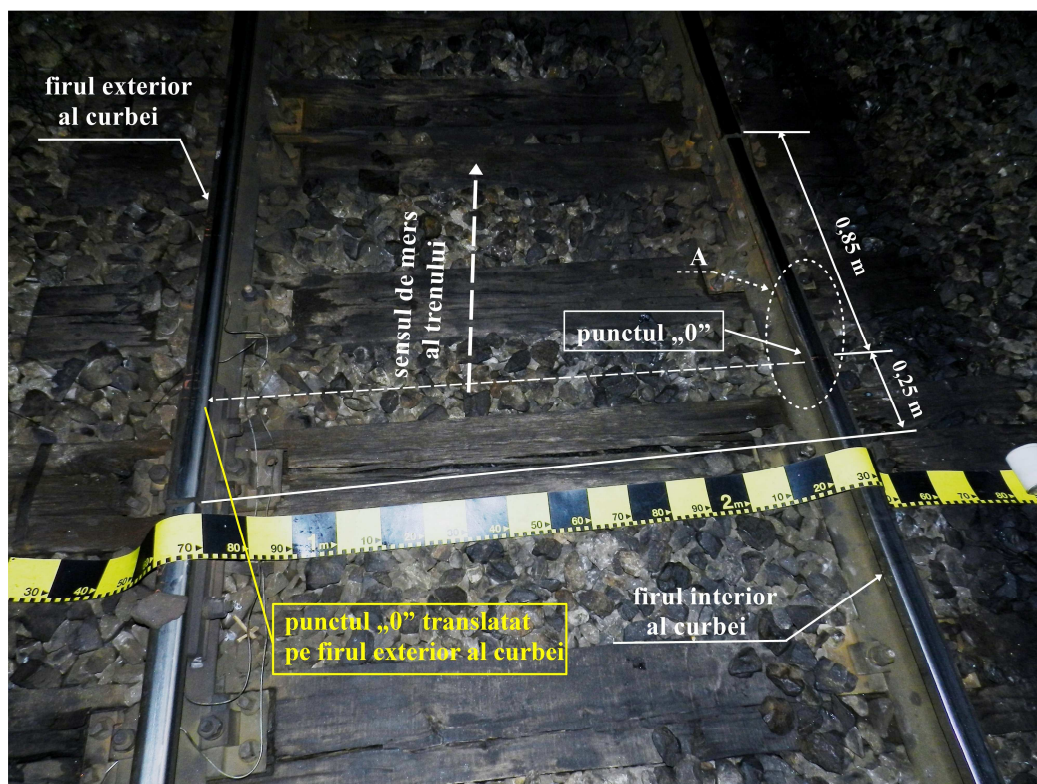
*punctul „0”*

Prima urmă de deraiere (punctul „0”) a fost constatată la km 1+985, în cuprinsul curbei circulare, care are raza  $R=188$  m și este o urmă lăsată de căderea între firele căii a unei roți din partea dreaptă, roată care rula pe șina corespunzătoare firului interior al curbei.

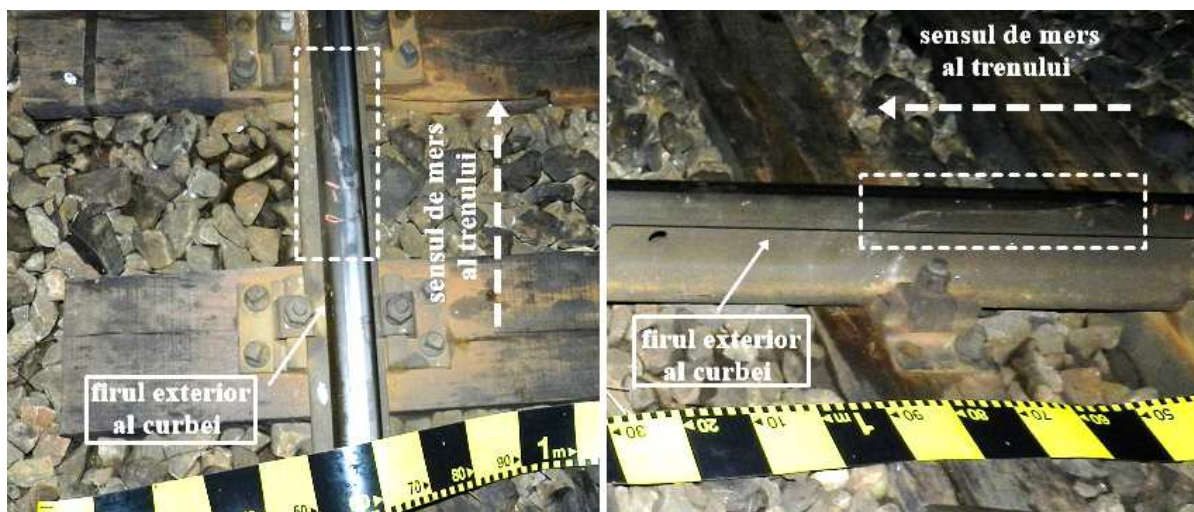
La distanța de 2,45 m față punctul „0”, în sensul de mers al trenului, pe șina de pe firul exterior al curbei a fost identificată o urmă de escaladare de către buza bandajului unei roți din partea dreaptă a umărului activ al ciupercii șinei. Buza bandajului acestei roți a rulat pe suprafața de rulare a ciupercii șinei înspre umărul inactiv al acesteia, după care roata a căzut în exteriorul căii, urma lăsată de aceasta fiind identificată pe fața laterală inactivă a ciupercii șinei.

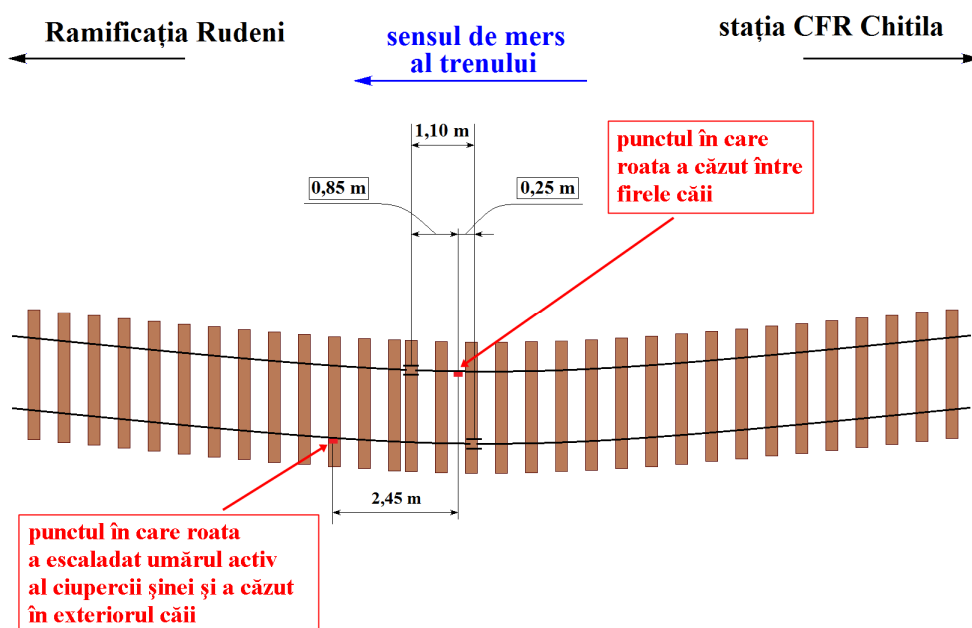
poziția joantelor față de punctele de cădere ale roților

Înainte punctului „0” pe partea stângă, respectiv pe firul exterior al curbei este o întrerupere a continuității șinei alcătuită neinstrucțional, deoarece ansamblul „joantă” este construit numai cu o traversă, față de două traverse alăturate, cum ar fi instrucțional, iar rostul de dilatație se află în dreptul acestei traverse. Punctul rezultat prin translatarea pe șina de pe firul interior al curbei a poziției rostului de dilatație al acestei joante, se află la 0,25 m înaintea punctului „0”.

În sensul de mers al trenului, după punctul „0”, la o distanță de 0,85 m de acesta, pe partea dreaptă (firul interior al curbei), se află o joantă, care are în componere două traverse alăturate.

Din punct de vedere constructiv în zona producerii deraierii, construcția acestei suprastructuri nu respectă în totalitate condițiile tehnice ale unei căi alcătuită din panouri de șine și traverse, legate între ele cu joante, în sensul că, joantele de pe cele două fire de șine (joante de firul exterior al curbei și joante de pe firul interior al curbei) nu erau în același plan transversal pe axa căii (nu respectau condiția de echer), între ele fiind o distanță de 1,10 m.

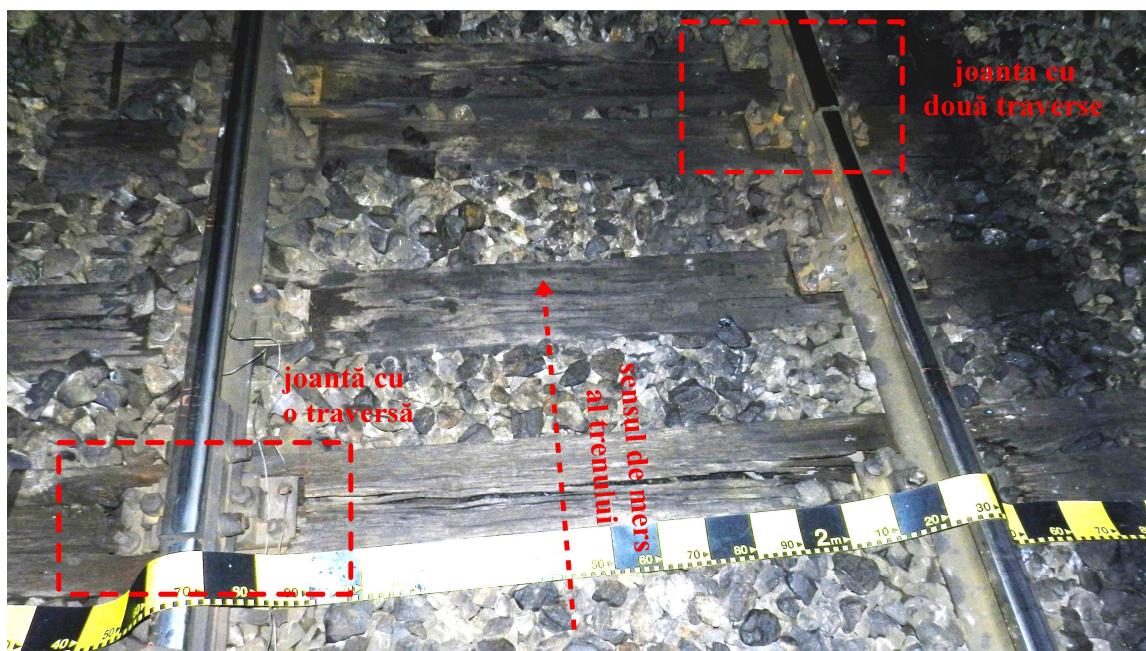
*modul de alcătuire al celor două joante aflate de o parte și de cealaltă parte a punctului deraierii*

Joanta din partea stângă față de sensul de mers al trenului (cea de pe firul exterior al curbei), care se afla la 0,25 m înainte de punctul producerii deraierii (punctul nr.0), avea rostul de dilatație în dreptul unei traverse (traversa nr.1). Punctul de sprijin al capătului unei șine era pe placa metalică de pe această traversă, iar cel mai apropiat punct de sprijin al celeilalte șine era pe placa metalică aflată pe traversa anterioară (traversa nr.2).

Din punct de vedere al poziției pe care trebuie să le aibă traversele ce fac parte din alcătuirea unei joante, aceste două traverse nu respectau condiția de a fi alăturate, astfel încât, rostul de dilatație să fie în exteriorul acestora, în dreptul spațiului dintre traversele alăturate (spațiul dintre traversele alăturate trebuie să fie de minim 5 mm).

Joanta din partea dreaptă, față sensul de mers al trenului (cea care se afla pe firul interior al curbei la 0,85 m după punctul deraierii), avea în compunere două traverse de normale de lemn alăturate. În partea opusă acestei joante pe firul exterior al curbei șina era continuă. Rostul de dilatație al acestei joante era în dreptul primei traverse, în sensul de mers al trenului.

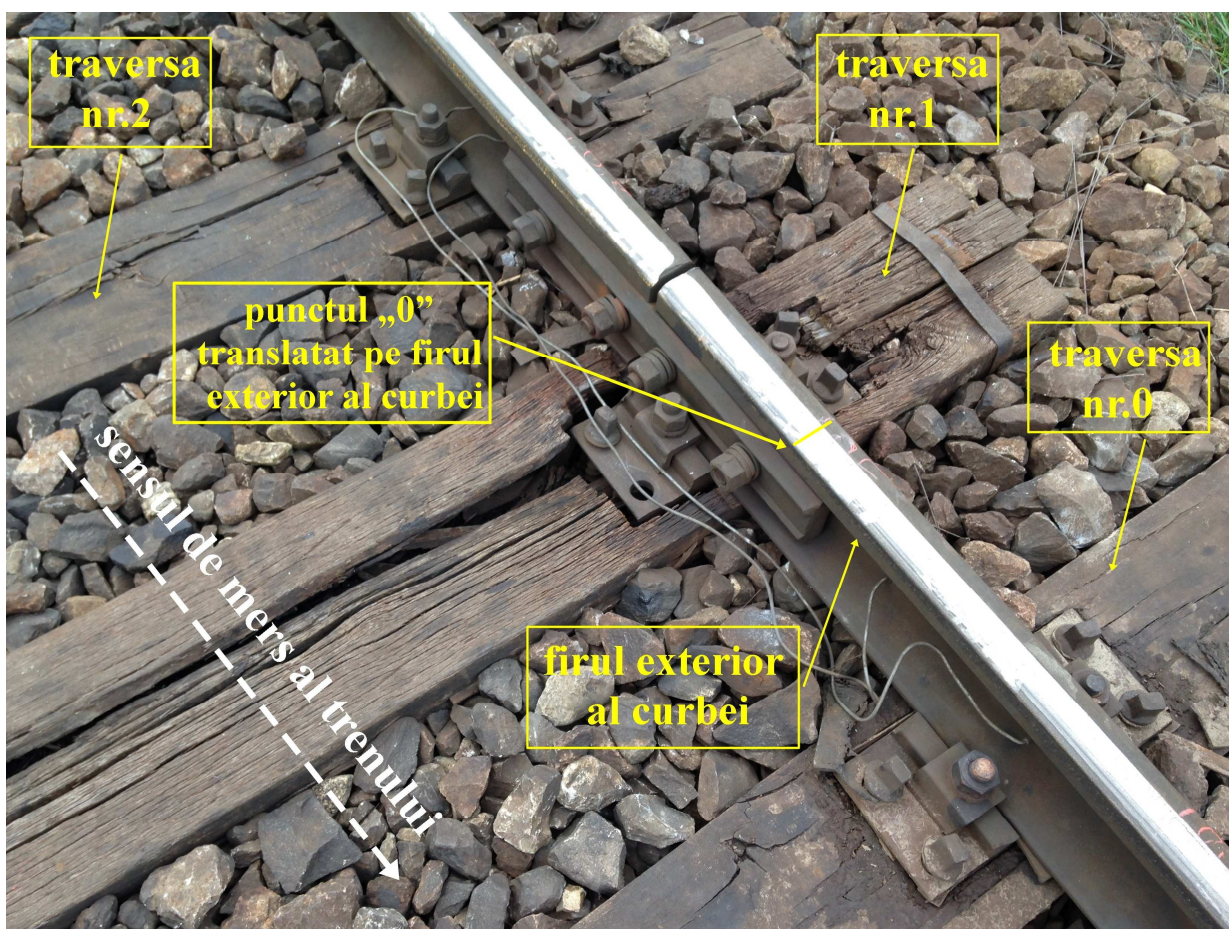
*defectele traverselor nr.0 ÷ nr.2  
capetele traverselor dinspre firul exterior al curbei*

Traversele de lemn din imediata vecinătate a punctului producerii deraierii aveau defecte care impuneau înlocuirea lor, datorită faptului că, sub acțiunea forțelor dinamice transmise de materialul rulant în timpul deplasării, traversele nu mai asigurau fixarea plăcilor metalice prin strângerea tirfoanelor, permițând astfel deplasarea acestora în lungul traverselor, fapt care determină creșterea valorii ecartamentului, în unele puncte putându-se depăși atât valoarea toleranței de exploatare, cât și valoarea maximă admisă a ecartamentului.

- traversa nr.3 era putredă și crăpată;
- traversa nr.2 era putredă și crăpată pe capătul dinspre firul exterior al curbei, fapt pentru care placa metalică a pătruns în corpul traversei, iar tirfoanele nu mai puteau fi strânse pentru fixarea plăcii metalice de traversă;
- traversa nr.1 era putredă și crăpată pe întreaga lungime.

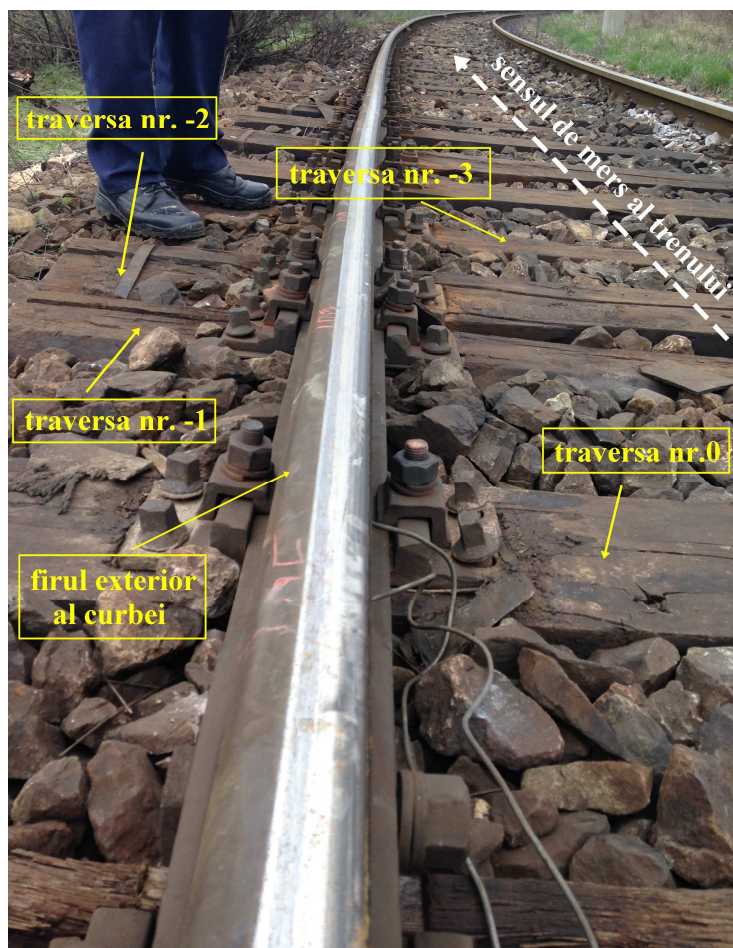
*defectele traverselor nr.0 ÷ -3  
capetele traverselor dinspre firul exterior al curbei*

- traversa nr.0 pe capătul dinspre firul exterior al curbei, avea fața superioară uzată ca urmare a frecării în timp a plăcii metalice de traversă. Placa de polietilenă era ruptă și ieșise de sub placa metalică. Cele două tirfoane dinspre axul căii nu fixau placa metalică și aveau capetele înclinate spre firul exterior al curbei. Capătul traversei dinspre firul interior al curbei era uzat pe fața superioară ca urmare a deplasărilor plăcii metalice în sensul creșterii valorii ecartamentului. Jocul acestei deplasări era de aproximativ 10 mm;
- traversa nr.-1 pe capătul dinspre firul interior al curbei fața superioară era uzată ca urmare a deplasărilor plăcii metalice în sensul creșterii valorii ecartamentului. Jocul acestei deplasări era de aproximativ 10 mm;

- traversa nr.-2 avea crăpături pe direcție longitudinală în zona de strângere a tirfoanelor. Fața superioară a capătului traversei dinspre firul interior al curbei era uzată datorită deplasărilor plăcii metalice în sensul creșterii valorii ecartamentului. Distanța dintre muchia plăcii metalice și marginea amprenteii, formată ca urmare a acestor deplasări, era de aproximativ 5 mm;
- traversa nr.-3 din cele patru tirfoane care ar fi trebuit să asigure fixarea plăcii metalice pe capătul traversei dinspre firul exterior al curbei erau doar două. Fața superioară a capătului acestei traverse era uzată datorită jocului în plan vertical și în lungul traversei al acestei plăci. Distanța dintre muchia plăcii metalice și marginea formată pe fața superioară a traversei, era de aproximativ 5 mm. Față de axa verticală, capetele acestor tirfoane erau înclinate către firul exterior al curbei.

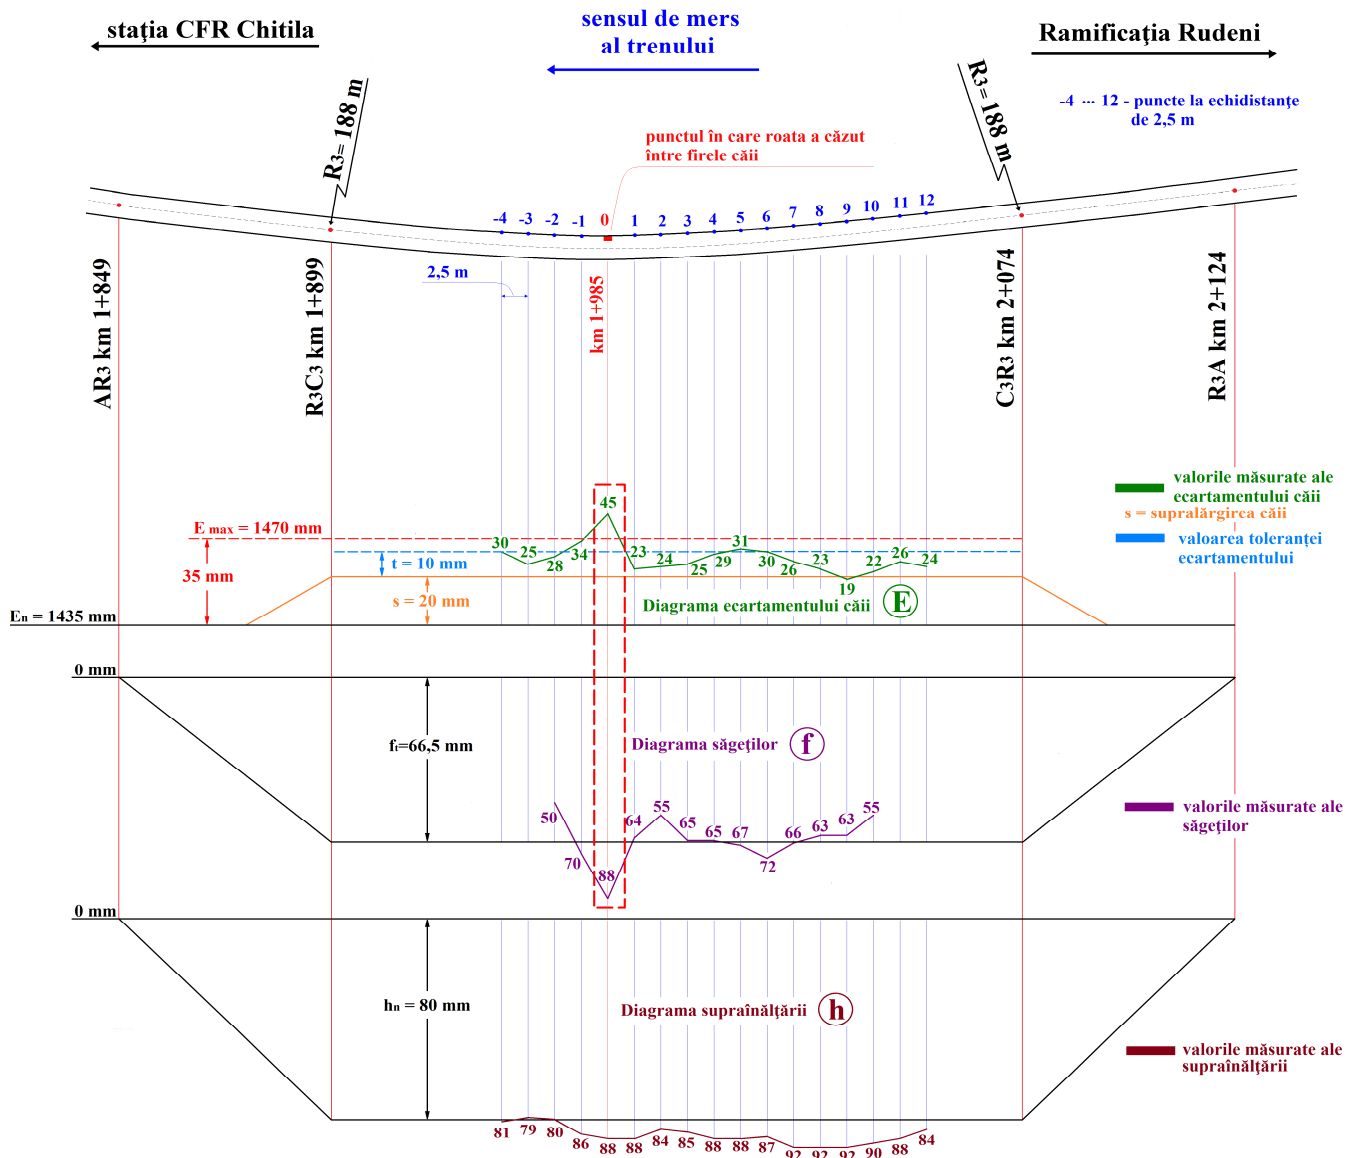
diagramele elementelor geometrice ale traseului căii în zona producerii deraierii

Analizarea valorilor elemente geometrice măsurate în raport cu valorile de referință, scot în evidență faptul că:
