## AVIZ

## RAPORT DE INVESTIGARE

privind accidentul feroviar grav produs la data de 12.08.2018, pe raza de activitate a Sucursalei Regionale CF Craiova, secția de circulație Caracal-Craiova, pe linia curentă firul I dintre haltele de mișcare Malu Mare-Banu Mărăcine, pe viaductul Cârcea de la km 200+306, prin deraierea locomotivei de remorcare seria BB 25200 nr.208 și a primelor 10 vagoane din compunerea trenului de marfă nr.80315, din care 7 au căzut cu tablierul metalic al primei deschideri a viaductului. Trenul aparținea operatorului de transport feroviar de marfă SC GRUP FERROVIAR ROMÂN SA.

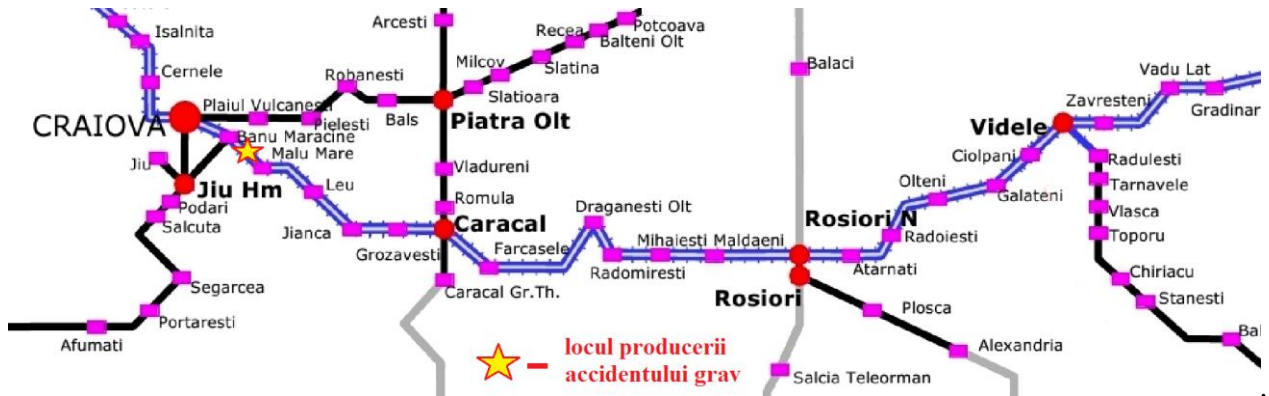
Picture no.1-accident site

The locomotive and the first wagon rested on the metallic bridge deck of the second span.

The accident site is presented in the picture no.1.

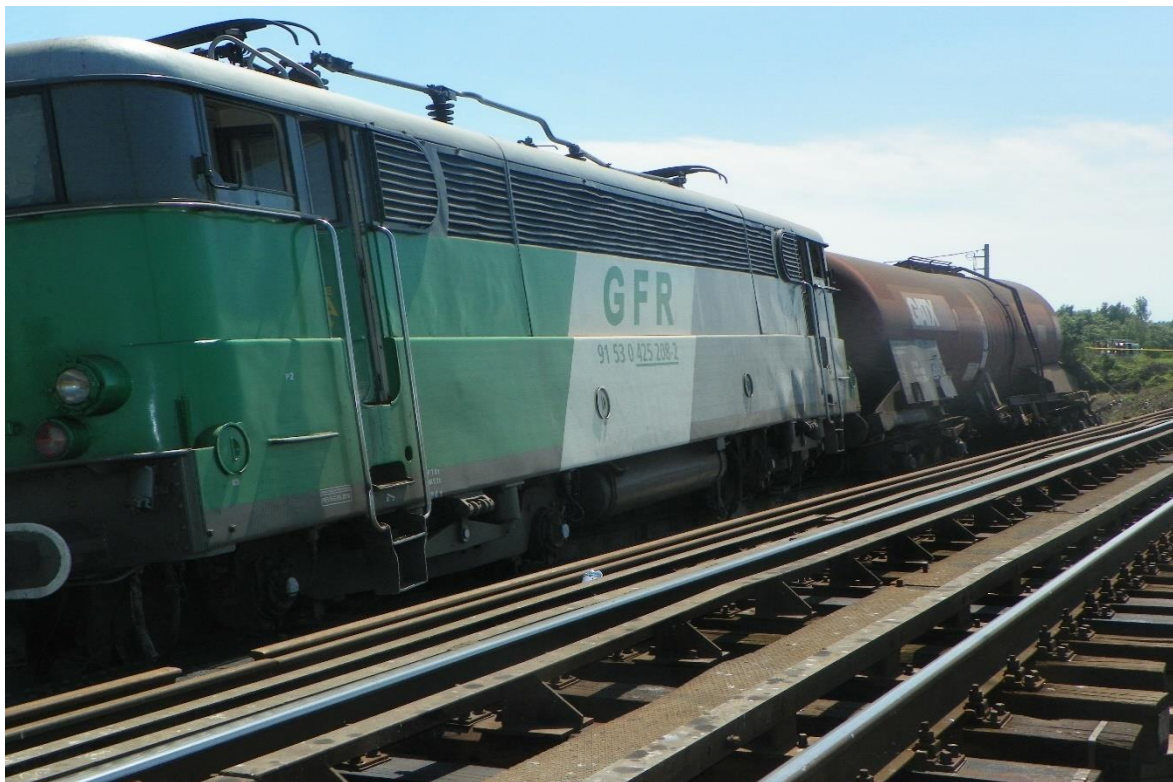
*Foto.nr.2*

Locomotiva seria BB 25200 nr.208 era deraiată de toate osiile și era poziționată pe tablierul nr.2 al viaductului, pe firul I de circulație – *foto nr.2*;

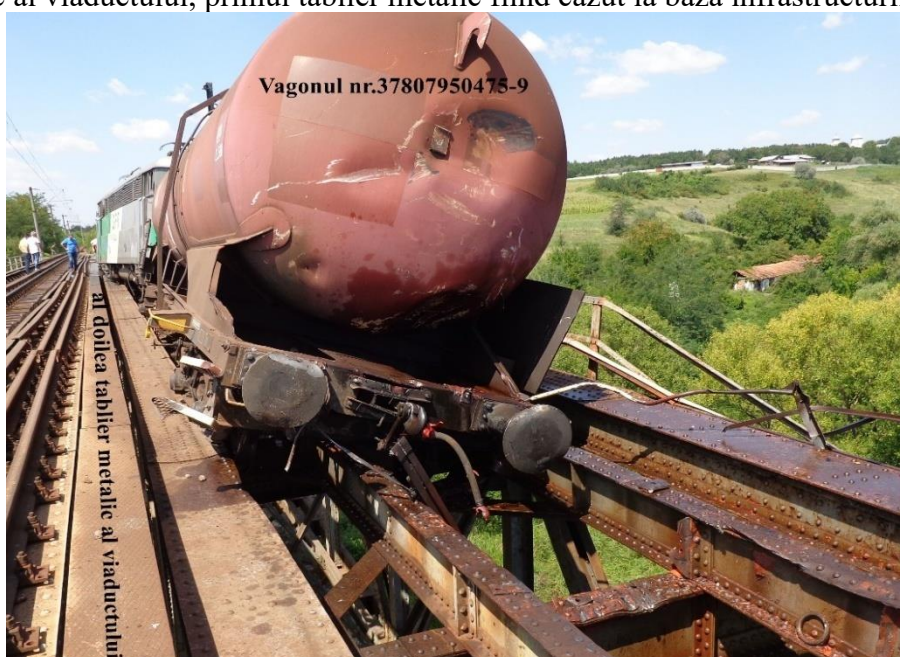
*Foto nr.3*

- vagonul nr.37807950475-9, primul din compunerea trenului se afla pe cel de al doilea tablier metalic al viaductului, primul tablier metalic fiind căzut la baza infrastructurii;

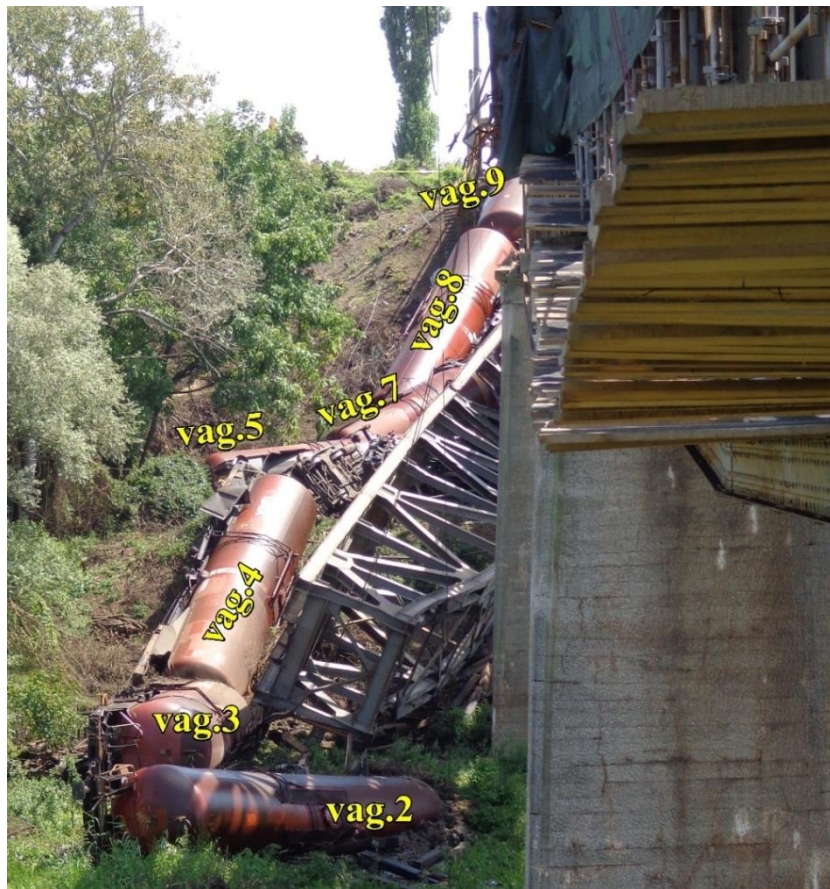
*Foto nr.4*

- vagoanele cu nr.37807950263-9, nr.37807950479-1,nr.37807950017-9, nr.37807950304-1, nr.37807950388-4, nr.37807950104-5și nr.37807950262-1 (de la al 2-lea la al 8-lea din compunerea trenului), au căzut pe partea dreaptă, în sensul de mers, de pe pod în albia pârâului împreună cu primul tablier metalic al viaductului;

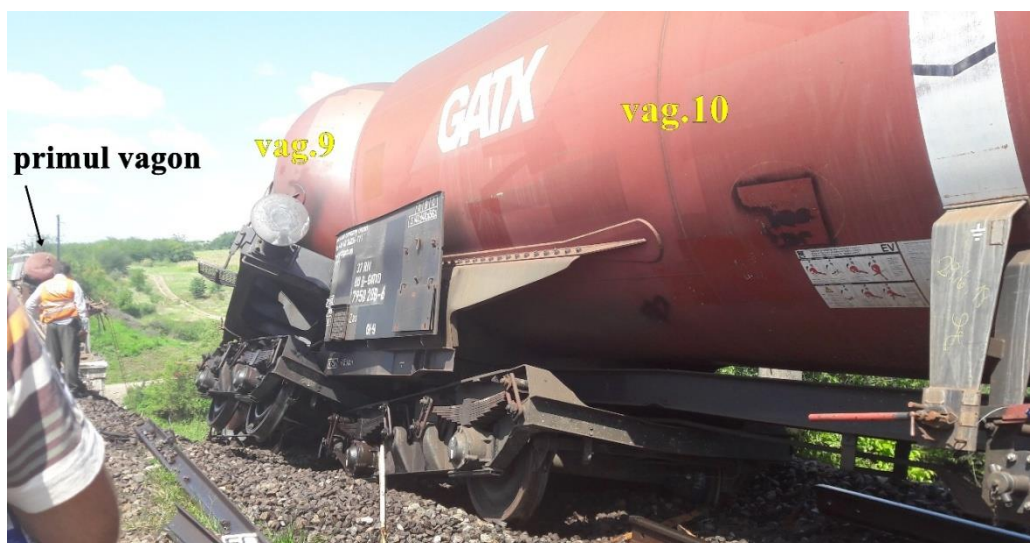
*Foto nr.5*

- vagonul nr.37807950109-4, al 9-lea din compunerea trenului, a rămas înclinat pe culeea nr.1 cu tendință de cădere spre baza acesteia, iar vagonul nr.37807950288-6, al 10-lea din compunerea trenului, a rămas deraiat pe terasamentul din spatele culeei nr.1.;

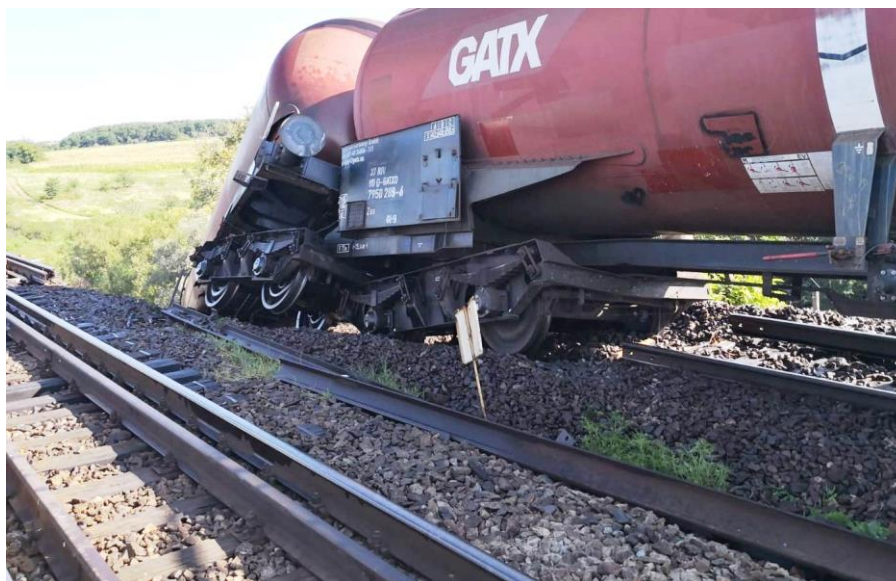
*Foto nr. 7- Terasamentul din spatele culeei Malu Mare (culeea C1) șine, contrașine interioare, contrașine exterioare și traverse scoase din cale*

La ajungerea în zona în care panoul de cale din spatele culeei Malu Mare era demontat, împreună cu contrașinele interioare și exterioare ale viaductului, trenul de marfă nr.80315 a deraiat pe terasamentul din spatele acestei culei, a circulat pe prisma de piatră spartă, a lovit și a trecut peste coronamentul zidului de gardă al culeei, după care a circulat peste elementele constructive ale suprastructurii viaductului, oprindu-se pe cel de al doilea tablă metalic.

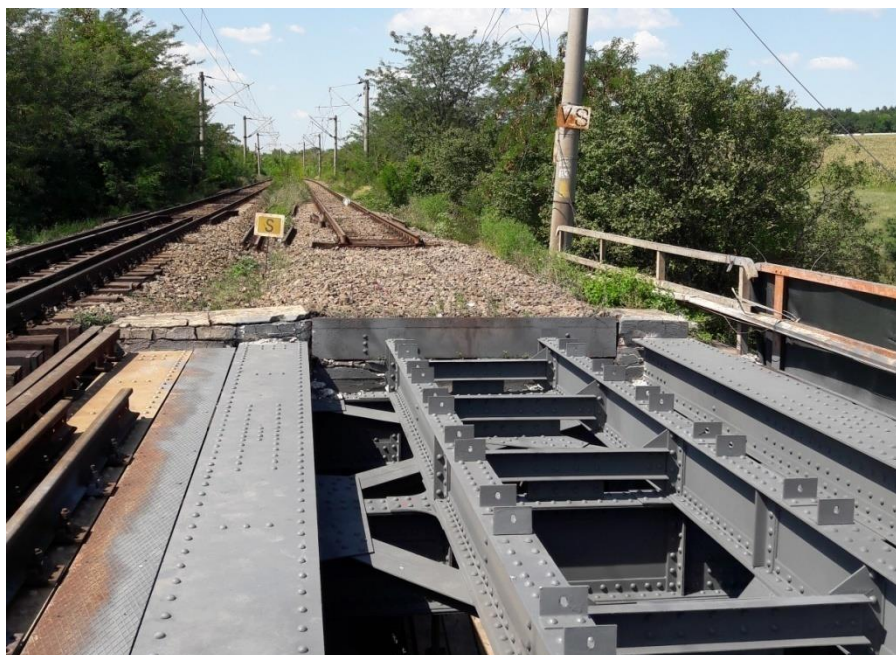
*Foto nr. 8-Terasamentul din spatele culeei Banu Mărăcine (culeea C2) șine, contrașine interioare și traverse sunt scoase din cale*

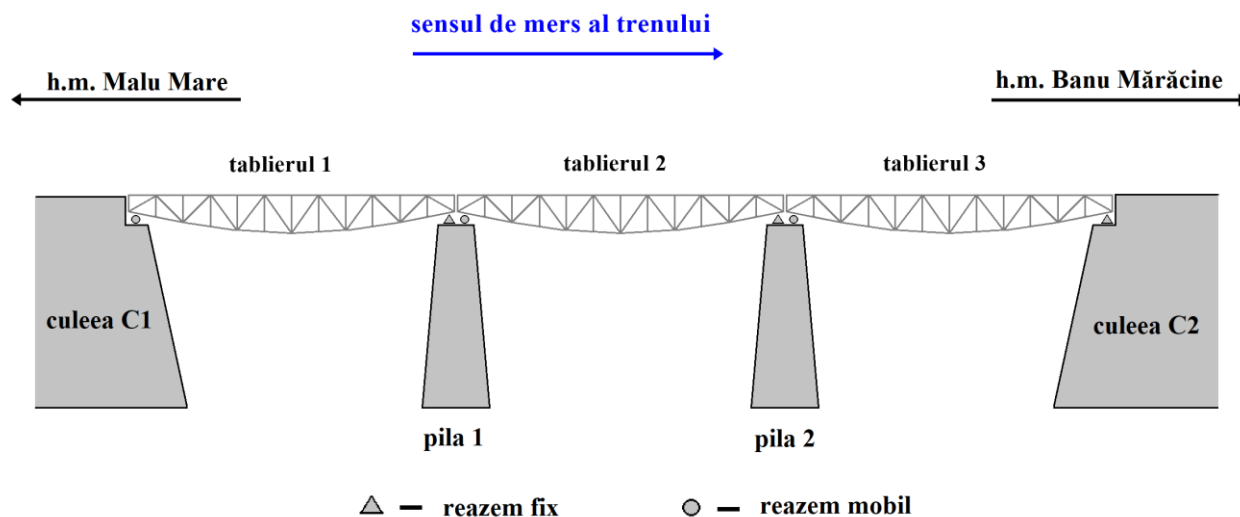
*Foto nr.10*

Trecerea materialului rulant în stare deraiată pe zidul de gardă al culeei dinspre Malu Mare și apoi pe partea superioară a primului și a celui de al doilea tablă metalic a avut ca efect deplasarea acestor tabliere înspre cel de al treilea tablă după o direcție aproximativ paralelă cu axa longitudinală a viaductului împingându-l în zidul de gardă al culeei dinspre Banu Mărăcine. Ca urmare, cele trei tabliere s-au deplasat de pe elementele de rezemare, fapt care a determinat căderea primului tablă, împreună cu vagoanele care se aflau pe acesta.

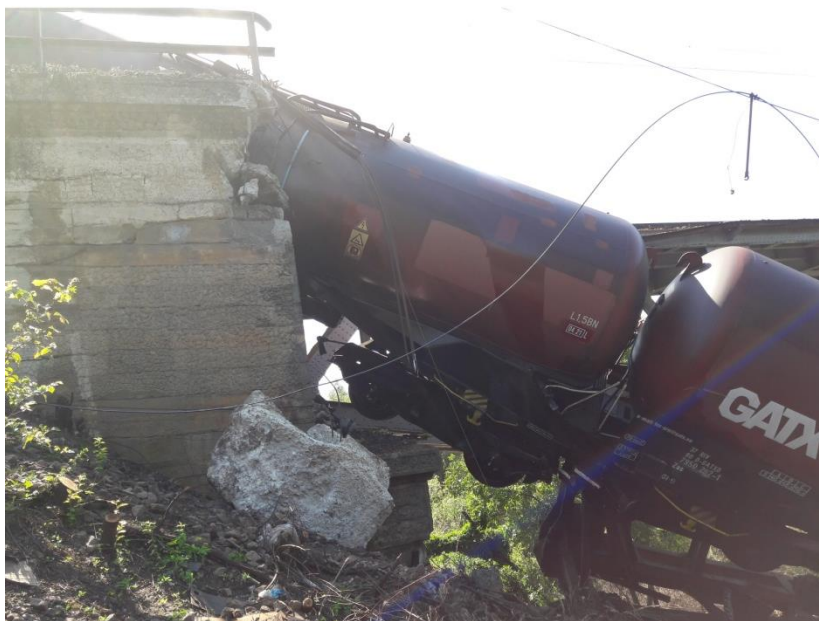
*Foto nr.11*

1. Pe linia curentă firul I, zidul de gardă al culeei C1 (culeea dinspre Malu Mare) a fost distrus de locomotiva și vagoanele care au trecut peste acesta-foto nr.11.

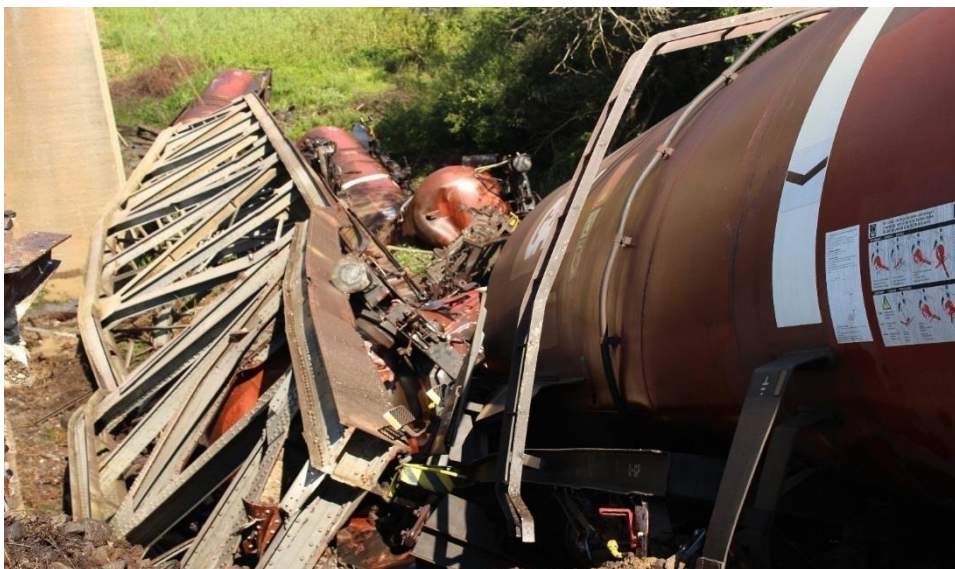
1. Aparatele de reazem fixe ale tablierului, care se aflau pe bancheta cuzineților a pilei 1, erau smulse datorită deplasării în lungul axei longitudinale a tablierului.
2. Smulgerea aparatelor de reazem fixe și deplasarea în lung a tablierului a determinat scoaterea din funcție a aparatelor de reazem mobile aflate pe bancheta cuzineților a culeei C1.
3. Urmarea acestui fapt a fost căderea tablierului împreună cu vagoanele ce se aflau pe acesta-foto nr.12

*foto 12- tablierul I după prăbușire*

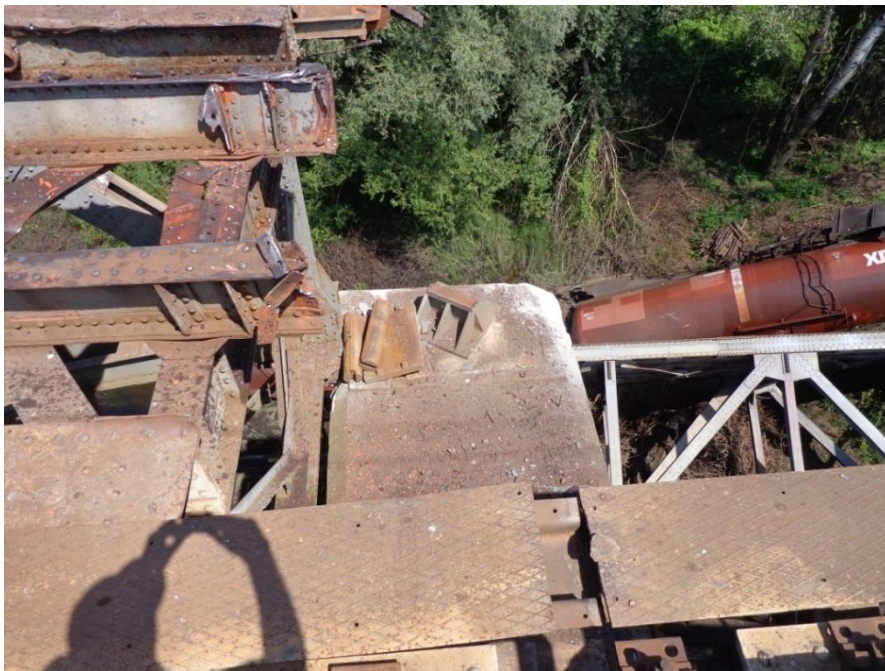
*Foto nr.13*

1. Deplasarea și scoaterea din funcțiune a aparatelor de reazem mobile aflate pe pila 1 (foto nr.13) și smulgerea aparatelor de reazem fixe de pe pila 2.

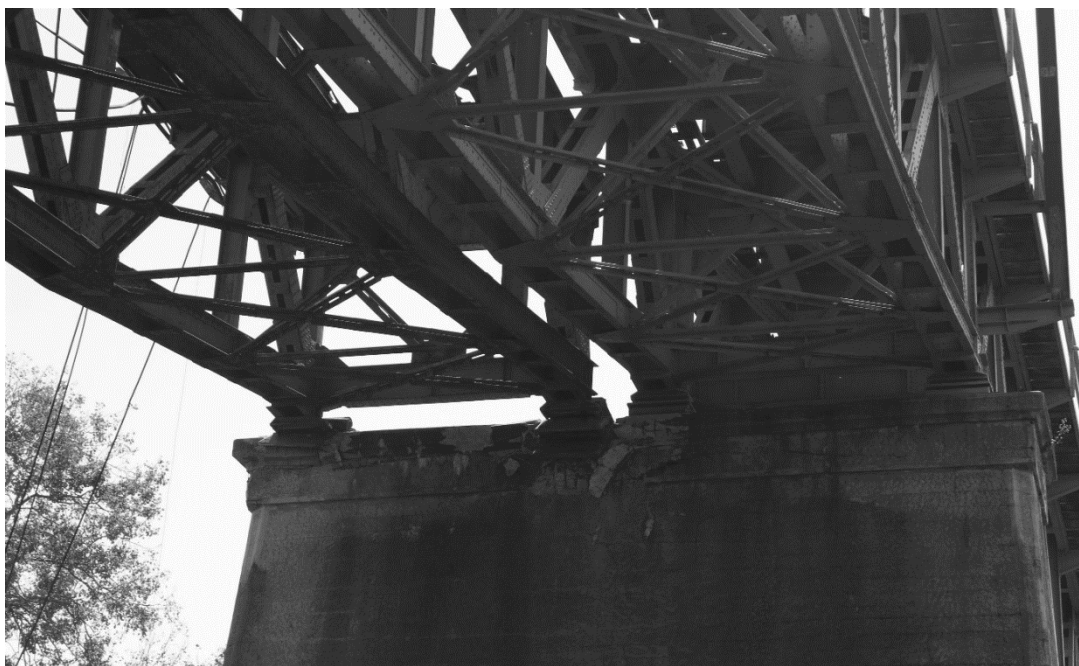
Acest tablier prezenta un mare risc de cădere de pe pila 1- foto nr.14.

*foto nr.14- rezemarea pe pila 1 a tablierului II de pe firul I  
(pericol de cădere a acestui tablier)*

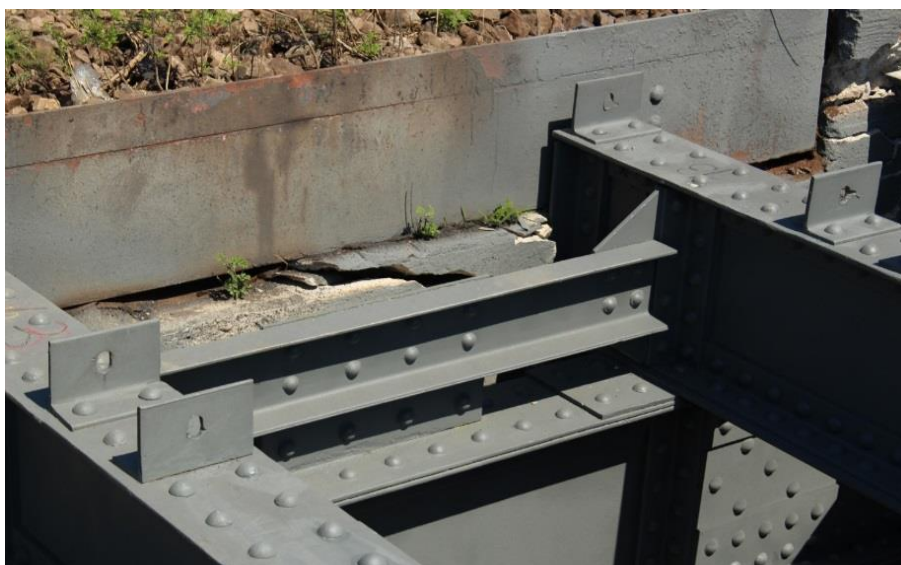
2. Deplasarea acestui tablier înspre culeea C2 a avut ca efect distrugerea părții superioare a zidului de gardă al culeei, pe firul I de circulație - foto nr.16.

*foto nr.16 - distrugerea părții superioare a culeei C2 datorită împingerii exercitată de tablierul III în urma șocului primit de la tablierul II*

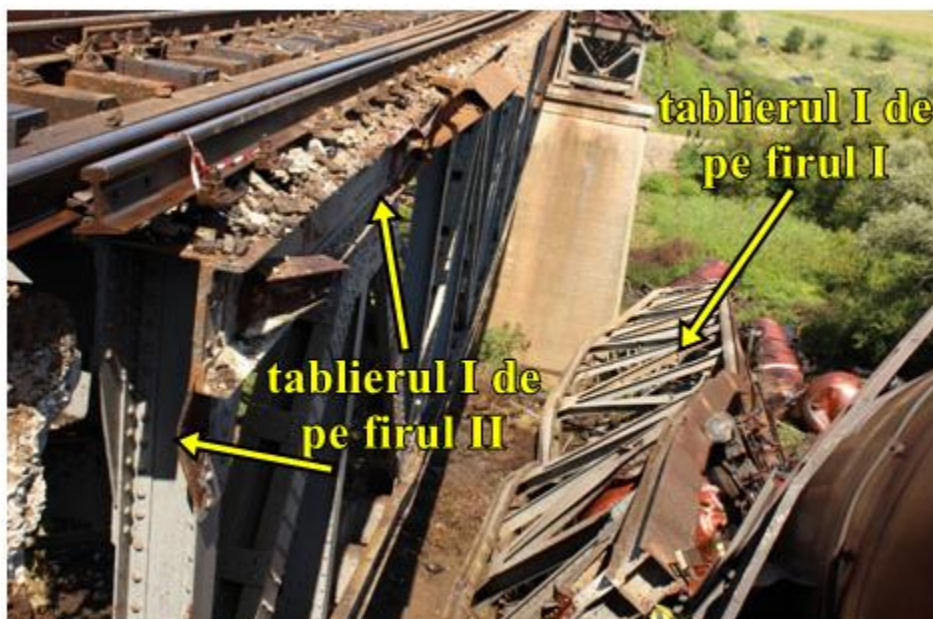
Ca urmare a impactului s-au produs deformații locale la îmbinările elementelor metalice care erau fixate de aceasta.

2. Rezemarea acestui tablier pe pila 1, la cuzinetul dinspre firul I, era afectată de smulgerea aparatului de reazem fix alăturat de pe firul I.

foto 17: - firul II de circulație - loviri ale capătului tablierul I  
- firul I de circulație - tablierul I este căzut la baza infrastructurii viaductului

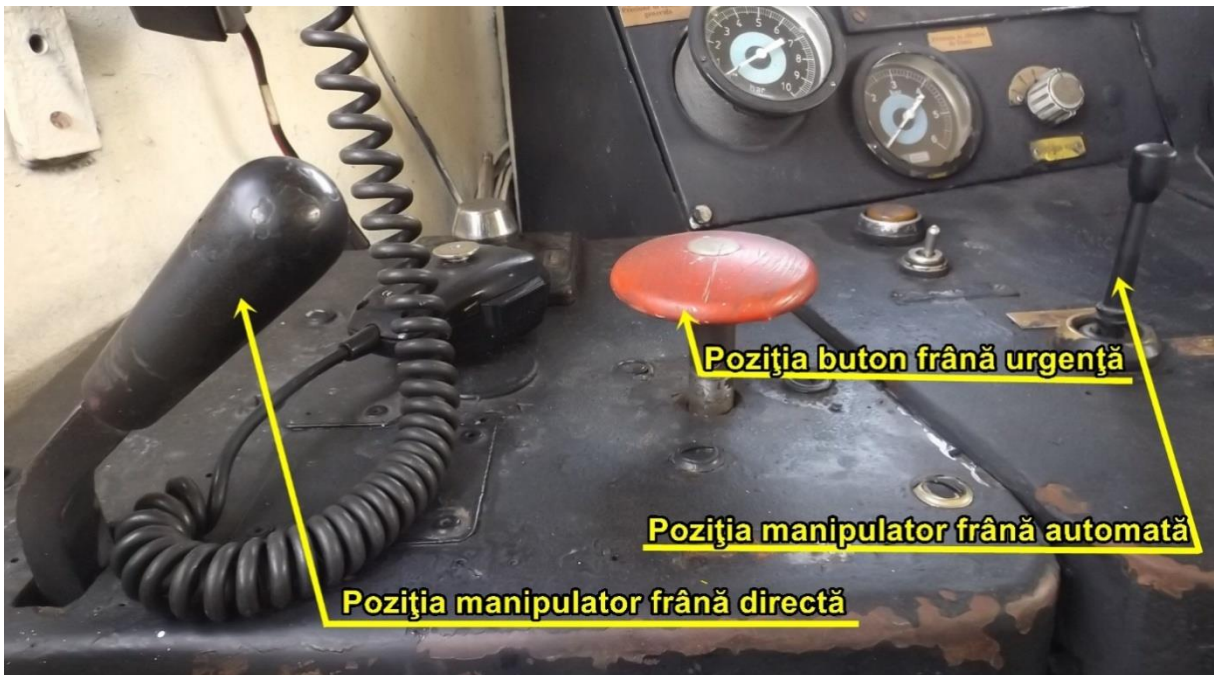
Foto.nr.21 - Postul II de conducere

- postul de conducere avea geamurile frontale fisurate și stâlpul dintre ele afectat de impactul cu primul vagon.
- în **postul II** de conducere al locomotivei (foto. nr.21) s-a constatat:

- manipulatorul frânei directe a locomotivei era în poziția zero – foto nr.21;
- manipulatorul frânei automate a locomotivei era în poziția neutră;
- butonul frânei de urgență nu era acționat – foto nr.21;
- indicatorul inversorului de mers era în poziția „0” – foto nr.22 (a);
- volanul de tracțiune era pe poziția neutră între „0-P” – foto nr.22 (b);
- vitezometrul avea acul indicator blocat la viteza de 45 km/h;

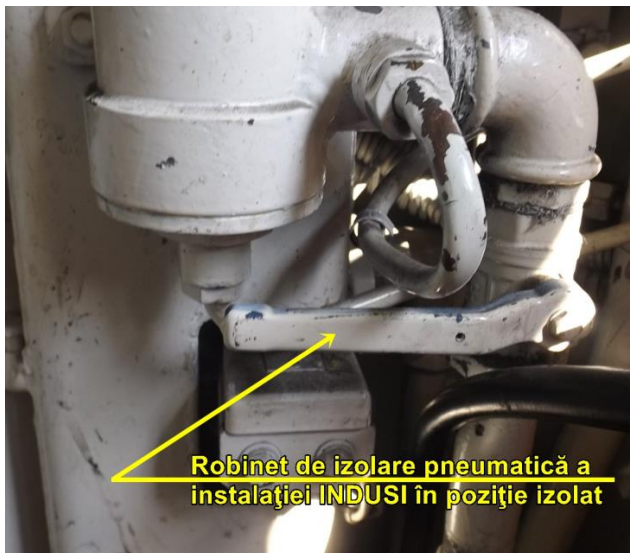
Foto nr.23 - robinet de izolare pneumatică izolat

- instalația de control automat al vitezei trenului INDUSI era izolată din punct de vedere pneumatic, robinetul de aer era în poziția izolat - foto nr.23;
- instalația de siguranță și vigilență DSV în funcție, sigilată;
- robinetul de urgență – semnal de alarmă în poziția închis (nu a fost acționat) și nu avea sigiliu – foto nr.24;
- poziția mânerelor de la schimbătoarelor de regim și de la robinetele de aer în poziție normală, corespunzătoare trenului remorcat;
- compresorul de aer era în stare bună.

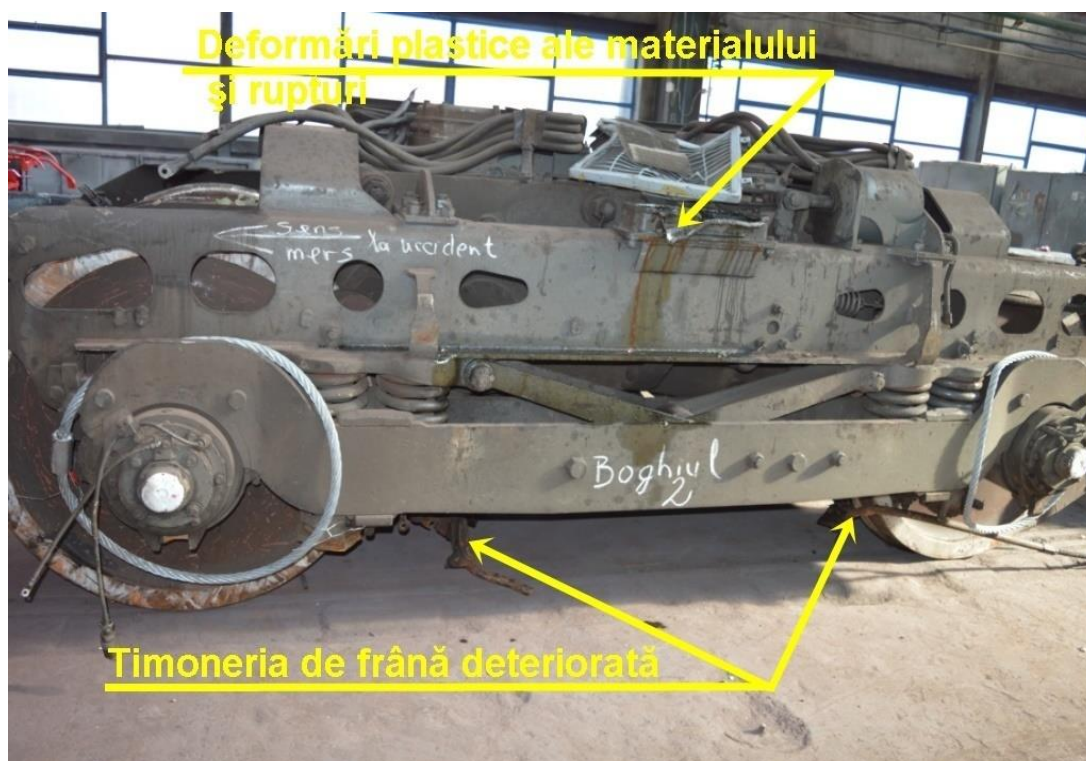
- la ambele boghiuri ale locomotivei BB 208 au fost constatate (Foto nr.25 și nr.26):
  - deformări și degradări specifice mersului deraiat (deformări plastice ale materialului și rupturi la carcasa reazemului cutiei pe rama boghiului, timoneria de acționare a frânelor deteriorată);
  - bandajele roților pe suprafețele de rulare, buzele bandajelor și suprafețele laterale de la osiilor montate ale boghiului I prezentau lovituri urmare circulației în stare deraiată;

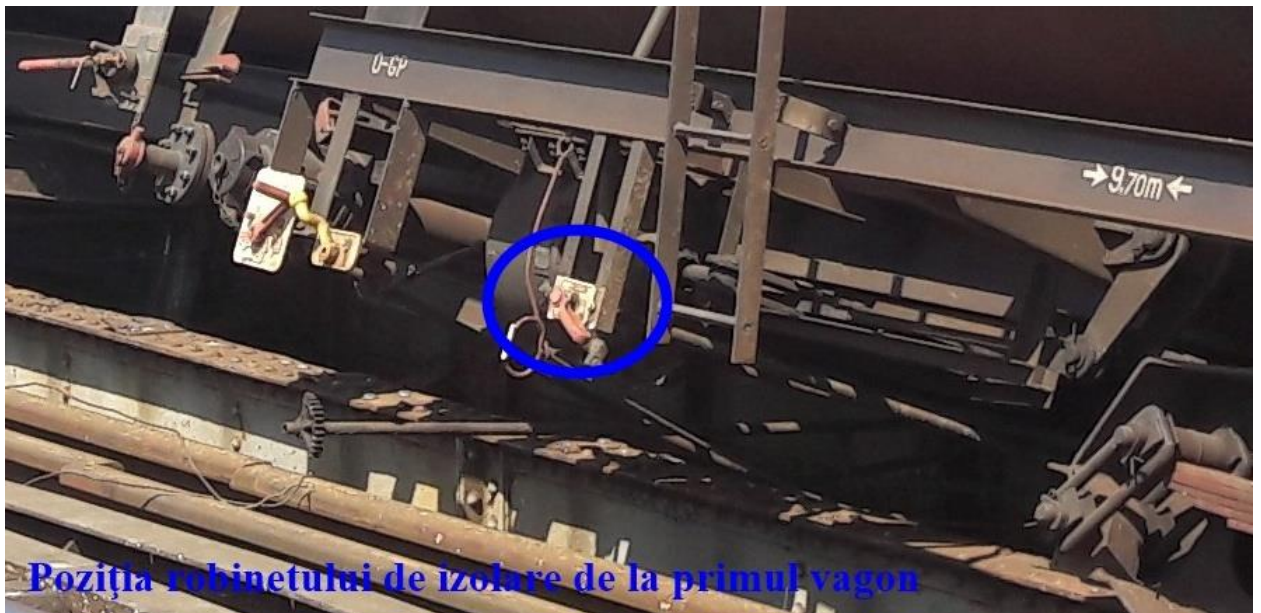
*Foto nr.35*

- vagonul nr.37807950475-9, primul din compunerea trenului, era deraiat de ambele boghiuri pe cel de al doilea tablier metalic al viaductului. La fața locului la acest vagon au fost constatate următoarele:
  - mânerul dispozitivului de acționare a robinetului de izolare a fost găsit în poziție corespunzătoare celei de izolare a frânei automate, poziție care comisia de investigare consideră că e o consecință a deplasării în stare deraiată pe zona tablierelor metalice;

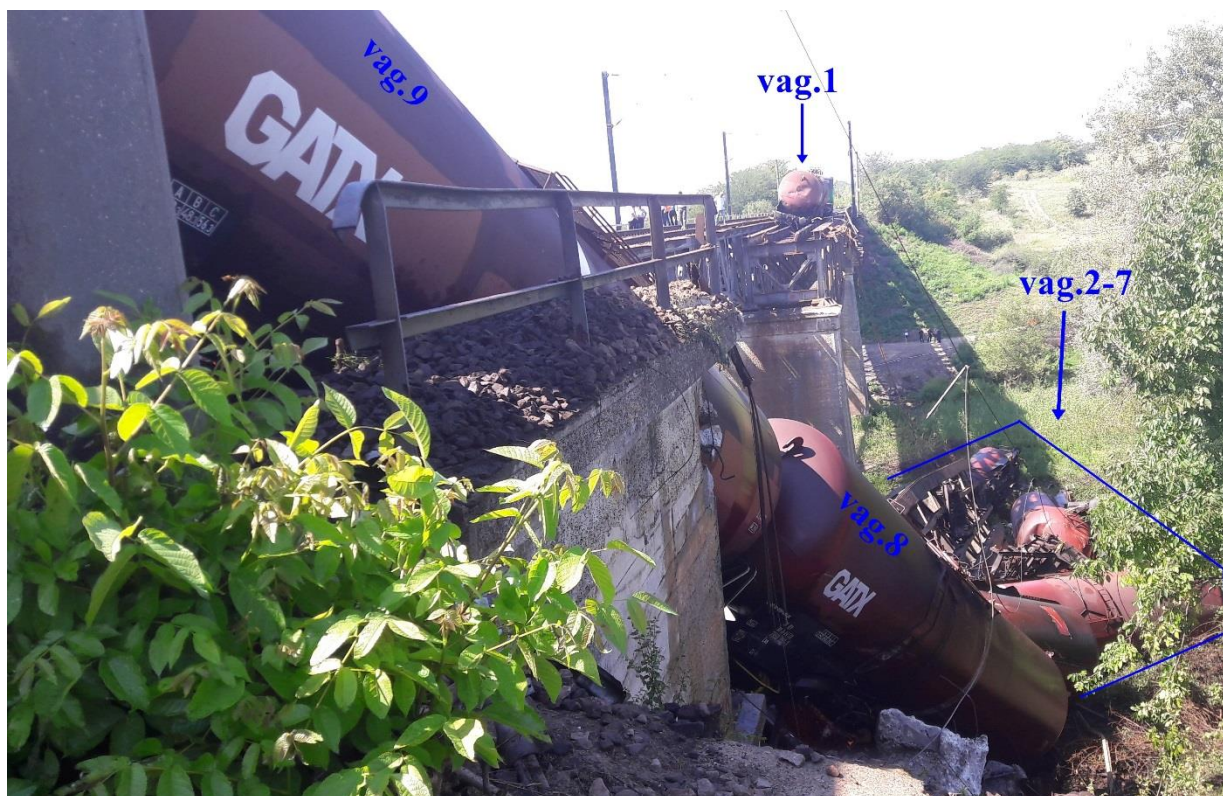
*Foto nr.36*

- vagonul nr.37807950109-4, al 9-lea din compunerea trenului, era înclinat pe culeea nr.1 cu tendință de cădere spre baza acesteia, fapt ce a făcut imposibile alte constatări la acest vagon;

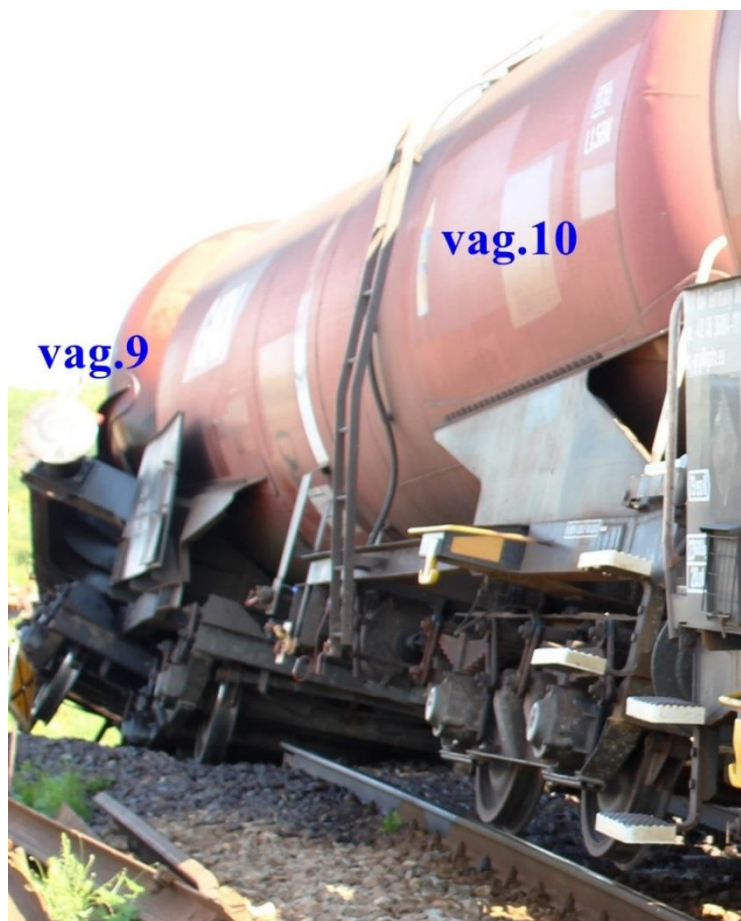
Foto nr.37

- vagonul nr.37807950288-6, al 10-lea din componerea trenului, era deraiat de toate roțile pe terasamentul din spatele culei nr.1. Boghiul din față, în sensul de mers, pe o zonă unde linia era demontată iar boghiul din spate avea roțile din partea dreaptă deraiate între firele căii și cele din stânga suspendate în aer.

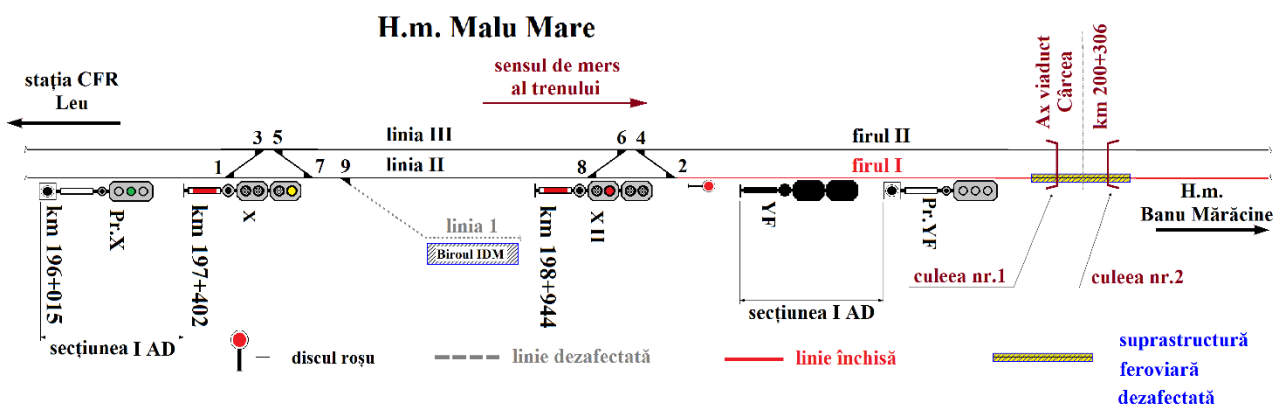
Foto nr.38

- unitatea luminoasă de culoare verde a semnalului prevestitor al semnalului de intrare X – indică „**Liber cu viteza stabilită. Semnalul următor este pe liber cu viteza stabilită- cel puțin primele două sectoare de bloc din față sunt libere**”;
- unitatea luminoasă de culoare galbenă a semnalului de intrare X – indică „**Liber cu viteza stabilită, ATENȚIE! Semnalul următor ordonă oprirea**”;
- unitatea luminoasă de culoare roșie a semnalului de ieșire XII – indică „**OPREȘTE fără a depăși semnalul!**”.
