## RAPORT DE INVESTIGARE

al accidentului feroviar produs la data de 14.06.2018,  
pe raza de activitate a Sucursalei Regionale Căi Ferate Craiova, în stația CFR Craiova,  
în circulația trenului de marfă nr. 60524 (aparținând TIM RAIL CARGO SRL),  
prin deraierea vagonului nr.84535304149-2 (al 15-lea din compunerea trenului)  
de al 2-lea boghiu în sensul de mers

*Raport Final  
iunie 2019*

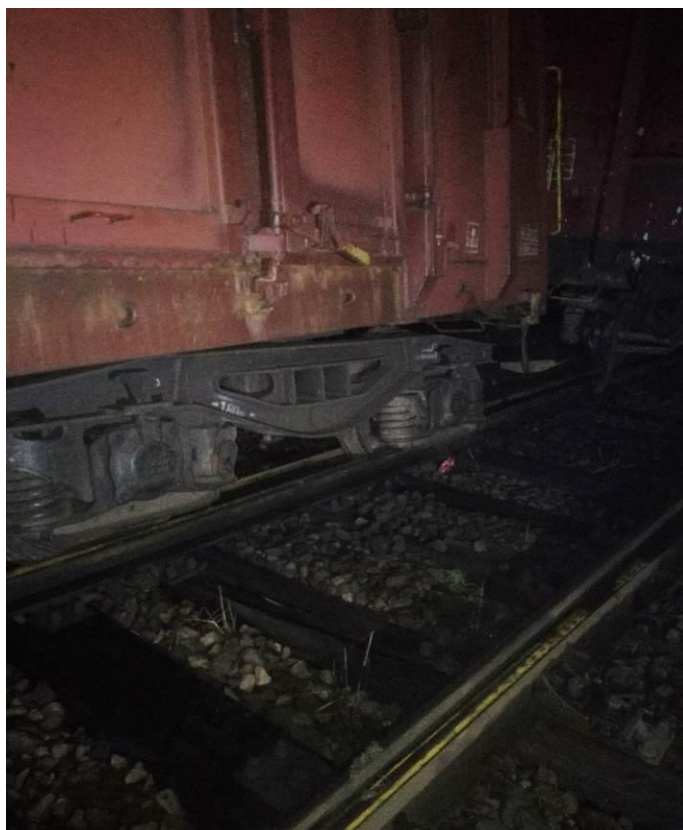
La solicitarea mecanicului locomotivei de remorcare EA 1019, șeful de tren a verificat vagoanele din compunerea trenului și a constatat faptul că cel de-al 15-lea vagon de la locomotivă era deraiat de un boghiu.

*Foto nr.1 - vagonul nr.84535304149-2 în poziție deraiată*

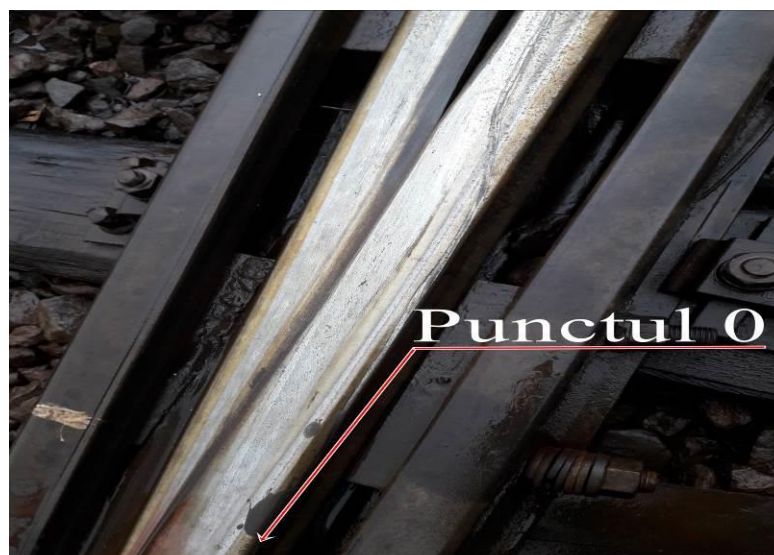
- trenul de marfă nr.60524 a avut parcursul efectuat, în baza indicației semnalului de intrare în stația CFR Craiova, de pe firul II de circulație Cernele – Craiova, pe direcția „în abateră” a schimbătorului de cale nr. 8, în continuare pe diagonala 8-14, pe direcția „în abateră” a schimbătorului de cale nr. 14 și mai departe spre linia 9 a stației;
- prima urmă de deraiere (punctul „0”) a fost constatată pe inima schimbătorului de cale nr.8, la 75cm de vârful acesteia, la km 249+229 și a constat într-o urmă specifică de escaladare a flancului activ al ciupercii șinei de către buza bandajului roții nr.4 (osia nr. 2, boghiul II al vagonului nr.84535304149-2);

*Foto nr.2 – prima urmă de deraiere*

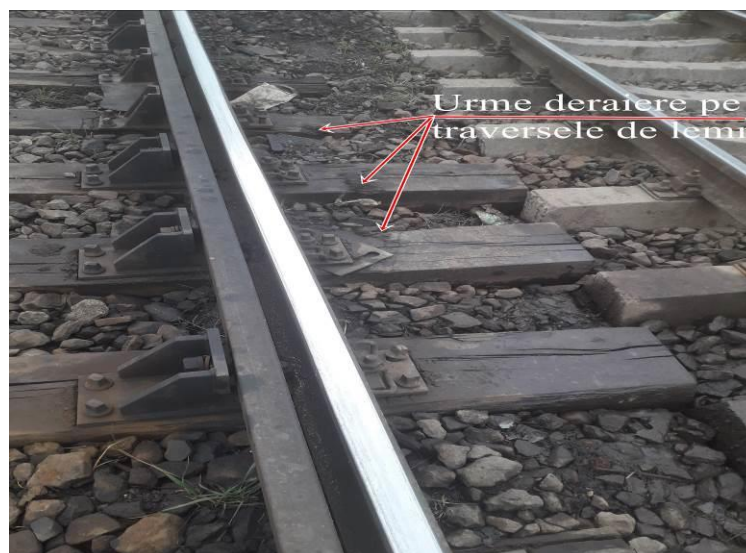
- după escaladare, roata a circulat cu buza bandajului pe nivelul superior al ciupercii șinei circa 90 cm, după care a părăsit această suprafață spre exteriorul căii, lovind un șurub vertical de prindere a șinei de placa metalică, la 300 cm de punctul „0”;
- la 580 cm de punctul „0”, pe aceeași parte (dreapta în sensul de mers al trenului), s-a constatat o a doua urmă de cădere în exteriorul căii, materializată prin lovituri ale traverselor de lemn din structura căii; concomitent, în același plan transversal, s-au constatat urme de cădere a roților din partea stângă în interiorul căii;
- vagonul a circulat deraiat pe o distanță de aproximativ 40 m, până pe schimbătorul de cale nr.14, aici având loc ruperea trenului între vagoanele 15 și 16, respectiv ieșirea aerului din conducta generală de aer și frânarea automată a trenului;

*Foto nr.3 – urmele de lovire a traverselor de lemn de către roțile deraiate*

- ca urmare a circulației în stare deraiată au fost afectate traversele de lemn pe această distanță, fiind necesară înlocuirea a 0,988 m<sup>3</sup> traverse normale și speciale;
- din punctul „0”, în sens invers circulației trenului, s-au marcat pe teren 9 puncte, din 0,5 în 0,5m, numerotate de la „-1” la „-9” și din același punct „0”, tot din 0,5 în 0,5m, în sensul circulației trenului s-au pichetat 8 puncte numerotate de „1” la „8”. În aceste puncte s-au efectuat măsurători ale ecartamentului și nivelului transversal al căii, în regim static, cu tiparul de măsurat calea aparținând Secției L6 Craiova. Valorile măsurate în punctele de la „-9” la „5”, considerate relevante, au fost reprezentate în diagramele următoare:

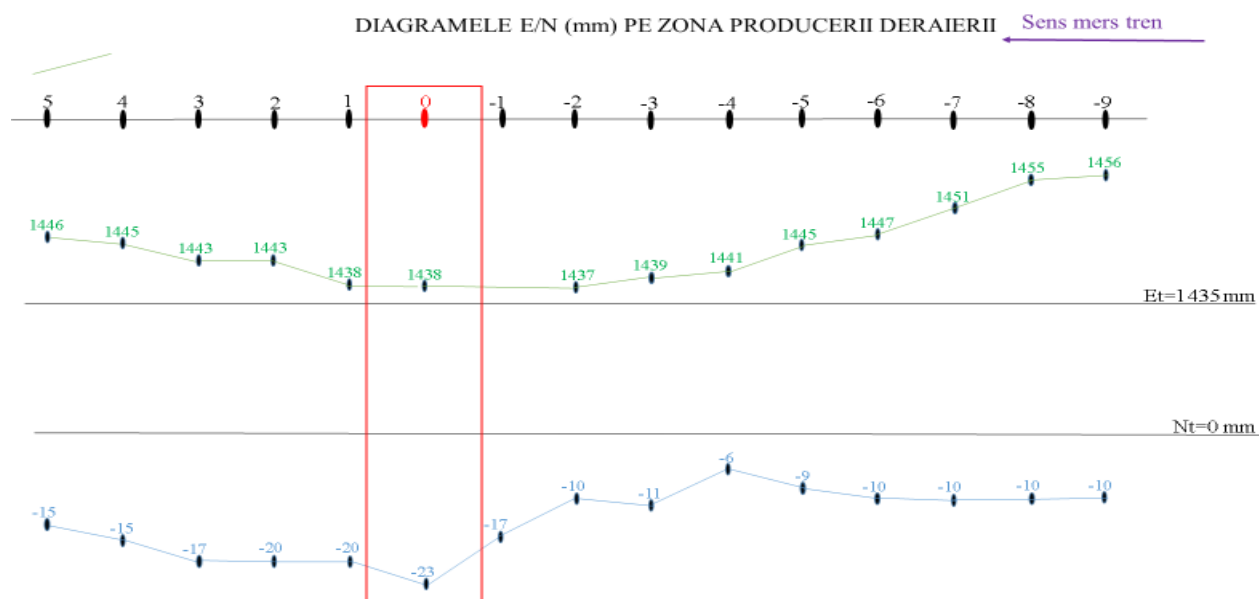
Figura nr.4 – digramele ecartamentului și nivelului transversal al căii

- se constată o depășire a toleranțelor admise la nivelul transversal (-23 mm față de -3 mm, limita admisă de *Instrucția nr.314/1989*), fără însă, ca acest fapt să influențeze producerea accidentului;

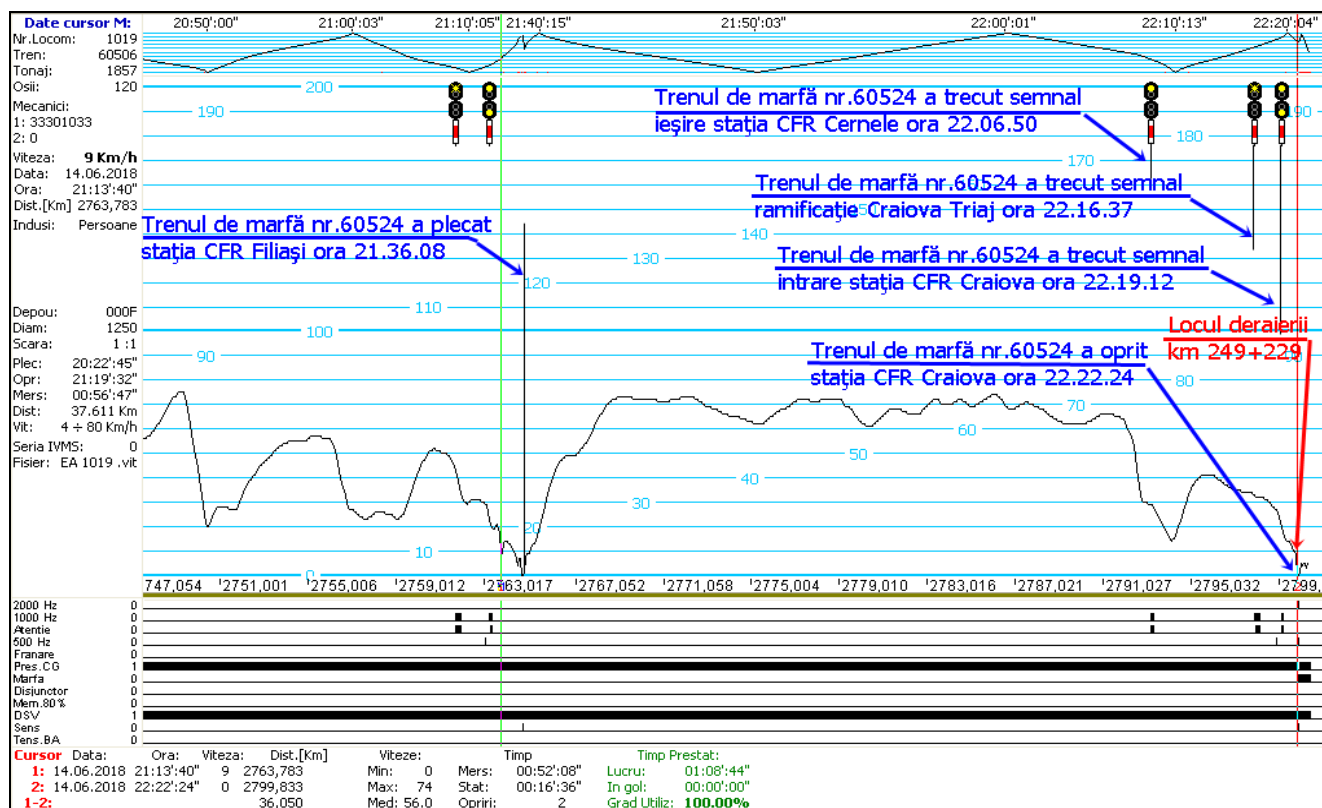
*Figura nr.5 – diagrama instalației IVMS cu vitezele trenului înainte de producerea accidentului*

Din analiza diagramei instalației IVMS a locomotivei EA 1019, pentru intervalul de remorcare al trenului de marfă nr.60524 cuprins între stația CFR Filiași și stația CFR Craiova, până în locul opririi acestuia, pe linia nr.9 spre capătul Y al stației CF Craiova, au rezultat următoarele:

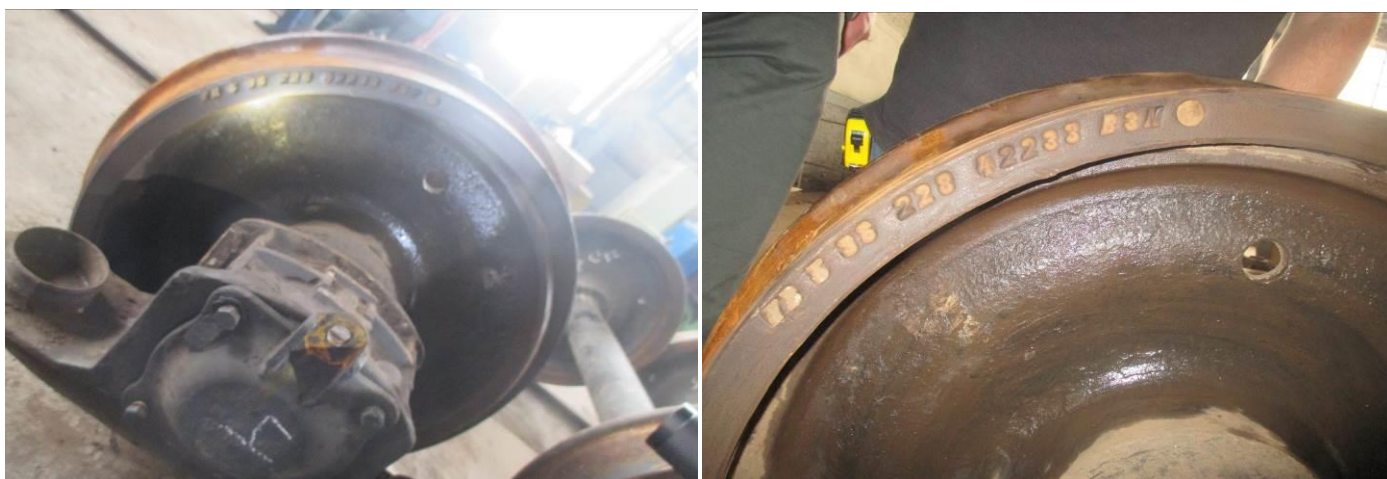
**Direct cause** of the accident was the unfastening of the tyre of the wheel no. 4, followed by its turn and cross displacement on the wheelset, it leading to the accidental change of the distance between the inner faces of the wheel tyres (gauge) of the wheelset corresponding to the wheels 3÷4 of the wagon no.84535304149-2.

The unfastening of this tyre happened in the conditions of the decrease during the time of the fastening forces between the tyre and the wheel centre, determined by the thermic and mechanic stresses appeared in the operation of the wheelset.

- conform marcajului existent (ZB 5 86 228 42233 B3N), bandajul roții nr.4 a fost fabricat în luna mai, anul 1986 de către agentul economic identificat cu acronimul ZB (ZDB Bohumin Cehia-actualul BONATRANS), din oțel pentru bandaje de vagon normalizat (B3N) – foto nr.4;

Foto nr.4 – marcajele de roata nr.4 (cu bandajul deplasat axial) care a produs deraierea

- la roata nr.4 bandajul era deplasat transversal și înclinat la 70° față de axa osiei;
- inelul de fixare de la aceasta roată era polizat total până la nivelul diametrului interior al bandajului - foto nr.5;
- la roata nr.6 bandajul era slăbit și avea joc axial față de obada roții;

1. Romanian Railway Safety Authority – ASFR shall ensure itself that TIM RAIL CARGO SRL, like railway freight undertaking, shall re-assess the own measures for the prevention and keeping under control the risks associated to the technical inspection and maintenance of wagons in operation.

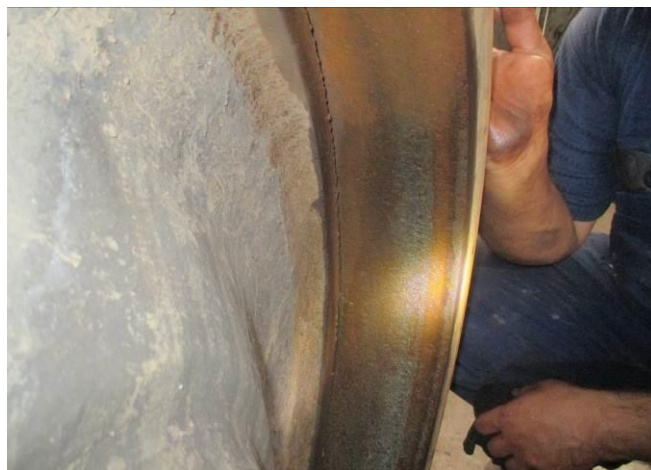
*Foto nr.5 – inelul de fixare al roții nr.4*
