RAPORT DE INVESTIGARE

al accidentului feroviar grav produs la data de 16.10.2013 pe raza de activitate a
Sucursalei “Centrul Regional Exploatare, Întreținere și Reparații CF” Cluj,
între stația CF Monor Gledin și Hm Râpa de Jos

*EDIȚIE finală
03 martie 2014*

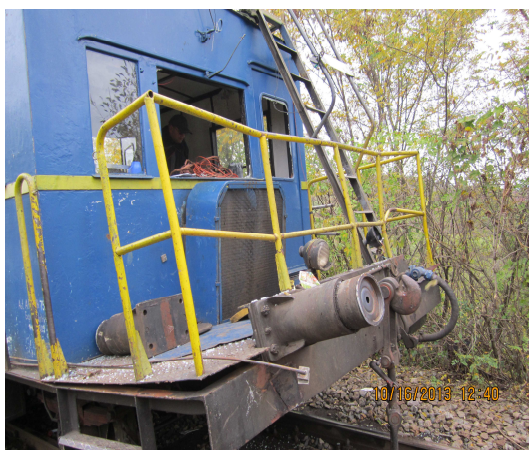
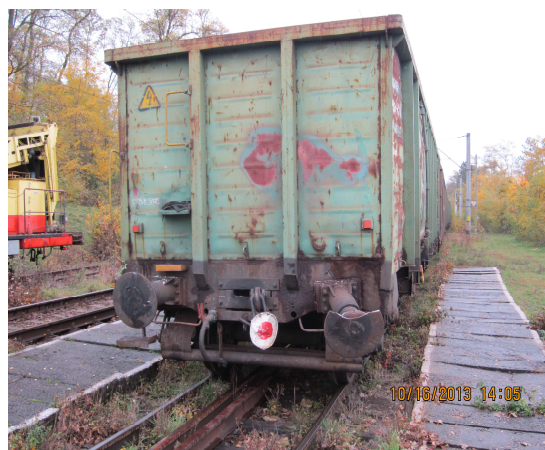
În jurul orei 08:40, la km.33+300 între stația Monor Gledin și H.M. Râpa de Jos, drezina pantograf DP 58 a ajuns din urmă și a tamponat violent ultimul vagon din componența trenului de marfă nr.50473-2 (aparținând operatorului de transport feroviar de marfă SC Unicom Tranzit SA), care se afla la 110 m după semnalul BL6.

Fig. nr.2: Urmările coliziunii dintre DP58 și vagonul de marfă
