AGENȚIA DE INVESTIGARE FERROVIARĂ ROMÂNĂ-AGIFER

RAPORT DE INVESTIGARE

privind accidentul feroviar produs la data de 17.11.2016, în jurul orei 13:25, pe raza de activitate a Sucursalei Regionale de Căi Ferate Brașov, în stația CFR Ditrău, prin deraierea a patru vagoane din compunerea trenului de marfă nr.51720

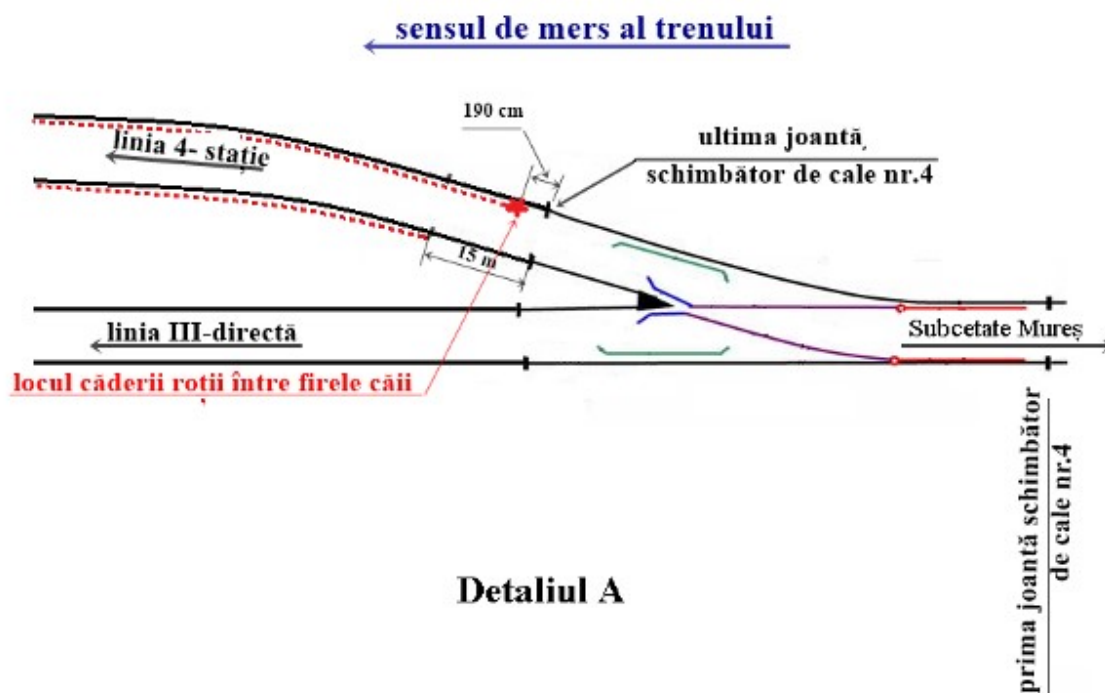
Detaliul A

Urmare primelor verificări efectuate la fața locului de către comisia de investigare, s-a constatat faptul că deraierea s-a produs la km 162+600 prin căderea între firele căii a roții din partea dreaptă a primei osii în sensul de mers al vagonului aflat în poziția 17 în componerea trenului, la 1900 mm față de ultima joanta a schimbătorului de cale nr.4.

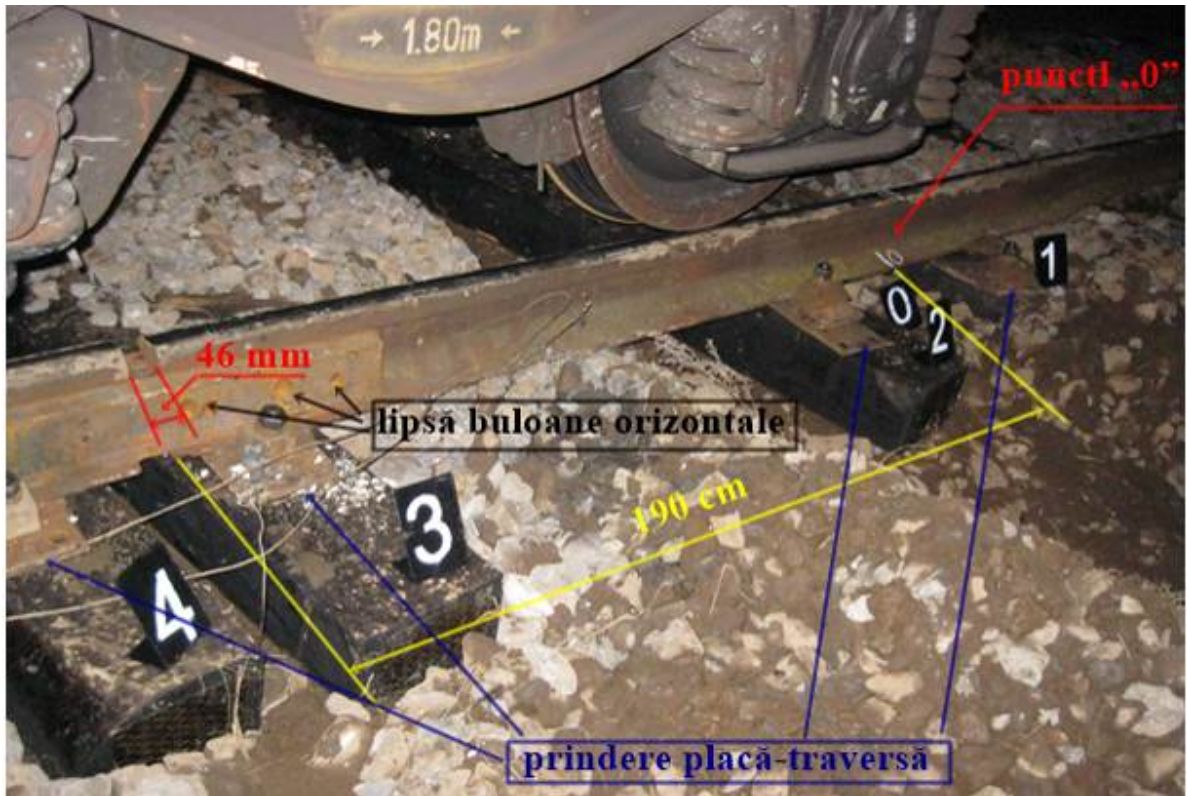
Prima urmă de deraiere (punctul „0”) a fost constatată în cuprinsul liniei 4 la distanța de 1900 mm. față de ultima joantă a schimbătorul de cale nr. 4, joantă realizată neinstrucțional – fixarea ecliselor la joantă a fost realizată cu două șuruburi orizontale și nu cu patru cum este instrucțional. În urma producerii accidentului rostul de montaj al acestei joante s-a mărit la valoarea de 46mm. - foto nr.1.

Foto nr.1 - poziția punctului 0 față de ultima joantă a schimbătorului de cale nr. 4

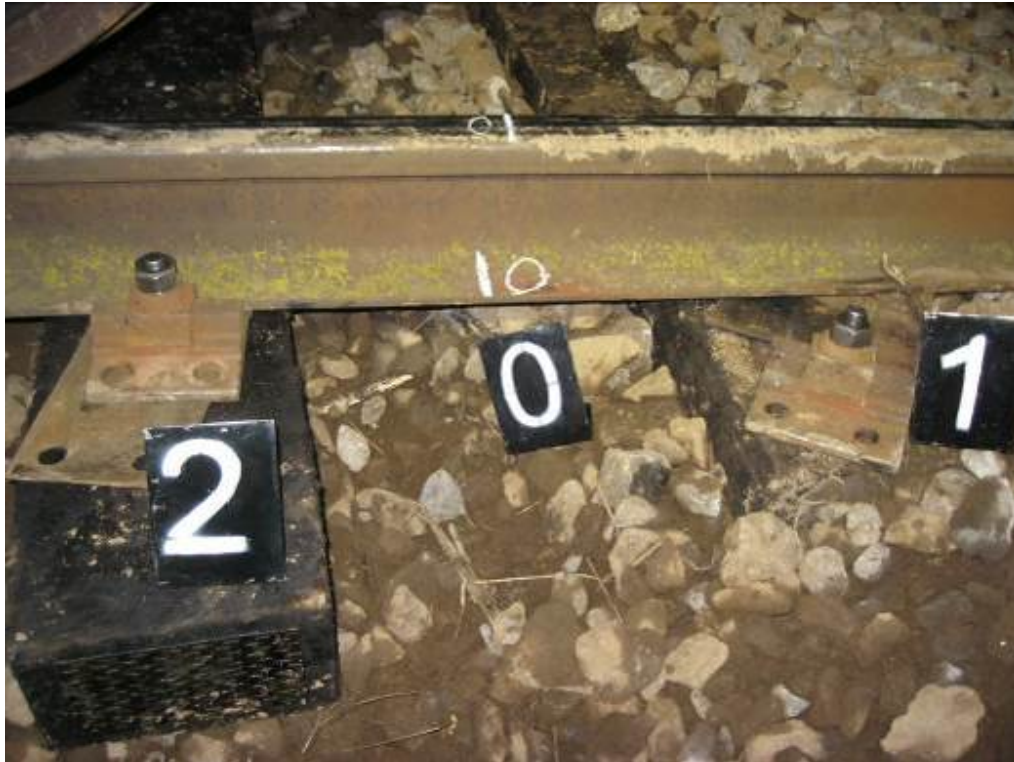
Foto nr.2 – detaliu punct „0” de cădere între firele căii

Urma de deraiere a fost identificată pe flancul interior al ciupercii șinei din partea dreaptă sens de mers al trenului. În acest punct au fost constatate pe talpa șinei din partea dreaptă, în interiorul căii, urme produse de roțile deraiate. De la prima urmă de deraiere și până la oprirea trenului atât între firele căii, cât și în exteriorul acesteia, pe fața superioară a traverselor și pe elementele de fixare ale plăcilor metalice și ale șinelor au fost constatate urme produse de circulația în stare deraiată a materialului rulant (traverse și șuruburi orizontale rupte).

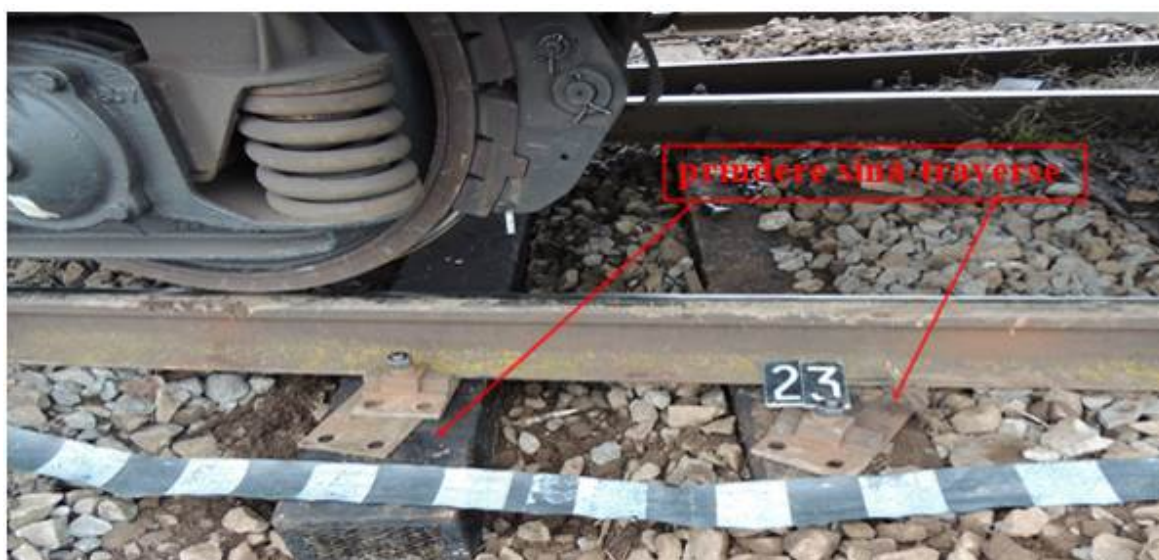
- în cuprinsul zonei pe care s-au efectuat verificările s-a constatat faptul că, au fost executate lucrări de înlocuire de traverse speciale de lemn necorespunzătoare în cuprinsul aparatului de cale nr. 4, dar acestea nu au fost în totalitate înlocuite, lucrările nu au fost finalizate, fapt dovedit că nu la toate traversele a fost asigurată prinderea șină traversă - foto nr.3.

Foto nr.3 – prindere șină-traverse inexistentă

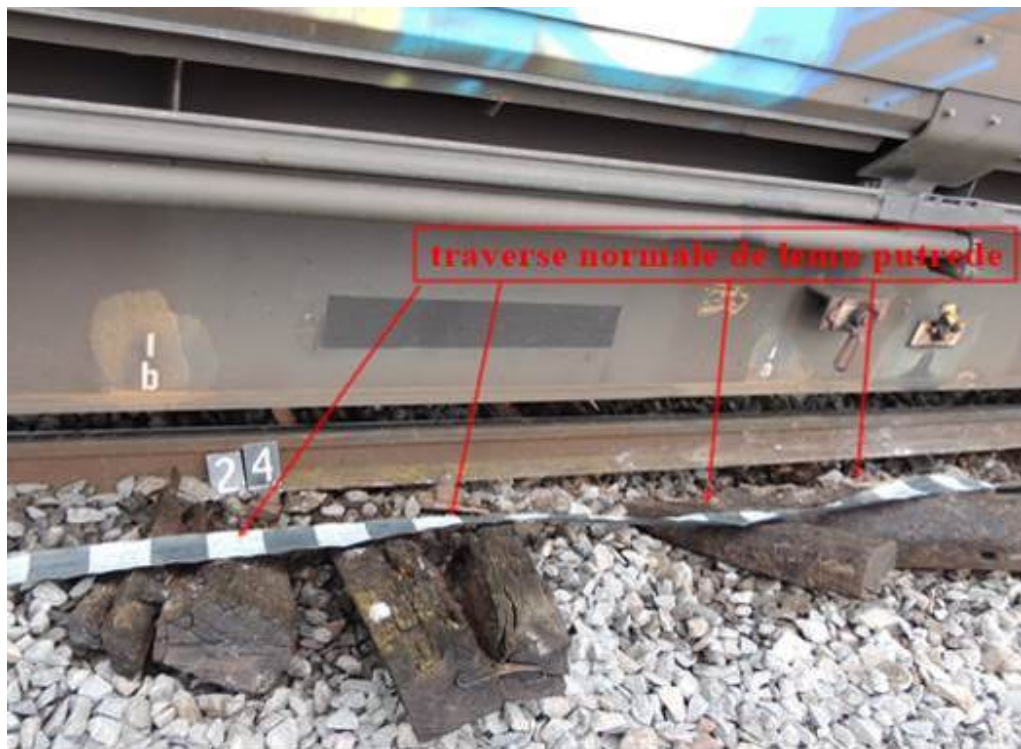
Foto nr.4

Majoritatea traverselor situate după punctul „0”, în sensul de mers al trenului, erau necorespunzătoare

fiind putrede în interior - foto nr. 4;

**traverse normale de lemn,
imediat după punctul „0”, în sensul de mers al trenului**
