**MINISTERUL TRANSPORTURILOR
AUTORITATEA FERROVIARA ROMANA**

ORGANISMUL DE INVESTIGARE FERROVIAR ROMAN

RAPORT DE INVESTIGARE

privind incidentul feroviar produs la data de 19.11.2014, pe raza de activitate a Sucursalei Regionale de Căi Ferate Timișoara, secția de circulație Simeria Triaș – Turdaș (linia de evitare ramificație DELTA), în circulația trenului de marfă nr.50480 aparținând operatorului de transport feroviar de marfă SC UNICOM TRANZIT SA

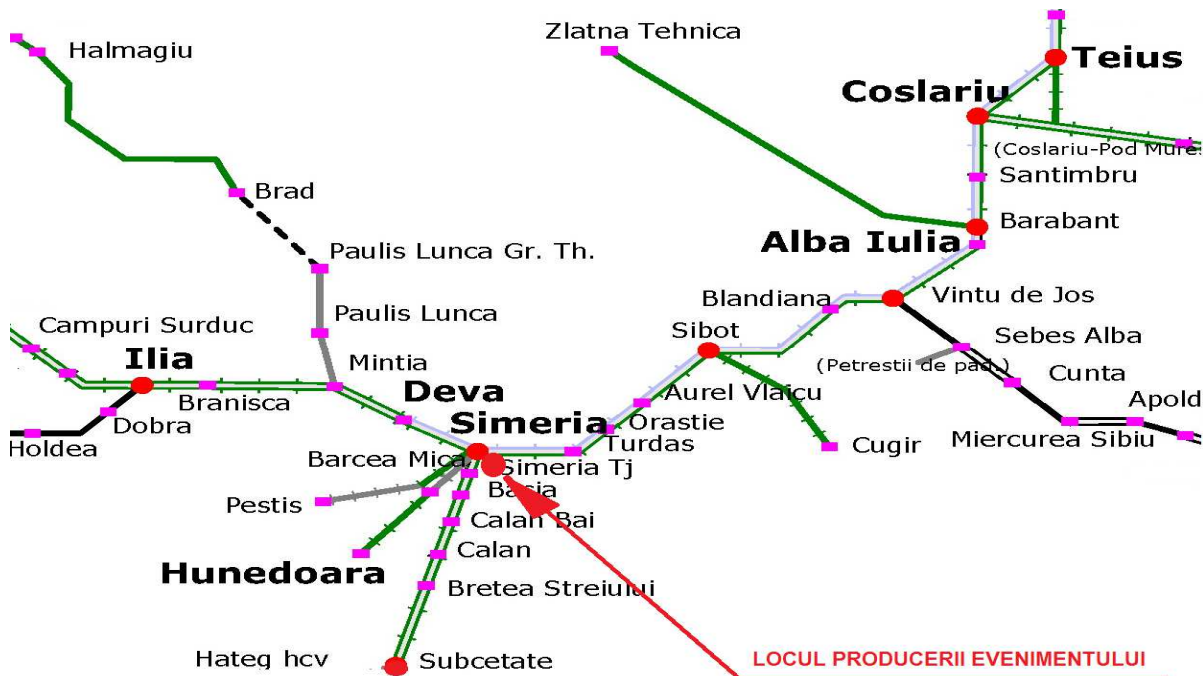
Fig.1

La data de 19.11.2014, în jurul orei 03:50, pe raza de activitate a Sucursalei Regionale de Căi Ferate Timișoara, secția de circulație Simeria Triaj – Ramificație DELTA Simeria, linia 202A, linie simplă electrificată, trenul de marfă nr.50480 aparținând operatorului de transport feroviar de marfă SC UNICOM TRANZIT SA, a fost expedit din stația Simeria Triaj spre Hm. Turdaș după înmânarea mecanicului de locomotivă a ordinului de circulație în care se preciza „circulați pe bază de cale liberă Simeria Triaj – Turdaș” și mențiunea „luați în considerare semnalul de ramificație YT Simeria Călători”. La trecerea pe lângă semnalul luminos YT (km 0+190) al ramificației DELTA, care avea indicația „OPREȘTE fără a depăși semnalul !” (o unitate luminoasă de culoare roșie spre tren), mecanicul de locomotivă depășește semnalul luminos de ramificație YT acționând neregulamentar butonul „depășire ordonată”, iar după trecerea peste macazul 7 DELTA trenul s-a angajat pe linia de evitare a ramificației DELTA (închisă permanent din motive tehnice din anul 1999) având drept consecință deraierea de toate osiile a primului vagon din tren în sensul de mers.

Ramificația DELTA aparține stației Simeria și este amplasată pe magistrala București - Arad la km 470+060, la o distanță de 2364 m de stația Simeria, la 4710 m de Hm Turdaș și la 2610 m de stația Simeria Triaj

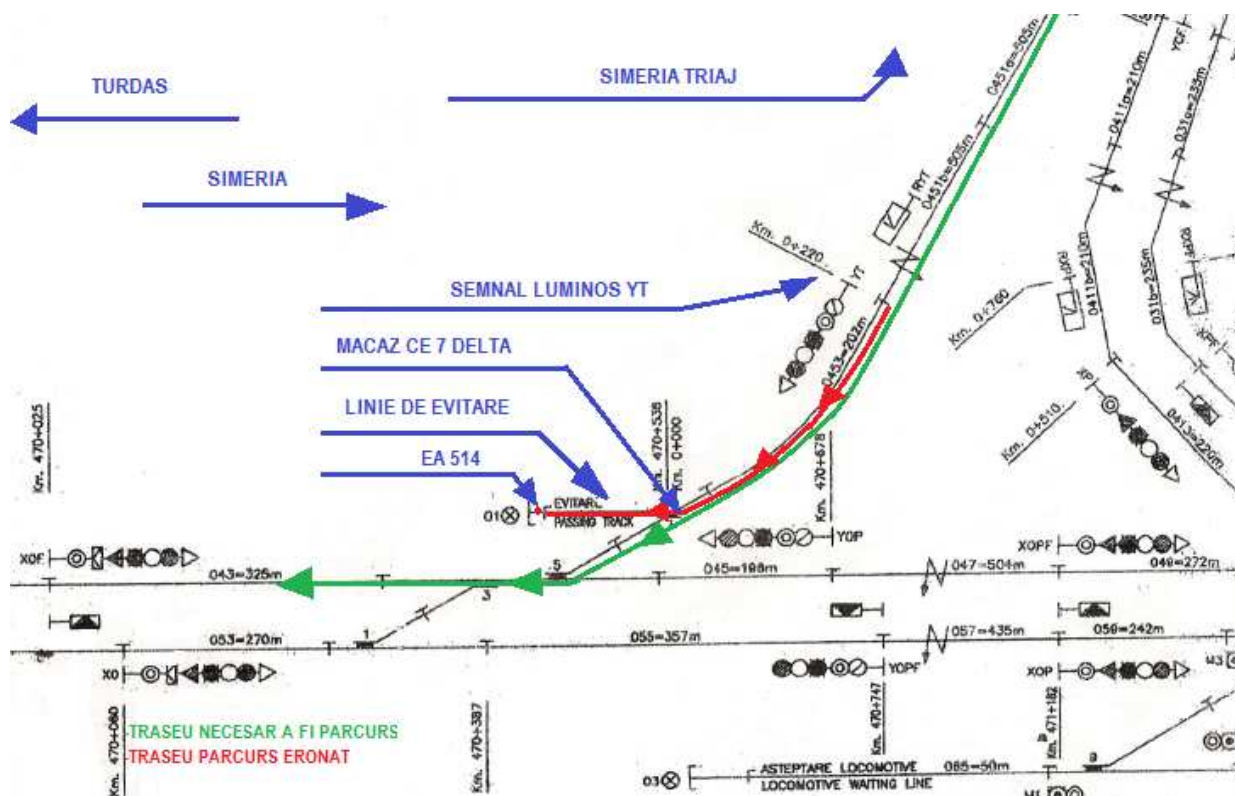
Fig.2

Trenul și-a continuat mersul cu viteza de 18 – 17 km/h, încă 177 m, moment în care personalul de locomotivă a sesizat că trenul se abate de la trasa stabilită, angajându-se peste macazul 7 DELTA, pe pziția (-), cu acces la linia de evitare (nr.12) a ramificației DELTA, și ia măsuri de frânare rapidă și oprire a trenului. Momentul începerii scăderii vitezei trenului este la ora 03:56'39", iar după parcurgerea unei distanțe de 80 m pe linia de evitare trenul se oprește la ora 03:56'57"

Întrucât linia de evitare a ramificației DELTA a fost închisă „permanent” din data de 21.09.1999 din motive tehnice („traverse rele și probleme de ecartament”), depășirea semnalului luminos de ramificație YT și intrarea trenului pe linia de evitare a avut drept consecință deraierea vagonului nr.23884356911-8, primul după locomotivă, de toate cele 4 osii, primele trei osii cu toate roțile între firele căii, iar osia 4 cu roata din partea stângă pe sensul de mers în exteriorul căii de rulare și roata din partea dreaptă între firele căii.

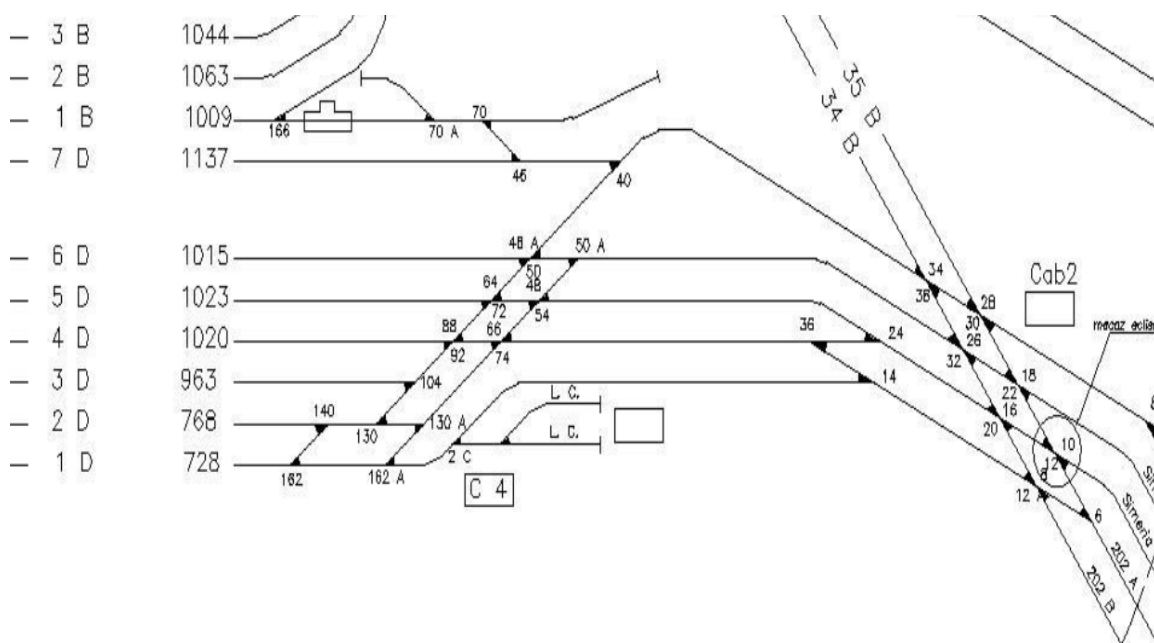
Fig.3

Instalația CED tip CR-3 din stația Simeria Triaaj (fig.3):

- semnalul luminos de ieșire X5, al stației Simeria Triaaj, pe oprire la ieșirea de la linia 5D a trenului de marfă nr.50480, având instalația autostop în funcție și activă;
