AGENȚIA DE INVESTIGARE FERROVIARĂ ROMÂNĂ - AGIFER

RAPORT DE INVESTIGARE

al accidentului feroviar produs la data de 23.12.2014 pe raza de activitate a
Sucursalei Regionala CF București, în stația CFR Ploiești Sud,
în circulația trenului de marfă nr.80386

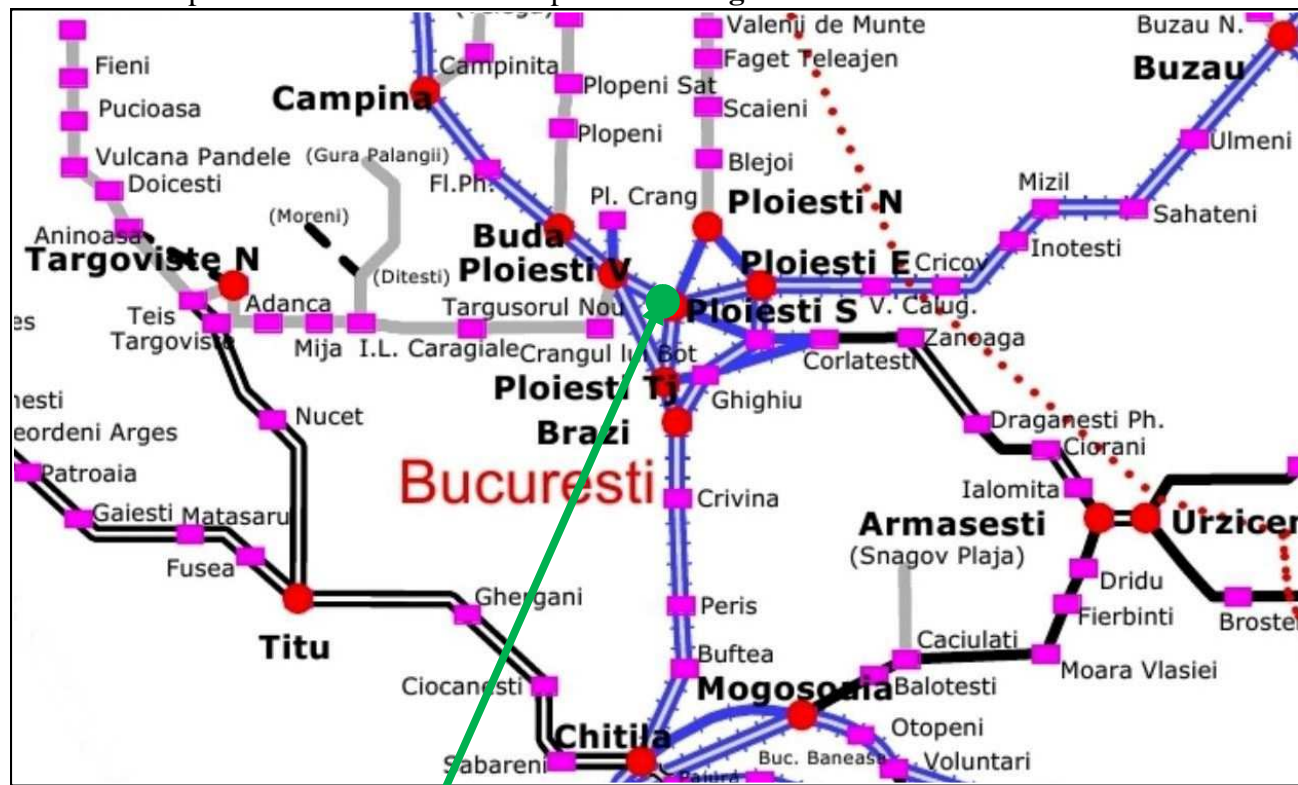
figura nr.1.

locul producerii accidentului

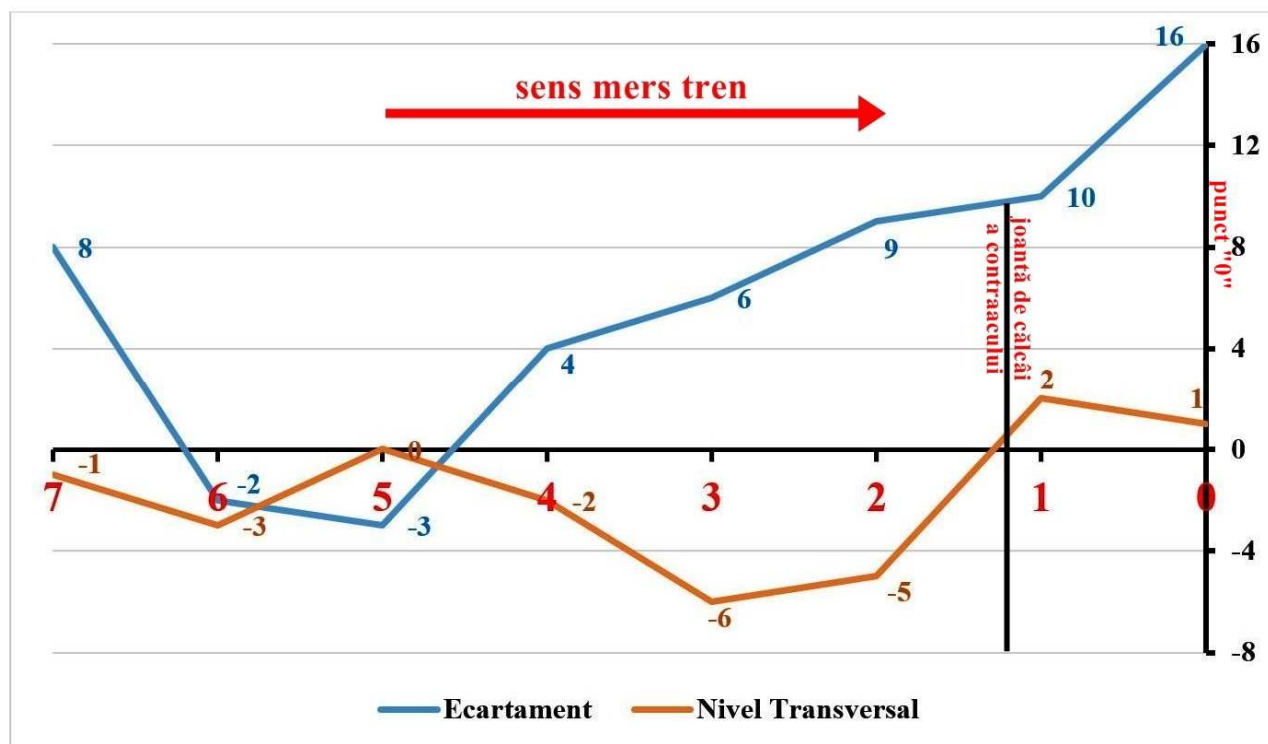
Figura nr.2 – Diagrama valorilor măsurate ale ecartamentului și nivelului

Valorile ecartamentului și ale nivelului care sunt prezentate în diagrama de mai jos (**figura nr.2**).

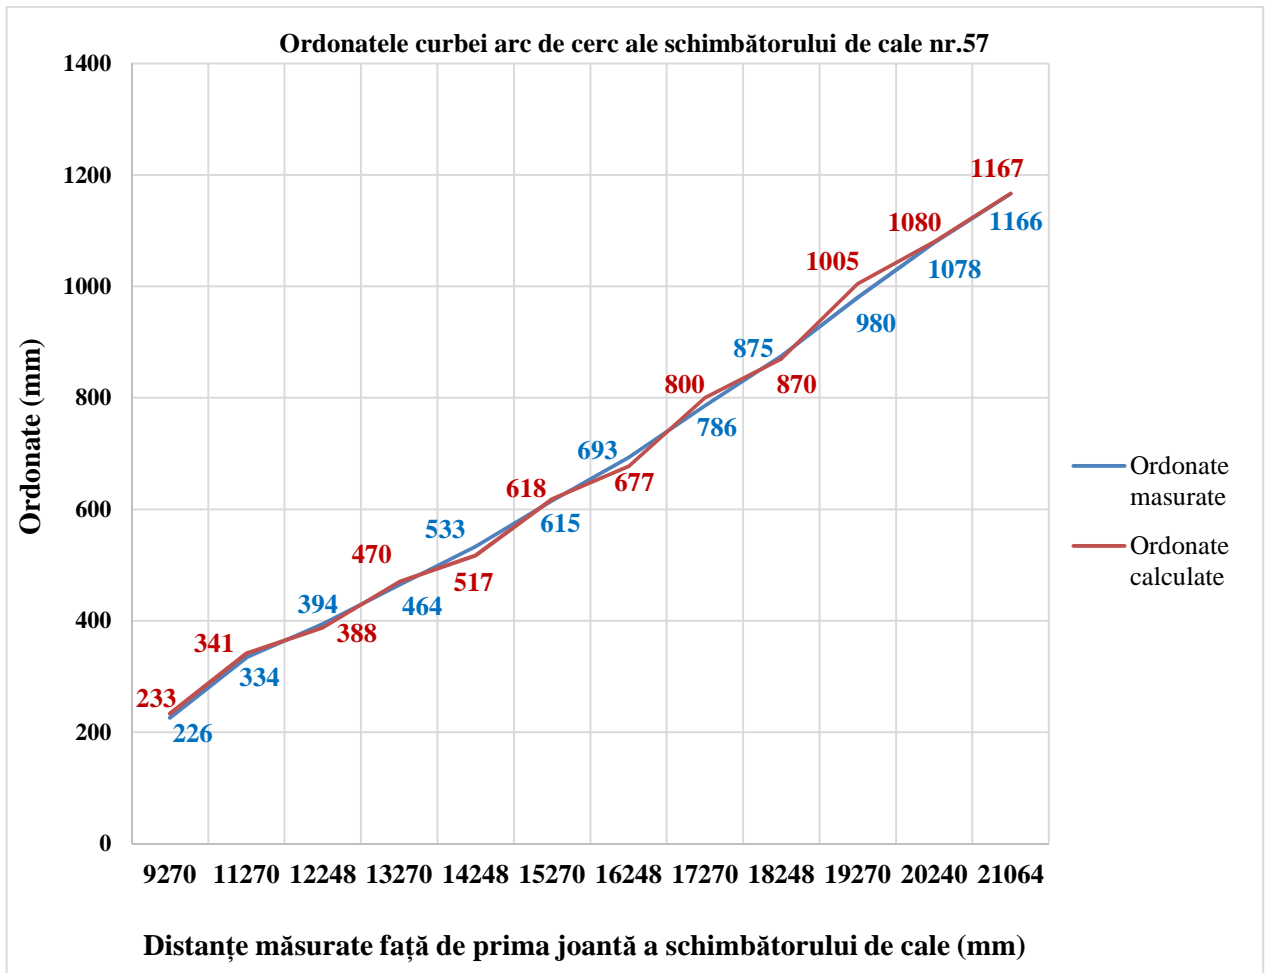
Figura nr.3 - Diagrama ordonatelor

Valorile măsurate ale ordonatelor au fost comparate cu valorile proiectate, rezultatele obținute au fost reprezentate în diagrama de mai jos (**figura nr.3**).

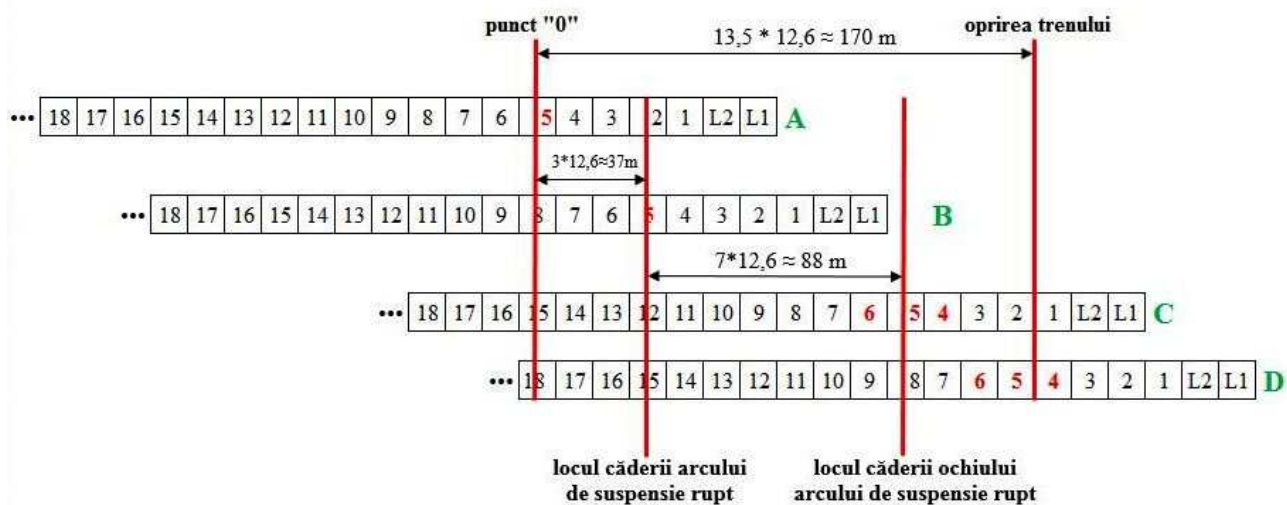
Figura nr.4

cu pozițiile ocupate de primele 18 vagoane de la momentul producerii deraierii până la oprirea trenului

- A** - poziția în momentul producerii deraierii
- B** - poziția la momentul căderii arcului de suspensie rupt de la vagonul al 5-lea
- C** - poziția la momentul căderii ochiului arcului de suspensie rupt de la vagonul al 5-lea
- D** - poziția la oprirea trenului

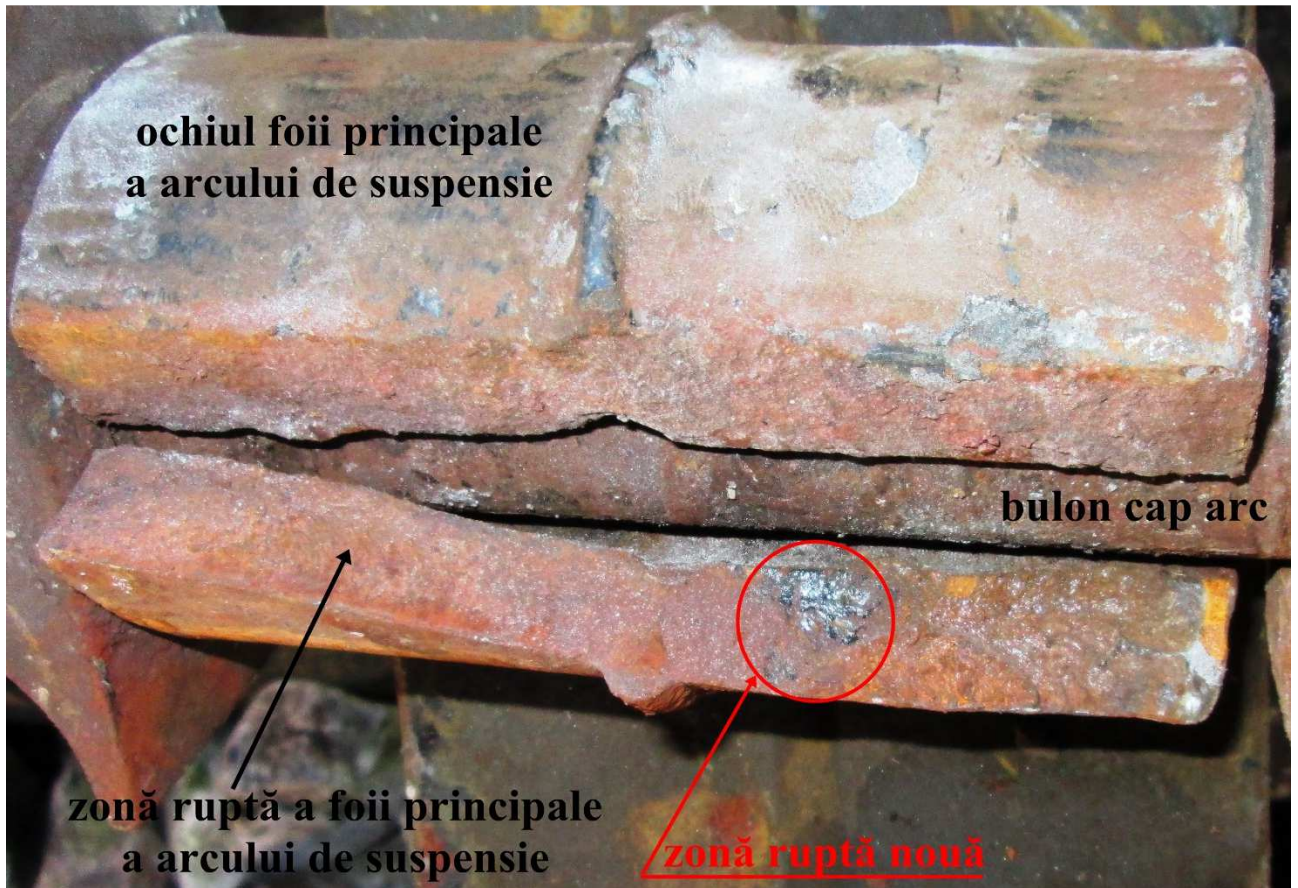
- pentru cele două părți rupte, ale foii principale a arcului de suspensie, a fost verificată corespondența rupturii, rezultatul fiind pozitiv;
- ruptura dintre ochiul arcului de suspensie și foaia principală era ruptură veche 95 % (fotografia nr.5 și nr.6).

Fotografia nr.5 – Aspectul zonei rupte pe ochiul foii principale a arcului de suspensie

- suprafețele foii principale de arc prezintă un grad avansat de rugozitate, cu defecte imprimate în adâncituri, ceea ce denotă că nu au fost rectificate, curățate și controlate după prelucrările prin deformare plastică la cald. Astfel, amorsele de rupere au fost constituite din concentratori de tensiune plasați atât pe suprafața superioară, cât și pe cea inferioară a foii, cu efect de „crestătură”. Aceștia au provenit din rugozitatea grosolană a suprafeței, precum și din cavitățile de coroziune ce au avansat în material.

- microstructura materialului foii este omogenă, dar după tratament termic (de călire și revenire de la temperatură prea înaltă), constituentul ferită probainitică rămas în structură nu a conferit nici duritate suficientă arcului, și nici proprietăți de rezistență.

The fatigue crack networks could be identified if the regulation framework had stipulated that the performance of the inspections of the spring for the suspension of the bogies type H in their inaccessible areas, be made at periods of time, thus determined that the appearance of cracks in these areas be identified soon, so the spring breaking be avoided.

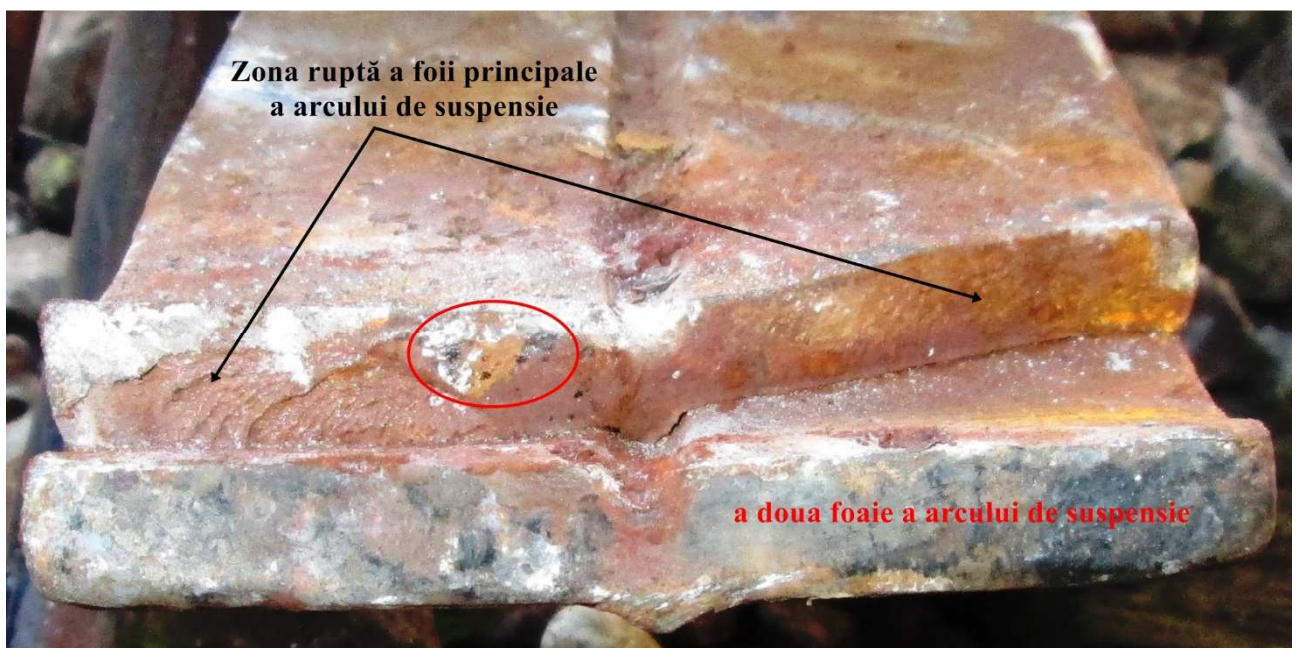
*Fotografia nr.6 – Aspectul zonei rupte pe foaia principală a arcului de suspensie
După preluarea, arcului de suspensie împreună cu ochiul foii principale și piesele atelajului de suspensie aferente, de la Postul de Poliție TF Ploiești Sud:*

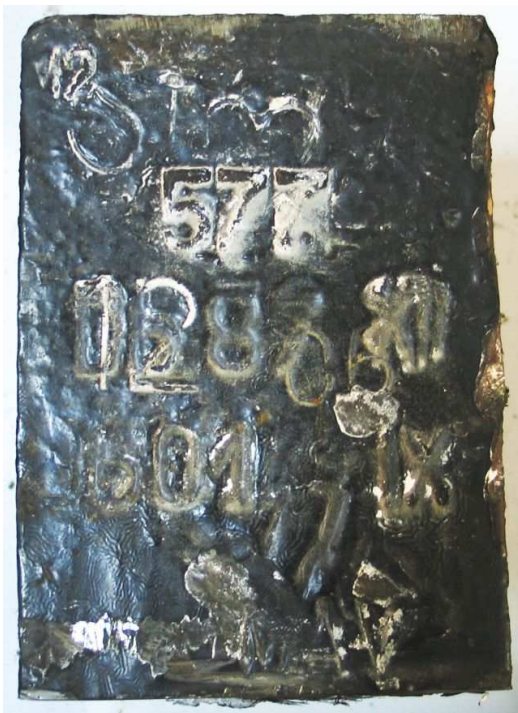
Fotografia nr.7

- Arcul în foi, cu săgeată negativă, prezintă pe legătura de arc următoarele inscripții (**fotografiile nr.7, foto nr.8**):

Fața nr. 1 – foto.7	12	577	DB 89 (sau 12 89)	86	XII	DB01 (sau 601)	17 IX	MAV
	3							
Fața nr. 2 – foto.8	577	DB (sau D6) 84		II	577	VII	Ⓚ	MAV

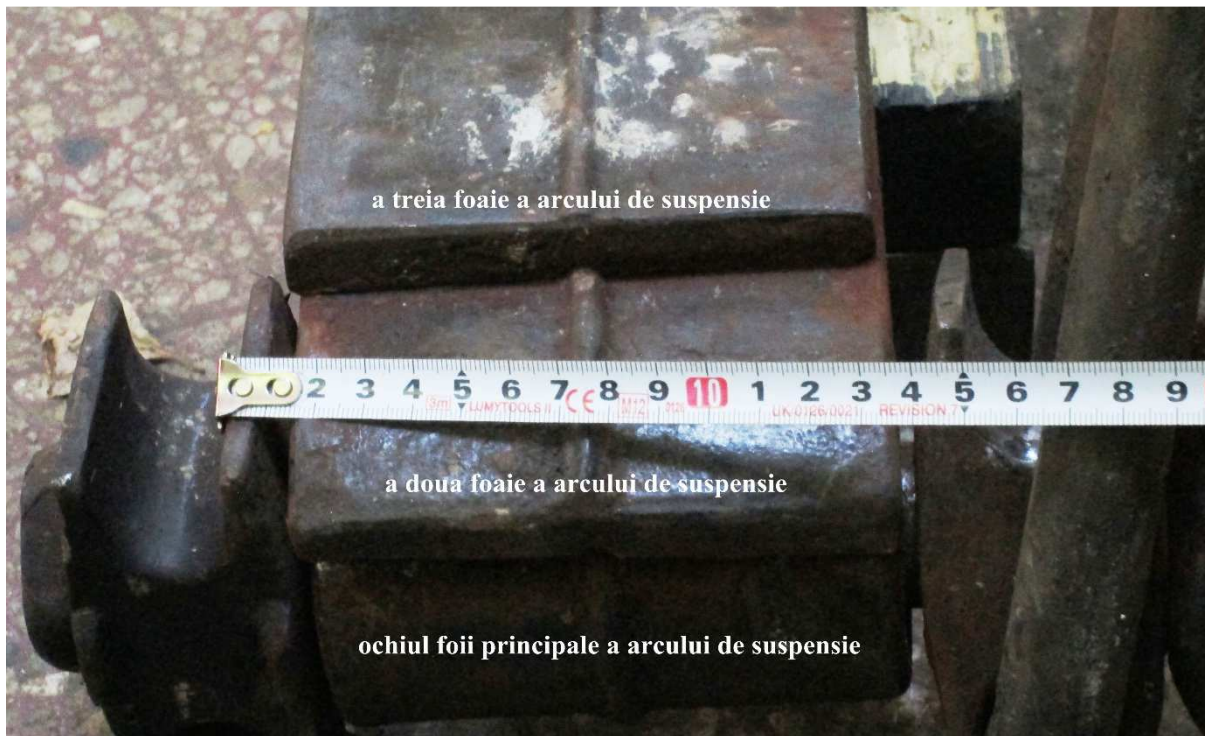
Fotografia nr.9

- partea inferioară a zonei unde s-a produs ruperea era acoperită de cea de-a doua foaie a arcului de suspensie în foi nefiind vizibilă, **fotografia nr.9**;

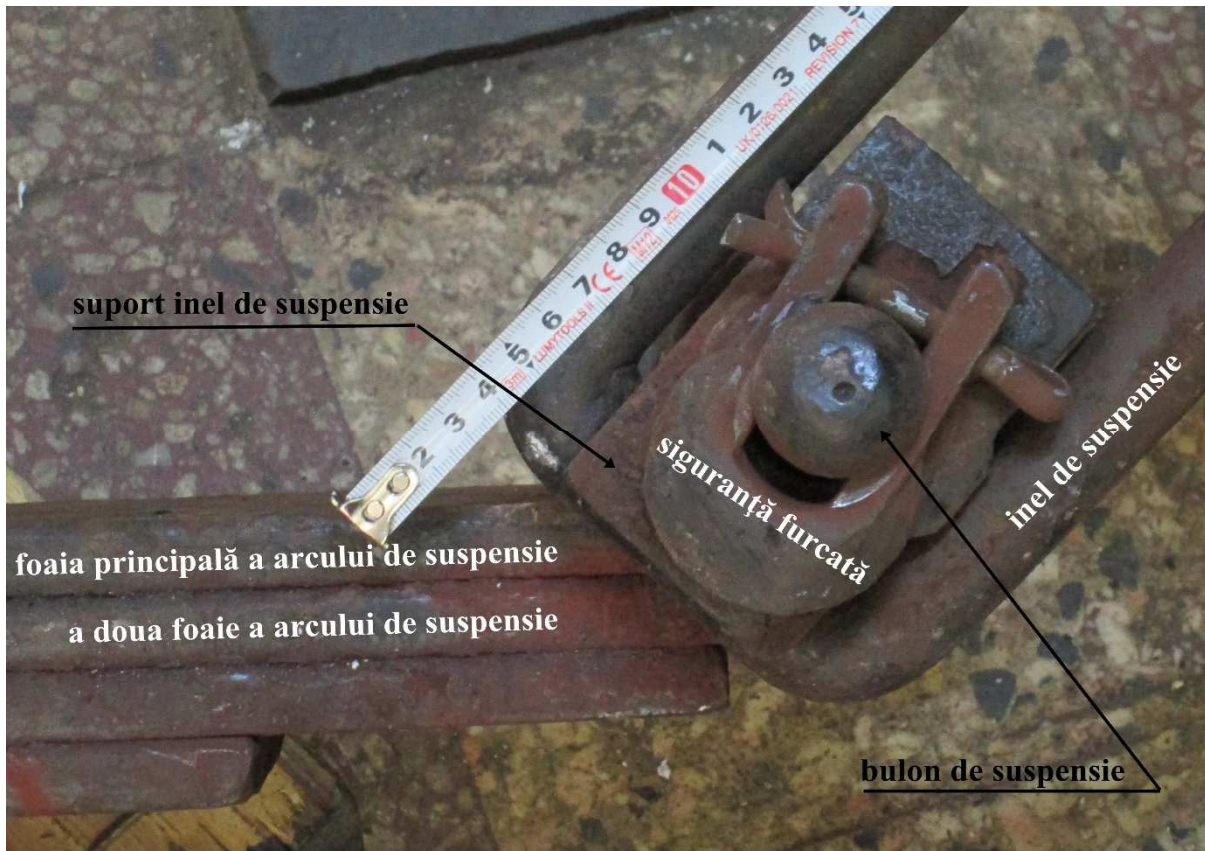
Fotografia nr.10

- partea laterală a zonei unde s-a produs ruperea era acoperită de piesele atelajului de suspensie (suportul inelului de suspensie și inelul de suspensie) nefiind vizibilă, **fotografia nr.10;**

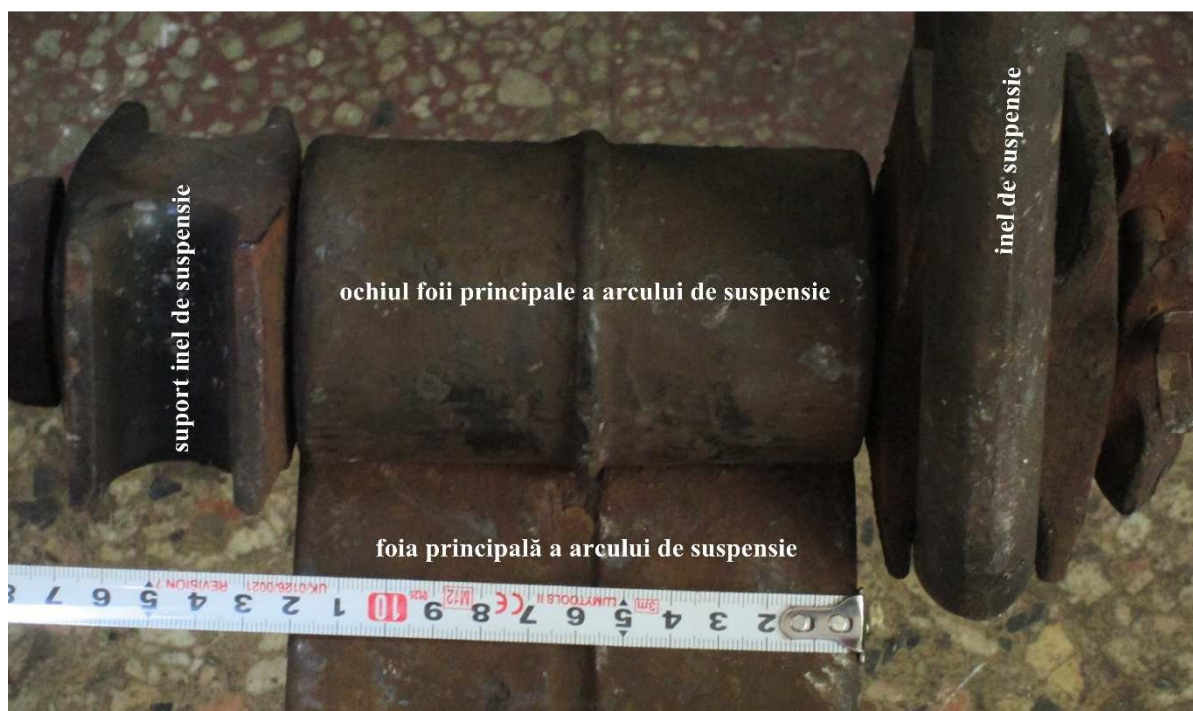
Fotografia nr.11

- partea superioară a zonei unde s-a produs ruperea era acoperită de ochiului foii principale nefiind vizibilă, **fotografia nr.11**;

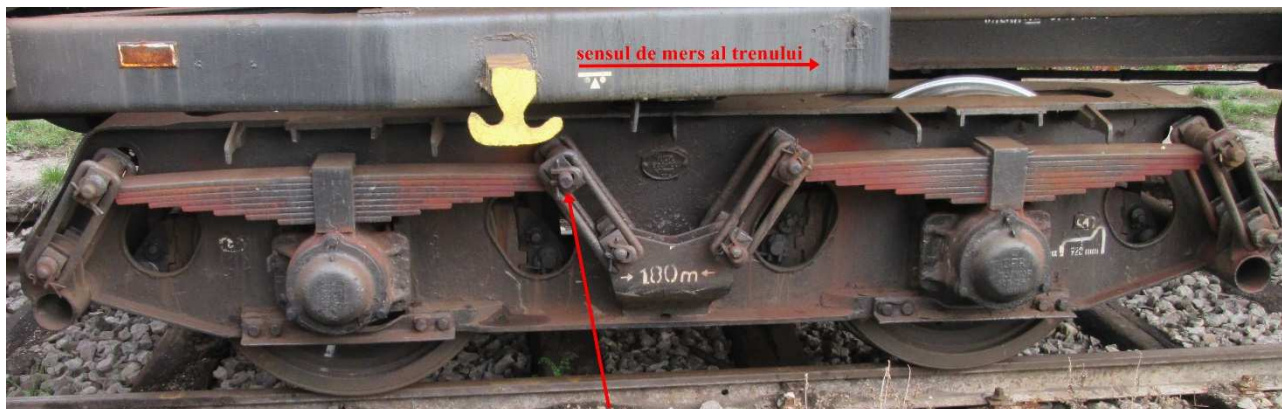
Fotografia nr.12 - Boghiu tip H cu marcarea poziției unde s-a produs rupura foii principale

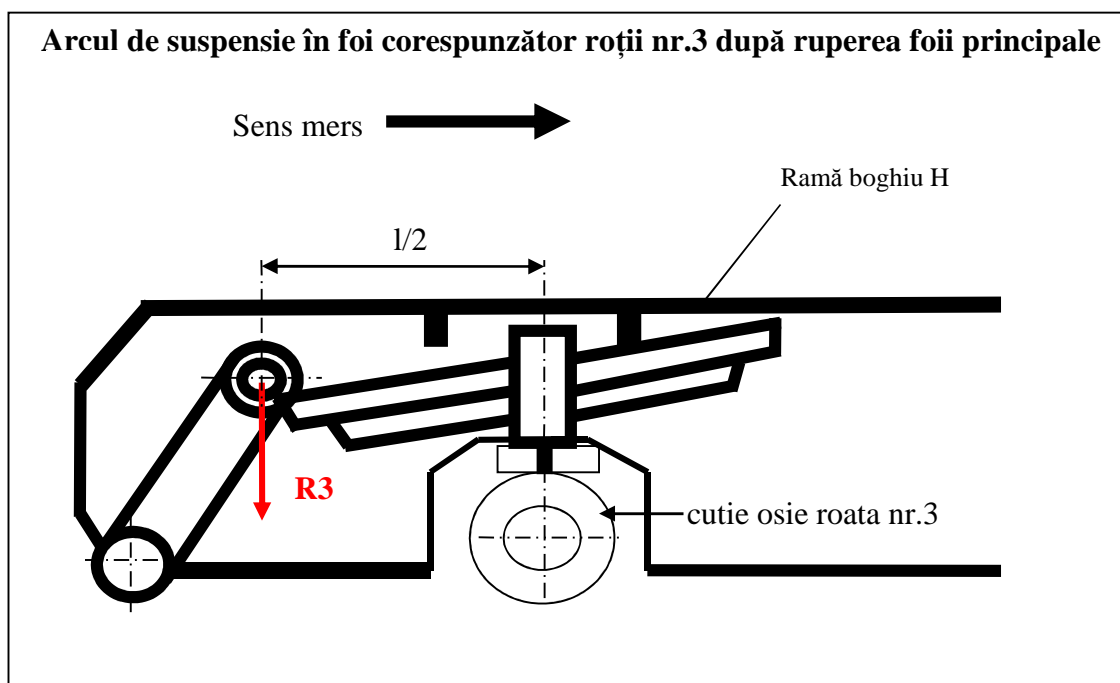
Precizăm că efectul complet (deformațiile boghiului fiind neglijabile), obținut după ruperea arcului de suspensie este: coborârea colțului boghiului aferent roții nr.3 având ca efect deplasarea în sens opus (ridicarea) colțului boghiului aferent roții nr.2, producându-se un transfer de sarcină de pe roata nr.2 către roata nr.3, respectiv o ușoară creștere a sarcinii aplicate roților nr.1 și nr.4 (influență

Figura nr.14 – Poziția arcului de suspensie după ruperea ochiului foii principale

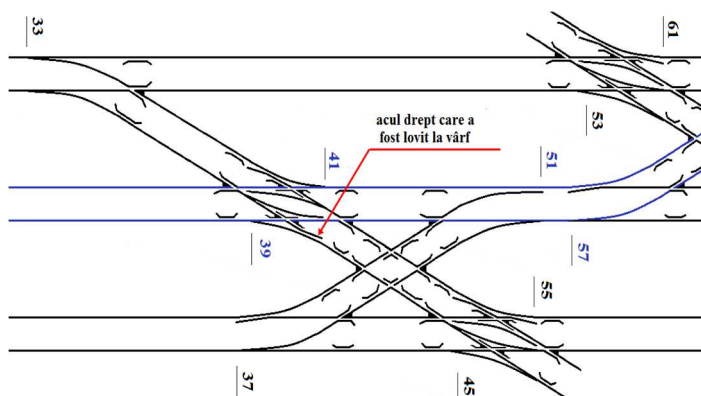
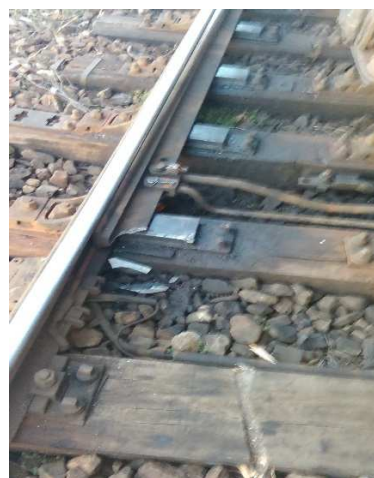
Vagonul nr.84537850017-5 a circulat cu primul boghiu în stare deraiată până la TJD nr.39/41, unde la vârful acelor macazului nr.41 a lovit violent acul drept aflat pe direcția de circulație a roții deraiate nr.2 (direcția III), producând ruperea unei bucăți din talpa acestuia (fotografia nr.15).

Fotografia nr.15 - Acul drept al schimbătorului de cale nr.41, care a fost lovit la vârf de roata nr.2

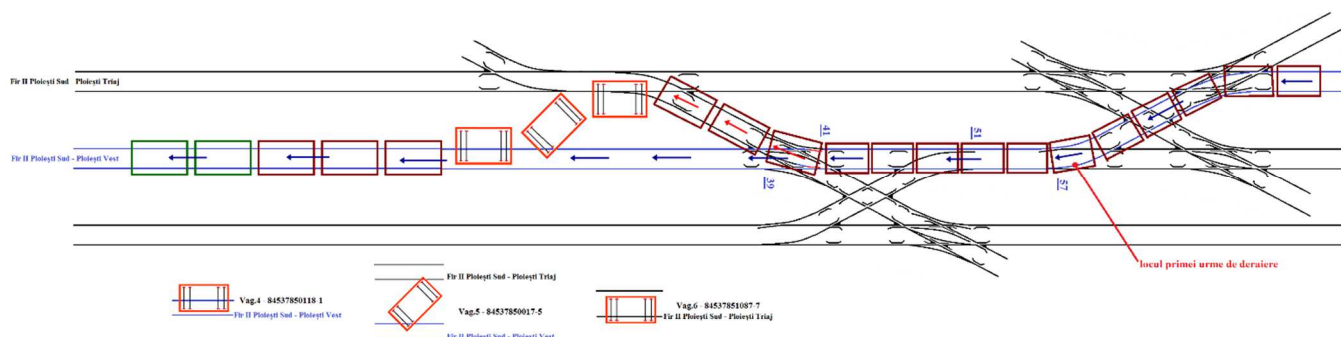
Figura nr.16 – Schița poziției vagoanelor la oprirea trenului
