AGENȚIA DE INVESTIGARE FERROVIARĂ ROMÂNĂ - AGIFER

## RAPORT DE INVESTIGARE

al accidentului feroviar produs la data de 28.05.2016 pe raza de activitate a Sucursalei Regionale CF Craiova, secția de circulație Băbeni – Alunu, între halta de mișcare Alunu și stația CFR Berbești

*Raport de investigare ediție finală  
23. mai 2017*

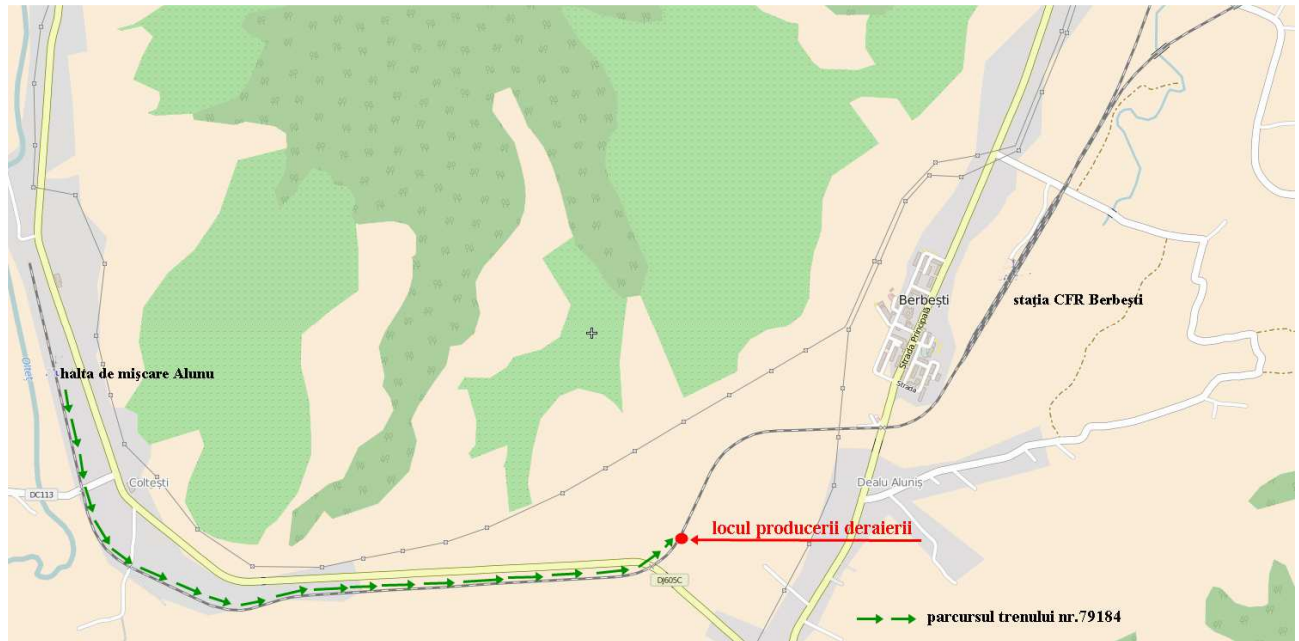
**Picture 1 – derailment site**

Accident site in the picture no. 1.

This accident generated damages at the railway infrastructure on a length of about 244 m and at the derailed wagon from the train.

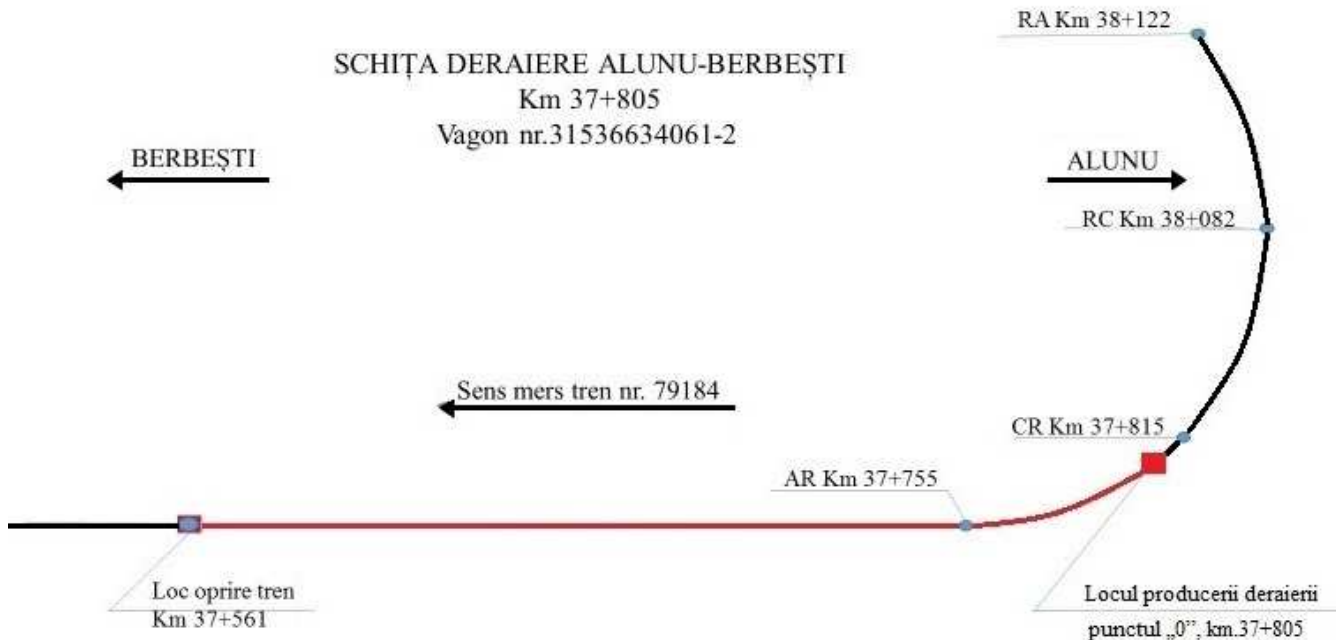
Fig.2 - Schița producerii deraierii

Deraierea s-a prin căderea în interiorul căii a roții nr.6, din partea stângă în sensul de mers, a osiei atacante a celui de-al doilea boghiu al vagonului nr.31536634061-2 (Figura nr.2).

Vagonul a circulat cu această osie deraiată astfel pe o distanță de aproximativ 77 m după care, în zona unei joante aflată la km 37+728 s-a produs căderea în exteriorul căii a roții nr.5, din partea dreaptă a aceleiași osii, urmată de deraierea celei de a doua osii a același boghiu.

Prima urmă de deraiere a fost constatată la km 37+805, acest punct, situat în cuprinsul curbei de racordare  $L_{r1}$ , a fost notat cu „0”.

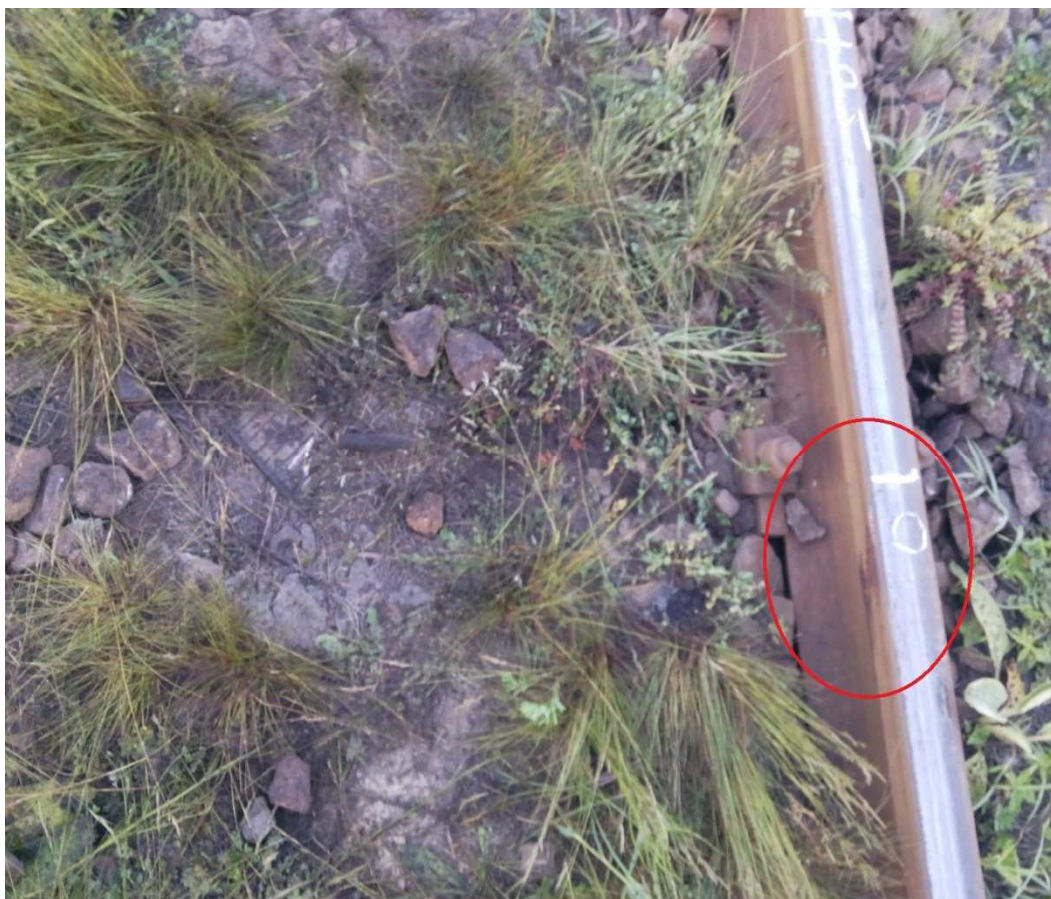
**Foto.3 - Prima urmă de deraiere**

- prima urmă de deraiere a fost constatată la km 37+805, în cuprinsul curbei de la km 37+759 la km 38+122, mai exact pe cuprinsul curbei de racordare;
- punctul în care a fost identificată prima urmă de deraiere, respectiv km 37+805 a fost notat ca punctul „0”. În acest punct „0”, pe fața laterală activă a ciupercii șinei de pe firul interior al curbei (șina din partea stângă față de sensul de mers al trenului) au fost constatate urme de frecare specifice căderii roții materialului rulant între firele căii (foto 3);
- roata care a căzut în punctul „0” este roata din stânga a osiei atacante a celui de-al doilea boghiu (roata nr.6), în sensul de mers, a vagonului nr.31536634061-2, al 15-lea din compunerea trenului;

- începând din acest punct, roata a rulat între firele căii, frecând cu partea exterioară de față activă a șinei și lovind capetele șuruburilor verticale, pe o distanță de 76,70 metri;
- la o distanță 76,70 m față de punctul „0”, în sensul de mers al trenului, la joanta din partea dreaptă a căii, aflată la km 37+728, s-au constatat urme de escaladare și apoi de cădere în exteriorul căii a roții din dreapta a aceleiași osii, urmată de deraierea celei de-a doua osii a boghiului în același mod;
- roțile boghiului au circulat astfel (roțile din partea dreaptă în sensul de mers deraiate în afara căii iar roțile din partea stângă deraiate între firele căii) pe o distanță de 167 m;
- începând de la punctul „0”, au fost însemnate repere cu baza de măsurare de 2,5 m, atât în sens invers față de sensul de mers al trenului (de la punctul „0” la punctul „15”), cât și în sensul de mers

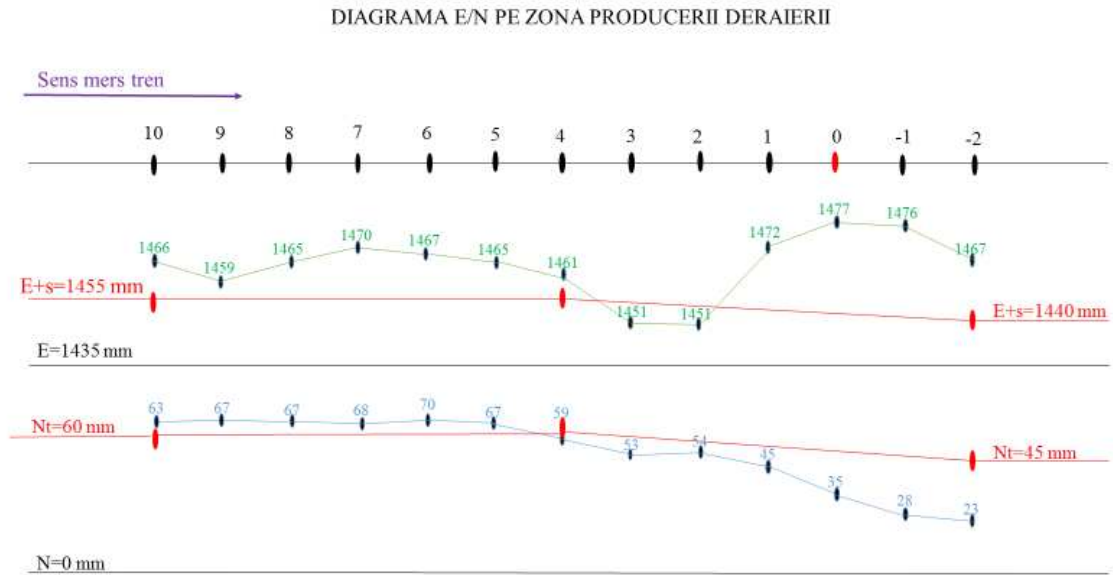
**Fig.4 - Diagrama ecartamentului și nivelului transversal al căii**

- s-au efectuat următoarele măsurători la suprastructura căii:
  - în punctele „-2” ÷ „15” au fost măsurate valorile ecartamentului și nivelului transversal al căii, cu tiparul de măsurat calea, valorile relevante înregistrate fiind prezentate în diagrama următoare (fig.4).

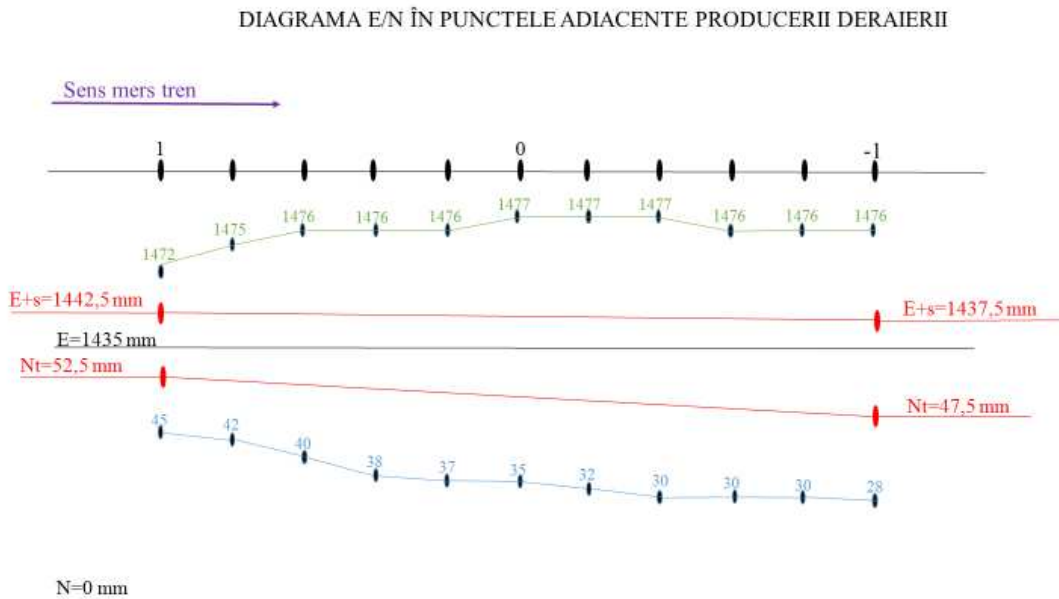
**Fig.5 - Diagrama ecartamentului și nivelului transversal al căii în punctele adiacente producerii deraierii**

- între punctele „-1” și „1” valorile ecartamentului și nivelului au fost măsurate din 0,5 în 0,5 metri, valorile fiind prezentate în diagrama următoare:

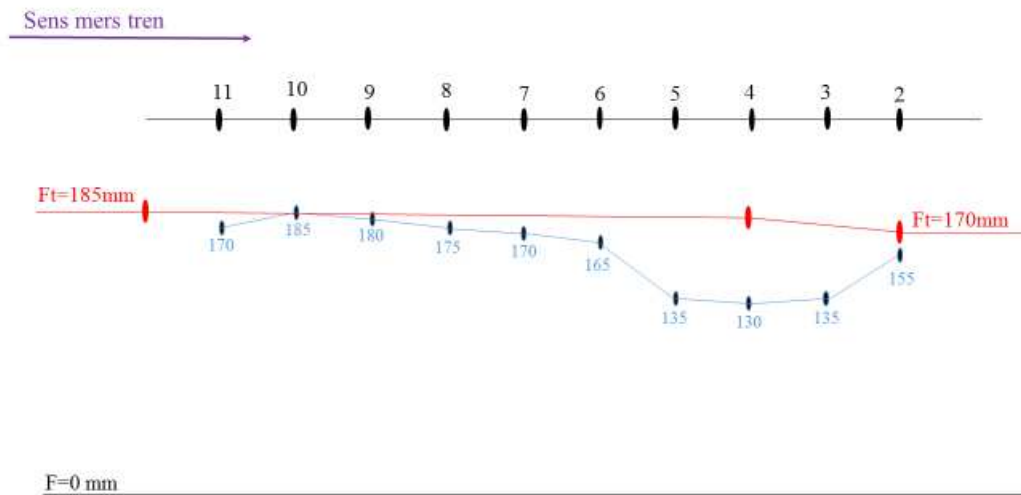
**Fig.6 - Diagrama săgeților (F)**

- între punctele „2” ÷ „11” au fost efectuate măsurători ale săgeților la mijlocul corzii de lungime  $c = 20m$ . Valorile înregistrate sunt prezentate în diagrama de mai jos (fig.6);

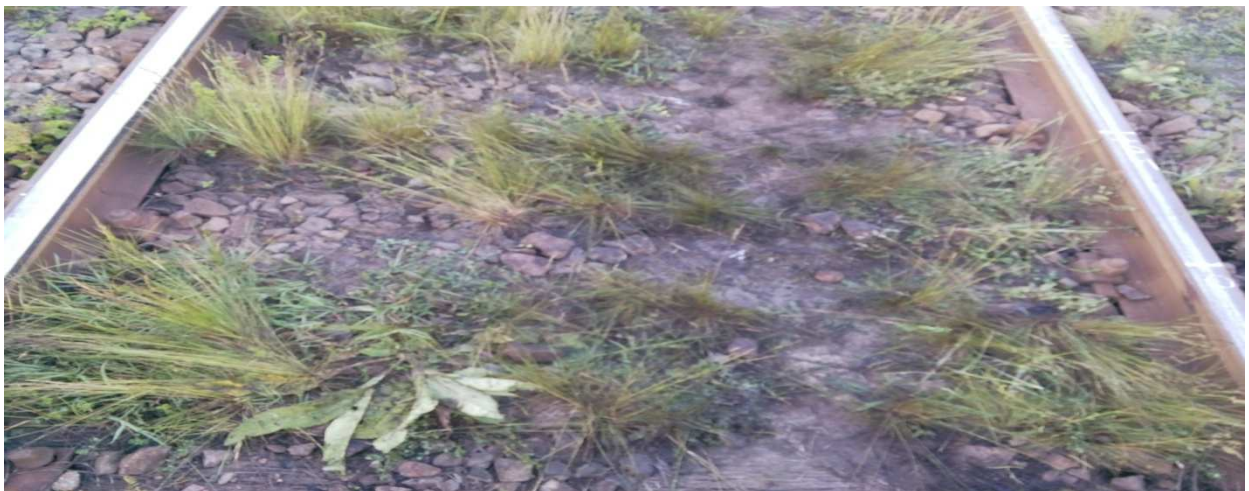
**Foto.7 - traversele în zona punctului „0”**

- traversele de la 0 la -3 - putrede, necorespunzătoare.
- prisma căii prezenta un aspect general neîngrijit, fiind colmatată și acoperită parțial cu vegetație.

Defectele pe care le aveau aceste traverse se încadrau în tipurile de defecte care, în conformitate cu prevederile art.25, alin.(2) și alin.(4) din *Instrucția de norme și toleranțe pentru construcția și întreținerea căii - linii cu ecartament normal - nr.314/1989*, impuneau înlocuirea acestora.

În condițiile existenței acestor defecte, sub acțiunea forțelor dinamice transmise șinei de roțile materialului rulant în timpul deplasării acestuia pe curba de racordare dintre curba circulară cu raza  $R=270$  m și aliniament, starea tehnică necorespunzătoare a acestor 5 traverse consecutive s-a agravat favorizând deplasarea laterală a ansamblului șină - placă metalică iar ecartamentul prescris al căii nu a putut fi menținut în limitele toleranțelor admise prin codul de practică - *Instrucția de norme și toleranțe pentru construcția și întreținerea căii - linii cu ecartament normal - nr.314/1989*. Această modificare a ecartamentului a condus la căderea roții din partea stângă (nr.6), a osiei conducătoare de la al doilea boghiul al vagonului nr.31536634061-2, în interiorul căii.
