AGENȚIA DE INVESTIGARE FERROVIARĂ ROMÂNĂ - AGIFER

## RAPORT DE INVESTIGARE

**privind accidentul feroviar produs la data de 30.12.2016, pe secția de circulație Beclean pe Someș-Deda, între halta de mișcare Șintereag și stația CFR Beclean pe Someș, în circulația trenului de călători nr.4107, prin deraierea de prima osie a locomotivei EA 188**

*Raport de investigare  
24 august 2017*

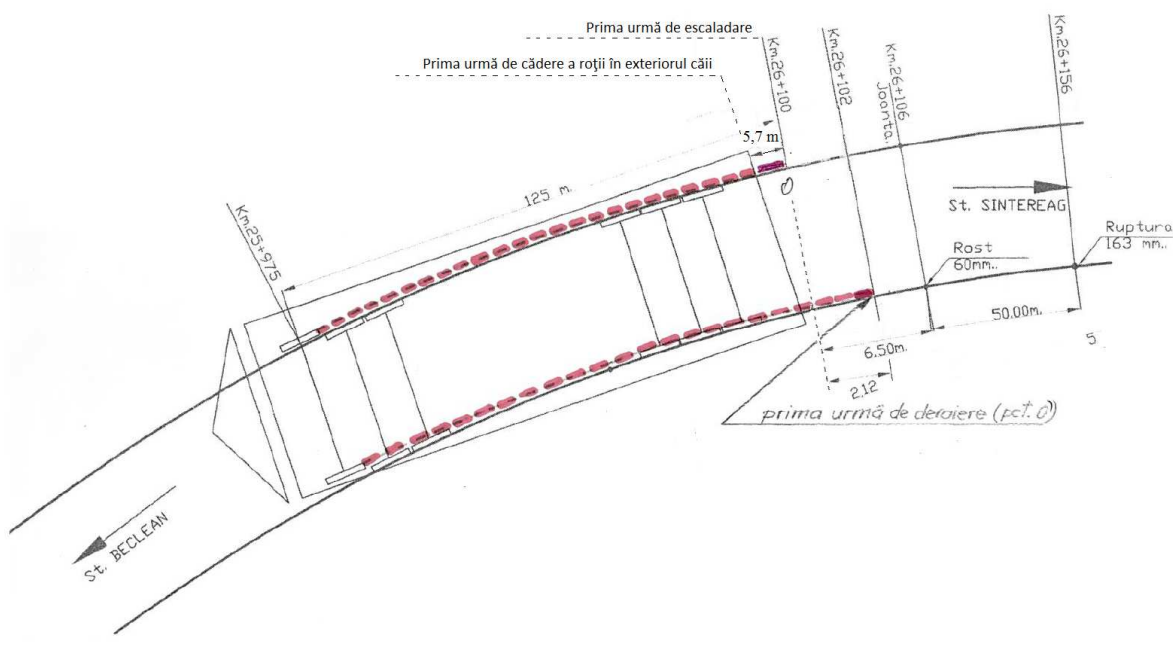
Căderea roții din partea stângă a primului boghiu al locomotivei EA 188 se afla la distanța de 2,12 m față de punctul 0, distanță măsurată de la punctul 0 în sens invers de mers al trenului.

**Schiața 2** – poziția roților deraiate

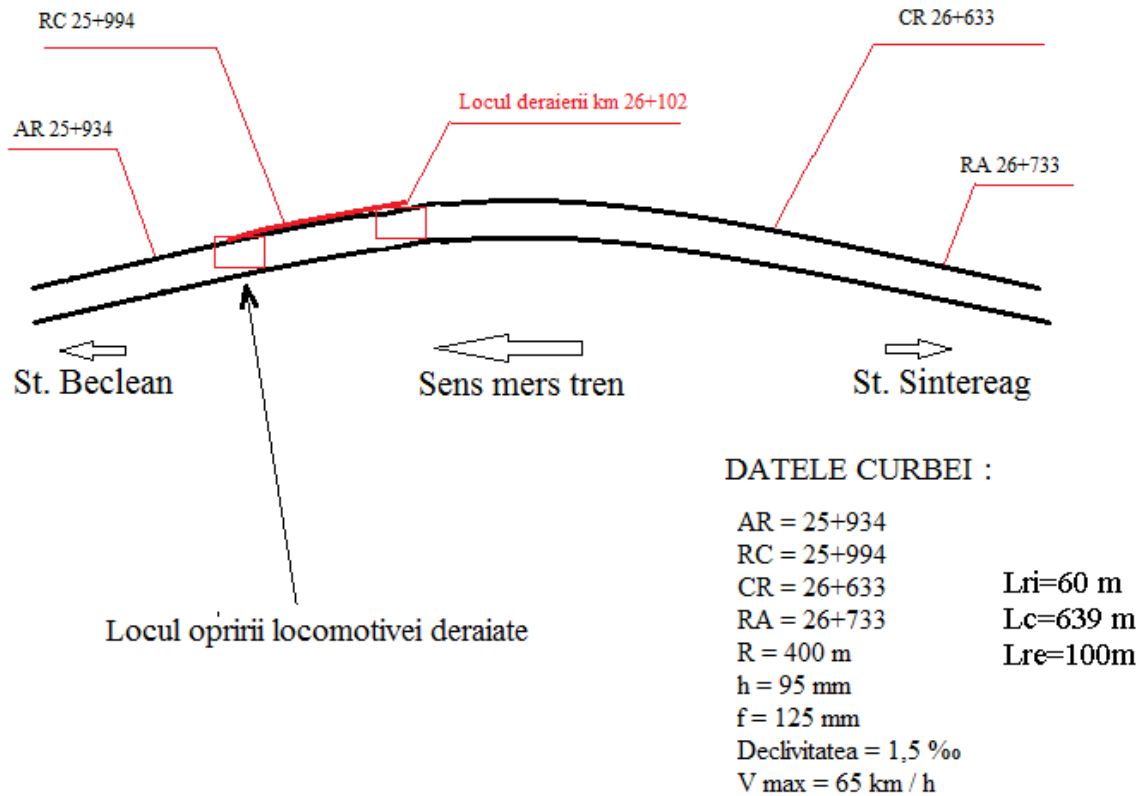
**Schița nr.3: Locul deraierii locomotivei**

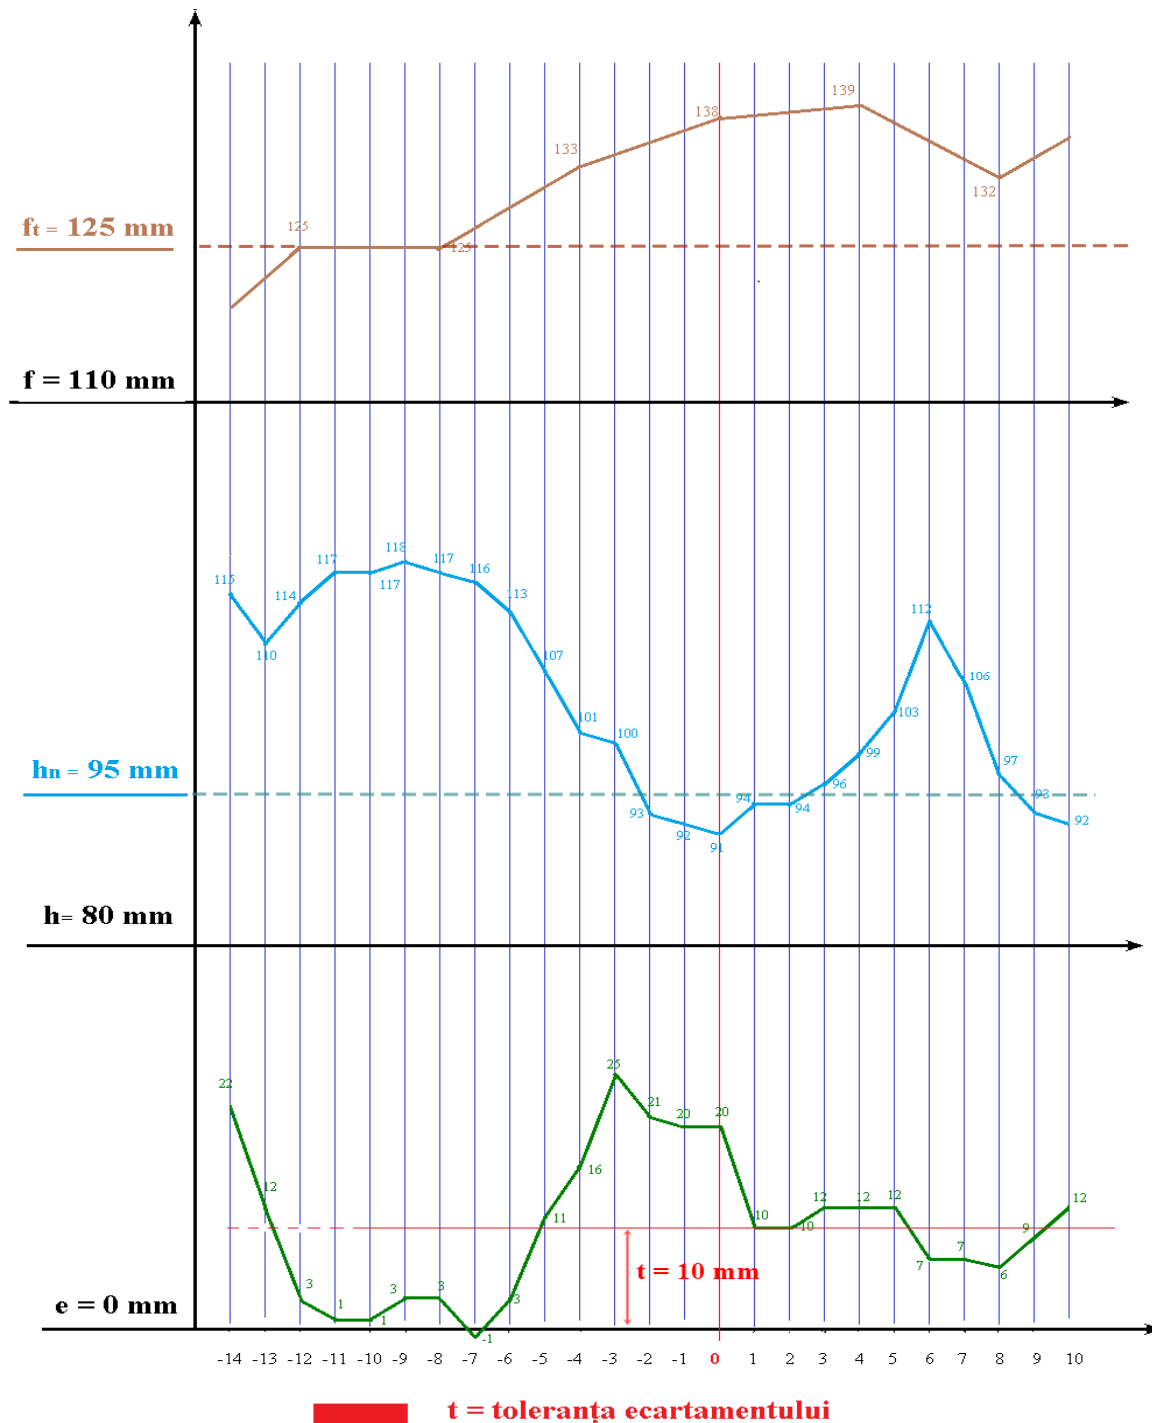
Pe porțiunea de linie cuprinsă între km 26+000 și km 27+000 (în această zonă s-a produs accidentul feroviar), la ultimele verificări ale liniei cu VMC, verificări efectuate la datele de 30.03.2016 și 29.09.2016, defectele de gradul 3 și mai mare înregistrate nu au fost punctate și remediate până la data producerii deraierii.

Valorile înregistrate fiind reprezentate în diagramele de mai jos: (imaginea 5)

**Imaginea nr.5:** *Diagrama ecartament, nivel și săgeată*

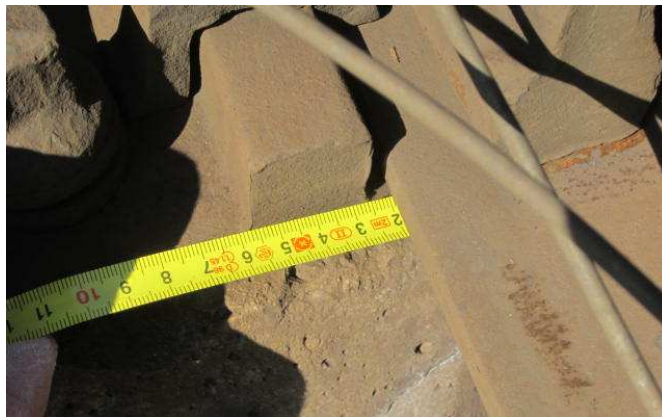
**Foto nr.4: Uzură placă**

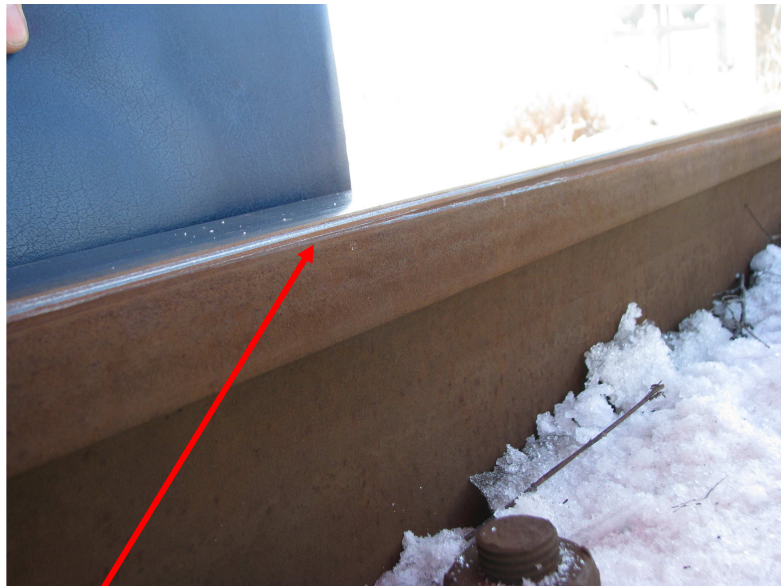
Prima urmă de deraiere s-a constatat pe flancul interior al șinei din stânga când roata din partea stângă a primei osii a locomotivei a căzut între firele căii, roată ce rula pe firul interior al curbei;

**Foto nr. 5:** Prima urmă de deraiere (punctul 0' ) aflată pe flancul activ al șinei din stânga

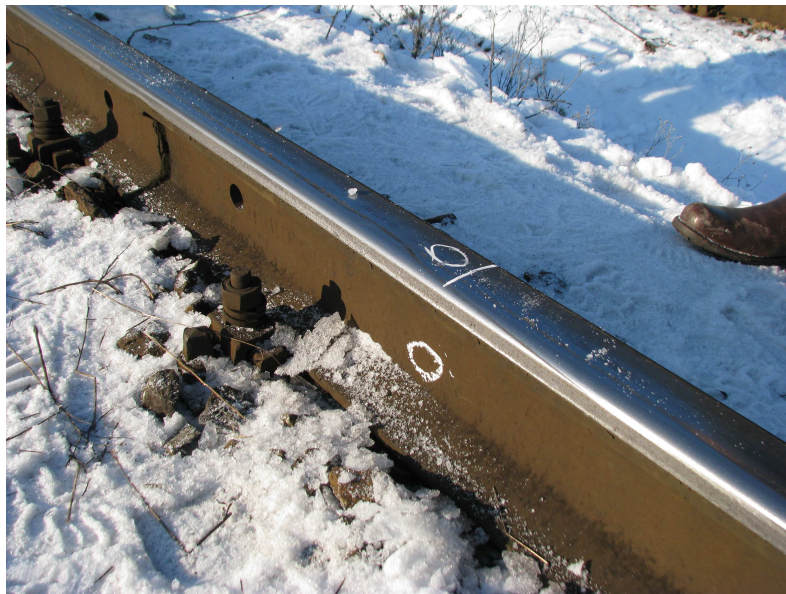
La o distanță de 2,12 metri de punctul 0', pe șina din partea dreaptă se observa o urmă de escaladare a buzei bandajului roții din partea dreaptă (punctul 0), buza bandajului roții a circulat pe ciuperca șinei o distanță de 5,7 metri. (Foto nr.6)

**Foto nr.6:** Urma de escaladare (punctul 0) a șinei din dreapta de către buza bandajului roții din dreapta a primei osii

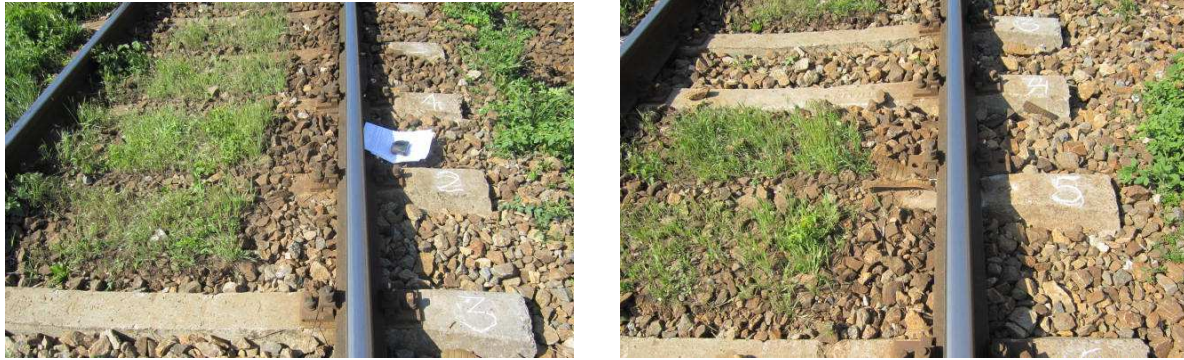
**Foto nr.7:** Traverses înlocuite după deraiere
