AGENȚIA DE INVESTIGARE FERROVIARĂ ROMÂNĂ-AGIFER

RAPORT DE INVESTIGARE

privind accidentul feroviar produs la data de 31.12.2016, ora 05:45,
între stația CFR Izvoru Oltului și halta de mișcare Izvoru Mureșului, linia 400,
pe raza de activitate a Sucursalei Regionale de Căi Ferate Brașov,
prin deraierea primului boghiu al celui de-al doilea vagon
din compunerea trenului de călători Regio nr. 4504

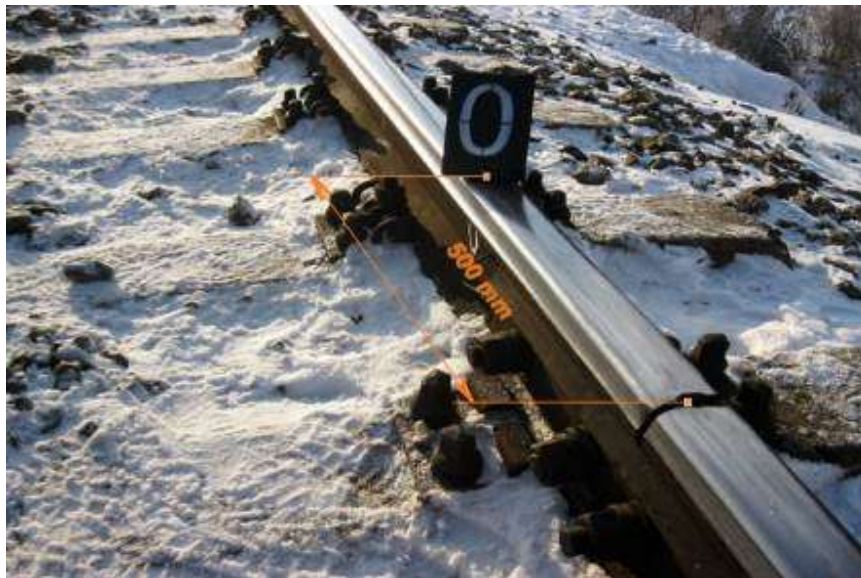
Escaladarea s-a produs la 500 de mm de rostul de dilatație al joantei situată înaintea punctului de reper marcat cu „0” (**Foto nr.1**).

Foto nr.1 - Punctul de reper „0”

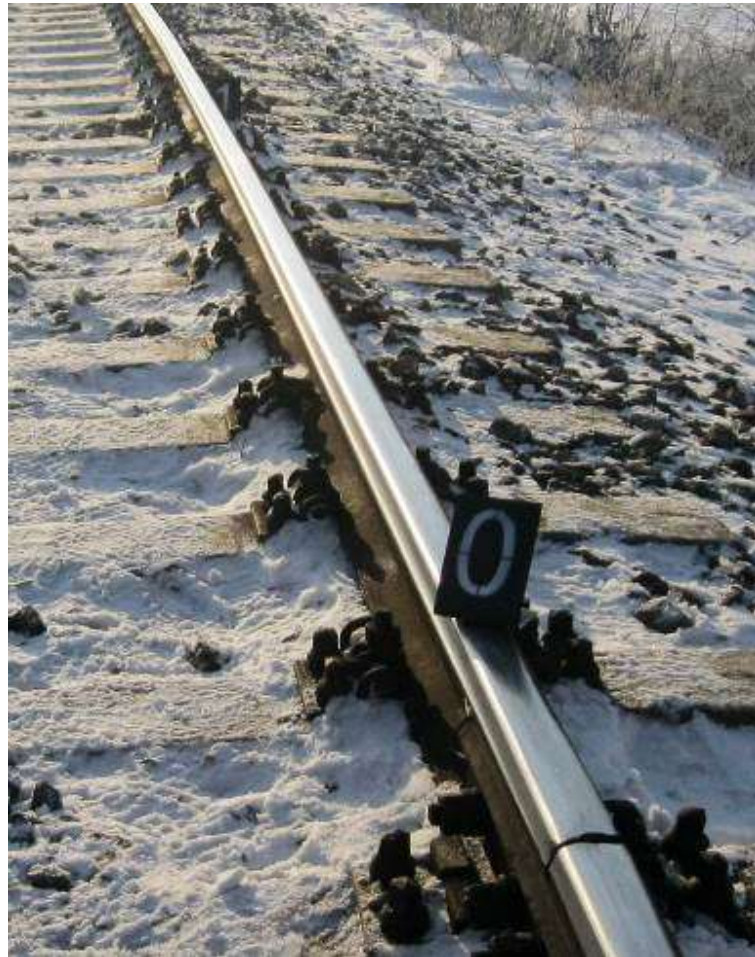
După escaladare, roțile au rulat cu buzele pe șină pe o lungime de cca 5,0 m, între punctele de reper „0” și „1”, după care au căzut în exteriorul căii, producând ruperea tălpii șinei exterioare pe o lungime de cca 30 cm” (**Foto nr.2 și 3**).

Foto nr.2 – punctele de reper „0”și „1”

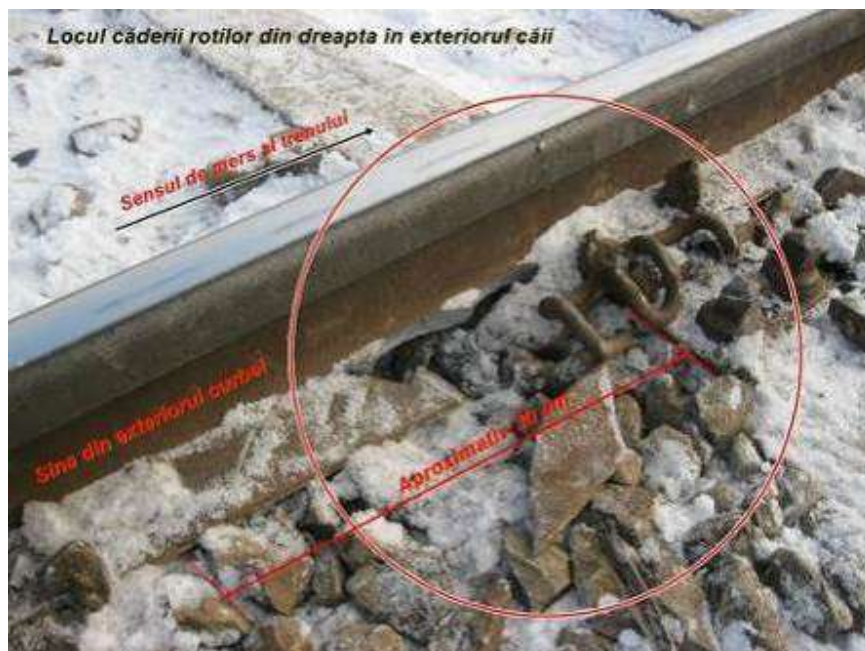
Foto nr.3 – punctul de reper „1”, ruptura tălpii șinei exterioare

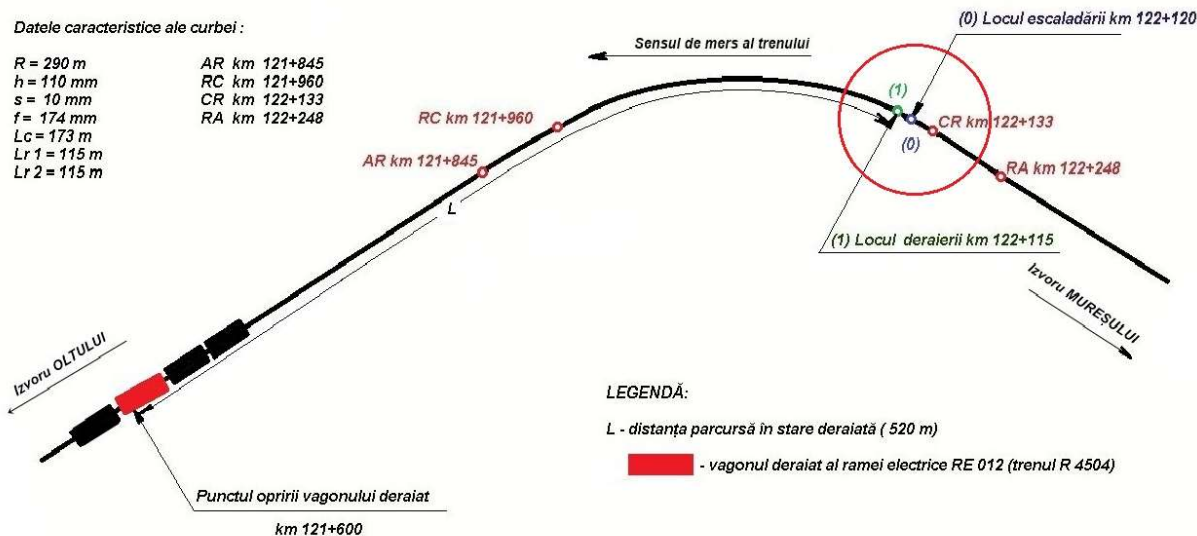
Fig. nr.3 – Schița deraierii trenului Regio nr.4504

Trenul a parcurs cu boghiul respectiv în stare deraiată o distanță de 520 m, de la km 122+120 până la km 121+600 (**Fig. nr.3**).

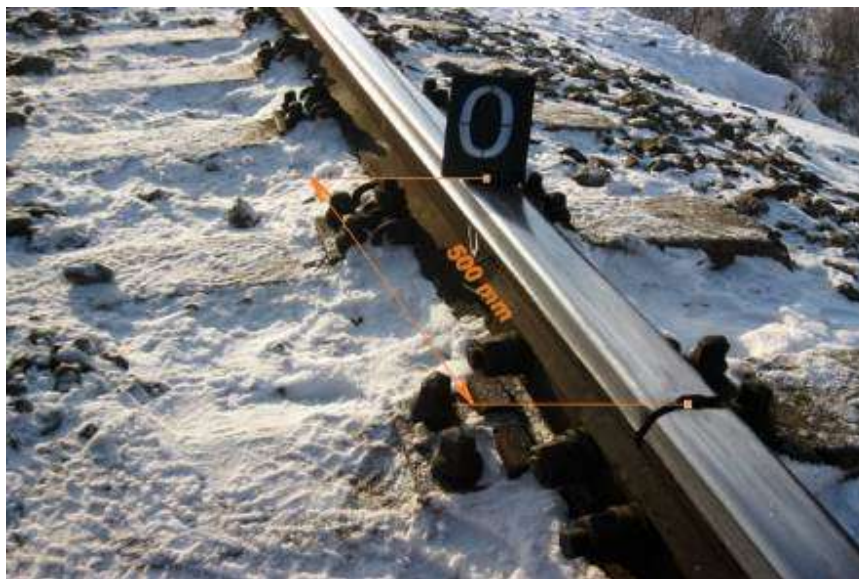
Foto nr.4

La locul accidentului, s-a constatat că punctul de escaladare a roților pe șina din dreapta în sensul de mers al trenului era situat la km 122+120 (*punctul de reper „0”*), în cuprinsul curbei circulare, la o distanță de 500 mm de rostul de dilatație al joantei (*foto nr.4*).

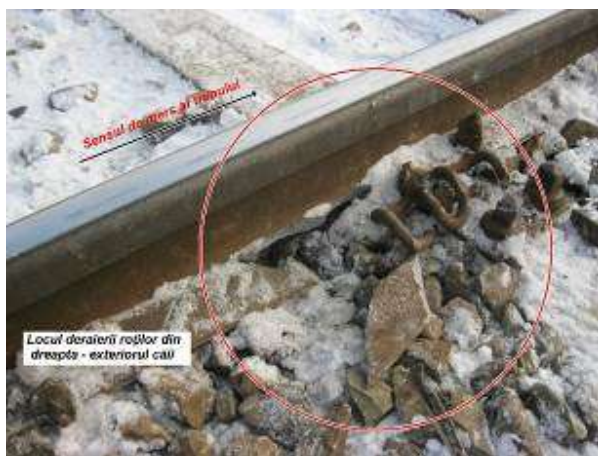
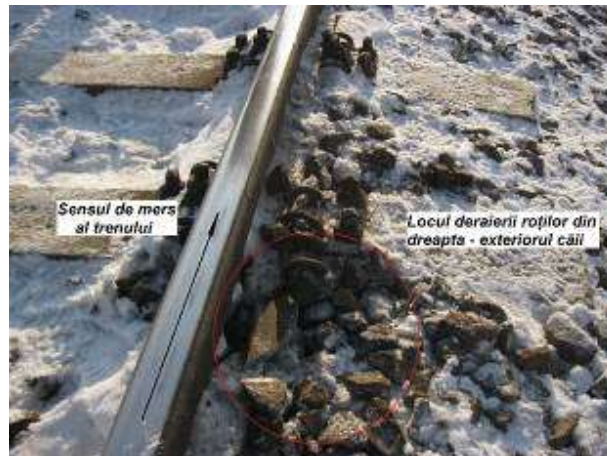
Punctul de cădere a roților de pe ciuperca șinei în exteriorul căii (*punctul de reper „1”*) era situat la o distanță de 5,0 m de punctul de reper „0” (*foto nr.5 și 6*). Roțile din stânga au căzut de pe șină în interiorul căii, în aceeași secțiune transversală cu cele din dreapta .

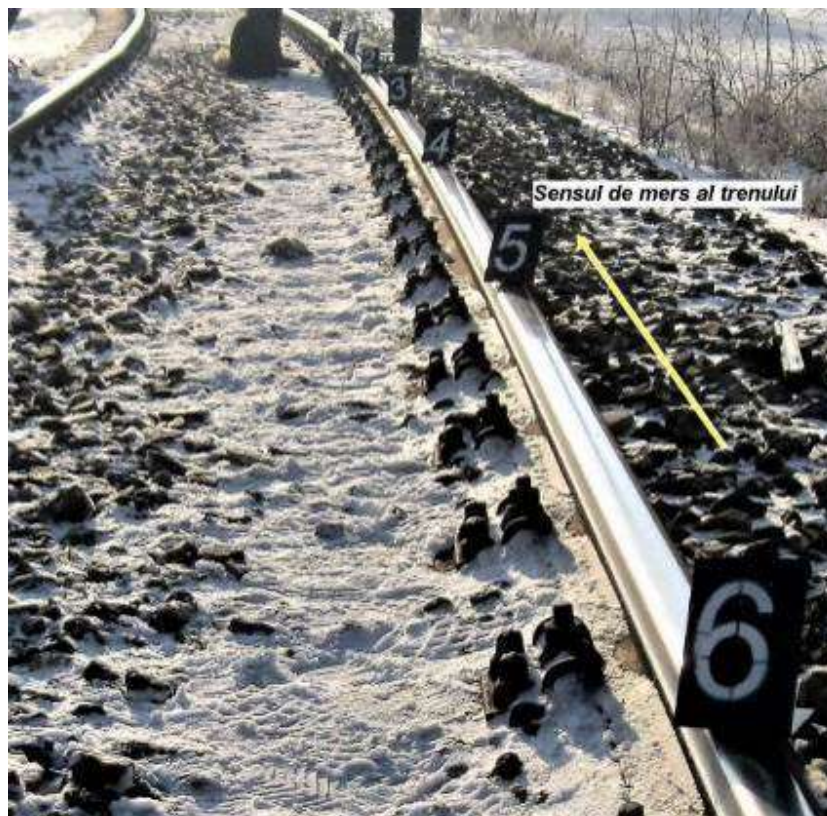
Foto nr.7

Pentru acuratețea analizei variației parametrilor geometrici ai căii, s-au marcat 14 puncte de reper situate la distanțe egale de 1,0 m între ele, plecând din punctul de reper „0” până în punctul de reper „1” în sensul de mers al trenului, respectiv din punctul de reper „0” până în punctul de reper „-4” în sensul invers de mers al trenului. Aceste puncte de reper au fost notate cu litere mari de la A la L (**figura nr.4 – Diagramele E, N, f, Uz**). În aceste puncte s-au măsurat ecartamentul, nivelul transversal al căii, săgețile și uzura șinei.

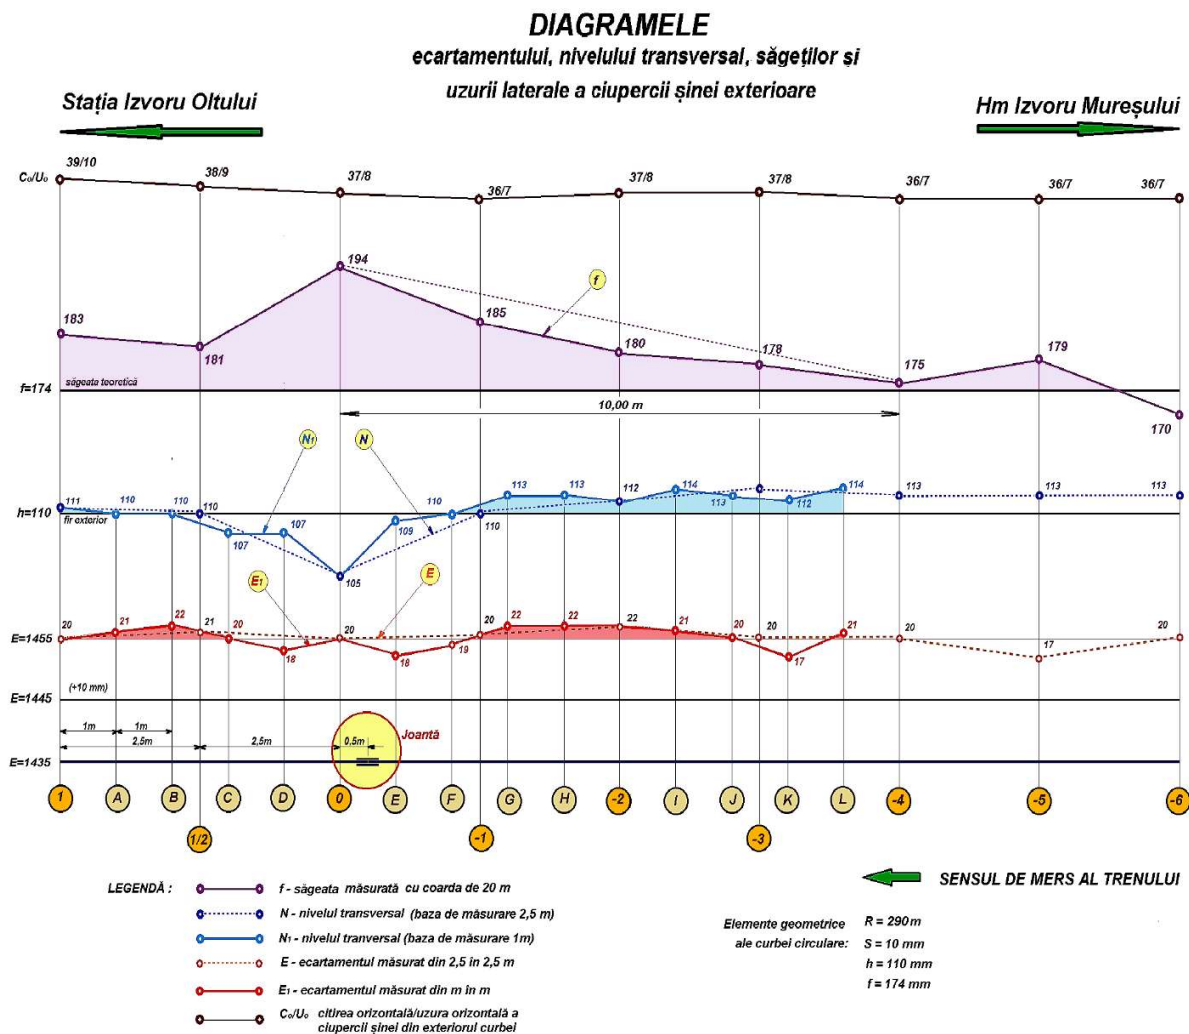
Figura nr.4 – Diagramele ecartamentului, nivelului transversal, săgeților și uzurii laterale a ciupercii șinei din exteriorul curbei

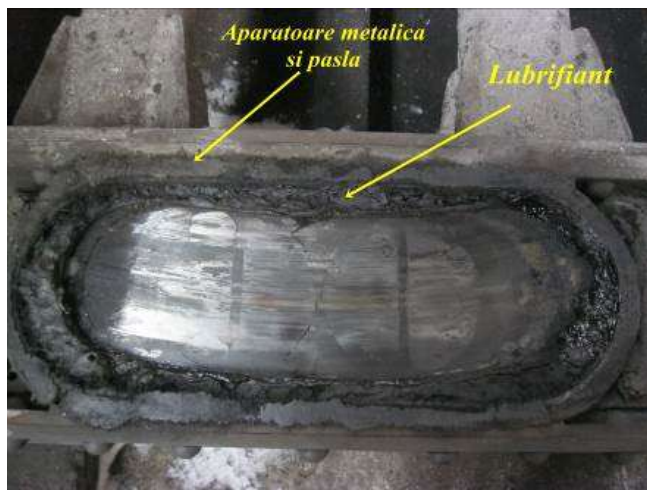
Foto nr.11

- la ambele patine inferioare a fost constatată existența unor modificări față de construcția boghiului constând în montarea de apărători metalice combinate cu pâslă **Foto nr.11**;

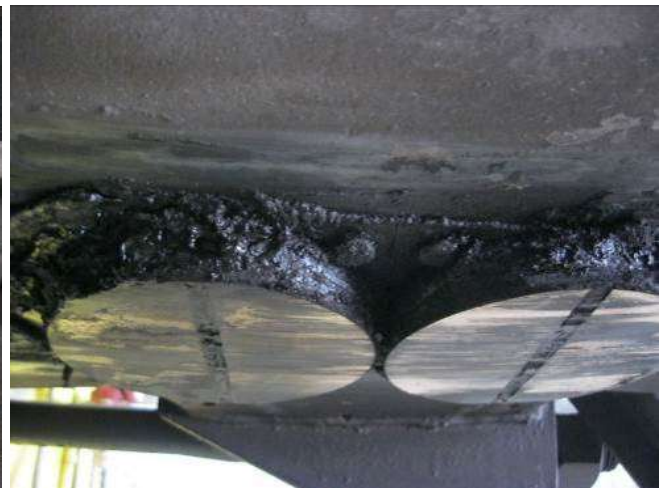
Foto nr.12

- în zona de contact a patinelor s-au constatat urme normale de frecare între cele două suprafețe (patina superioară - patina inferioară), lubrifiant deplasat spre capetele patinelor, fără ca acesta să fie contaminat cu apă – **Foto nr.12**.
