AVIZ

RAPORT DE INVESTIGARE

al accidentului feroviar produs la data de 07.01.2022, pe raza de activitate a Sucursalei Regionale CF Galați, între Hm Filești (Ramificație CSG) și stația de căi ferate uzinale Cătușa (de pe linia ferată industrială de cale largă aparținând SC Liberty Galați SA), la km.2+733, în circulația trenului de marfă nr.77146

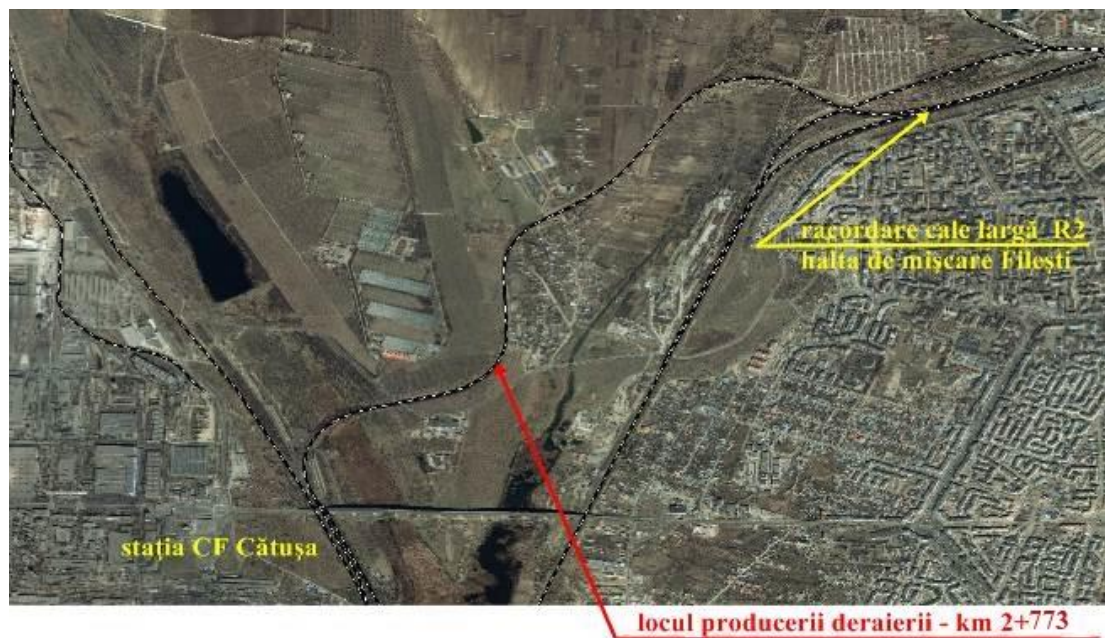
Figure no.1 Accident site

- wagon no.52277464 (the 3rd one in the train composition), derailed and overturned at the base of the track bed, on the left side in the running direction;
- the first axle from the second bogie of the wagon no.63340459 (the 4th one in the train composition), derailed, in the running direction;
- all right wheels of the wagon no.61517355 (the 5th one in the train composition), derailed in the running direction, next to the rail, inside the track, the left wheels rested on the rail;
- the right wheels from the first three axles from the wagon no.67846618 (the 6th one in the train composition), in the running direction, derailed next to the rail, inside the track, the left wheels rested on the rail.

The freight train no.77146 ran derailed about 51 m, then it stopped following the overturning of the first derailed wagon, cut of the general air pipe and automatic braking of the train.

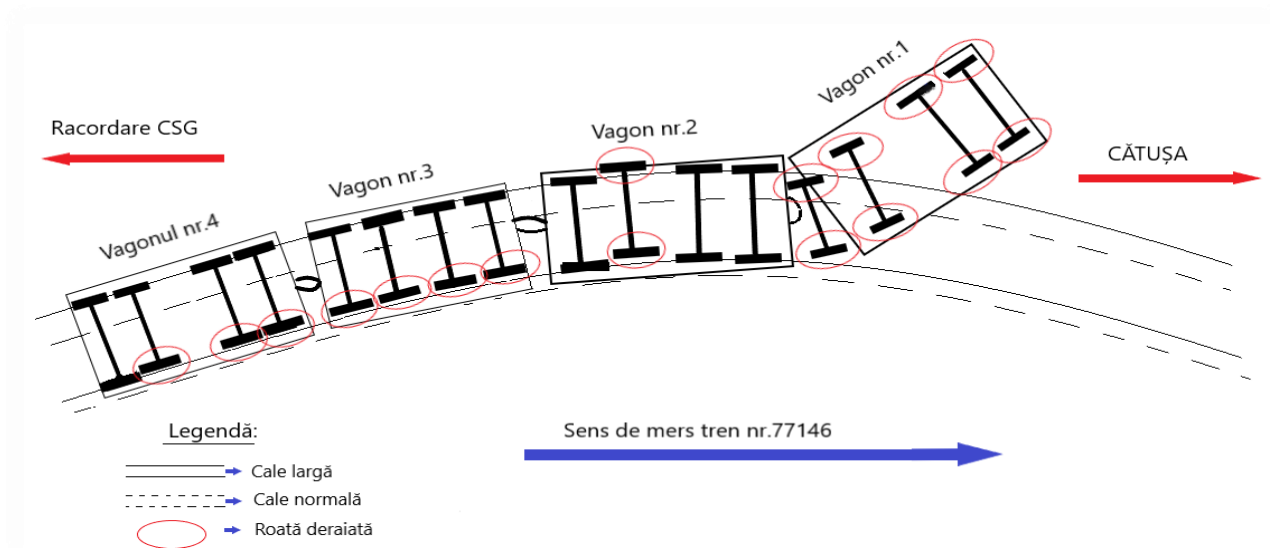
Figura nr.2 – Schița accidentului

- al 4-lea vagon deraiat (al 6-lea vagon din compunerea trenului în sensul de mers), cu nr.67846618, avea primul boghiu cu ambele osii deraiate de roțile din dreapta, în interior, lângă șină iar roțile din stânga pe șină. Cel de-al 2-lea boghiu avea prima osie deraiată de roata din dreapta, în interiorul căii, lângă șină (roata din stânga era pe șină) iar a 2-a osie pe șine.

Trenul de marfă nr.77146 a circulat în stare deraiată circa 51 metri, după care s-a oprit ca urmare a frânării automate produse de golirea conductei generale de aer a trenului ca urmare a răsturnării primului vagon deraiat și smulgerii semiacuplărilor flexibile de aer. (*Figura nr.2*)

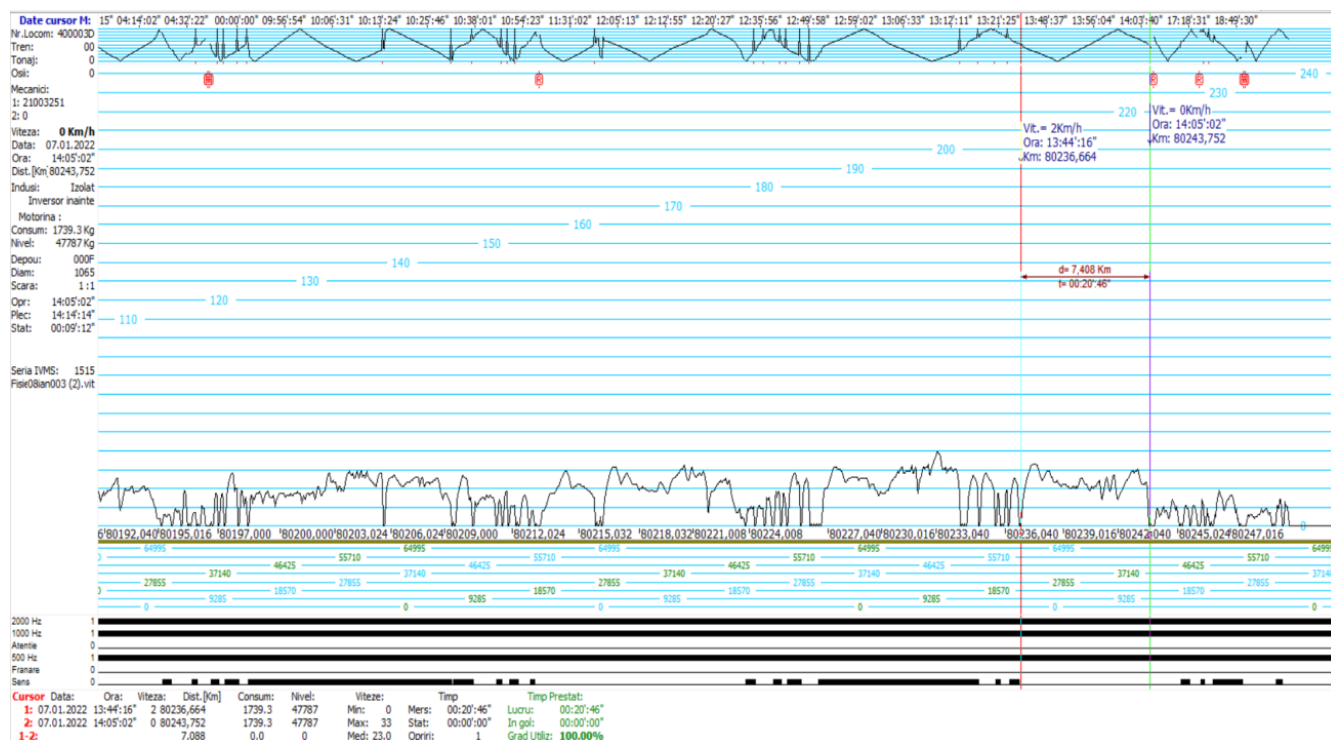
Figura nr.4 – Reprezentarea grafică a curbei vitezei de circulație a locomotivei DAL 003

- în interval orar 14:04:39 – 14:04:48 trenul a parcurs un spațiu de circa 48 metri cu viteza maximă de circa 20 km/h (în medie 14,5 km/h);

- în interval orar 14:04:48 – 14:05:02 trenul a parcurs un spațiu de circa 32 metri cu viteza maximă de circa 9 km/h (în medie 9,0 km/h);
- la ora 14:05:02 curba vitezei a scăzut pe linia de referință < 0 > și a oprit în linia curentă;
- în intervalul orar 14:05:02 – 14:14:14 trenul a staționat (fără schimbare sens de mers);
- în intervalul orar 14:14:14 – 14:14:34 pe înregistrarea IVMS se observă o mișcare foarte scurtă cu viteza maximă de 1 km/h (în medie 1,0 km/h) pe un spațiu foarte scurt de circa 24 metri fără schimbare sens de mers;
- în intervalul orar 14:14:34 – 17:03:43 locomotiva a staționat.

De la momentul trecerii trenului prin dreptul kilometrului 2+773, unde a fost identificată prima urmă de cădere de pe suprafața de rulare, între firele căii, a unei roți din partea dreaptă a sensului de mers, și până la oprire, trenul a parcurs o distanță de aproximativ 51 m în stare deraiată. Conform datelor furnizate de instalația IVMS, instalată pe locomotiva de remorcare, se poate concluziona că viteza trenului în intervalul de timp 14:04:39 – 14:04:48, înainte și la momentul deraierii primei roți, a fost de circa 20 km/h după care a scăzut la 9 km/h iar ultima distanță de 32 metri, parcursă în stare deraiată a trenului, a avut loc cu scăderea bruscă a vitezei de la 9 km/h până la 0 km/h.

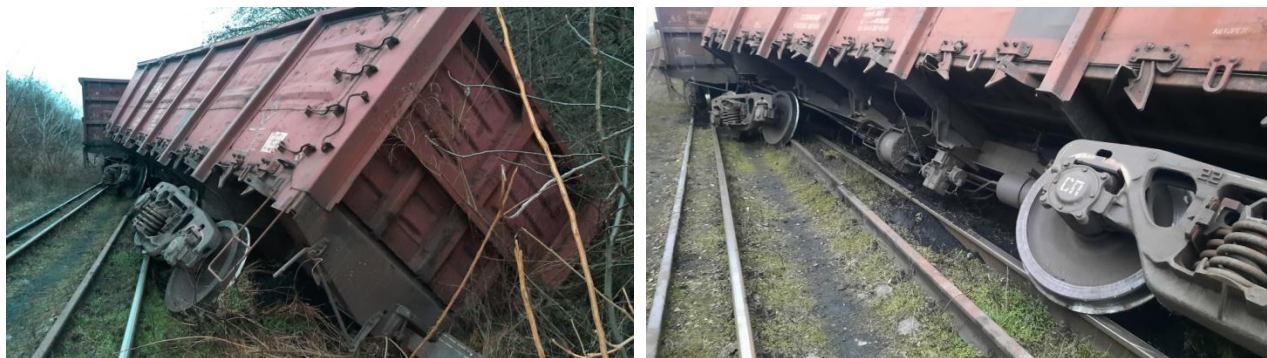
Vagonul nr.52277464 avea cutia vagonului răsturnată la baza terasamentului pe partea stângă, ieșită din pivotul crapodinei celui de-al doilea boghiu, cu primul boghiu înclinat la aproximativ 45° și ieșit din gabaritul liniei cu prima osie la o distanță de aproximativ 2 m și roata din stânga a celei de-a doua osii la o distanță de aproximativ 1 m, față de șina din stânga. Încărcătura din acesta era puțin deplasată, pe partea stângă, la capătul vagonului din zona primului boghiu. (*Foto nr.1*)

Foto nr.1 - vagonul nr.52277464 - după deraiere și răsturnare

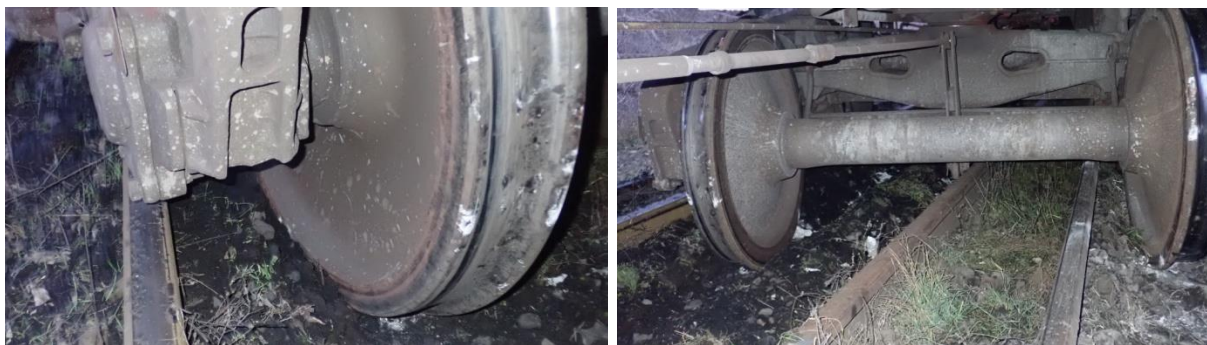
Vagonul nr.63340459 avea primul boghiu cu ambele osii pe șină iar al 2-lea boghiu cu prima osie, deraiată de ambele roți la o distanță aproximativă de 30 centimetri față de suprafața de rulare, pe stânga sensului de mers. Cea de-a 2-a osie a acestui boghiu era rămasă pe șine în stare nederaiată. (**Foto nr.2**)

Foto nr.2 - boghiul al 2-lea al vagonului nr.63340459 - după deraiere

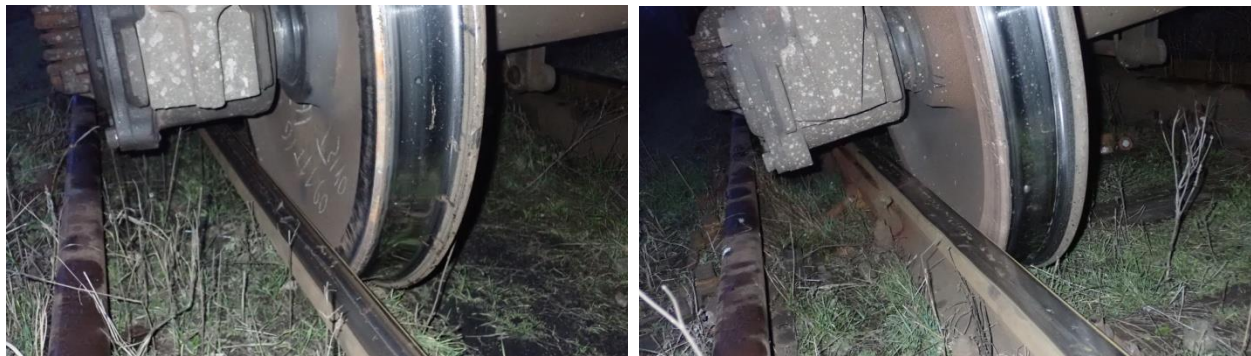
Vagonul nr.61517355 avea toate roțile, de pe partea dreaptă, căzute de pe suprafața de rulare, lângă șină, pe partea interioară a căii de rulare. Roțile de pe partea stângă erau pe șină în stare nederaiată. Încărcătura din vagon era puțin deplasată, pe partea stângă, pe toată lungimea vagonului. (**Foto nr.3**)

Foto nr.3 - vagonul nr.61517355- după deraiere

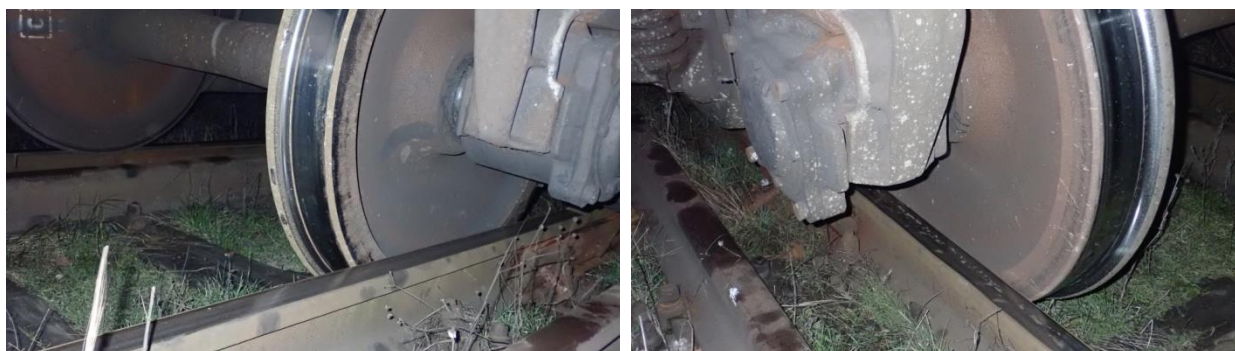
Vagonul nr.67846618 avea primul boghiu cu ambele osii deraiate de roțile din dreapta lângă șină iar la al 2-lea boghiu prima osie deraiată de roata din dreapta lângă șină (roata din stânga era pe șină) iar a 2-a osie pe șine. *(Foto nr.4)*

Foto nr.4 - vagonul nr.67846618 - după deraiere

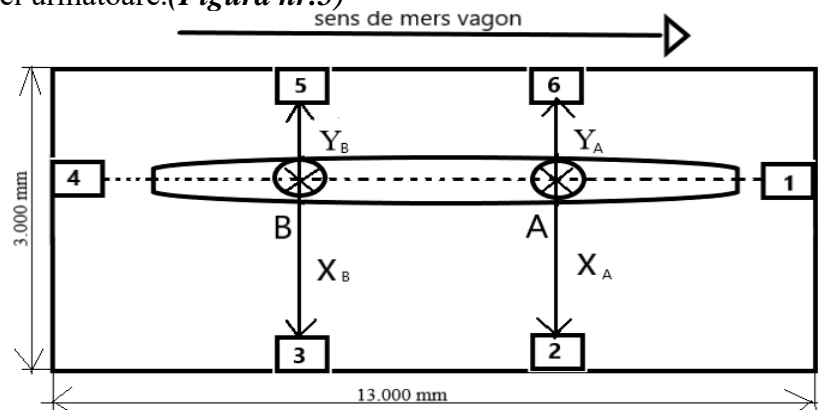
Figura nr.5 - Schița dimensiunilor de încărcare la vagonul nr.63340459

I) La verificarea vizuală a încărcăturii din vagonul **nr.63340459** s-a constatat că aceasta avea o încărcătură ce conținea componente relativ omogene (granule de dimensiuni apropiate), fiind repartizată ușor inegal pe suprafața constructivă din interiorul vagonului, cantitatea încărcată crescând puțin de la dreapta spre stânga sens mers, pe toată lungimea vagonului.

Având în vedere această constatare au fost efectuate măsurători ale distanțelor existente între rama superioară a vagonului și încărcătura acestuia. Punctele în care au fost efectuate aceste măsurători fiind conform schiței următoare. (**Figura nr.5**)

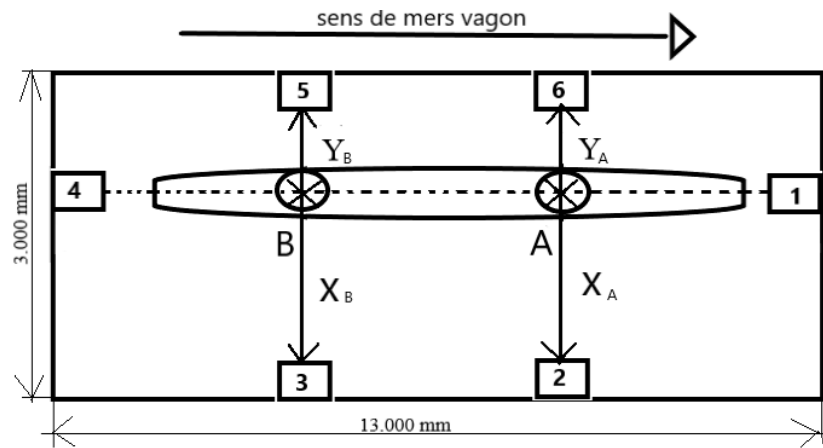
Figura nr.6 - Schița dimensiunilor de încărcare la vagonul nr.61517355

II) La verificarea vizuală a încărcăturii din vagonul **nr.61517355** s-a constatat că aceasta avea o încărcătură ce conținea componente relativ omogene (granule de dimensiuni apropiate), fiind repartizată inegal pe suprafața constructivă din interiorul vagonului, cantitatea încărcată crescând puțin de la dreapta spre stânga sens mers, pe toată lungimea vagonului.

Având în vedere această constatare au fost efectuate măsurători ale înălțimii cutiei vagonului și ale distanțelor existente între rama superioară a vagonului și încărcătura acestuia. Punctele în care au fost efectuate aceste măsurători fiind conform schiței următoare. (**Figura nr.6**)

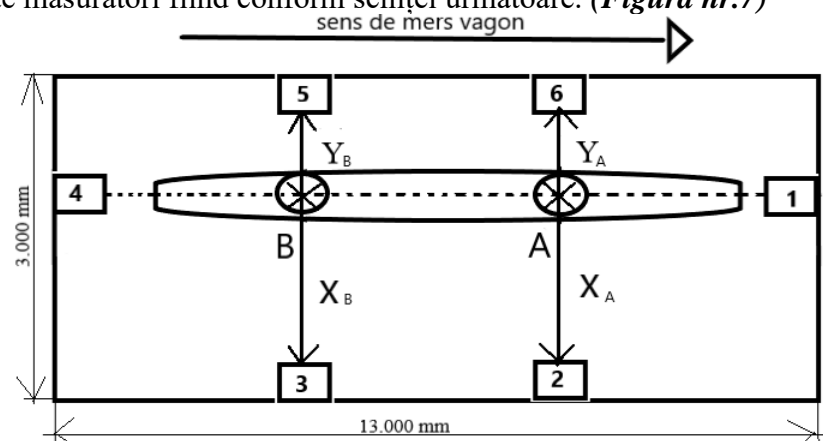
Figura nr.7 - Schița dimensiunilor de încărcare la vagonul nr.67846618

III) La verificarea vizuală a încărcăturii din vagonul nr.67846618 s-a constatat că aceasta avea o încărcătură ce conținea componente relativ omogene (granule de dimensiuni apropiate), fiind repartizată inegal pe suprafața constructivă din interiorul vagonului, cantitatea încărcată crescând foarte puțin de la dreapta spre stânga sens mers, pe toată lungimea vagonului și în a doua jumătate de vagon, în sensul de mers al trenului, cantitatea fiind puțin mai mare față de prima jumătate de vagon.

Având în vedere această constatare au fost efectuate măsurători ale înălțimii cutiei vagonului și ale distanțelor existente între rama superioară a vagonului și încărcătura acestuia. Punctele în care au fost efectuate aceste măsurători fiind conform schiței următoare. (Figura nr.7)

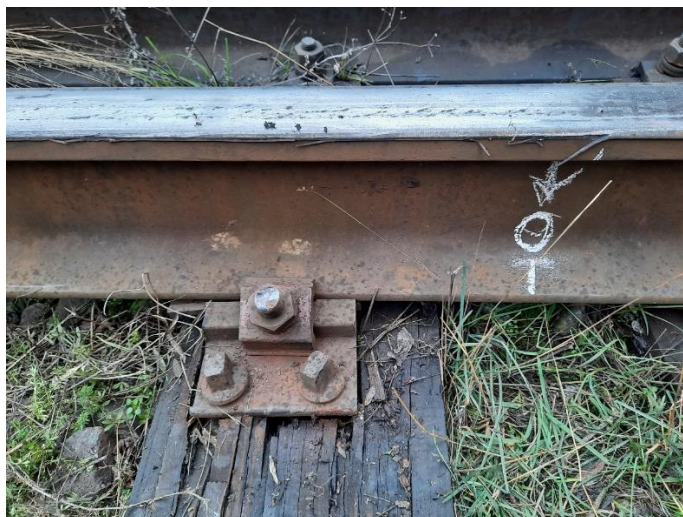
Prima urmă de circulație anormală a unei roți a fost identificată la km.2+773 pe umărul dintre suprafața de rulare și flancul activ al șinei de pe firul interior al curbei și a fost produsă prin căderea de pe suprafața de rulare, între firele căii, a unei roți din partea dreaptă a sensului de mers.

Acest zonă a fost notată ca punctul „0”. (Foto nr.5)

Foto nr.5 - Prima urmă de cădere la km 2+773 - punctul „0”

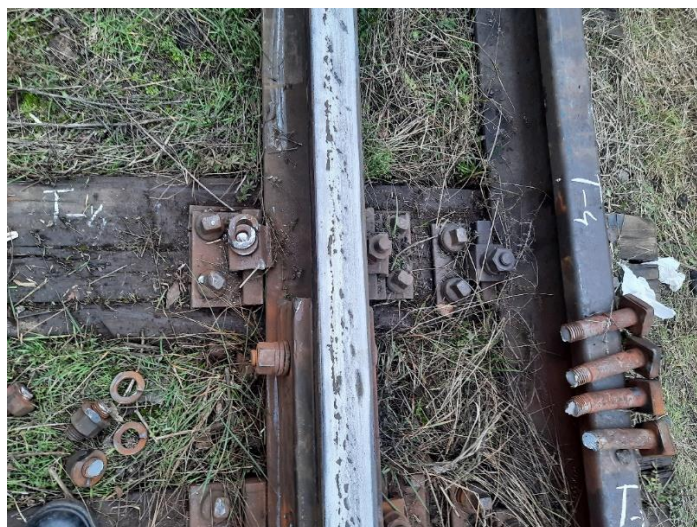
După punctul „0”, în sensul de mers al trenului, s-au mai identificat pe umărul dintre suprafața de rulare și flancul activ al șinei 4 urme consecutive de cădere între firele căii a roților din partea dreaptă, sens de mers, de la vagonul nr.52277464, la distanțele de 192 mm, 322 mm, 422 mm și 533 mm. Aceste roți au căzut pe prinderea verticală, pe talpa șinei, au lovit eclisa de la interiorul căii de la joanta mecanică situată la 1380 mm după punctul „0”, au forfecat prin lovire șuruburile orizontale de fixare a ecliselor au desprins și îndepărtat prin lovire eclisele de la joantă. În continuare, roțile deraiate au circulat pe talpa dintre firele căii a șinei de la firul interior al curbei și pe elementele metalice de prindere de la interiorul căii, au deformat cleștii metalici de prindere, au rupt buloanele verticale și au deformat capetele tirfoanelor. La următoarea joantă, aflată la 8090 mm de prima joantă menționată anterior, au lovit eclisa de la interiorul căii, au forfecat șuruburile orizontale și au desprins și îndepărtat prin lovire eclisele de la joantă. (*Foto nr.6*)

Foto nr.6 - Joanta mecanică situată la 1380 mm după punctul „0”

Astfel, cuponul de șină cu lungimea de 8090 mm, de la firul interior al curbei, fără eclise la capete, fără prindere verticală între firele căii, s-a rotit parțial, pe direcția radială a traverselor spre exteriorul căii și a format sub sarcina dinamică praguri laterale și verticale la cele două joante, confirmate de loviturile identificate în capetele șinelor în sensul de mers.

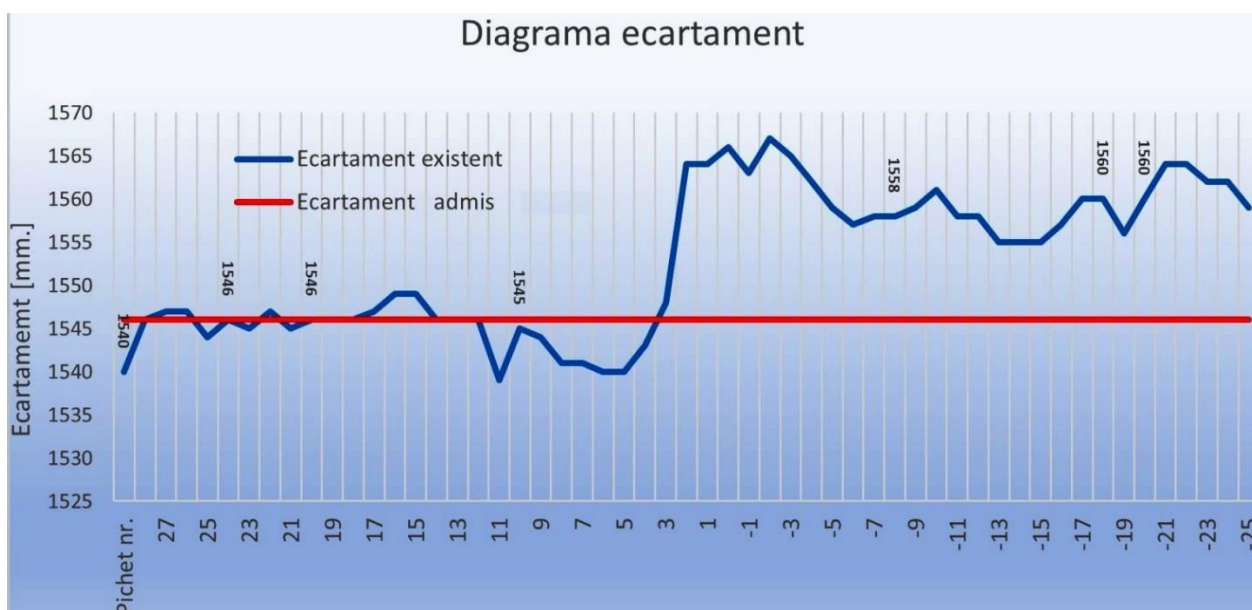
Diagrama ecartamentului căii (ecartamentul admis 1546 mm reprezentând valoarea ecartamentului nominal cale largă 1524mm, la care se adaugă 16 mm supralărgire datorată razei curbei și 6 mm toleranța maxim admisă corespunzătoare vitezei de circulație) în conformitate cu prevederile Instrucției nr.333/1950
