## **AVIZ**

## RAPORT DE INVESTIGARE

al accidentului feroviar produs la data de 14.02.2022, la ora 16:40,  
pe raza de activitate a Sucursalei Regionale de Căi Ferate Cluj,  
secția de circulație Sighetu Marmației - Salva (linie încălecată, neelectrificată),  
între stația CFR Valea Vișeuului și halta de mișcare Bocicoi, la km 233+180,  
în circulația trenului de călători Regio nr.4116 (aparținând operatorului de transport feroviar SNTFC  
„CFR Călători” SA), remorcat cu locomotiva GM 1138,  
prin deraierea de primele două osii ale locomotivei

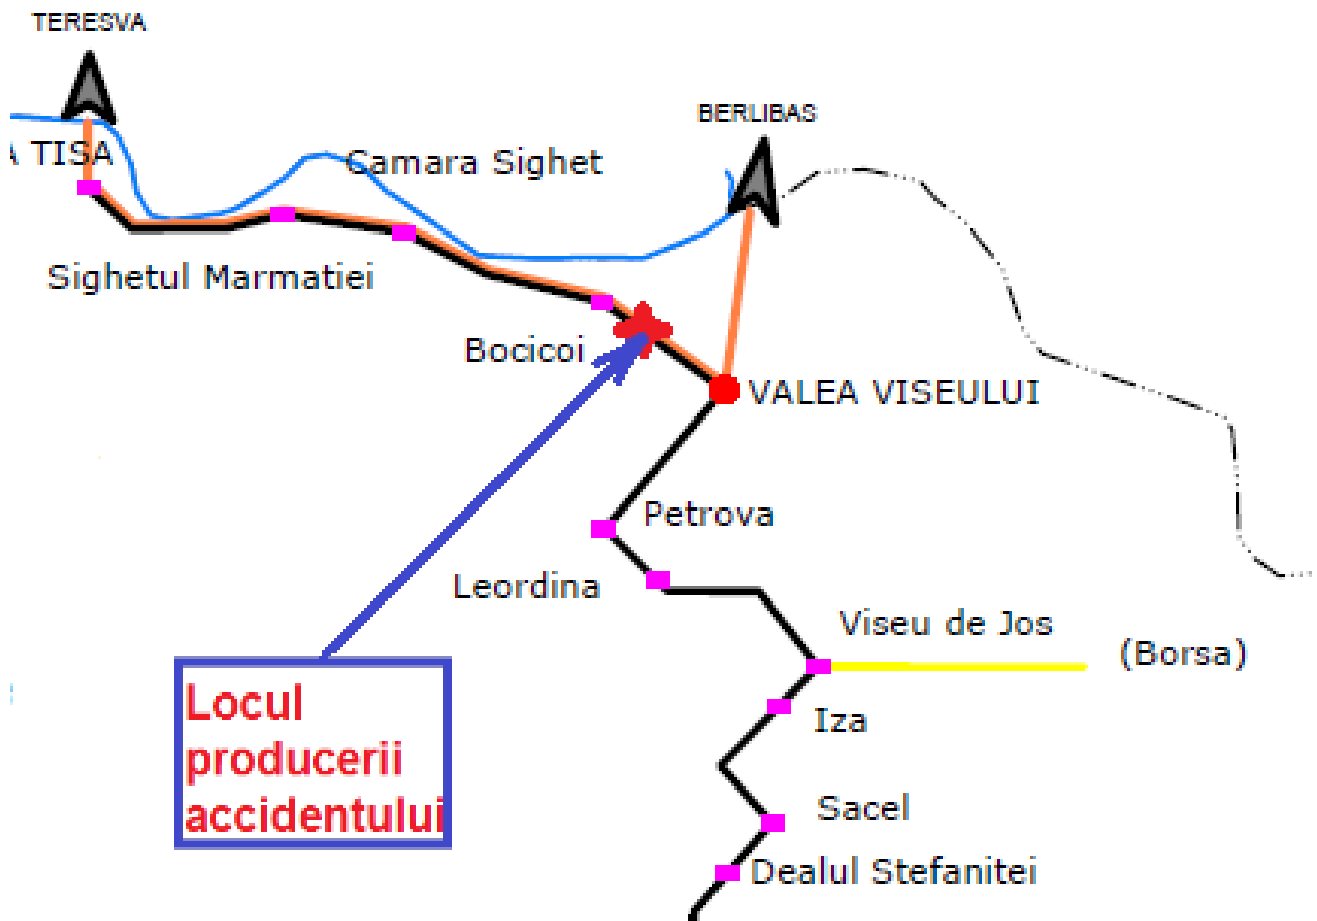
Picture 1: accident site

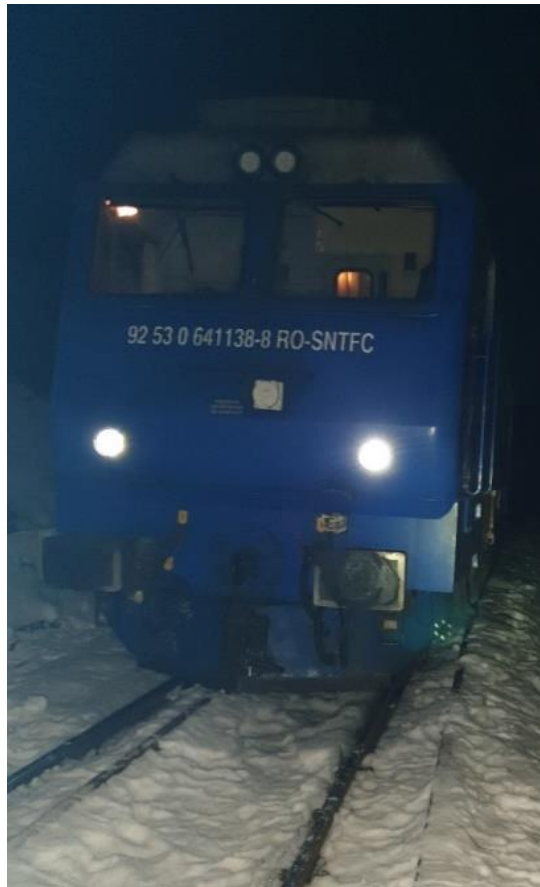
*Picture 2: locomotive GM 1138 derailed*

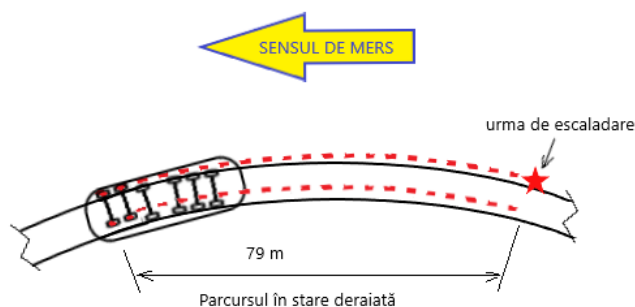
Trenul a circulat cu locomotiva deraiată circa 79 m până la oprirea acestuia.

Imaginea 3: schiță cu parcursul în stare deraiată a locomotivei GM 1138

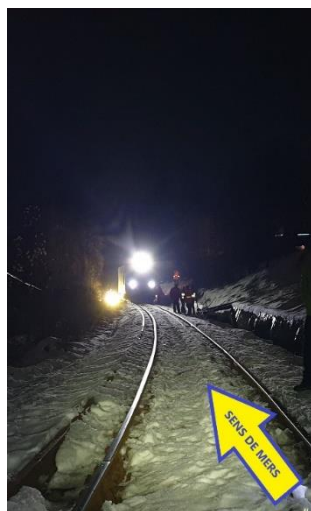
*Imaginea 4: porțiunea de linie parcursă de locomotiva GM 1138 în stare deraiată*

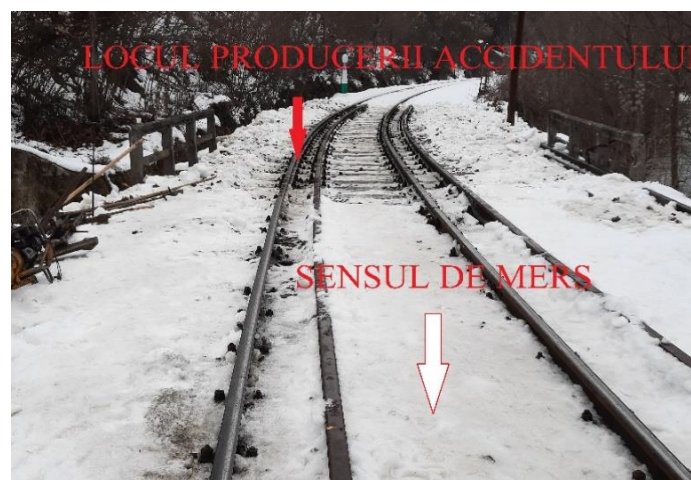
Prima urmă de deraiere s-a produs la km 233+100, prin escaladarea flancului activ al ciupercii șinei din partea dreaptă (firul exterior al curbei) de către roata din dreapta a primei osii, în sens de mers, a locomotivei GM 1138.

*Imaginea 10 - locul de escaladare/deraiere*

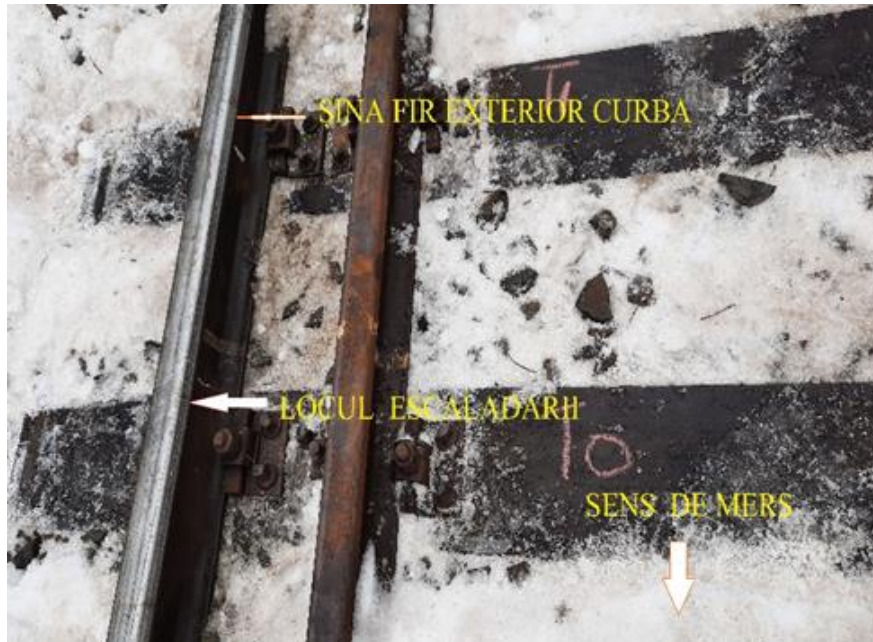
*Imaginea 11 - punctul „0” locul de escaladare*

Comisia de investigare a identificat pe teren puncte/repere în legătură cu modul de producere a deraierii. Prima urmă de deraiere, punctul „0”, marchează prima urmă de escaladare a ciupercii șinei, de către roata din partea dreaptă a osiei conducătoare.

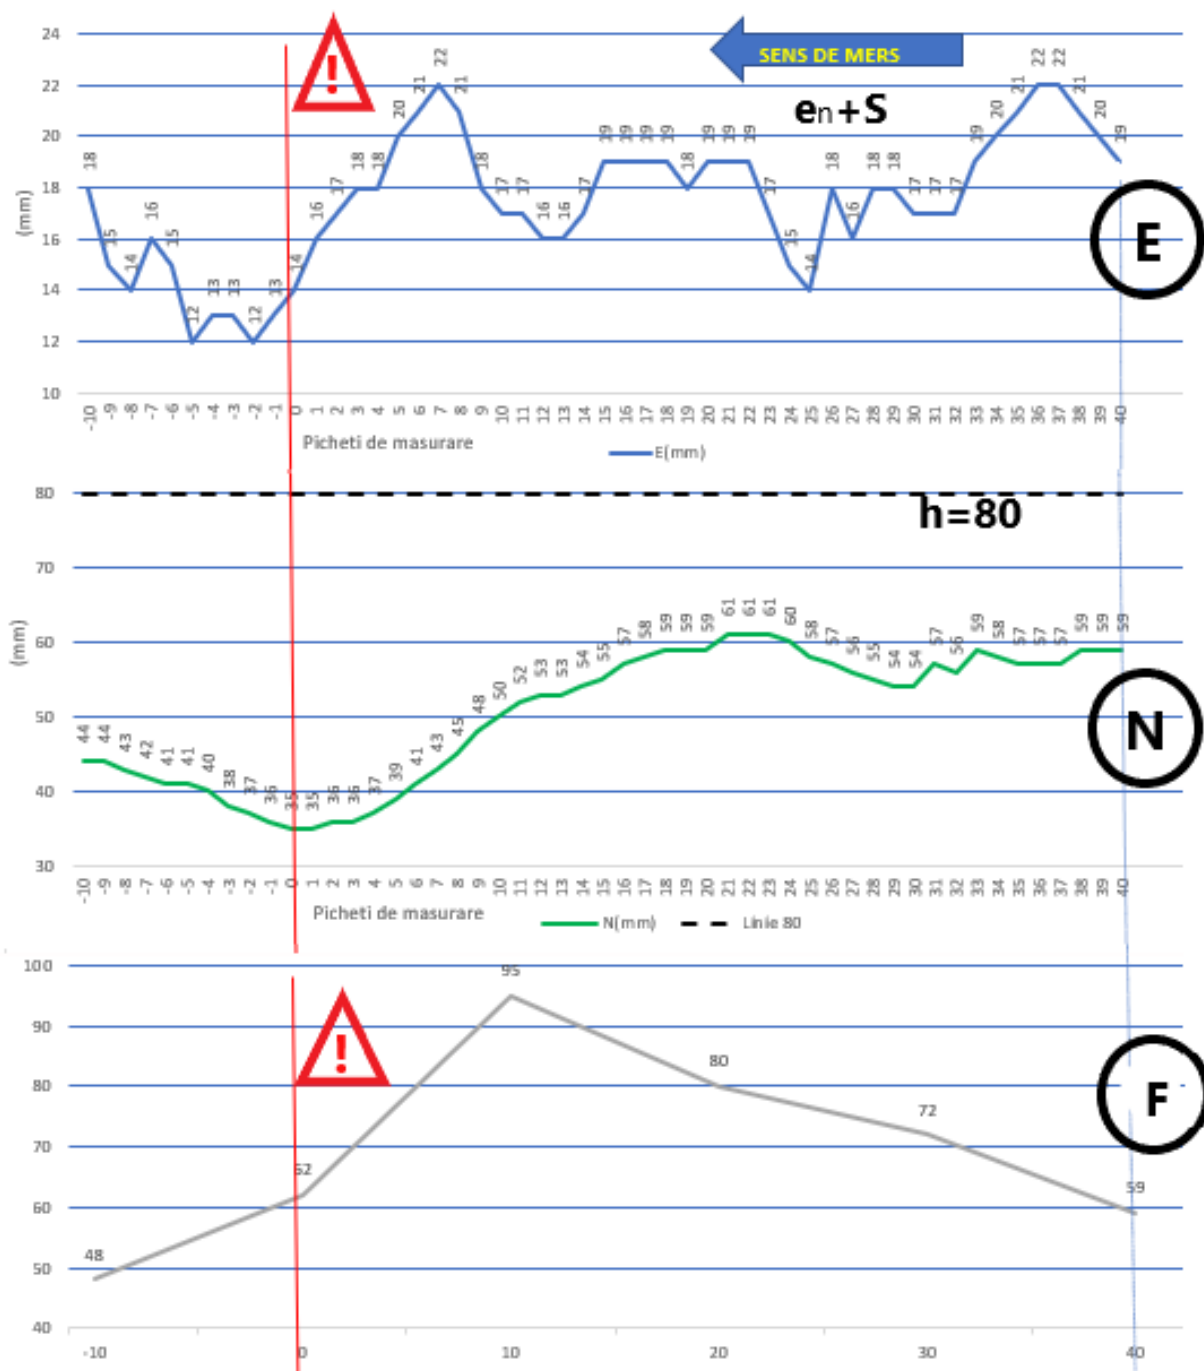
Imaginea 12 - diagramele valorilor măsurate ale ecartamentului, nivelului transversal al căii și ale săgeților

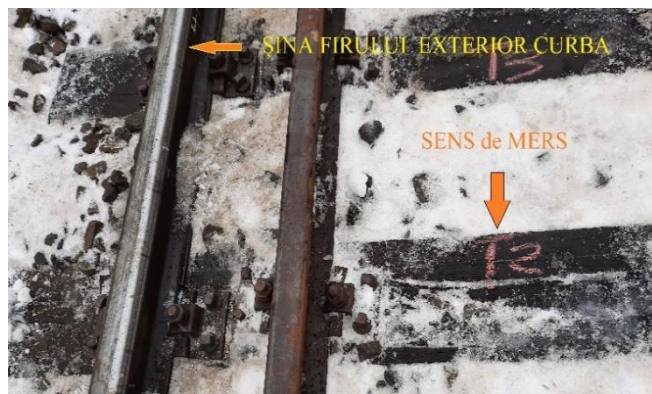
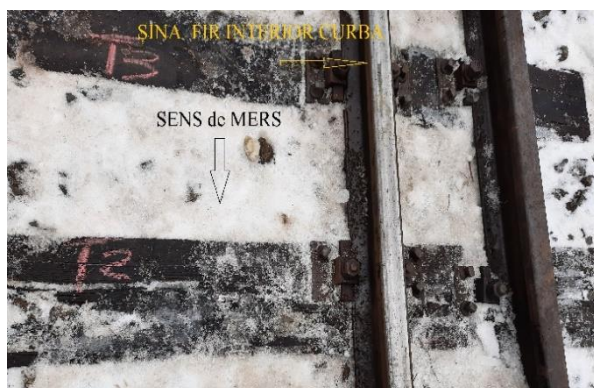
În *imaginile următoare* este prezentată traversa „T<sub>2</sub>”, care este înaintea punctului „0” (locul de escaladare a roții în exteriorul căii). Traversa „T<sub>2</sub>” era putredă atât sub placa metalică cât și pe zona centrală, placa metalică era înglobată în traversă, iar tirfoanele nu asigurau fixarea plăcilor metalice și împiedicarea deplasării plăcilor în lungul traverselor.

Imaginea 13 – traversa „T<sub>2</sub>” zona spre fir exterior

Imaginea 14 – traversa „T<sub>2</sub>” zona spre fir interior

After the accident, wooden sleepers were replaced, works for the level rectification were performed and the vertical bolts were fastened.

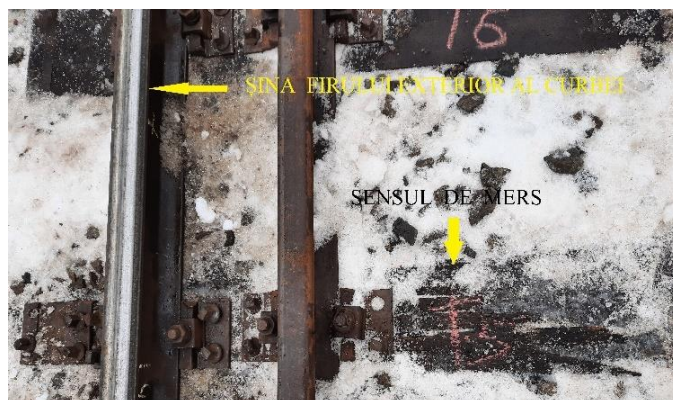
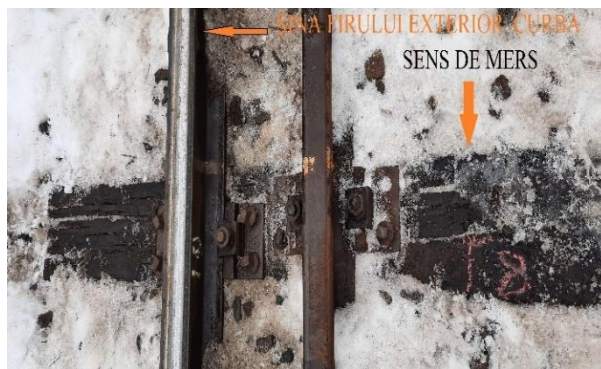
În *imaginile următoare* sunt prezentate traversele „T<sub>5</sub>”, „T<sub>8</sub>”, partea care susține șina firului exterior al curbei. Traversele sunt necorespunzătoare, tirfoanele sunt nestrânse la plăcile metalice care susțin firul exterior al curbei, iar placa metalică ce susține firul interior este înglobată în traversă.

Imaginea 15 – traversa „T<sub>5</sub>” (șina firului exterior)

Imaginea 16 – traversa „T<sub>8</sub>” (pct. de măsurare, 10”)

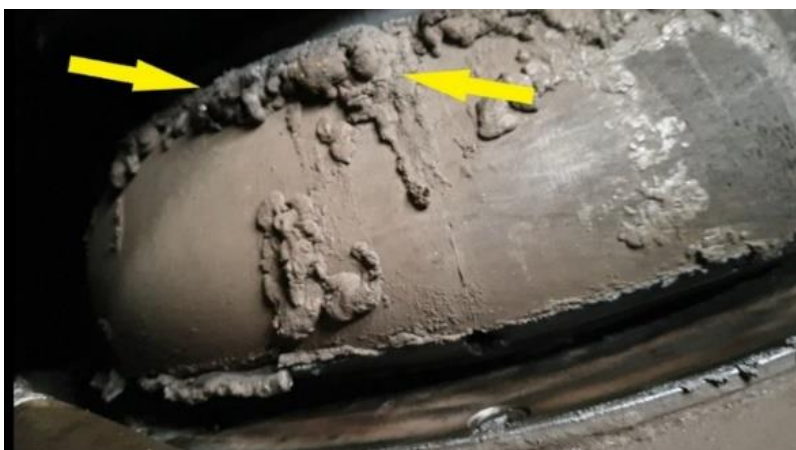
Imaginea 17 – uzura manifestată prin "curgerea" provocată de lichefierea cauciucului

- prevention of the bogie turning against the locomotive centre during the running on the curve, generated by the height under the limit accepted for the spring HH, given their wear, it contributed at the increase of the guiding force on the locomotive guiding wheel;

- deficit of damping of the springs HH, generated by the height under the limit accepted for the springs, given their wear, it contributed at the dynamic load transferences from the locomotive guiding wheel;
- serious lateral dynamic movements generated by the running of the locomotive on a track section where both the accepted values *of the track gauge change* and *the tolerances in operation of the close deflections values* were exceeded, it leading to the increase of the guiding force on the locomotive guiding wheel;

The causal factor consisted in the existence of serious wears at the springs HH from the locomotive, that in combination with the failures from the track geometry, led to the momentary exceeding of the derailment stability limit.

Romanian Railway Safety Authority – ASFR shall ask SNTFC to assess the danger represented by the change of the technical parameters of the springs HH, between the planned repairs, against the tolerances regulated and to establish effective measures for keeping under control the risks induced by it.

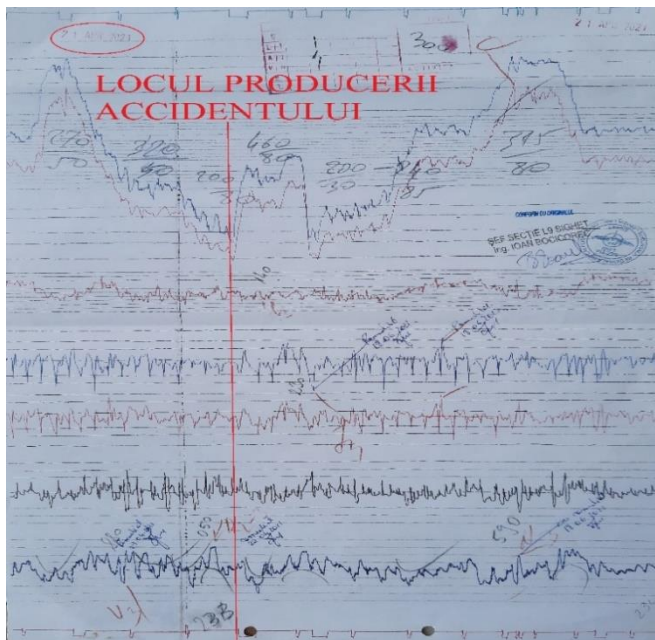
Imaginea18- banda vagonului de măsurat calea la data de 21.04.2021

Diagramele și listing-ul cu înregistrarea defectelor și amplitudinii acestora, corespunzător zonei km 233+000 ÷ 234+000, zonă care include locul producerii deraierii, au scos în evidență defecte privind poziția căii în plan orizontal, denivelări în lung și defecte privind torsionarea căii.

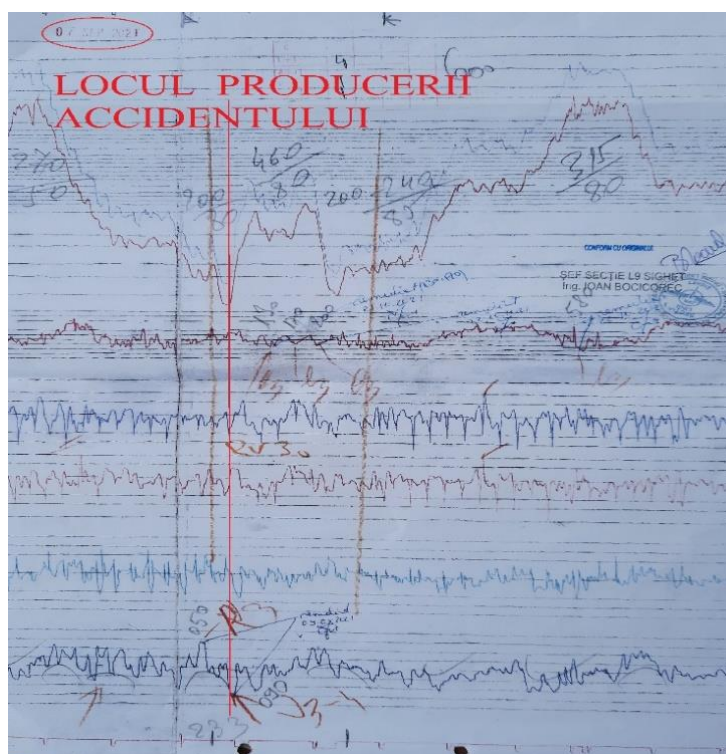
Imaginea19- banda vagonului de măsurat calea la data de 07.09.2021
