RAPORT DE INVESTIGARE

al accidentului feroviar produs la data de 19.01.2019,
pe raza de activitate a Sucursalei Regionale de Căi Ferate Cluj,
între stația CFR Jibou și halta de mișcare Mirșid, linie simplă neelectrificată,
prin deraierea automotorului ADH nr.1420, din componerea trenului de călători nr.4456

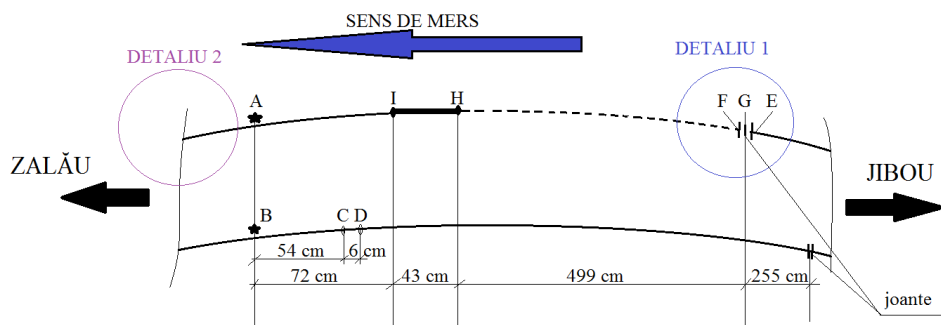
- A - urmă de cădere în exteriorul căii
- B - urmă de cădere în interiorul căii
- C, D - urme de coborâre pe partea activă a șinei, spre interiorul căii

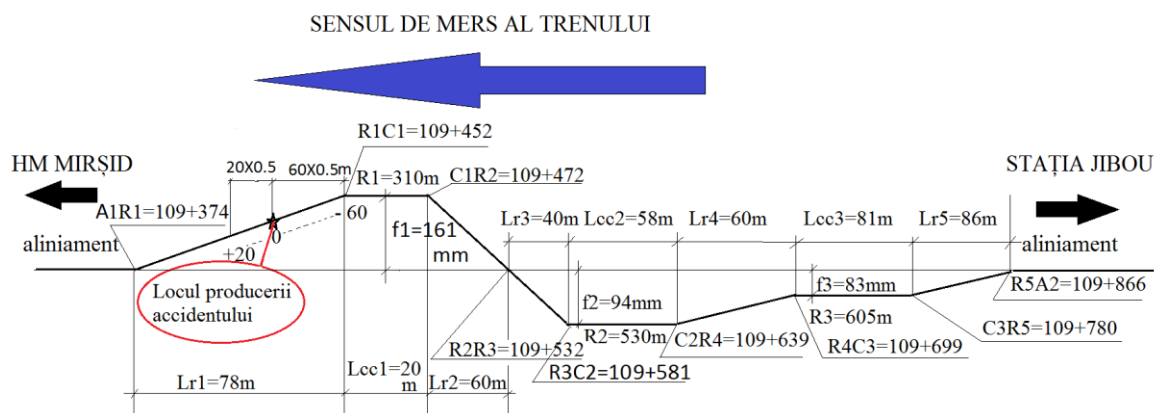
0 = pct.G (joanta din partea dreaptă în sens de mers)

Deraierea s-a produs în cuprinsul zonei în care curba are supraînălțarea prescrisă variabilă (curba de racordare Lr1, la km 109+422), prin escaladarea flancului activ al ciupercii șinei de pe firul exterior al curbei, de către roata din partea dreaptă (în sensul de mers) a primei osii, a celui de-al treilea boghiu al automotorului.

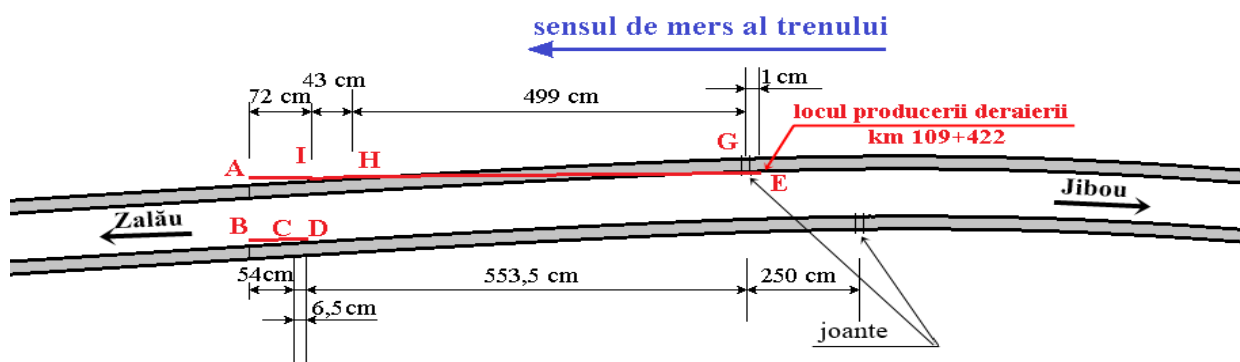
Urme identificate pe șina din partea stângă, în sensul de mers al trenului (firul interior)

Pe flancul activ al ciupercii șinei au fost observate două urme de coborâre a roților din partea stângă, urme notate cu D și C. Distanța dintre cele două puncte este de 6,5 cm. Prima urmă de cădere a roții din partea stângă între firele căii a fost observată pe tija unui șurub vertical, punct notat cu litera B, care se află în aceeași secțiune transversală cu punctul A.

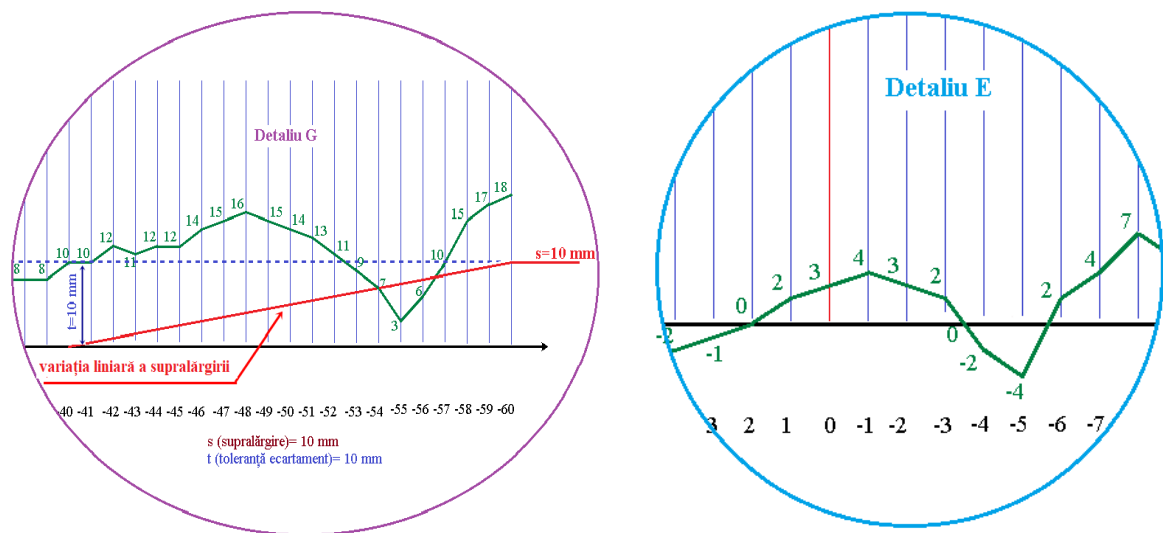
Referitor la ecartamentul căii

Prevederilor art.1.14.1.c din „Instrucția de norme și toleranțe pentru construcția și întreținerea căii pentru linii cu ecartament normal nr.314/1989”, referitoare la „Abaterile de la ecartament, în exploatare trebuie să se întindă uniform cu o variație de cel mult 2 mm/m”, nu au fost respectate :

- între punctele „-60”÷„-55”, la o distanță de 2,5 m, variația ecartamentului era de 6 mm/m;
- între punctele „-55”÷„-50”, la o distanță de 2,5 m, variația ecartamentului era de 4,8 mm/m;
- între punctele „-8”÷„-5”, la o distanță de 1,5 m, variația ecartamentului era de 7,33 mm/m;
- între punctele „-10”÷„-5”, la o distanță de 2,5 m, variația ecartamentului era de 3,6 mm/m;
- între punctele „-5”÷„0”, la o distanță de 2,5 m, variația ecartamentului era de 2,8 mm/m;

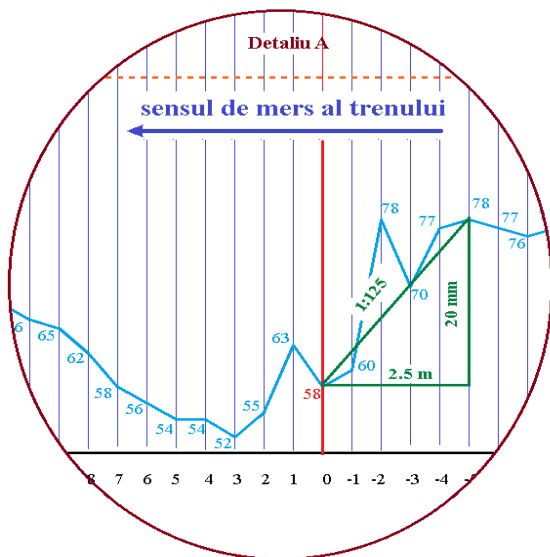
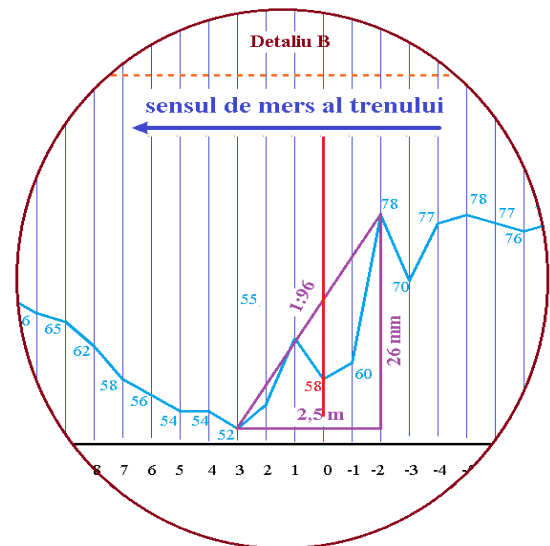
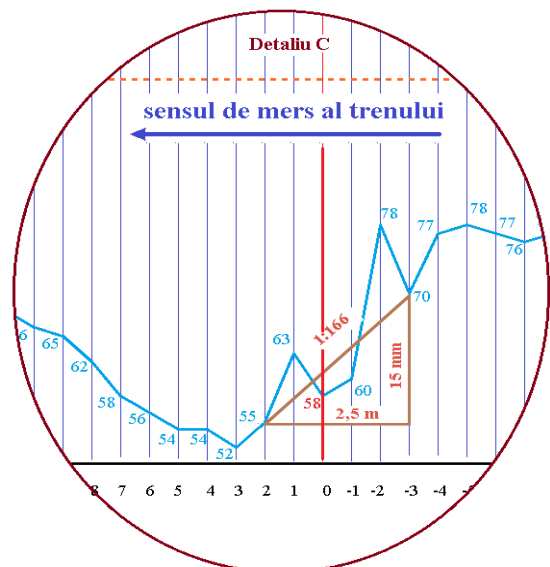
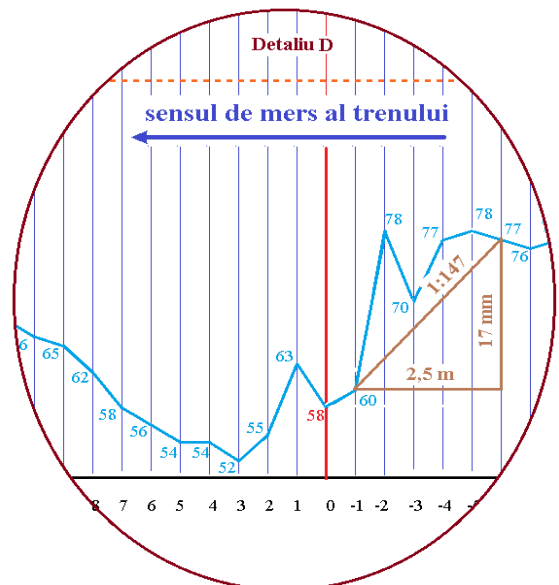
➤ De asemenea, **a fost constatată depășirea valorii maxime a torsionării căii**, prevăzută la art.7, pct. A.4 din *Instrucția de norme și toleranțe pentru construcția și întreținerea căii-linii cu ecartament normal, nr.314/1989*, pentru circulația și manevra trenurilor. Astfel, în sensul de mers al trenului, până la punctul de producere a deraierii (km 109+422), existau trei zone la care valorile torsionării căii erau mai mari decât valoarea maximă admisă pentru circulația trenurilor (1:166):

- între punctele de măsurare „-6” și „-1” valoarea rampei era de **1:147**;
- între punctele „-5” și „0” valoarea rampei era de **1:125**;
- între punctele „-2” și „3” valoarea rampei era de **1:96**.

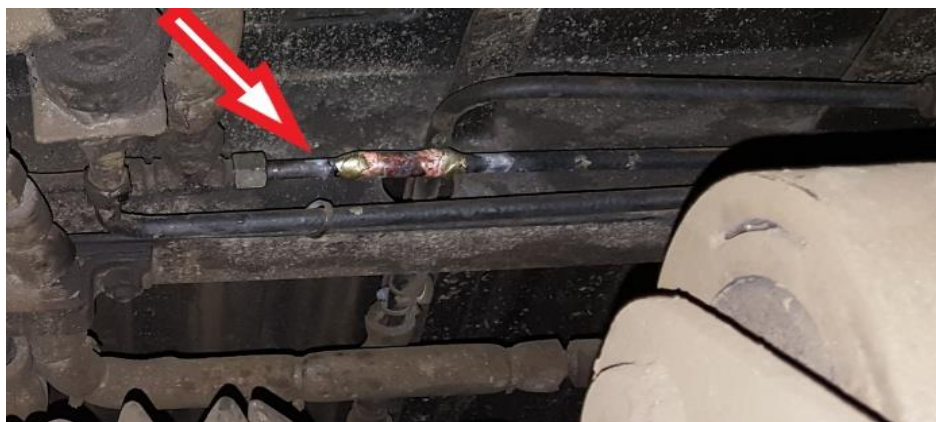
- conducta de aer care face legătura între distribuitorul central de aer și regulatorul pernei de aer din dreapta a boghiului deraiat, era obturată în interior de un dop gheață. Totodată la conducta respectivă, s-a constatat că lipsea în totalitate învelișul protector de termoizolație, cu care fusese dotată inițial;

Conducta de aer prezenta dop de gheață , termoizolația era lipsă

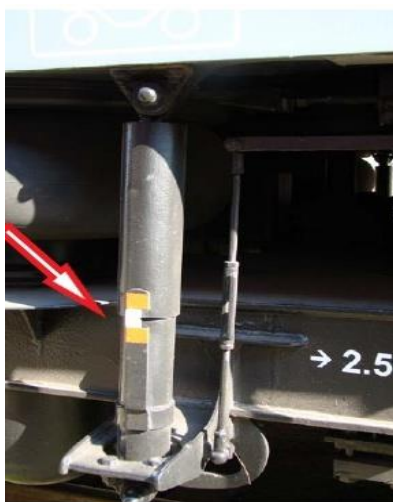
Marcaj pentru verificarea înălțimii pernei	osiile 5-6 stânga	osiile 5-6 dreapta	osiile 7-8 stânga	osiile 7-8 dreapta
	10 mm peste maxim	între minim și maxim	3 mm sub minim	18 mm sub minim

Valorile scrise cu culoare roșie sunt peste limitele admise.

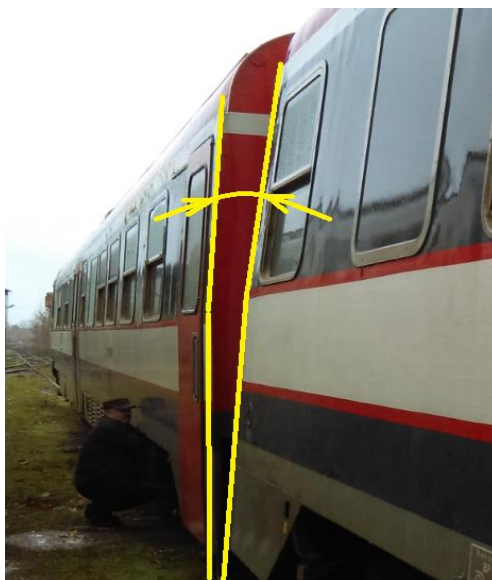
Cutia vagonului se înclină spre perna de aer dezumflată
