RAPORT

privind investigația accidentului feroviar
produs la data de 05.02.2019 în halta de mișcare Topleț

Raport final
04 februarie 2020

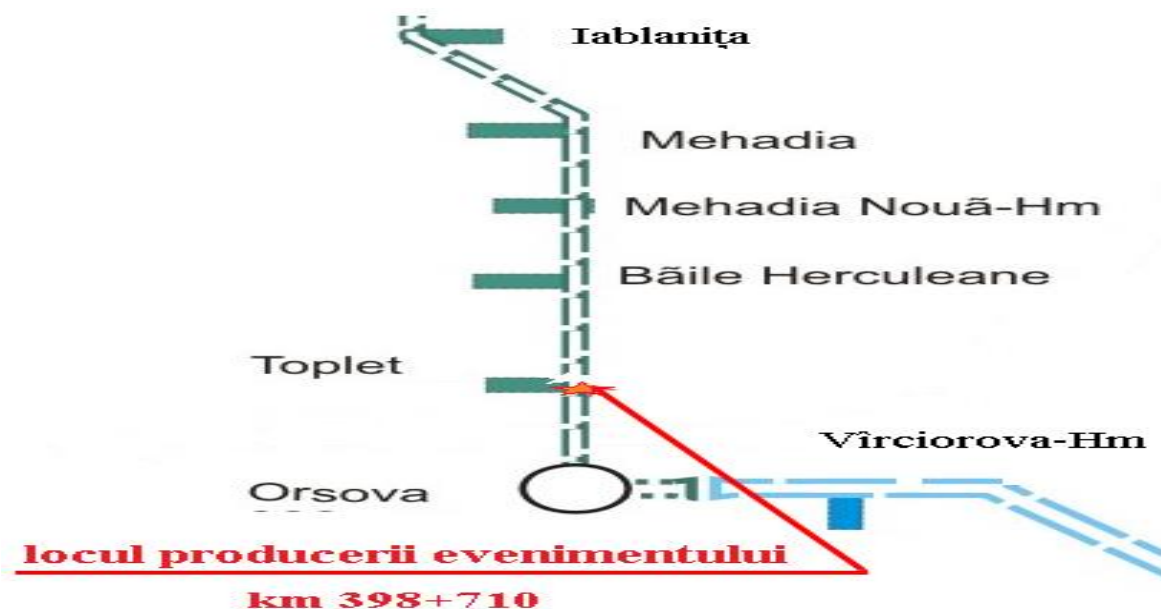
Figure no.1 – Accident site

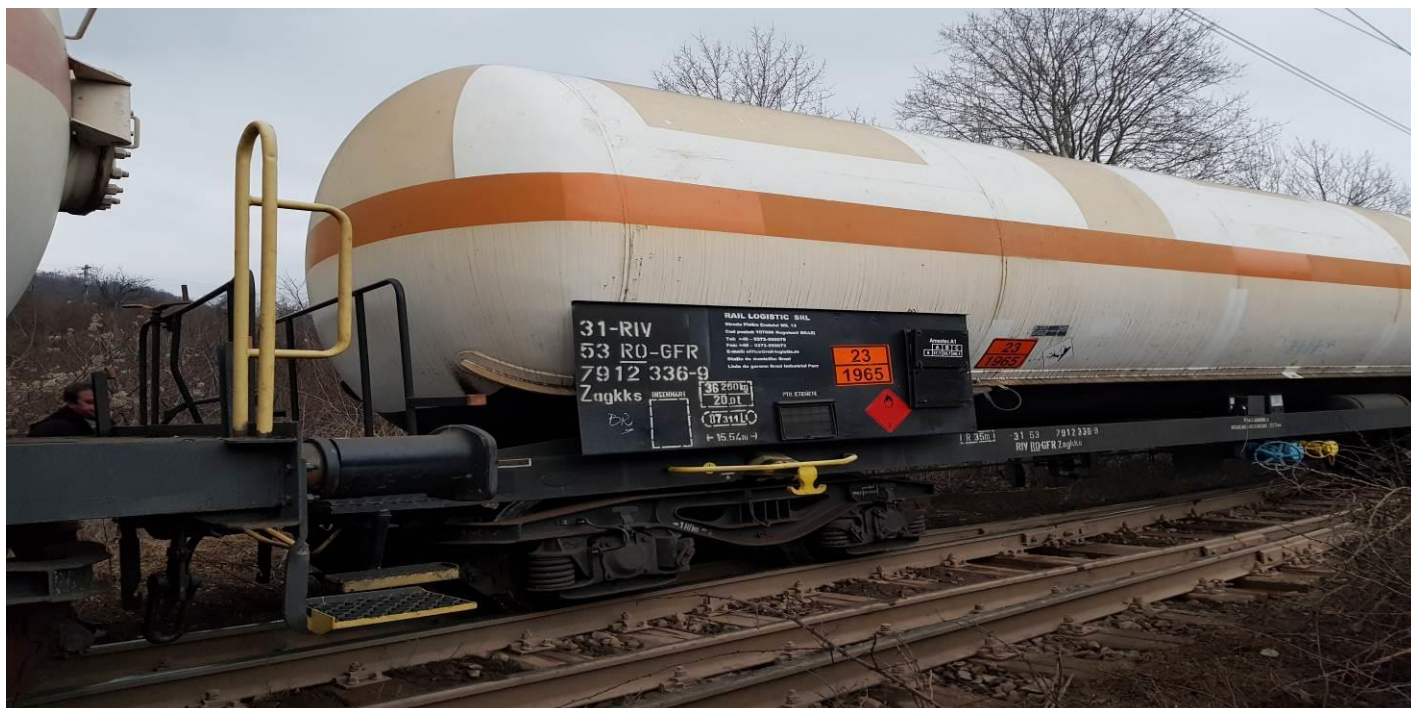
foto 1: poziția boghiului II al vagonului, după deraiere

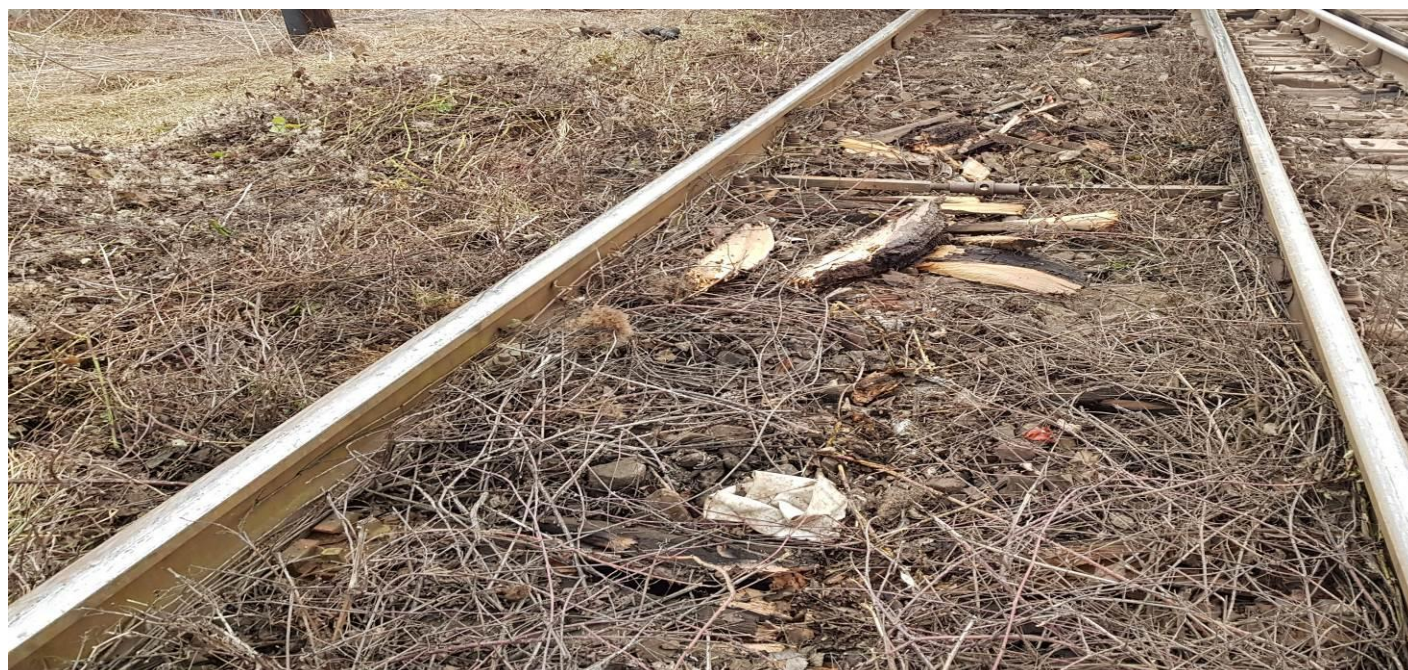
1. Suprastructura căii a fost afectată pe circa 321m prin lovirea sau distrugerea elementelor din compunerea liniei 3 (traverse de lemn, material metalic mărunt).

foto 2: afectarea suprastructurii feroviare

There were performed works for the replacement of the wooden sleepers and metallic track fastenings on the track no.3 in the the railway station Toplet, affected by the derailment.

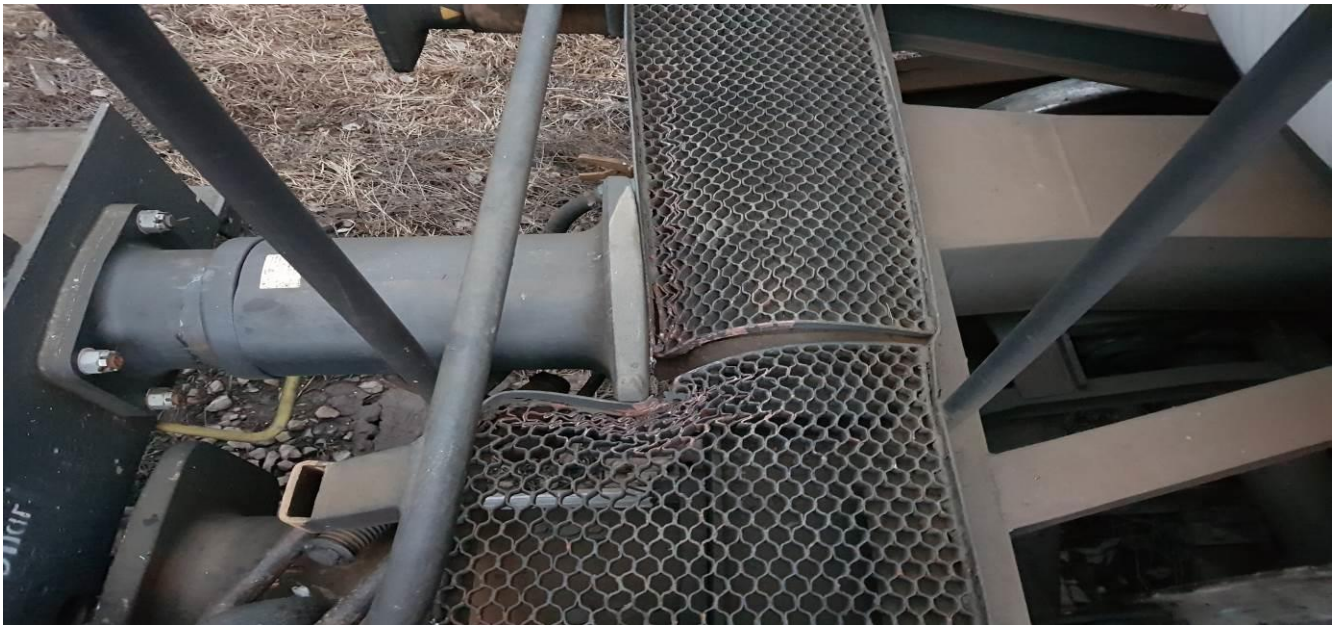
2. Instalațiile feroviare nu au fost afectate.
3. Materialul rulant a fost afectat (conform constatărilor preliminare care s-au putut face la locul producerii accidentului și în atelierul de reparații), după cum urmează:
 - prin lovirea roților deraiate aparținând vagonului nr. 31537912336-9;
 - prin lovirea și deformarea traversei frontale a boghiului I, capătul dinspre roata 1 a vagonului nr. 31537912336-9;
 - prin lovirea și deformarea scării de acces a vagonului nr. 31537912336-9.

foto 3: lovirea scării de acces a vagonului nr. 31537912336-9

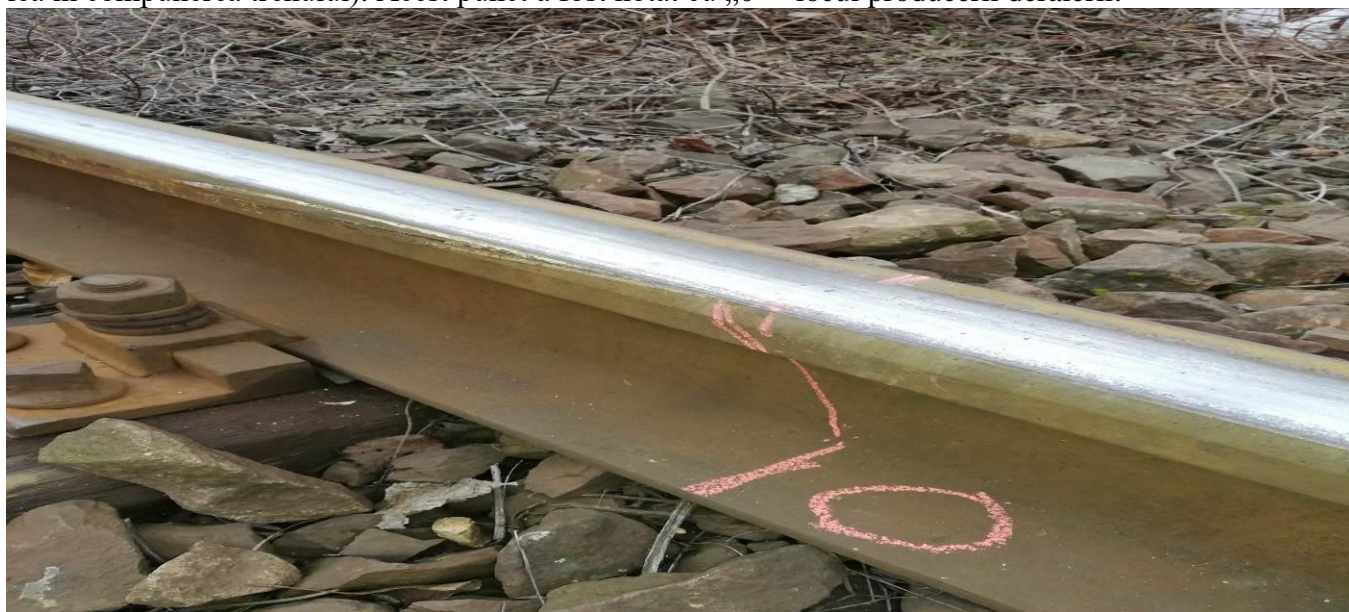
Prima urmă de deraiere a fost constatată pe curba de racordare L_2 , la km 398+710, pe firul drept (firul interior al curbei), în sensul de mers al trenului. Această urmă era pe flancul activ al ciupercii șinei, fiind o urmă de frecare specifică de părăsire a suprafeței de rulare spre interiorul căii. Această urmă se avea o lungime de 4m, în continuarea acesteia constatându-se, pe traversele de lemn din cale, urme specifice de cădere a roții între firele căii (roata R2, prima din partea dreaptă a celui de-al 2-lea boghiu al vagonului aflat al 7-lea în compunerea trenului). Acest punct a fost notat cu „0” - locul producerii deraierii.

foto 4: punctul 0

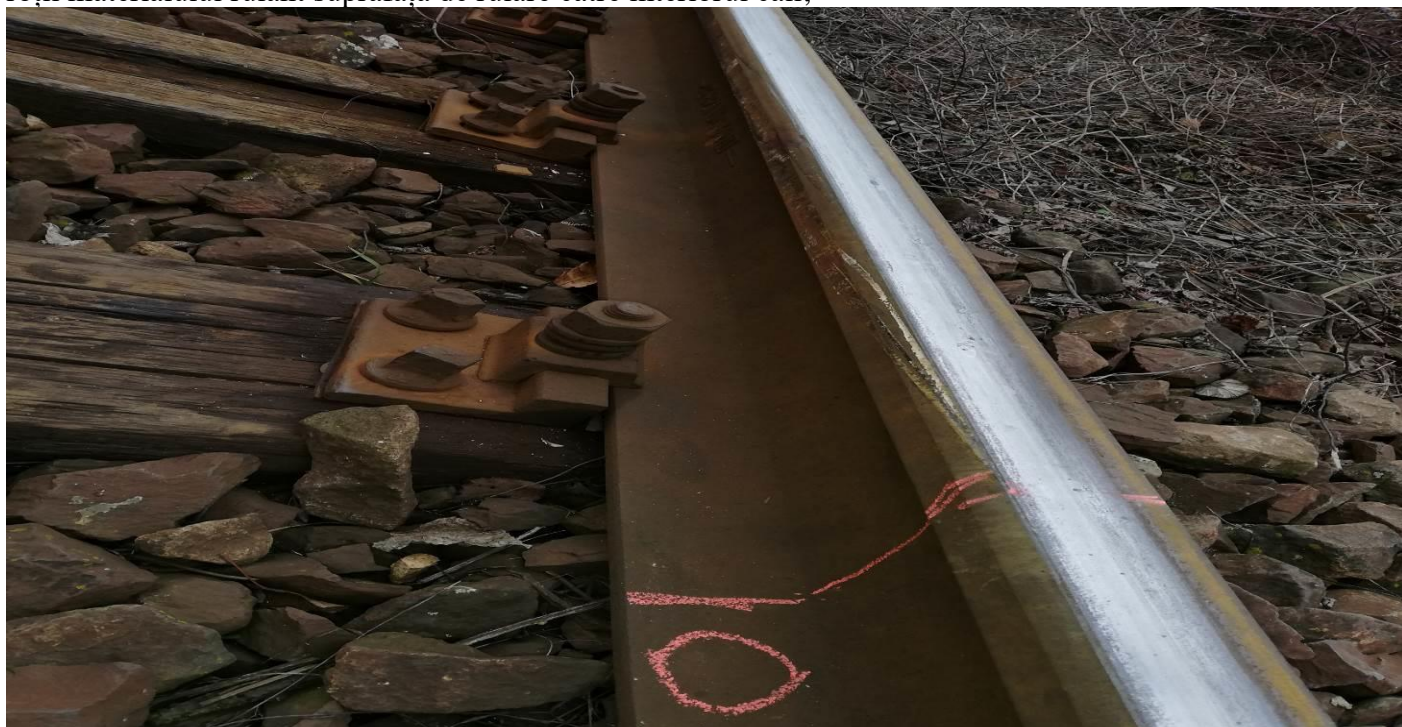
foto 5: urme de frecare specifice căderii roții în interiorul căii (zona punctului 0)

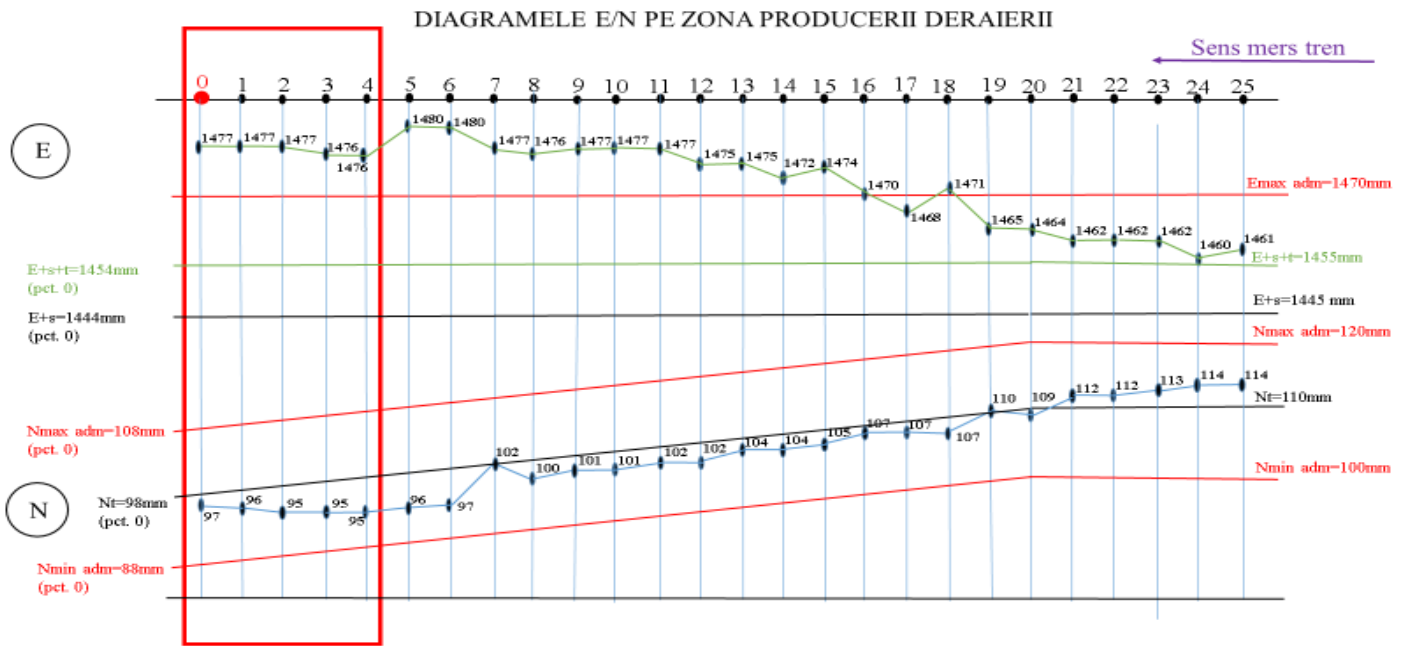
6. din punctul „0”, în sens invers circulației trenului, s-au pichetat 53 puncte, din 0,5 în 0,5m. În aceste puncte s-au efectuat măsurători în regim static, cu tiparul de măsurat calea aparținând Secției L1 Caransebeș, la ecartament și nivel, valorile rezultatele măsurătorilor primelor 25 de puncte (considerate relevante în descrierea producerii accidentului) fiind prezentate în diagramele următoare:

fig. 4: diagrama E/N pe zona producerii deraierii măsurată la $d=0,5m$

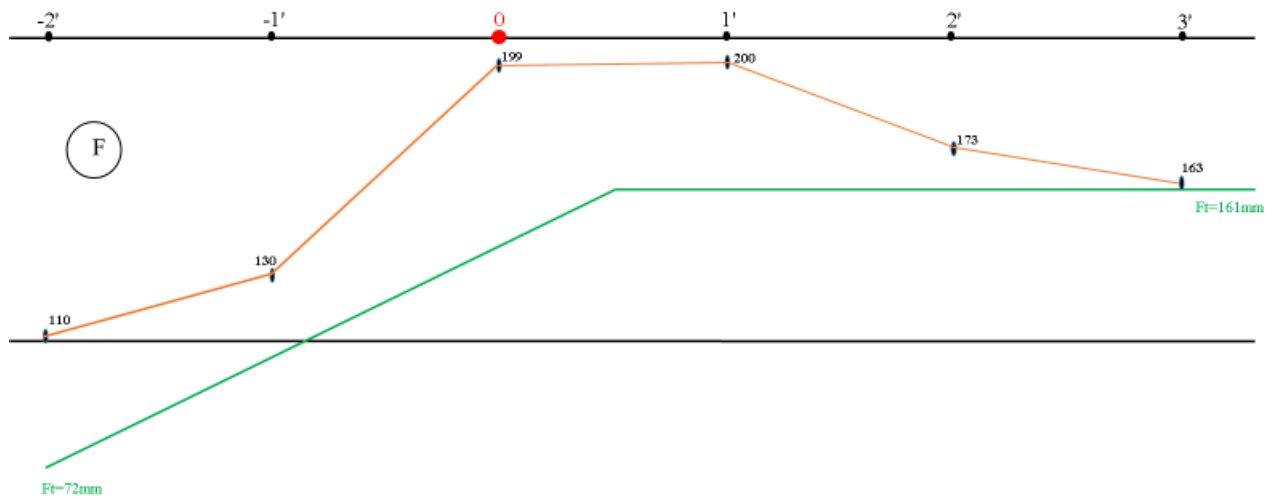
7. s-au măsurat săgețile în punctul „0” și în proximitatea acestuia, la coarda de 20m, valorile acestora fiind expuse în diagrama următoare:

fig. 5: diagrama F pe zona producerii deraierii măsurată la $c=20m$

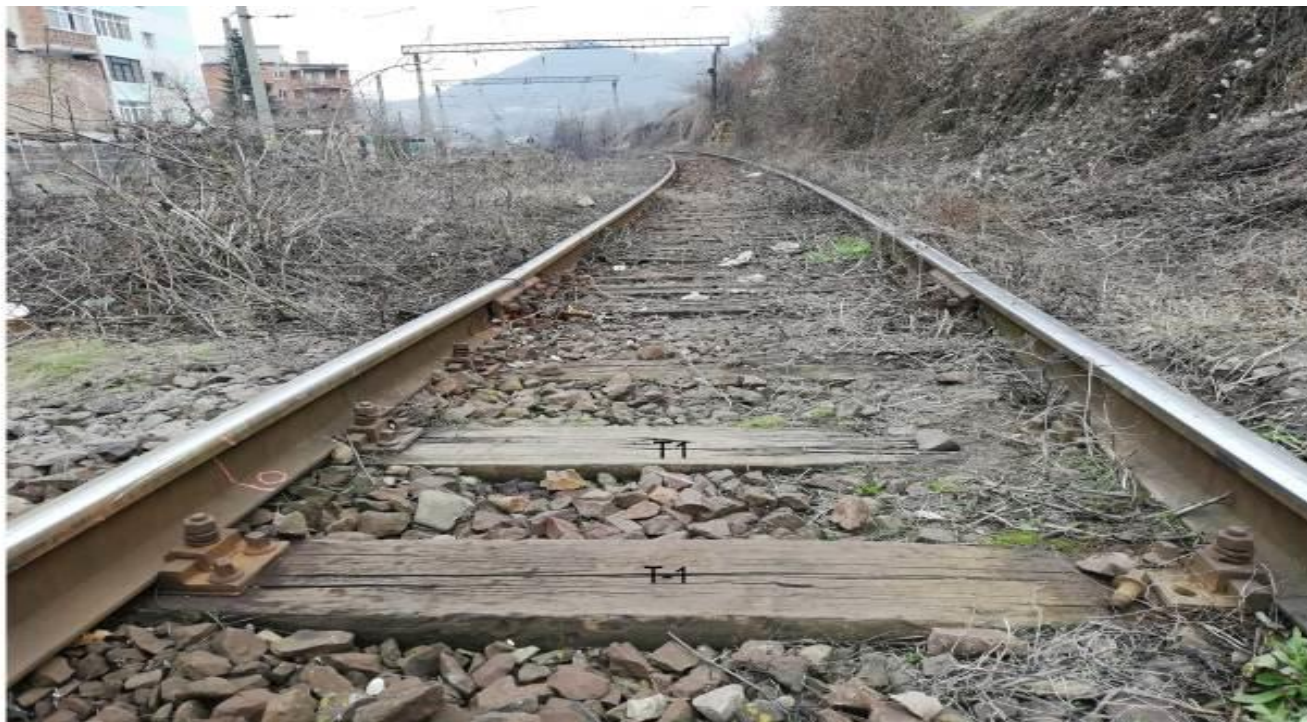
- traversa T_{-1} – cu crăpături longitudinale, putredă în zona plăcilor de fixare pe ambele fire, un tirfon lipsă la exteriorul firului stâng, celelalte tirfoane de pe acest fir înclinate către exteriorul căii;
- traversa T_1 – cu crăpături longitudinale, putredă în zona plăcilor de fixare pe ambele fire, un tirfon lipsă la exteriorul firului stâng, celelalte tirfoane de pe acest fir înclinate către exteriorul căii;

foto 6 : starea traversei T-1 și a traversei T1

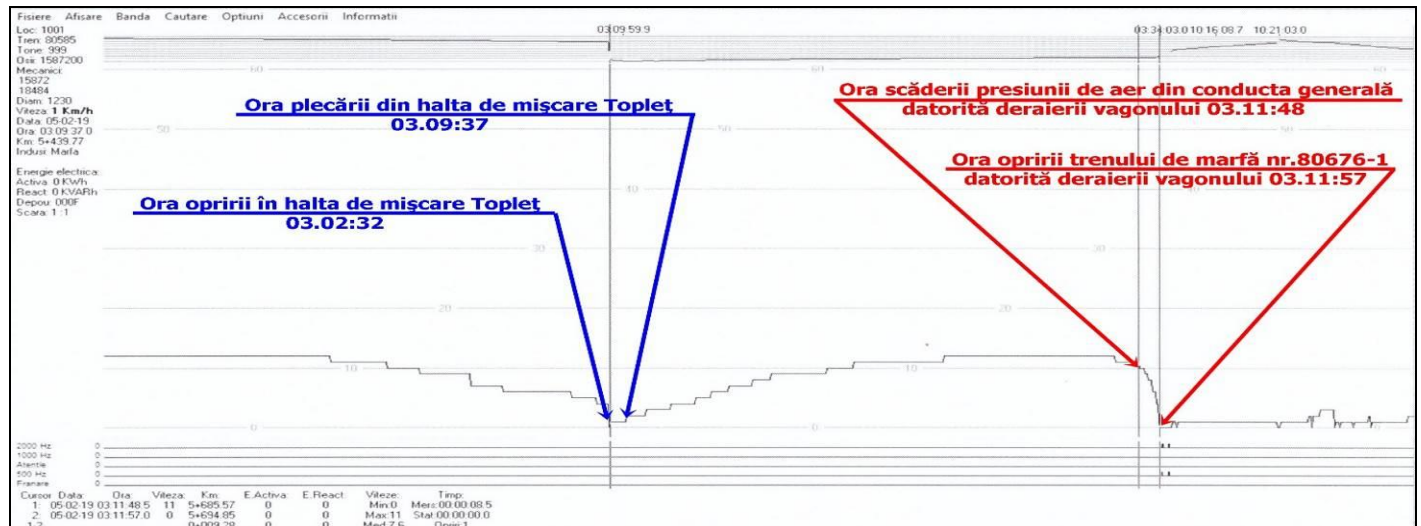
- trenul oprește în halta de mișcare Topleț la ora 03.02'.32" unde staționează până la ora 03.09'.37";
- de la ora 03.09'.37" trenul pleacă din halta de mișcare Topleț atinge o viteză de 9 km/h pe o distanță de 75,33 metri până la ora 03.10'.52", după care trenul circulă cu viteze cuprinse între 9-12 km/h pe o distanță de 170,47 metri, până la ora 03.11'.48", oră când viteza scade de la 11 km/h la "0" km/h pe o distanță de 9,28 metri, până la ora 03.11'.57";
- de la ora 03.11'.57" locomotiva staționează până la ora 10.14'.41".

fig. 6 : diagrama IVMS – EA 1001 cu vitezele trenului înainte de producerea accidentului

S-a constatat, din ambele diagrame, că la momentul producerii deraierii viteza de deplasare a trenului a fost de 11 km/h.

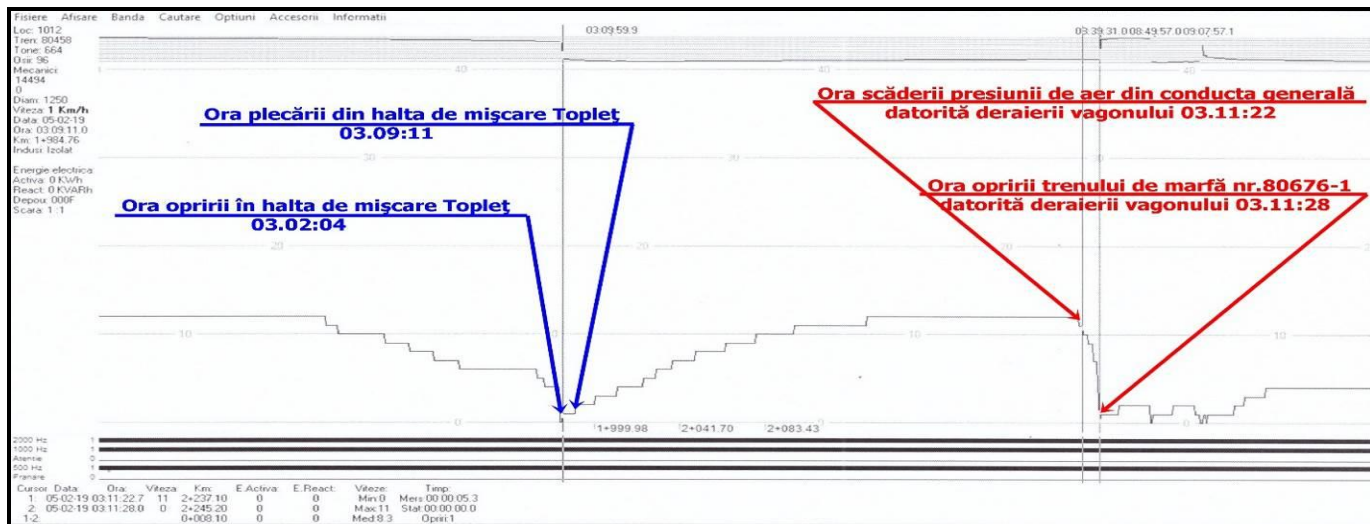
- trenul oprește în halta de mișcare Topleț la ora 03.02'.04" unde staționează până la ora 03.09'.11";
- de la ora 03.09'.11" trenul pleacă din halta de mișcare Topleț atinge o viteză de 9 km/h pe o distanță de 79,52 metri până la ora 03.10'.27", după care trenul circulă cu viteze cuprinse între 9-12 km/h pe o distanță de 172,82 metri, până la ora 03.11'.22", oră când viteza scade de la 11 km/h la "0" km/h pe o distanță de 8,10 metri, până la ora 03.11'.28";
- de la ora 03.11'.28" locomotiva staționează până la ora 08.39'.31".

fig. 7 : diagrama IVMS – EA 1012 cu vitezele trenului înainte de producerea accidentului

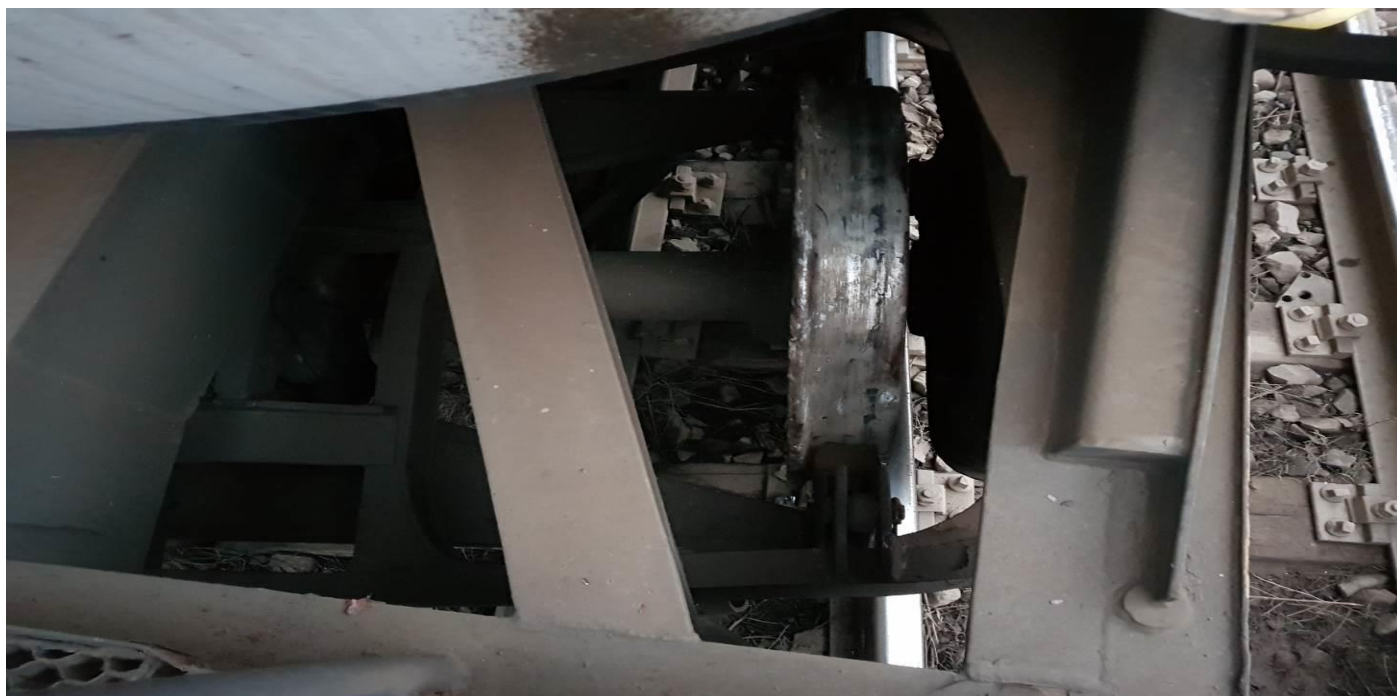
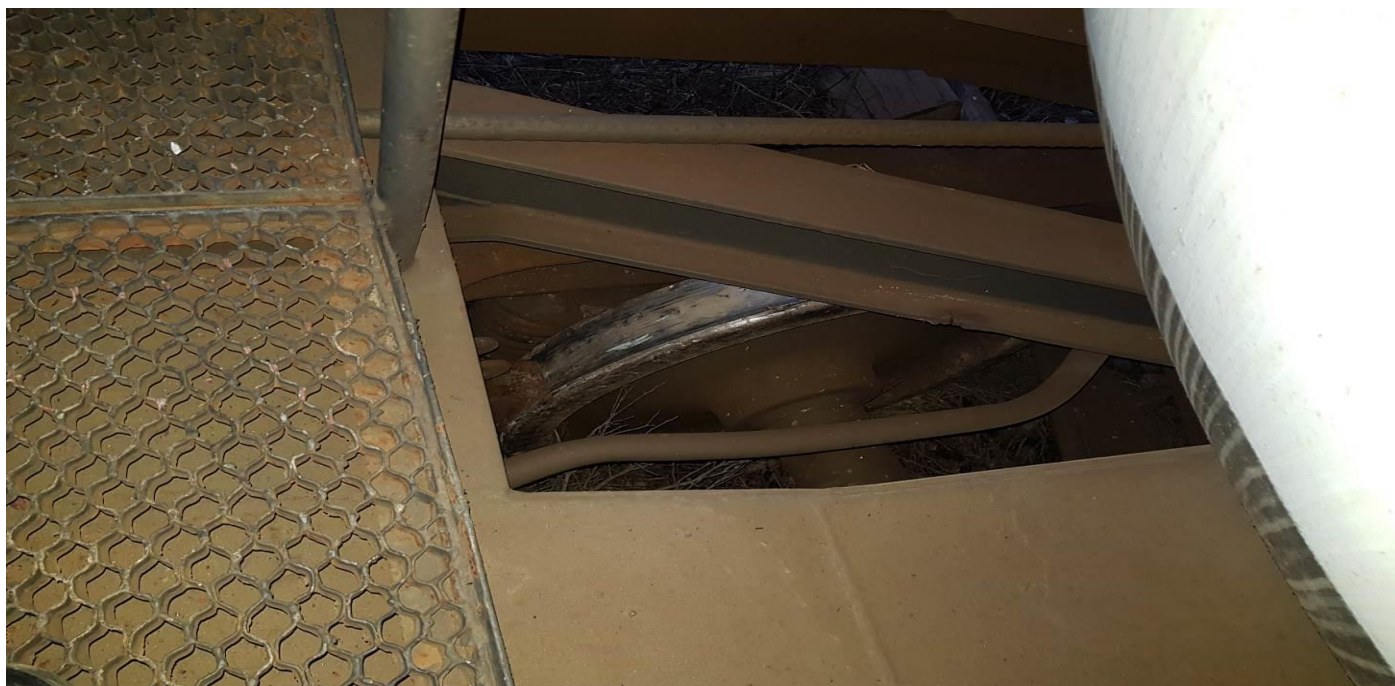
- roata deraiată R1 prezenta lovituri pronunțate pe flancul activ al buzei bandajului, pe o distanță de 150mm;
- traversa frontală a boghiului 1, deformată la capătul dinspre roata R1.

foto 7,8: urme de lovire pe suprafața de rulare a roților deraiate

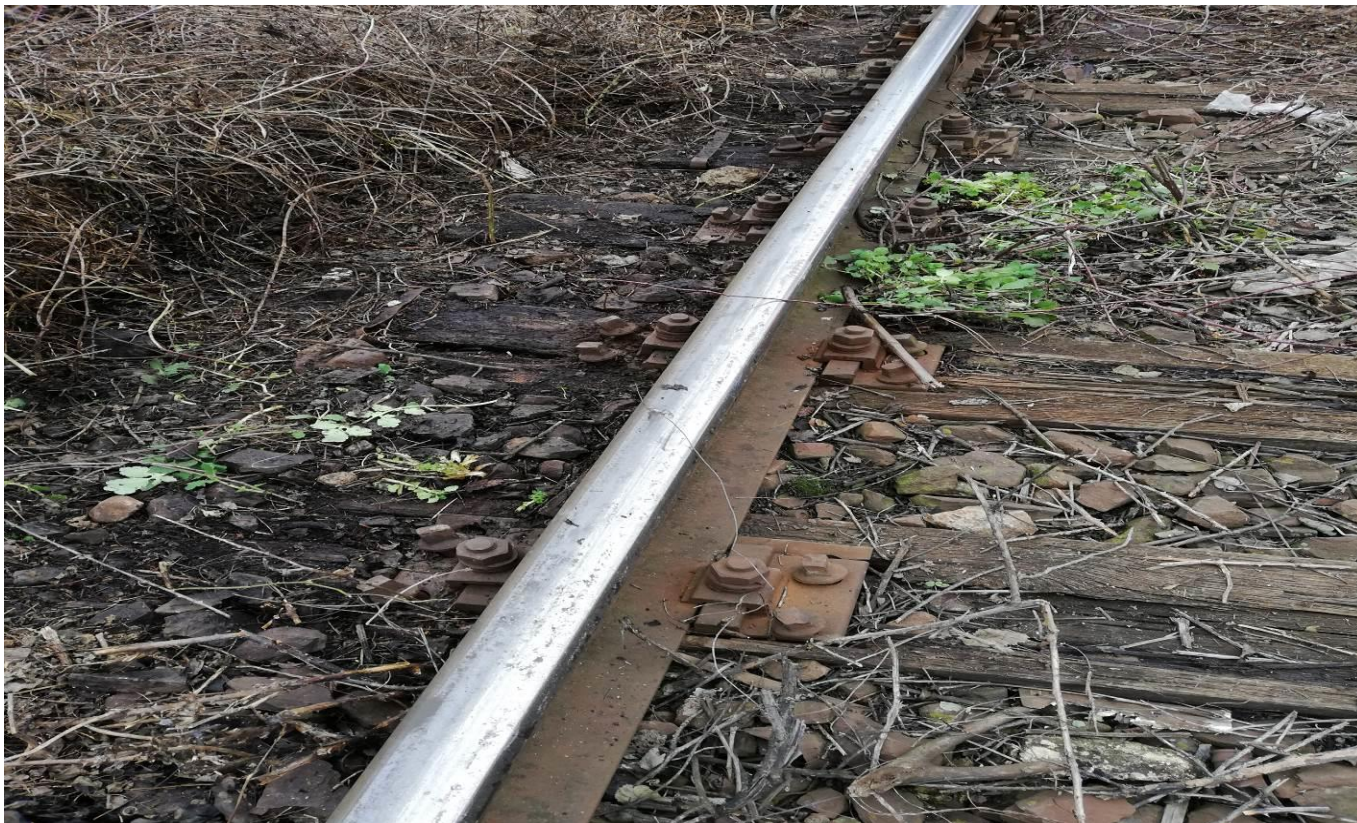
- în punctul „0” și pe o distanță de 8m înaintea acestuia (punctele „0” ÷ „16”), având ca referință sensul de mers al trenului, valorile măsurate, în stare statică, ale ecartamentului căii, erau mai mari decât valoarea de 1470 mm care reprezintă valoarea maximă a ecartamentului nominal, admisă de codurile de practică aplicabile în activitatea de mentenanță a infrastructurii;
- pe zona în care s-a produs deraierea existau în cale 6 traverse de lemn consecutive (traversele T-1 ÷ T5) la care fixarea plăcilor metalice de traversă nu era realizată corespunzător și permitea, sub sarcină,

deplasarea șinelor în sensul creșterii ecartamentului, favorizând depășirea toleranțelor admise în exploatare;

foto 10: starea traverselor pe zona punctului „0”

- se face mențiunea că, în zona deraierii și cea premergătoare, dintr-un grup de 14 traverse analizate, exista un număr de 13 traverse cu defecte (92,85 %) care impuneau înlocuirea (putrede în zona plăcilor metalice, cu crăpături longitudinale care afectau prinderea șinei de traversă), contrar prevederilor art.25, pct.2 din *Instrucția de norme și toleranțe pentru construcția și întreținerea căii* - nr.314/1989;

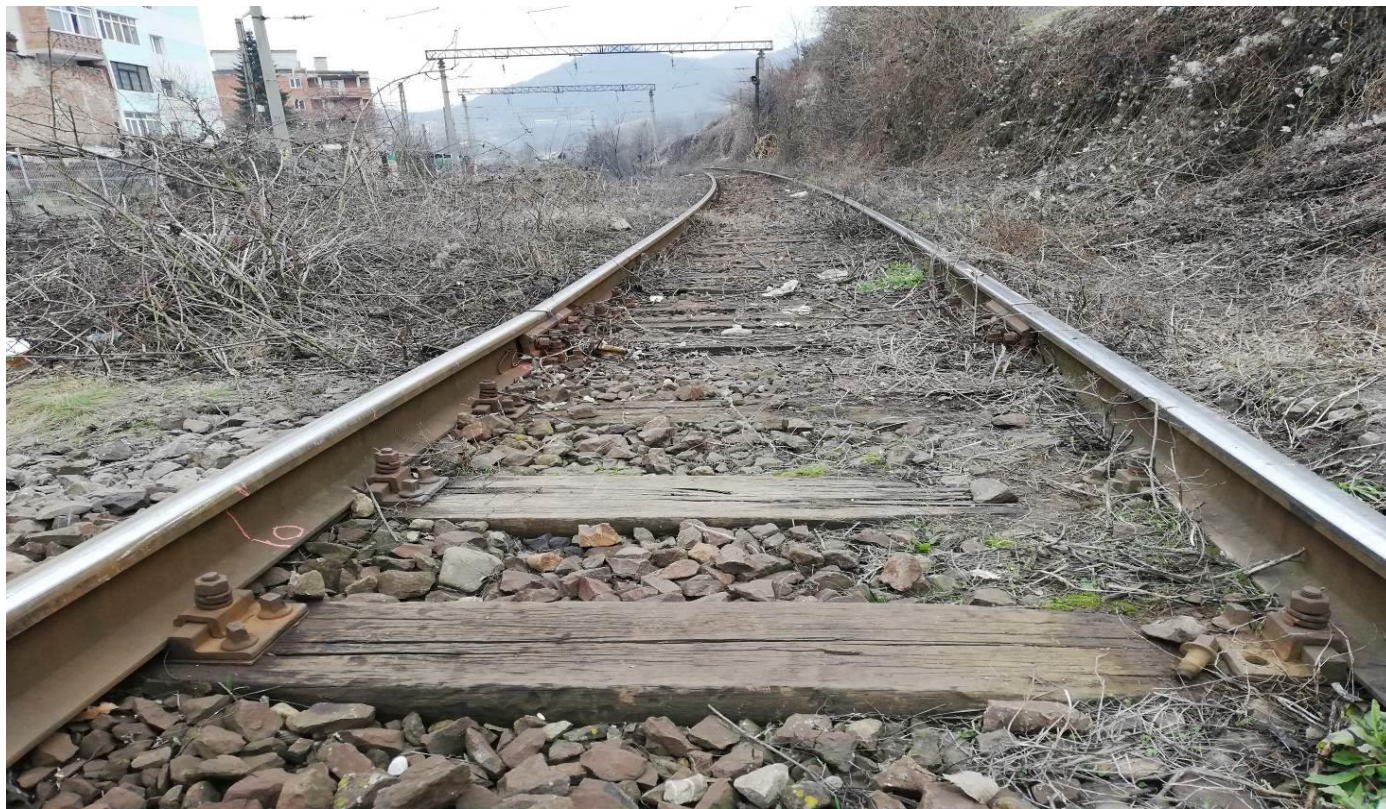
La plecarea de la linia 3 a HM Topleț, pe o porțiune de linie aflată în curbă, la km 398+710, roata din partea dreaptă a primei osii a celui de-al 2-lea boghiu al vagonului nr. 31537912336-9, al 7-lea în componerea trenului, a început să părăsească suprafața de rulare a ciupercii șinei, rulând lipită de flancul activ al acesteia (punctul „0”). În această zonă, înaintea punctului „0” s-au constatat 6 traverse de lemn normale consecutive care nu puteau asigura o prindere eficientă a plăcii metalice de traversă, permițând astfel, sub influența forțelor dinamice dezvoltate de trecerea materialului rulant, deplasarea cadrului șină-placă metalică spre exteriorul căii și în consecință depășirea sub sarcină a toleranțelor admise la ecartamentul nominal al căii.

foto 11: zona punctului 0 (aspect general)

Această pierdere a stabilității sistemului de prindere a condus la o deplasare a roții din partea dreaptă în sensul de mers al trenului către interiorul căii.

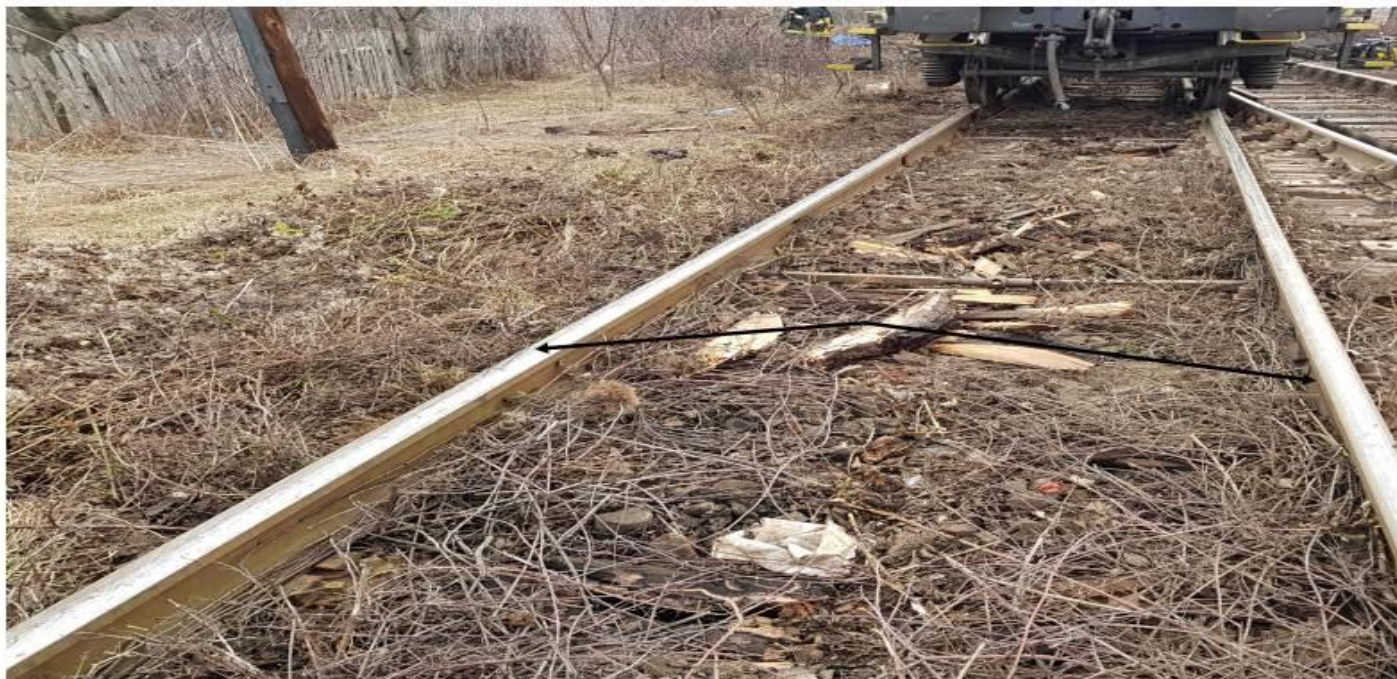
Osia a rulat astfel, cu roata din dreapta în interiorul căii și cu cea din stânga în exteriorul acesteia, pe traverse și elementele metalice ale liniei 3 (buloane verticale, tirfoane, plăci), până la 6m de joanta de călcâi a schimbătorului de cale nr. 2. În această zonă, cea de-a 2-a roată din partea dreaptă a boghiului a căzut în interiorul căii, în același plan vertical roata din stânga escaladând flancul activ al șinei și căzând în exteriorul căii.

foto 12: zona cădere osia 2
