AGENȚIA DE INVESTIGARE FERROVIARĂ ROMÂNĂ - AGIFER

RAPORT DE INVESTIGARE

privind accidentul feroviar produs la data de **02.03.2019**, în jurul orei **07:40** în circulația trenului de călători **R 3501**, pe raza de activitate a Sucursalei Regionale de Căi Ferate Brașov, secția de circulație Brașov – Sighișoara, linie dublă electrificată, între Halta de mișcare Augustin și Halta de mișcare Racoș

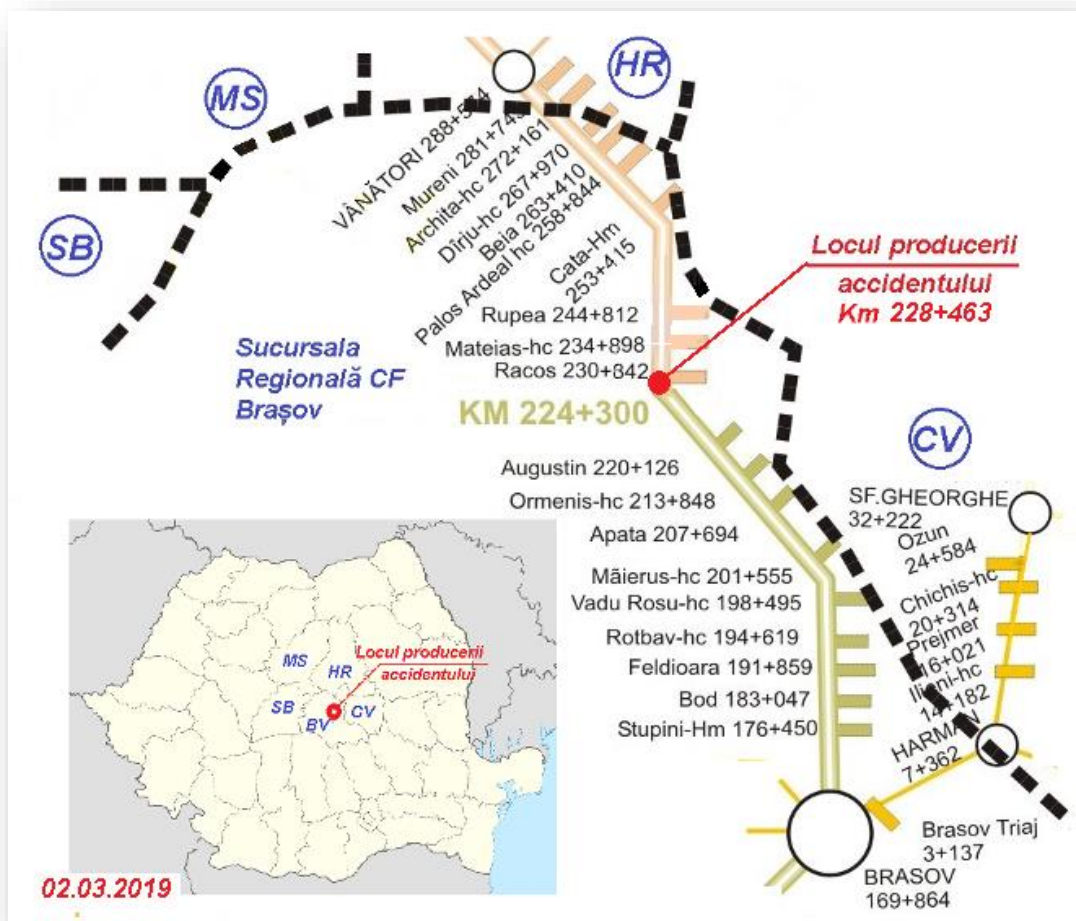
Figure no.1 – Accident site

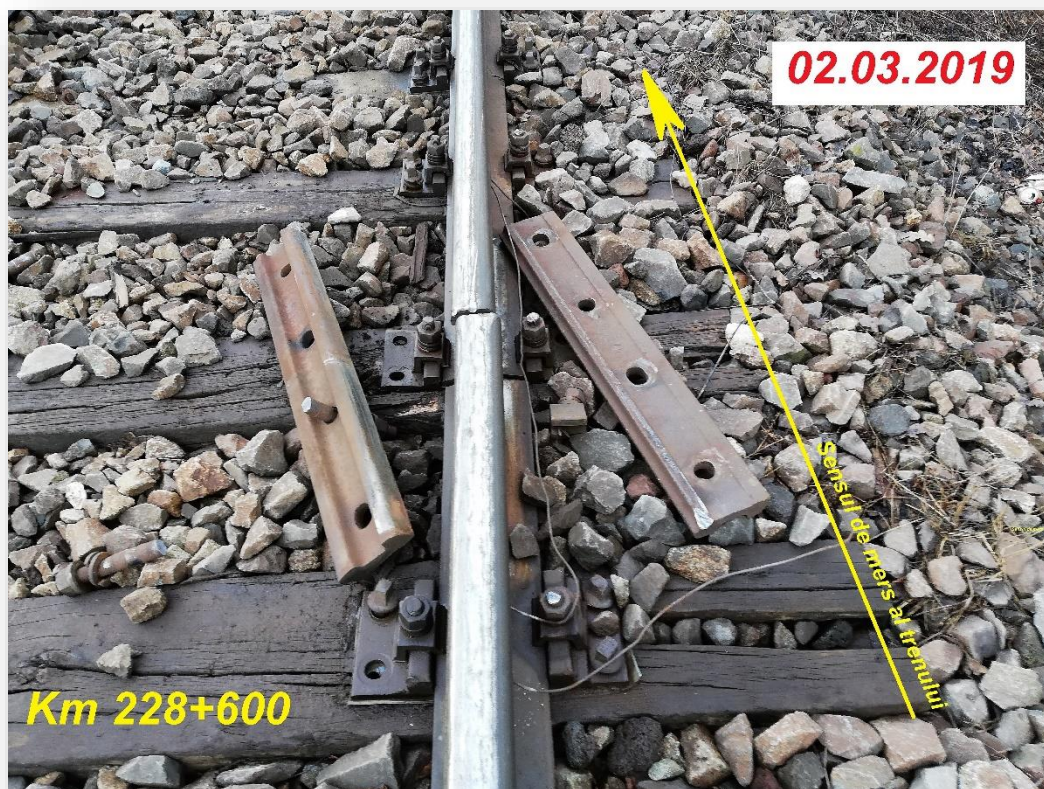
Foto nr.1 – Prag lateral pe firul de șină din dreapta căii, firul exterior al curbei

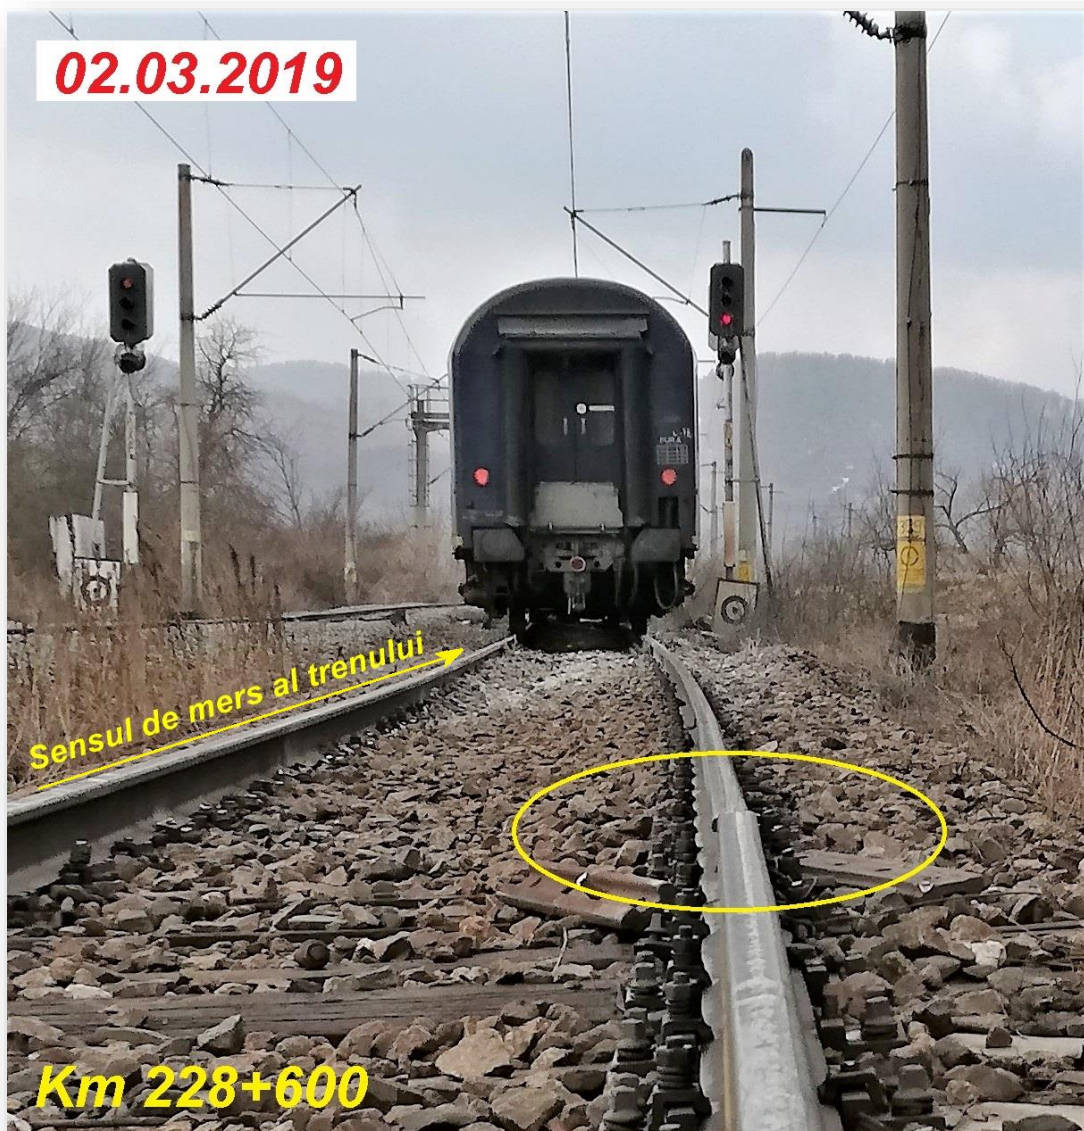
Foto nr.2 – Prag lateral pe firul de șină din dreapta căii, firul exterior al curbei

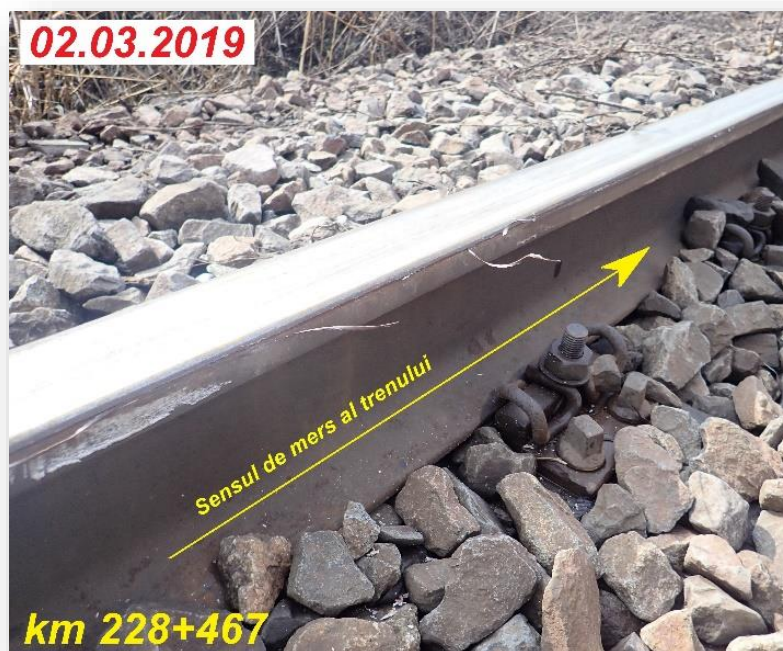
Prima urmă de deraiere (cădere) s-a constatat pe fața laterală interioară activă a ciupercii șinei din stânga căii (interiorul curbei), la km 228+463 (*Foto nr. 3*), produsă de fața laterală exterioară a bandajului roții din partea stângă a osiei nr.6, a boghiului nr.2 al locomotivei EA 014, primul în sensul de mers. Pe teren, urma a fost marcată cu punctul „0” (*Foto nr. 4*). În secțiune transversală, pe șina din dreapta a fost marcat punctul „1” (*Foto nr. 5*).

Foto nr. 3 - Urmă produsă de fața laterală exterioară a bandajului roții din stânga osiei nr.6

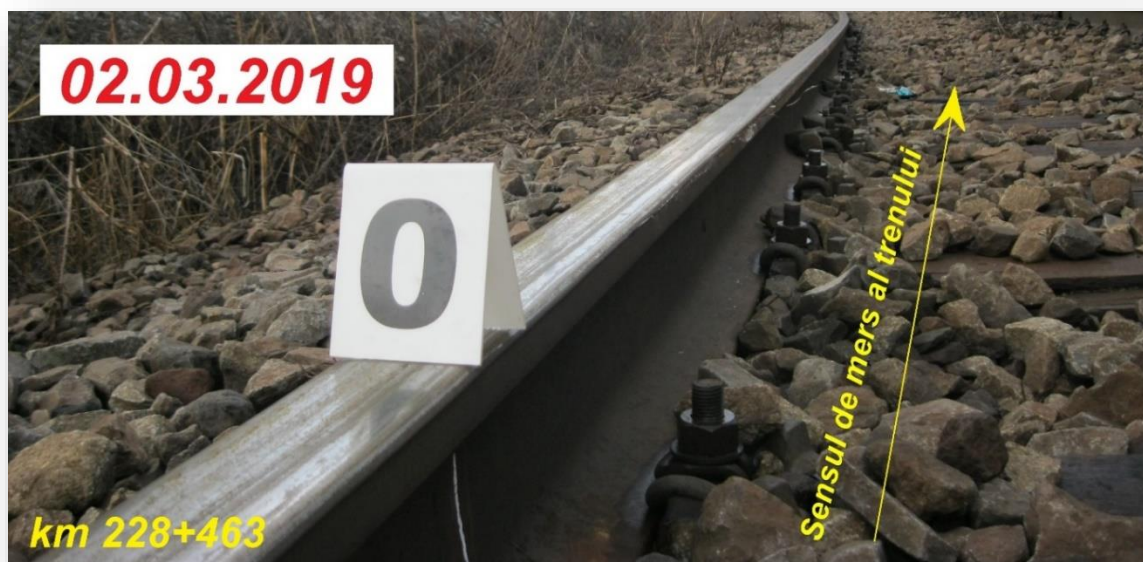
The direct cause of the accident was the fall of the left wheel from the axle no.6 of the locomotive, inside the track, following the increase of the gauge over the maximum accepted value.

*Foto nr. 4 – Prima urmă de deraiere.
Punctul de cădere a roții din stânga a primei osii în sensul de mers, între firele de șină ale căii*

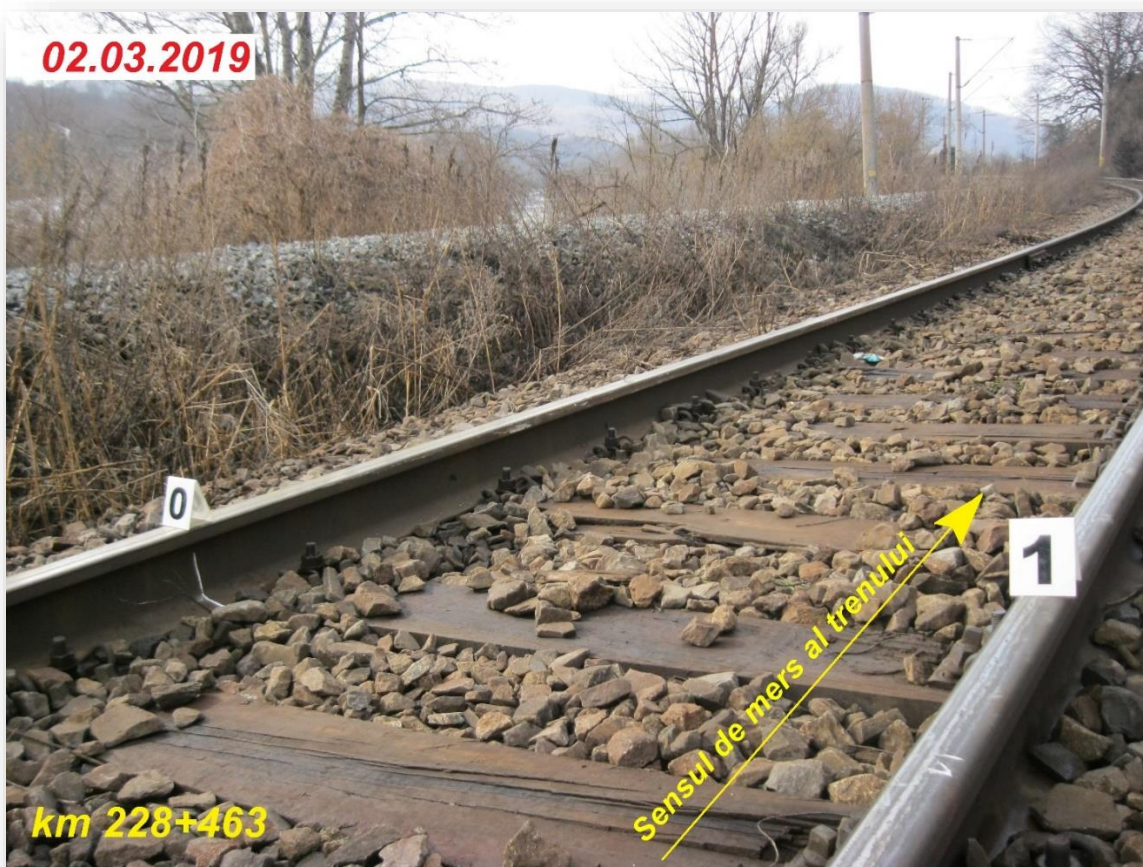
Foto nr.5 - Punctul de cădere a roții din stânga

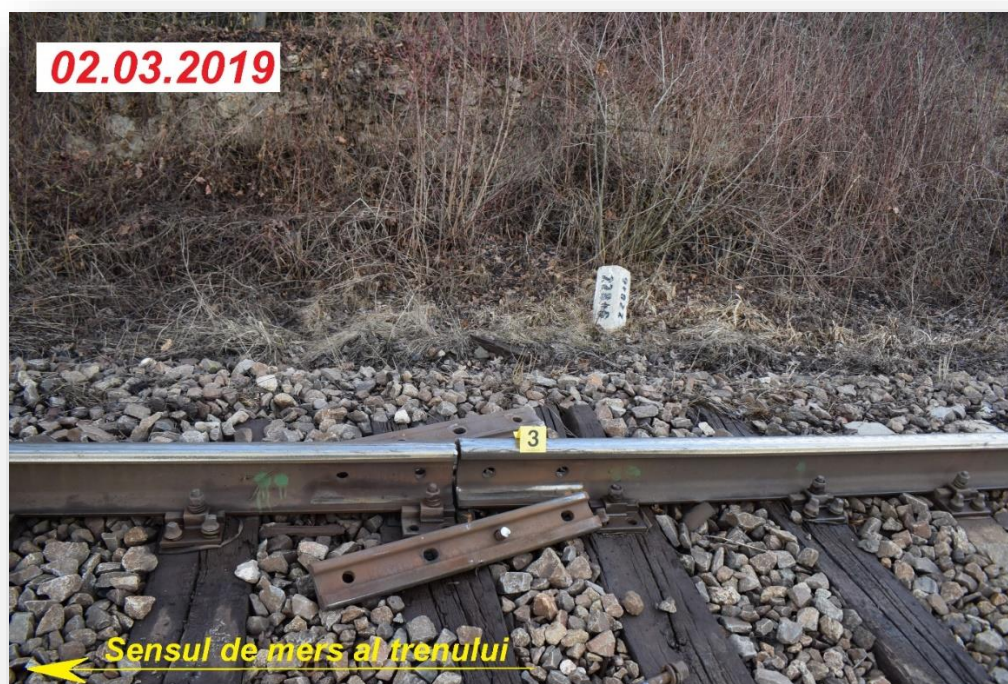
Foto nr.6 – Joanta la care s-a produs deraierea celorlalte două osii ale boghiului locomotivei

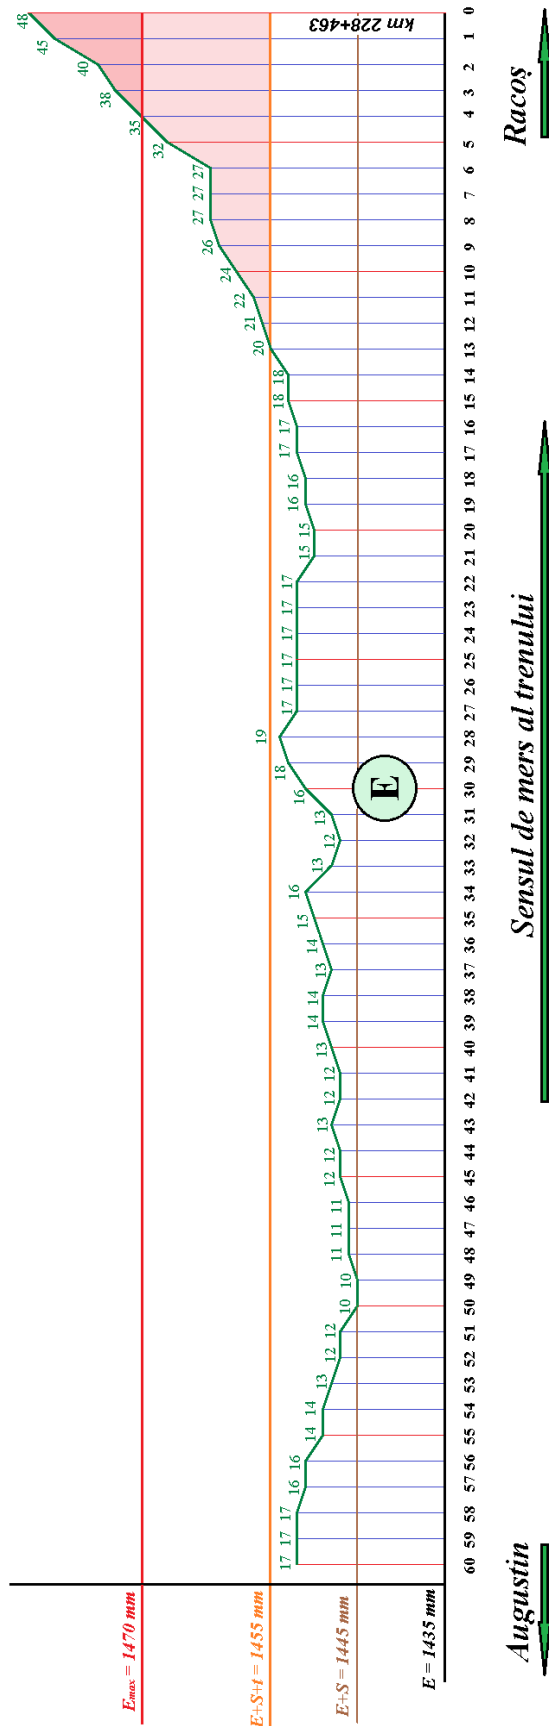
Figura nr.2 – Diagrama ecartamentului căii

- în lunile decembrie 2017 și mai 2018 au fost înregistrate lărgiri ale ecartamentului la valori peste limita maximă admisă, între pozițiile km 228+450÷229+530, respectiv 228+490÷229+550;
- după remedierea defectelor în luna martie 2018, acestea reapar la măsurătoarea din mai 2018;
- la măsurătoarea din sept. 2018, ultima dinaintea producerii accidentului feroviar, nu mai sunt semnalate defecte la ecartament, punctajul de calitate pe km 228+ 000÷229+000 scăzând de la 6100 (nesatisfăcător) la 110 (Bun 1).

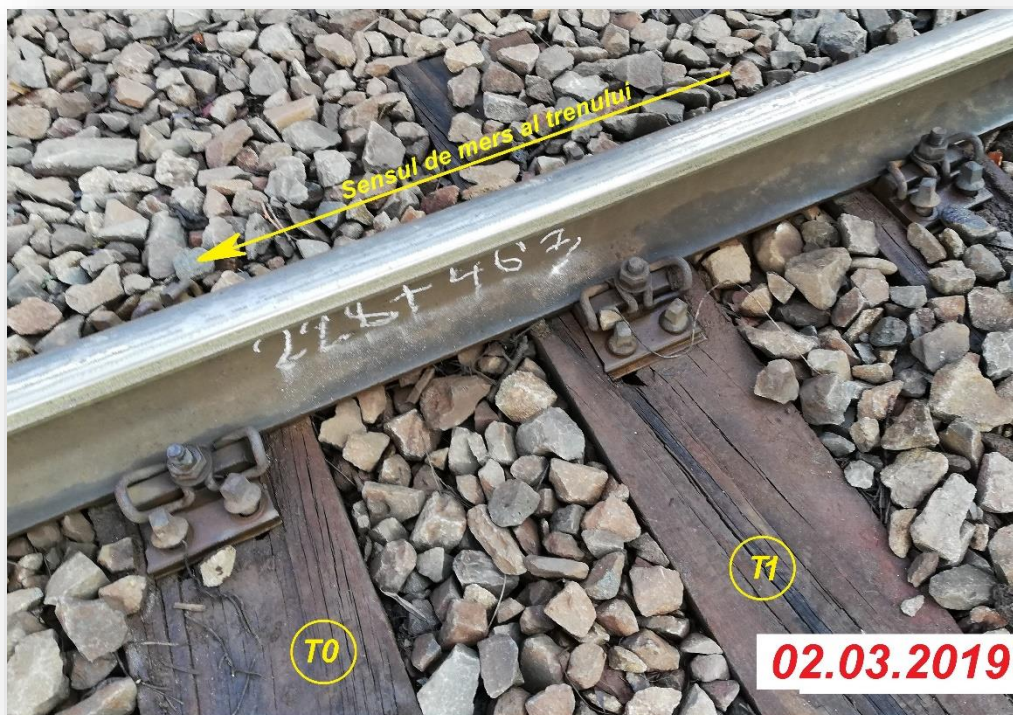
Prinderea șinelor de plăcile metalice, de tip SKL 12, era completă și activă. Prinderile plăcilor metalice de traverse aveau tirfoanele complete, dar inactive pe zona deraierii, din cauza stării necorespunzătoare a traverselor din lemn (*Foto nr.7*).

Foto nr.7 – Prinderi șină – plăci metalice

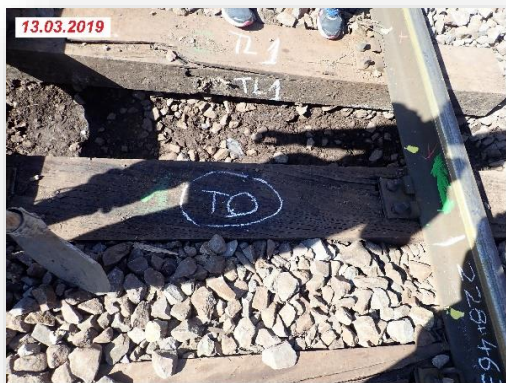
- toate cele patru traverse alese aleatoriu, erau în stare necorespunzătoare, cu fața superioară aparent intactă (protejată prin impregnare cu uleiuri volatile), dar cu materialul lemnos din interior putred;
- toate traversele prezentau pe talpa inferioară și pe jumătatea inferioară a fețelor laterale, mușgai și ciuperci specifice lemnului în putrezire;
- traversa TL_3 s-a rupt în momentul scoaterii din cale;
- materialul lemnos din interior era îmbibat cu apă, putând fi stors ca un burete;
- la acțiuni mecanice (lovire cu un tirfon), materialul lemnos din zonele de mijloc ale traverselor secționate era străpuns foarte ușor.

Foto nr.6 – Traversa T_0 în cale

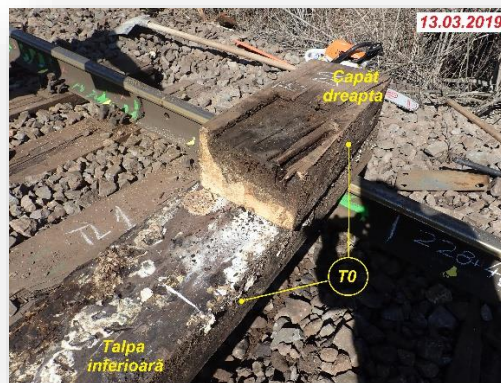
Foto nr.7 – Traversa T_0 în secțiunea de capăt din dreapta

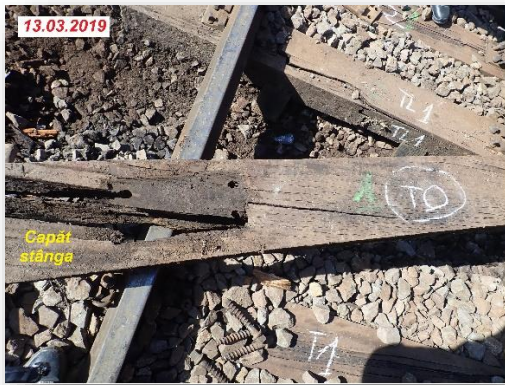
Foto nr.8 – Traversa T₀ capăt stânga

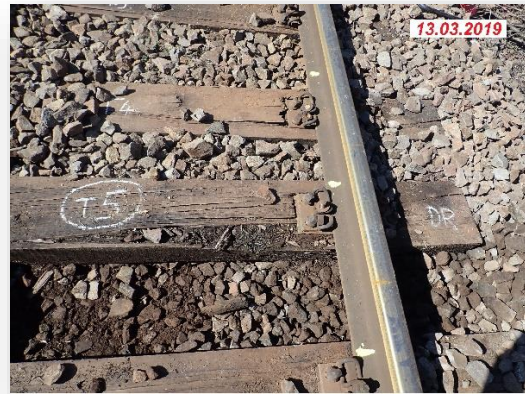
Foto nr.9 -Traversa T₅ în cale

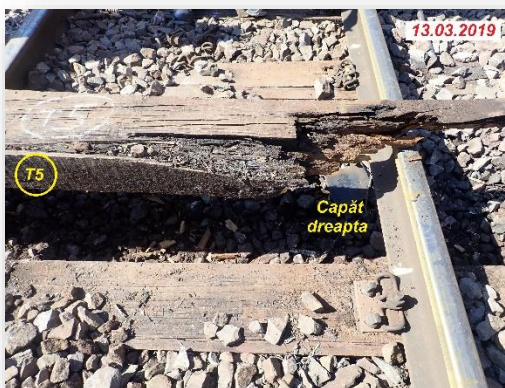
Foto nr.10 -Traversa T₅

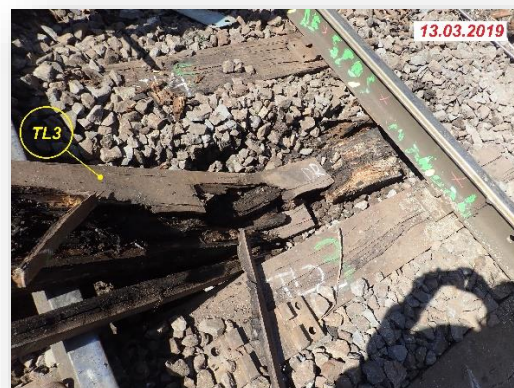
Motivul degradării traverselor de lemn (putrezirea sub nivelul pietrei sparte până la talpa inferioară) este considerat a fi faptul că furnizorul nu a respectat procesul tehnologic de fabricație, de la tăierea lemnului destinat traverselor, până la finalizarea operațiunilor de impregnare. Anterior producerii accidentului au fost semnalate pe rețea, situații similare de degradare a traverselor de lemn normale sau speciale, achiziționate de la diverși furnizori feroviar, după anul 2010, în special în perioada de primăvară, după ciclurile de îngheț-dezghet sau în perioade ploioase de lungă durată.

*Foto nr.11 – Traversa TL₃
(putredă, ruptă la scoaterea din cale)*
