RAPORT DE INVESTIGARE

privind accidentul feroviar produs la data de **23.03.2019** pe raza de activitate a Sucursalei Regionale de Căi Ferate Brașov, linia 300, între Haltele de mișcare Bod și Feldioara, pe firul I de circulație, în aliniament, la km **188+190** în circulația trenului de marfă nr.**20285**, prin deraierea vagonului seria **Ha**, nr.**318127435812**

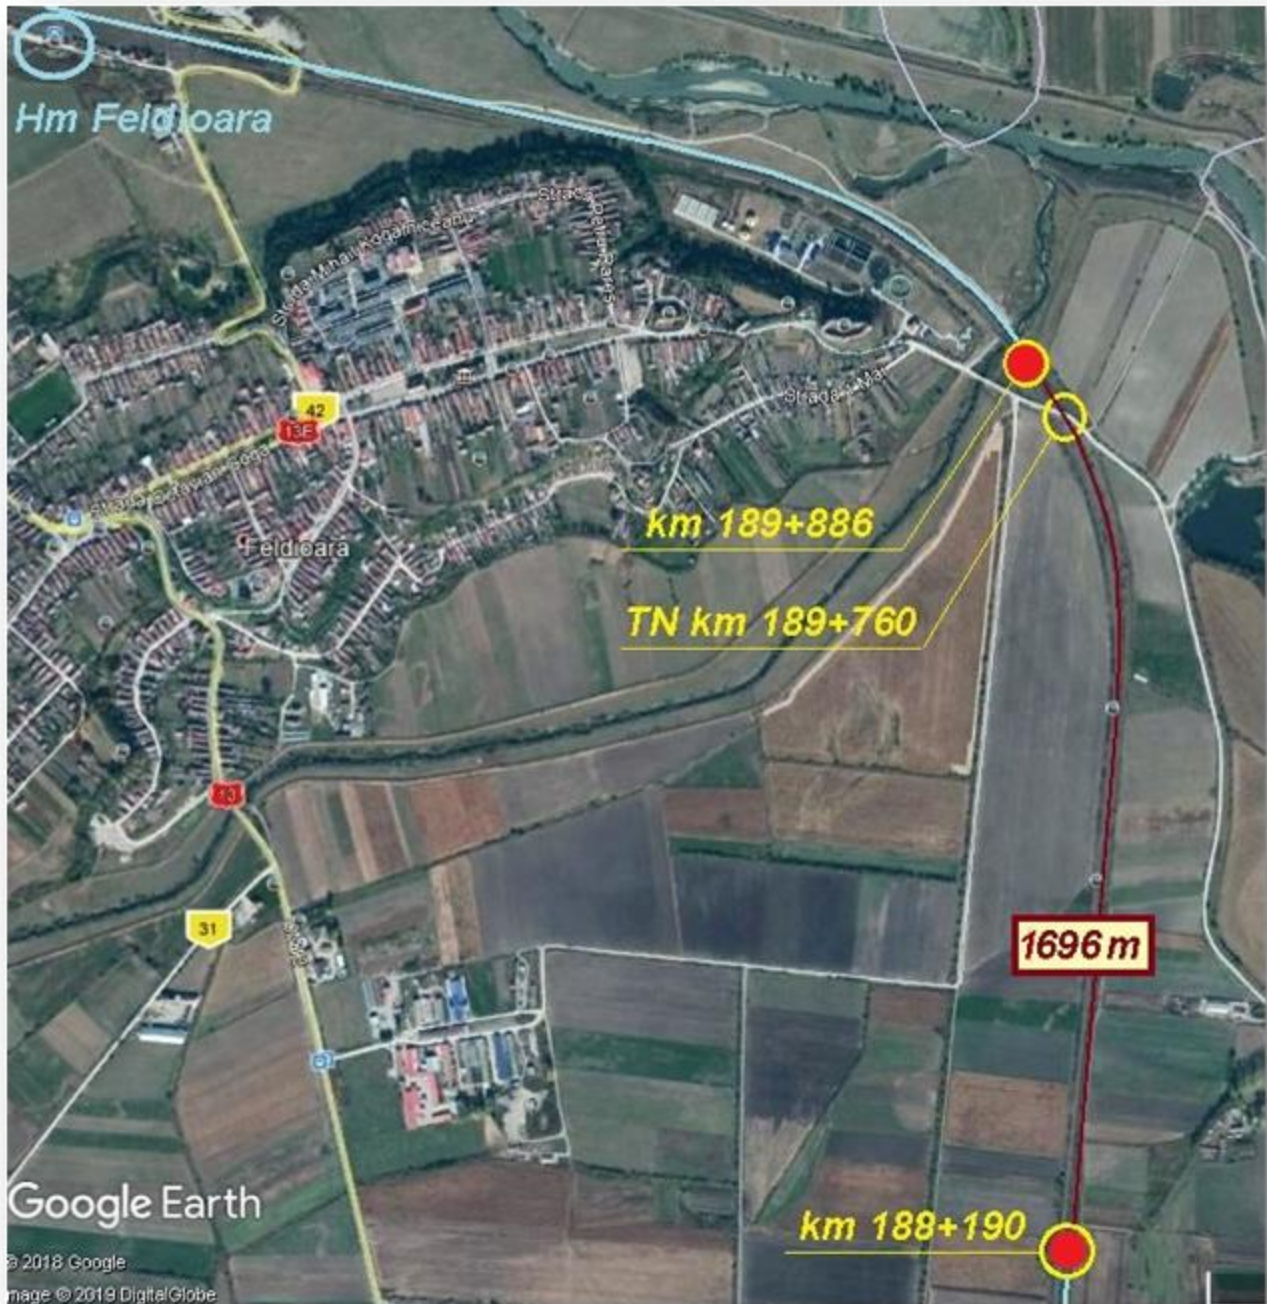
Figure no.3 – accident site – satellite capture. The distance of 1696 m ran by the wagon with the bogie no.2 derailed

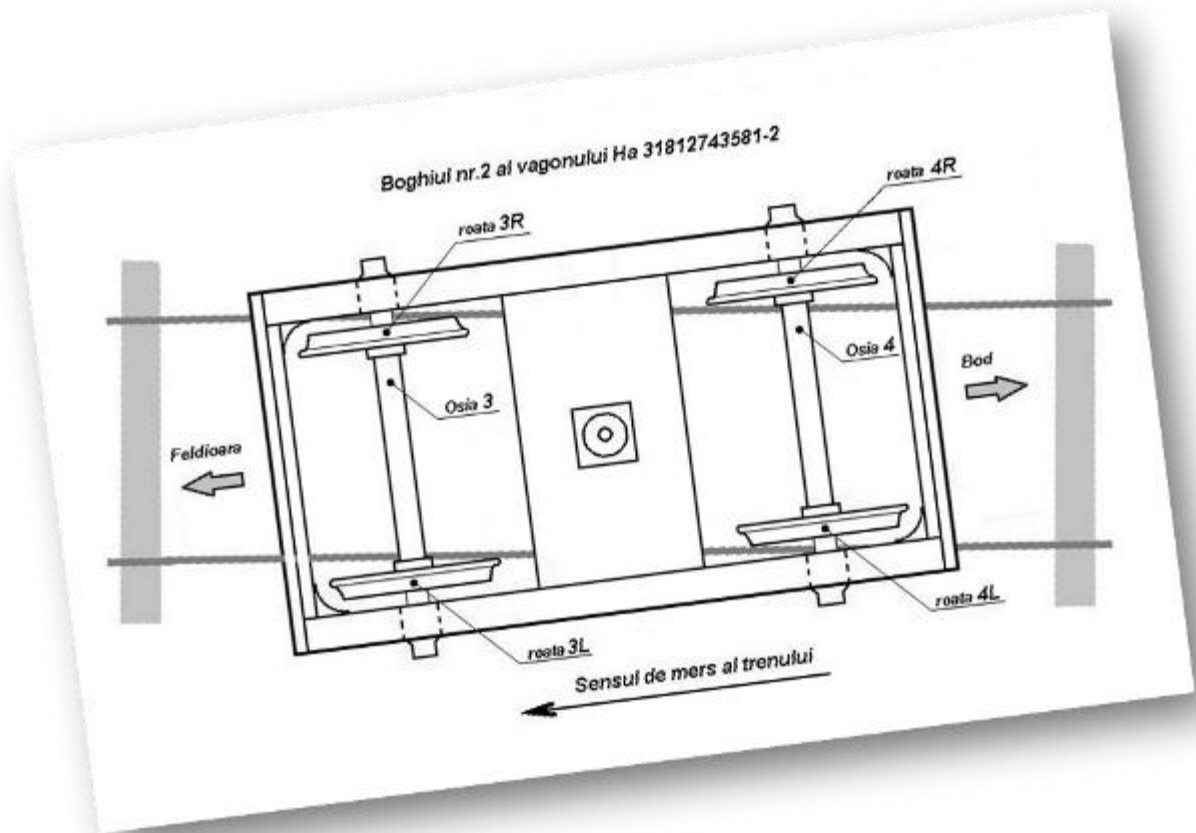
Urmele produse după deraiere au condus la concluzia că, boghiul nr.2 al vagonului a circulat cu osia 3 în sensul de mers deraiată de roata din partea stângă (3L) în exteriorul căii și cea din dreapta (3R) în interiorul căii, iar cu osia 4 deraiată de roata din partea stângă (4L) în interiorul căii și cea din dreapta (4R) în exteriorul căii (*Figura nr.4*), până la trecerea la nivel de la km 189 +760. La trecerea la nivel, roțile boghiului deraiat au lovit dalele din beton armat, din interiorul și exteriorul căii.

Pe lungimea trecerii la nivel, osia a 3-a și-a continuat mersul în stare deraiată, în poziția inițială (roata 3L în exteriorul căii și roata 3R în interiorul căii), iar osia 4, după urcarea roților pe dalele de beton armat, a fost antrenată de cadrul boghiului pe direcția osiei 3 (roata 4L în exteriorul căii și roata 4R în interiorul căii).

Figura nr.4 – Poziția boghiului nr.2 în circulație, după punctul deraierii, până la trecerea la nivel de la km189+760

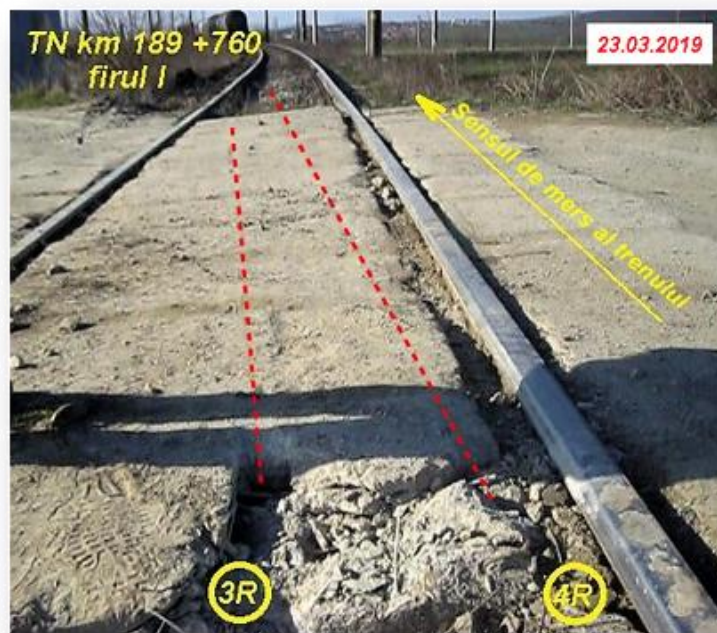
Urmele lăsate de roțile boghiului deraiat în zona trecerii la nivel, pe dalele de beton, sunt vizibile în *Foto nr.1 și 2*.

Foto nr.1 – Urmele produse de roțile 3R și 4R ale boghiului deraiat după escaladarea dalelor de beton interioare ale trecerii la nivel

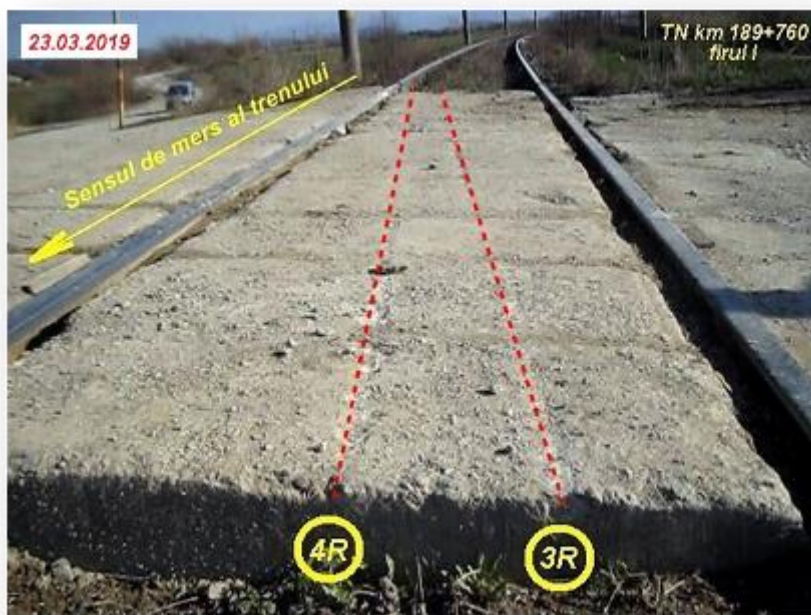
Foto nr.2 – Urmele produse de roțile 4R și 3R ale boghiului deraiat după escaladarea dalelor de beton interioare ale trecerii la nivel

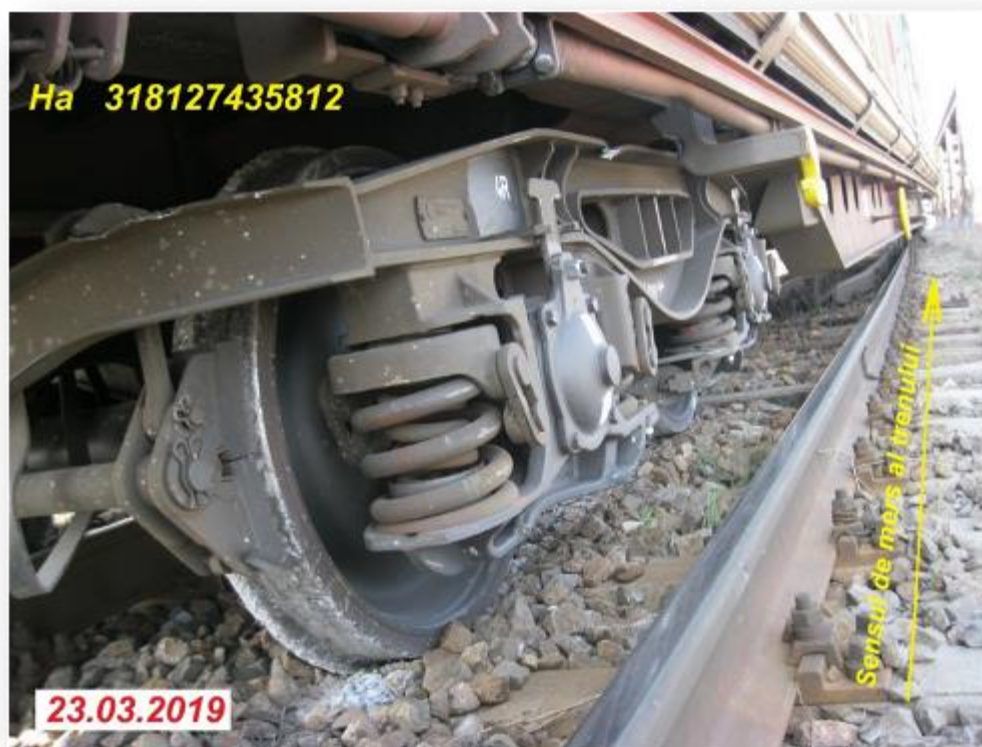
Boghiul nr.2 a rămas în această poziție până la oprirea trenului la km 189+886 (*Foto nr.3*).

Foto nr.3 - Poziția boghiului nr.2, deraiat, după oprirea trenului

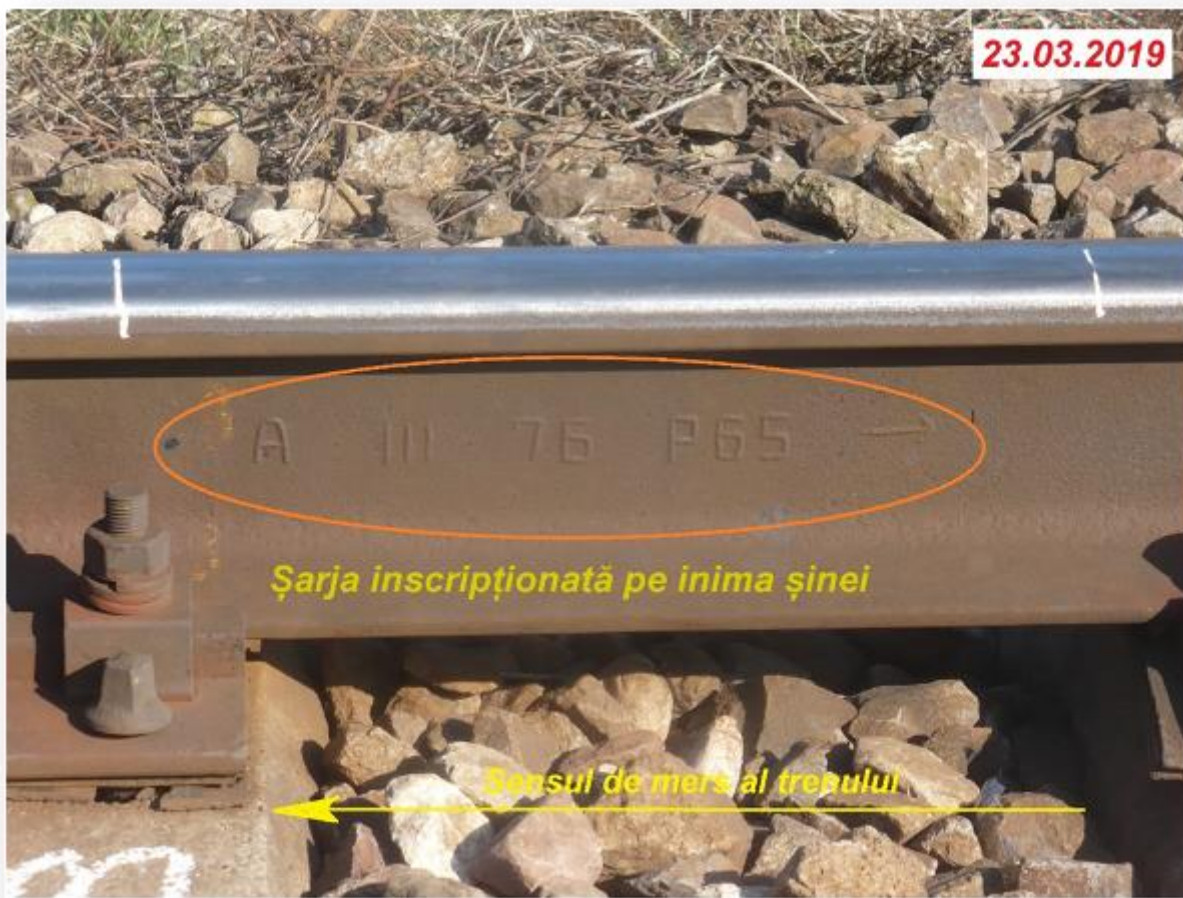
Șarja inscripționată pe inima șinei cu rupere multiplă era: A III 76 P 65 (*Foto nr.4*).

Foto nr.4 - Șarja inscripționată pe inima șinei cu rupere multiplă

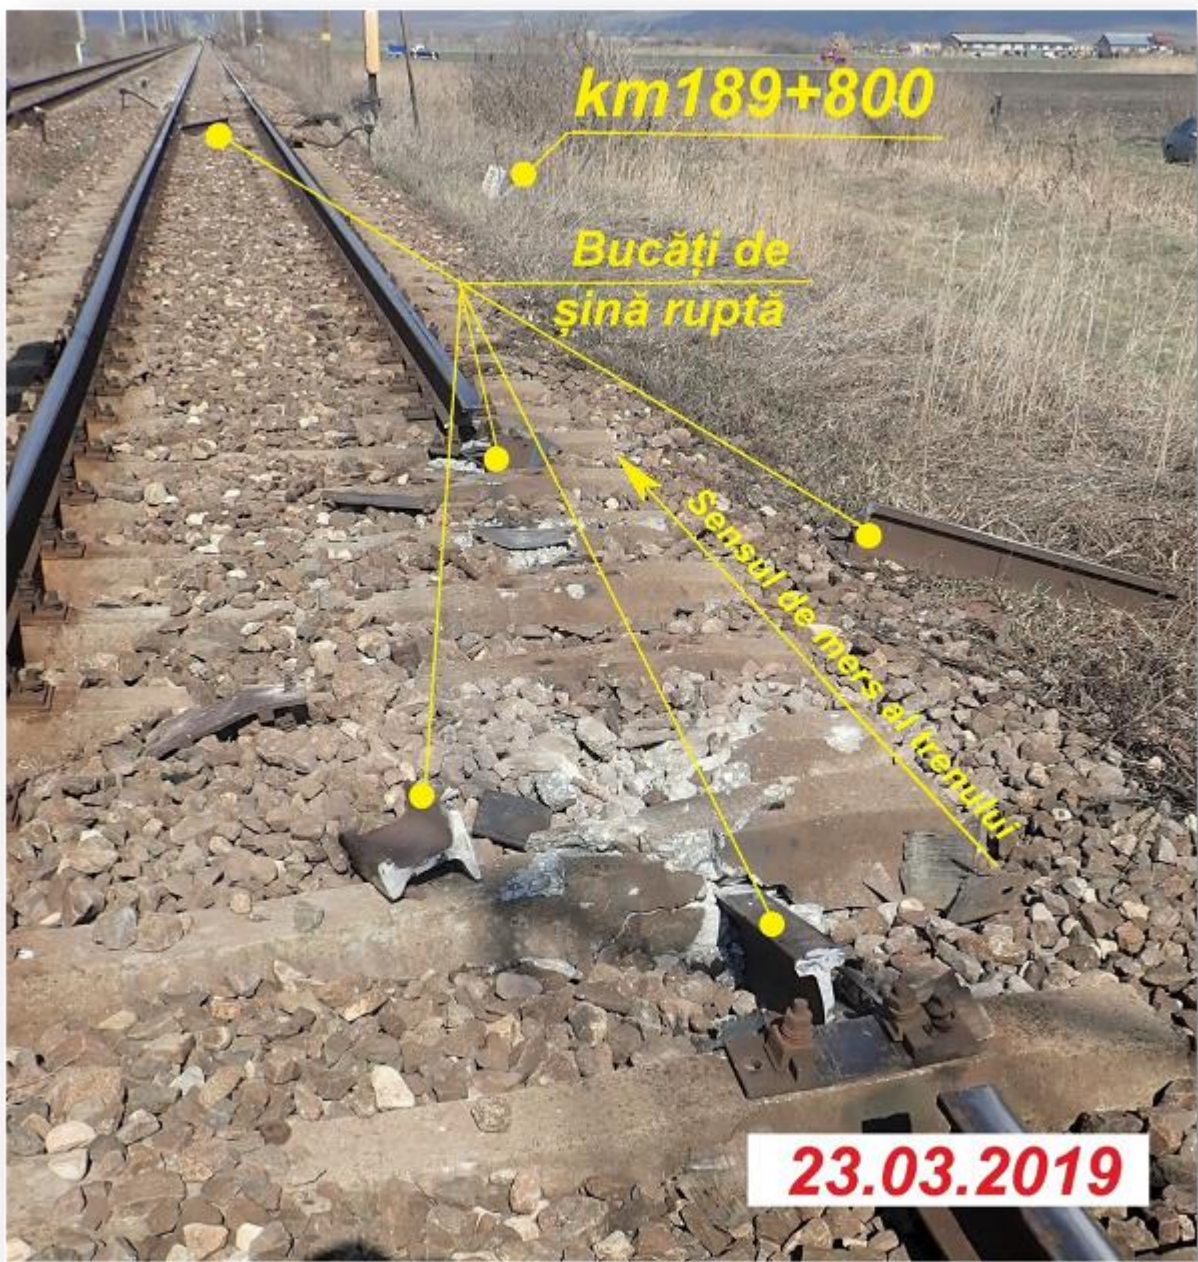
Lungimile bucăților de șină ruptă au fost măsurate la talpa șinei, însumând 4,32 m. Diferența de 0,26 m (până la 4,58 m) provine din lipsa unei bucăți de la talpa șinei între bucata cu nr. IV și șina rămasă în cale, capătul dinspre Hm Feldioara. Bucățile de șină au fost poziționate pentru a fi reconstituită forma inițială a șinei rupte, ordinea lor fiind: I, V, II, III, VI, IV (*Foto nr.6*).

Foto nr.5 - Bucățile de șină ruptă (pozițiile în care au fost găsite de comisa de investigare)

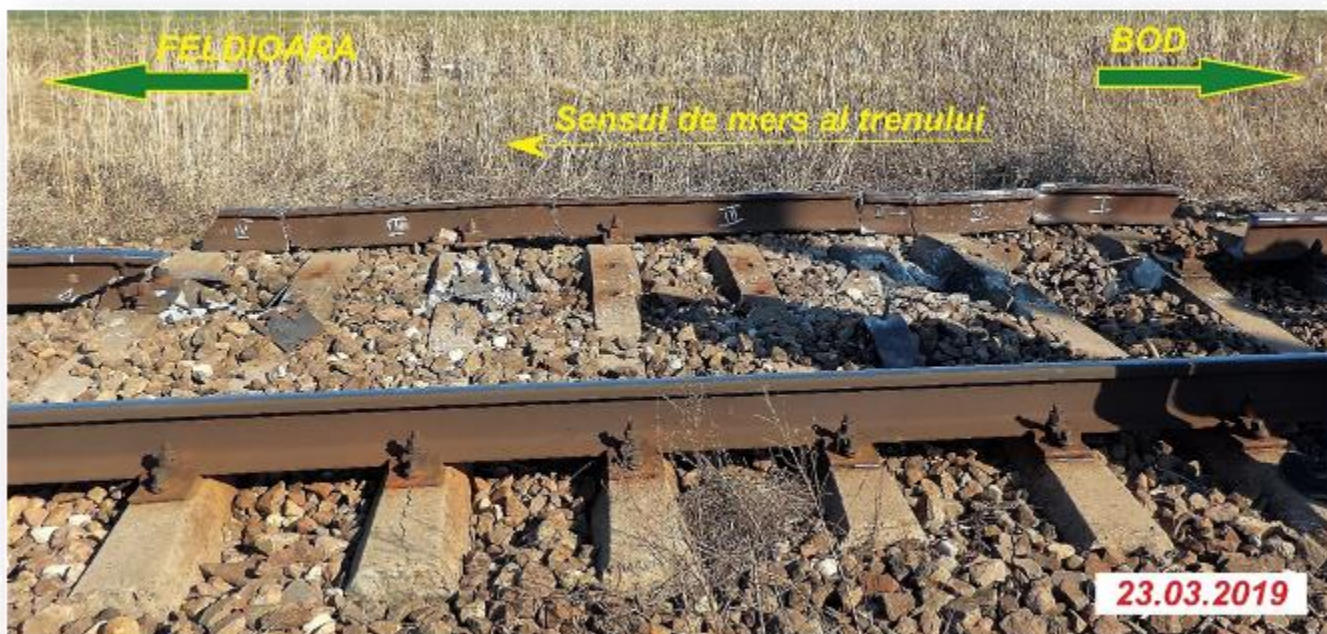
Foto nr.6 – Reconstituirea șinei cu ruperi multiple

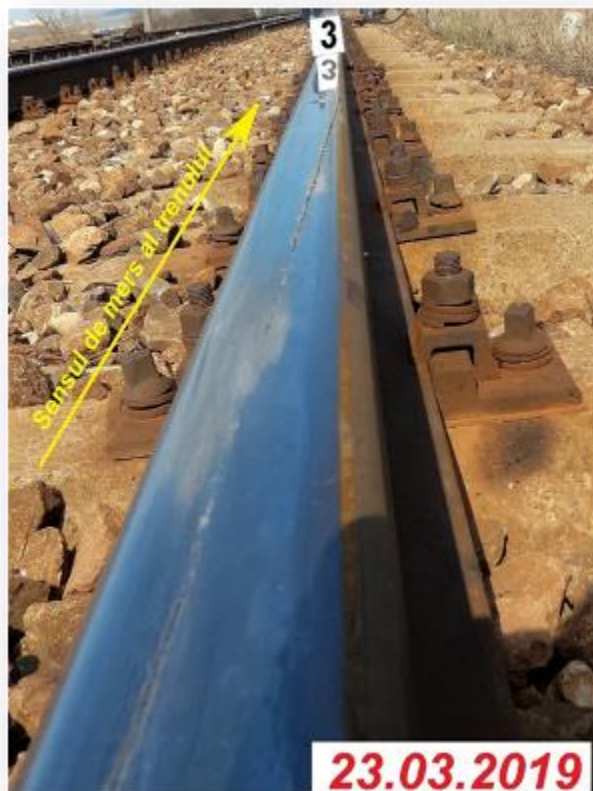
Foto nr.7 – Punctul de cădere a roții - „3”

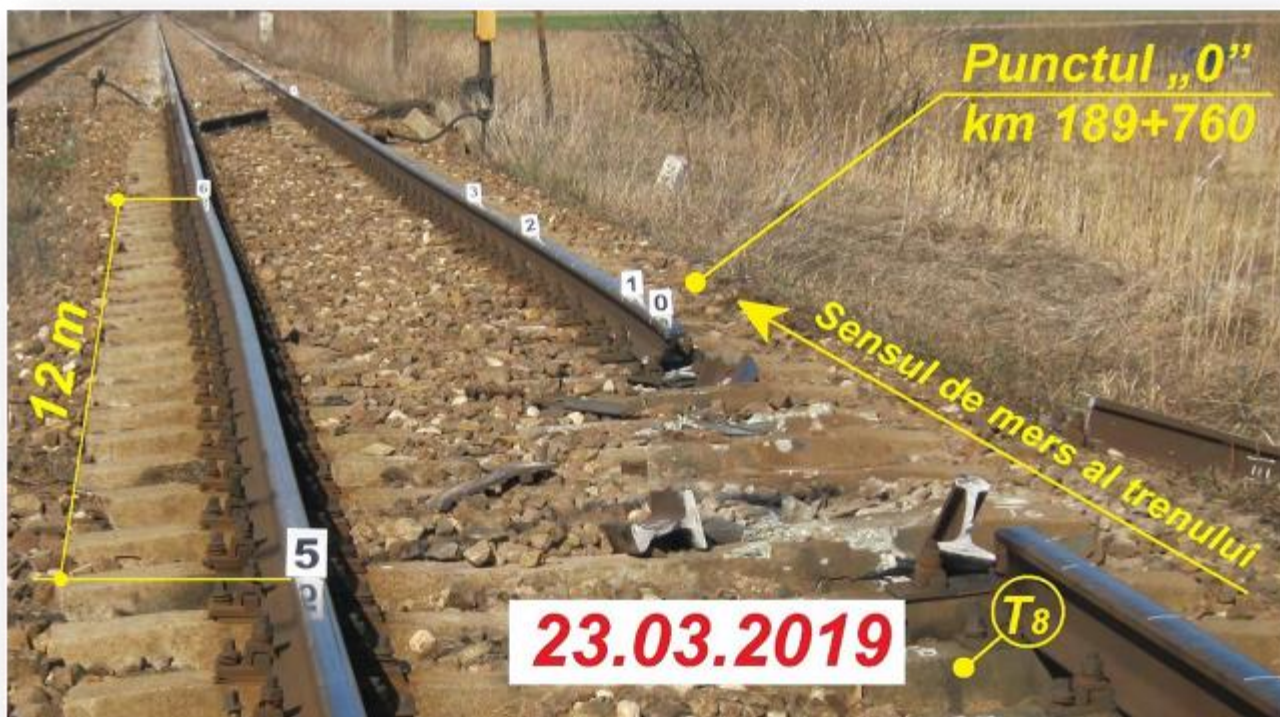
Foto nr.8 – Punctele marcate pe șine: 0 ÷ 6

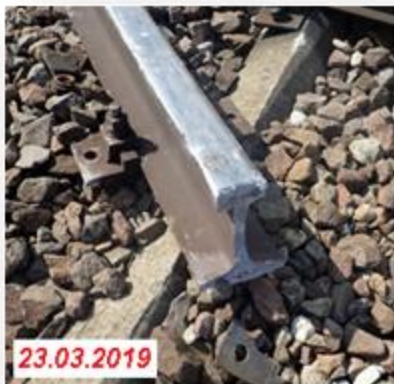
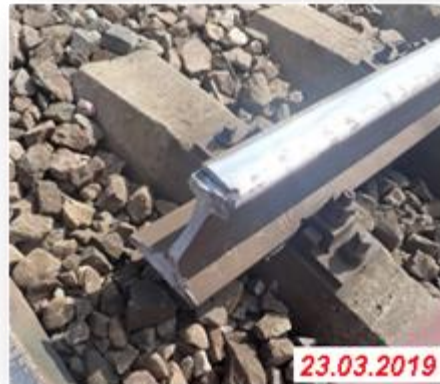
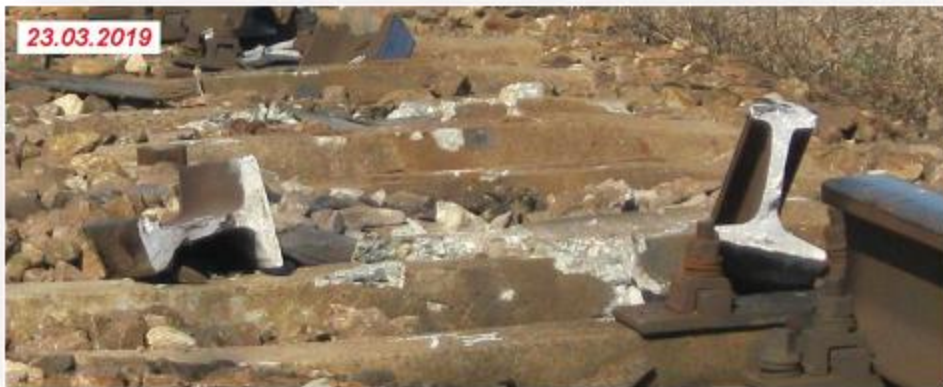
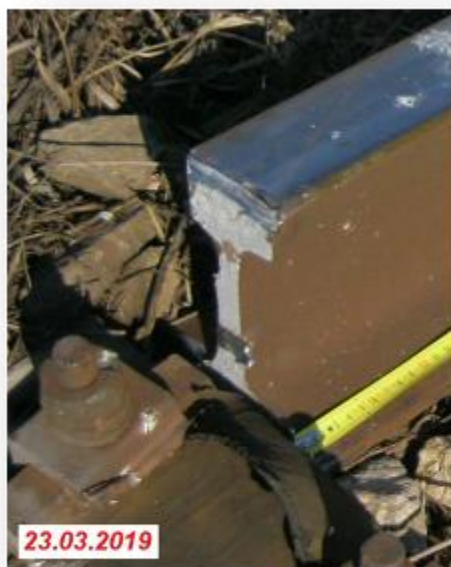
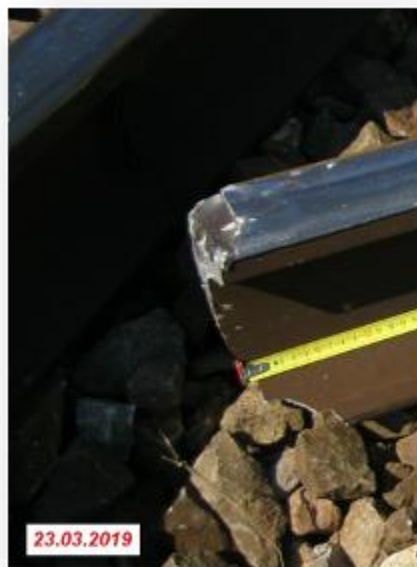
Urmare încercărilor efectuate, s-a ajuns la concluzia că „toate șinele prezintă un grad de deteriorare avansat al suprafeței ciupercii, cu uzură pronunțată, tasare, cavități și știrbituri de material pe arii considerabile. Ruperea cupoanelor a fost completă și s-a produs în plan transversal prin toate cele 3 (trei) elemente ale șinei. Stratul alb, dur, cu tendință de exfoliere denotă o utilizare îndelungată a tronsoanelor de șină”.

Conform raportului întocmit, „ruperea a fost inițiată din defectele de tip „head checking – fisurare prin oboseală de contact” sau „gauge corner cracking”, prezente la suprafața de rulare a șinelor, cauzate de alternarea tensiunilor de contact normale cu cele tangențiale și de pseudo alunecările roților

materialului rulant”. Microfisurile se formează în șiruri cvasicontinue pe suprafața de rulare, cu distanțe apropiate între ele și se propagă sub unghiuri ascuțite, de aprox. de 20° față de aceasta. Oboseala apare în oțelul de șină, atunci când tensiunile suportate sunt peste un anumit nivel și când numărul de cicluri de încărcare ale traficului sunt suficient de mari. Fisurarea termică combinată cu procesul de rupere la scară micro prin forfecare ductilă, a condus la o uzură parchetară a ciupercii șinei, precum și la oboseala materialului”.

Foto nr.9 ÷13 – Secțiuni de rupere a șinei din cale
