RAPORT DE INVESTIGARE

al accidentului feroviar produs la data de 20.04.2019, în jurul orei 4:40 prin deraierea vagonului nr. 335366515443, din componerea trenului de marfă nr.89970, pe relația Capu Midia - Constanța Mărfuri, la km 17+573

*Ediție finală
15 ianuarie 2020*

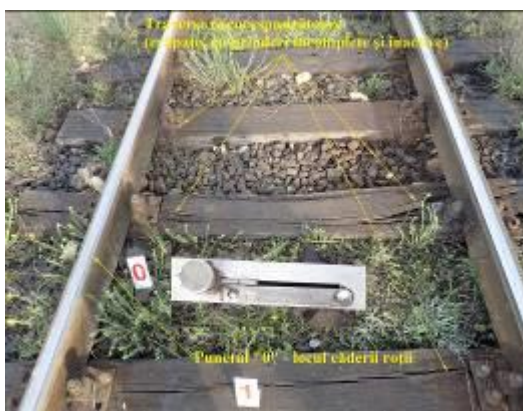
Fig. nr.2 – Locul producerii deraierii

În zona producerii accidentului (figura nr.2), traversele de lemn erau putrede, prezentau crăpături longitudinale la fața superioară, prinderile erau incomplete și inactive(figura nr.3), prisma de piatră spartă era colmatată, existau rosturi cu cupon de șină (figura nr.4) și traverse speciale(figura nr.5) din perioada în care în zonă erau montate aparate de cale, panourile aveau lungime de aproximativ 15m.
