RAPORT DE INVESTIGARE

privind accidentul feroviar produs la data de 08.07.2019 pe raza de activitate a Sucursalei Regionale CF Craiova între halta de mișcare Rădoiești și stația CFR Olteni în circulația trenului de marfă nr.20919-2 remorcat cu locomotiva EC 121, prin atingerea din urmă și tamponarea violentă a trenului de marfă nr.34393-2 ce se afla oprit la semnalul prevestitor Pr Y al semnalului de intrare al stației CFR Olteni, fapt ce a avut ca urmare deraierea a trei vagoane din compunerea trenului de marfă nr.20919-2

*Raport de investigare
Ediție finală
30 iunie 2020*

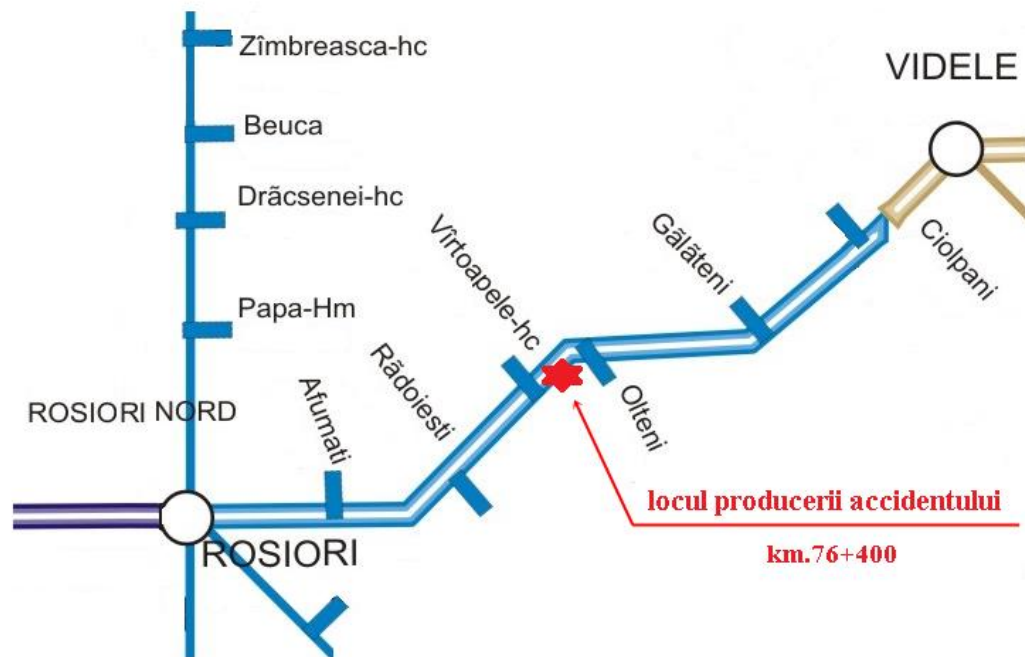
Figure no.1- accident site

On the 8th July 2019, at 01:28 o'clock, in the railway county Craiova, track section Videle – Roşiori Nord (electrified double-track line), between Rădoieşti and Olteni railway stations, on the track II, km 76+400, the freight train no.20919-2, hauled with the locomotive EC 121 (got by the railway freight undertaking SC Cargo Trans Vagon SA) overtook and seriously hit the freight train no.34393-2 (got by the railway freight undertaking SC Constantin Grup SRL), stopped upon the position of the distant signal Pr Y of the entry signal of Olteni railway station , it leading to the derailment of three wagons of the freight train no.20919-2.

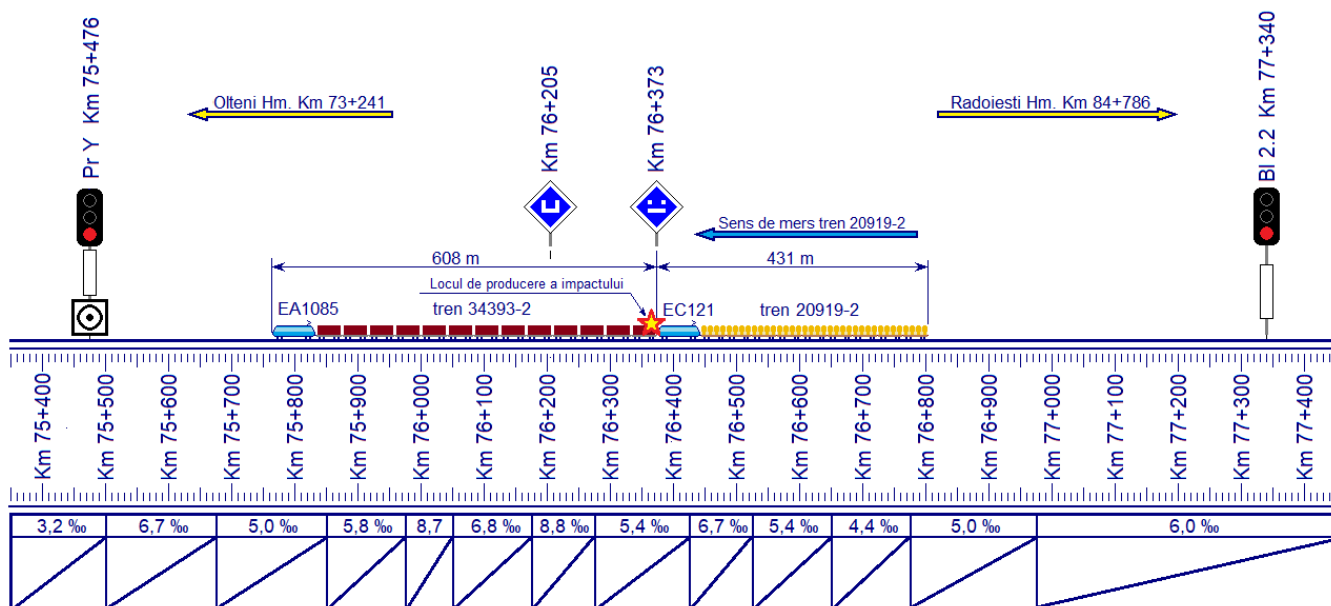
Figura nr.2- schița accidentului

La data de 07.07.1019 trenul de marfă nr.20919-2, remorcat cu locomotiva EC 121 (aparținând operatorului de transport feroviar de marfă SC Cargo Trans Vagon SA) a fost expedit din stația CFR Caracal la ora 22:38 în direcția Roșiori Nord. La ora 01:24 trenul oprește înaintea semnalului luminos de trecere al blocului de linie automat (BL22) care avea indicația „**OPREȘTE fără a depăși semnalul!** - primul sector de bloc din față este ocupat”. După o staționare de 48 de secunde trenul este pus în mișcare, mecanicul de locomotivă acționează butonul ”Depășire Ordonată” la trecerea prin dreptul semnalului luminos de trecere al blocului de linie automat (BL22) după care viteza trenului crește, iar la ora 01:28 la viteza de 29 km/h se produce tamponarea violentă a trenului de marfă nr.34393-2 (aparținând operatorului de transport feroviar de marfă SC Constantin Grup SRL) ce se afla oprit la semnalul prevestitor Pr Y al semnalului de intrare al stației CFR Olteni, fapt ce a avut ca urmare deraierea a trei vagoane (nr.84539305082-6, nr.84539305477-8, nr.84539305098-2) respectiv al 8-lea, al 9-lea și al 10-lea din compunerea trenului de marfă nr.20919-2.

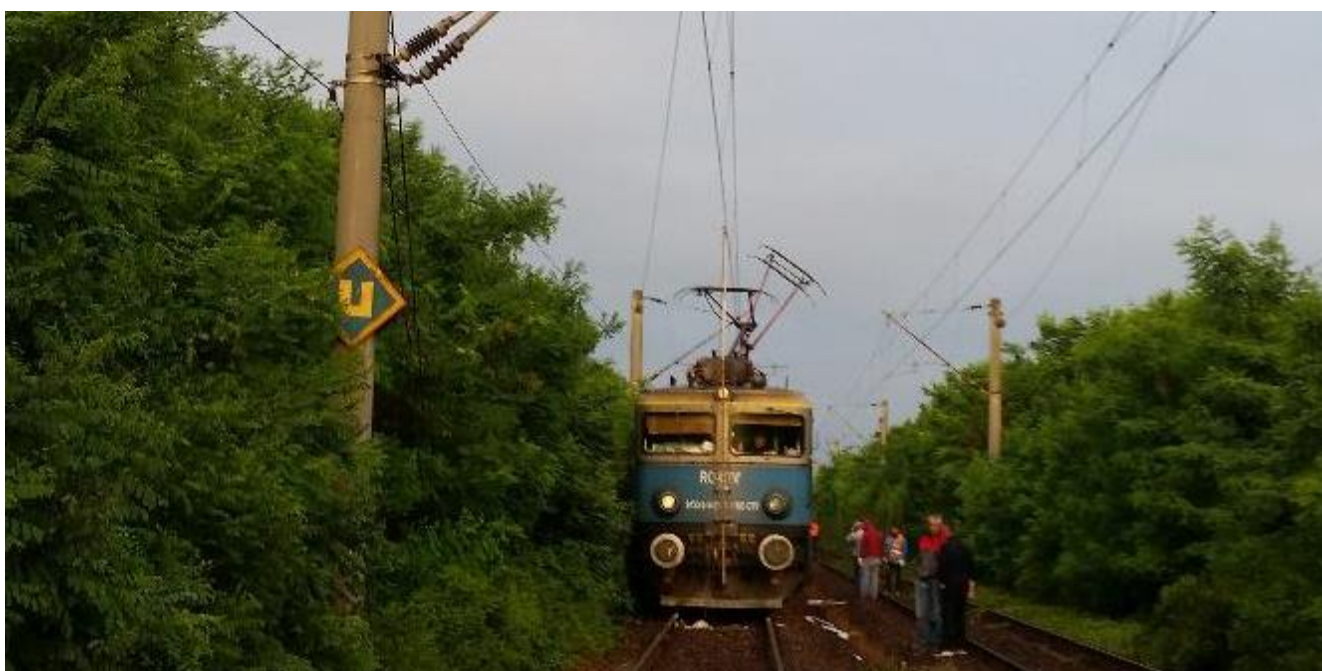
Foto nr.1- locul producerii accidentului

Pentru repunerea pe linie a vagoanelor deraiate la ora 03:20 a fost solicitat trenul de intervenție specializat cu vinciurilor hidraulice aflat în depoul de locomotive Craiova. La data de 09.07.2019, ora 14:15, după finalizarea lucrărilor de repunere pe șine a materialului rulant deraiat, s-a redeschis circulația pe firul II între halta de mișcare Rădoiești și stația CFR Olteni.

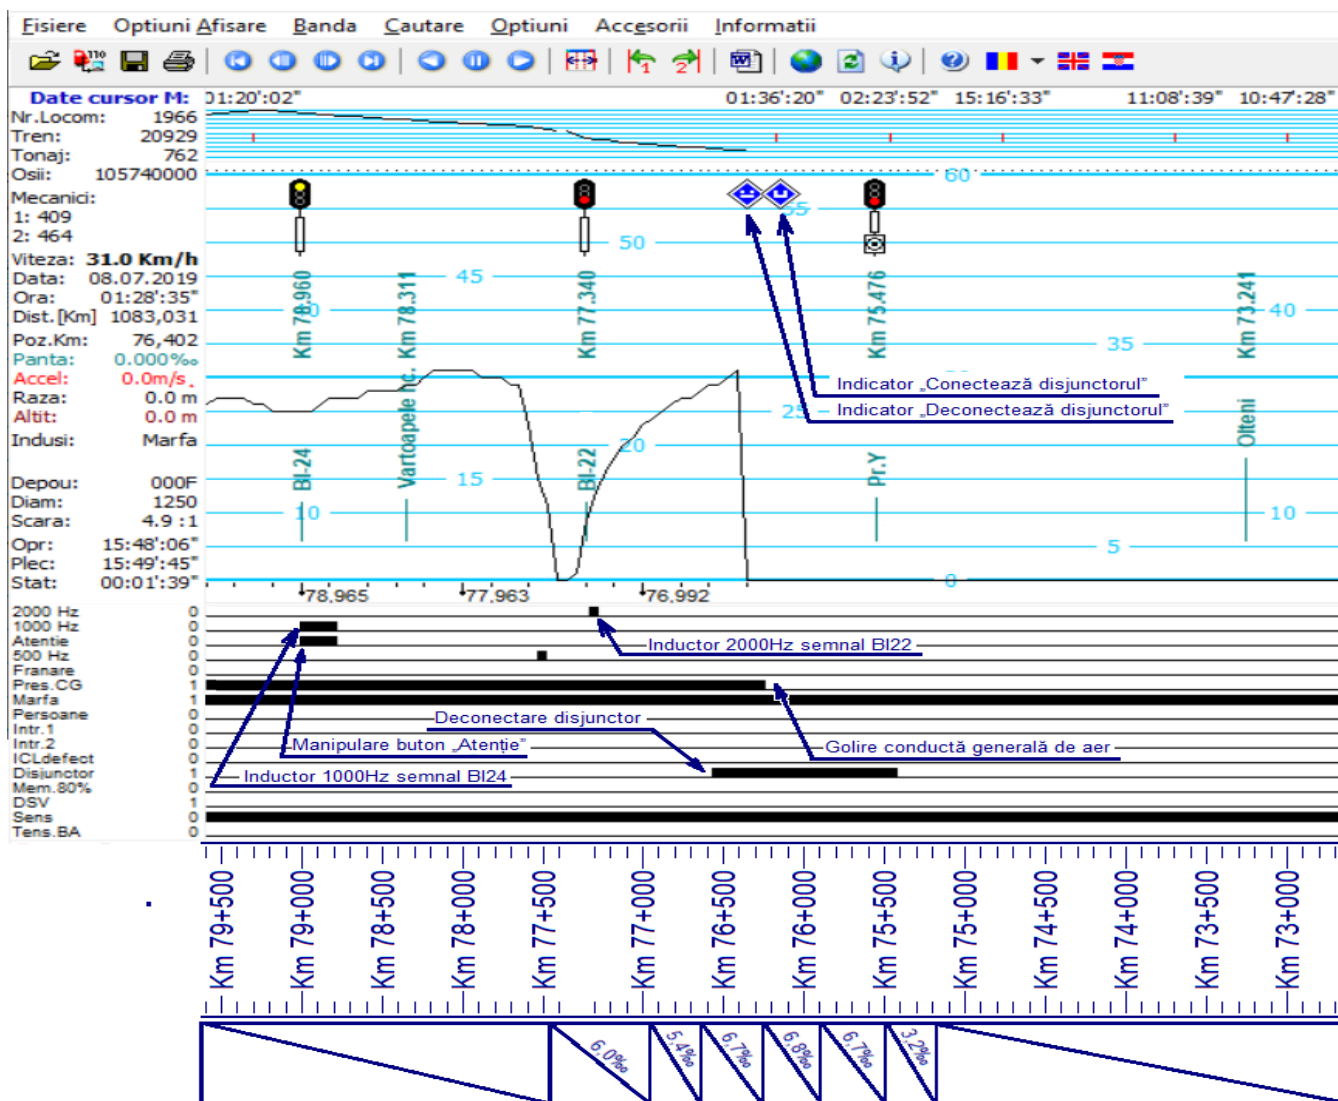
Figura nr.3- diagrama vitezei

- de la ora 20:00 din data de 07.07.2019, mecanicul a deschis foaie de parcurs **seria O nr.7287**, după care în intervalul orar 21:59 – 22:29 a efectuat cu locomotiva EC 121 mai multe mișcări de manevră;
- la ora 22:38 trenul de marfă nr.20919-2 remorcat cu locomotiva EC 121 este expedit din stația CFR Caracal și circulă până la ora 22:57 când oprește imediat după trecerea prin halta Stoenești (oprire neconsemnată în foaia de parcurs);
- după o staționare de aproximativ 45 de secunde trenul se pune în mișcare și circulă până la ora 23:36 când oprește la semnalul de intrare al haltei de mișcare Mihăești (mecanicul consemnează în mod eronat în foaia de parcurs ora opririi 23:25);
- de la ora 23:53 trenul se pune în mișcare, iar după trecerea prin stația CFR Roșiori Nord, la ora 00:36 a datei de 08.07.2019 oprește, ca urmare a lipsei de tensiune din linia de contact;

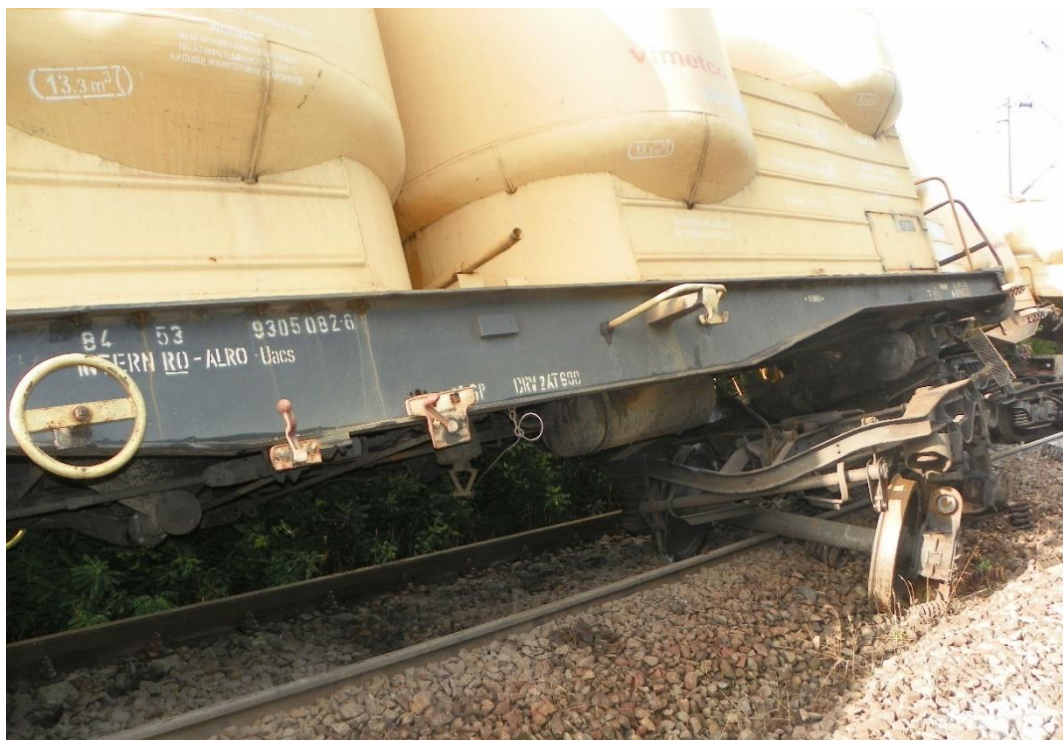
Foto nr.2- vagonul nr.84539305082-6

Constatări la vagonul nr.84539305082-6, al 8-lea din compunerea trenului

- vagonul era deraiat de toate osiile;
- vagonul nr.84539305082-6 era intrat în coliziune cu vagonul nr.84539305477-8 fiind încălecate aproximativ 4 metri;
- doua aparate ciocnire erau deformate și aveau talere rupte;
- rozeta conducătoare, cârligul de tracțiune și aparatul de legare erau rupte;
- traversa frontală a șasiului era deformată în partea din spate a sensului de mers;
- recipientul 4 al cutiei vagonului era deformat;
- instalația și timonieria de frână erau avariate;
- boghiul cu roțile 1-4 era deraiat dar în stare buna;
- boghiul cu roțile 5-8 era deplasat aproximativ 2 metri în interiorul vagonului având:
 - o crapodinele și pivotul erau avariate,
 - o cadrul boghiului era deformat,
 - o aparatul de suspensie era avariata și avea resoartele sărite din locașul acestora;
 - o osiile și cutiile de osie erau în stare bună;
 - o frâna boghiului era avariata.

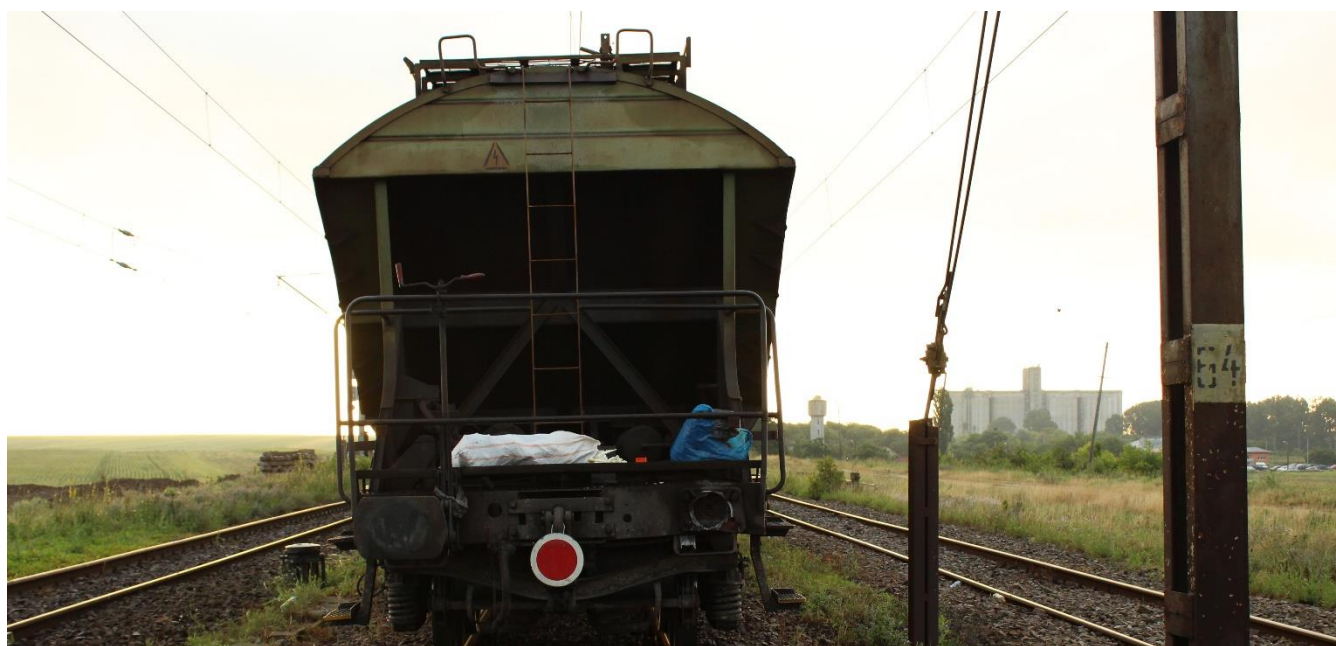
Foto nr.5 - vagonul de semnal nr.33539332896-8

- presiunea aerului în conducta generală era de 3,8 bari, trenul fiind frânat;
- frânele automate și de mână erau în stare bună de funcționare;
- schimbătoarele de regim greu-încărcat erau în poziție corespunzătoare cu starea vagoanelor (încărcat);

- trenul nu a avut saboți de frână lipsă iar grosimea acestora era corespunzătoare.
