RAPORT DE INVESTIGARE

al accidentului feroviar produs la data de 14.08.2019, ora 19:48, pe raza de activitate a Sucursalei Regionale CF Constanța, secția de circulație Constanța Port Zona B – Palas (linie dublă, electrificată), pe firul I de circulație, la km 2+000, prin declanșarea unui incendiu la locomotiva EA 047, care a asigurat remorcarea trenului de marfă nr.50792

EDIȚIE FINALĂ
12 august 2020

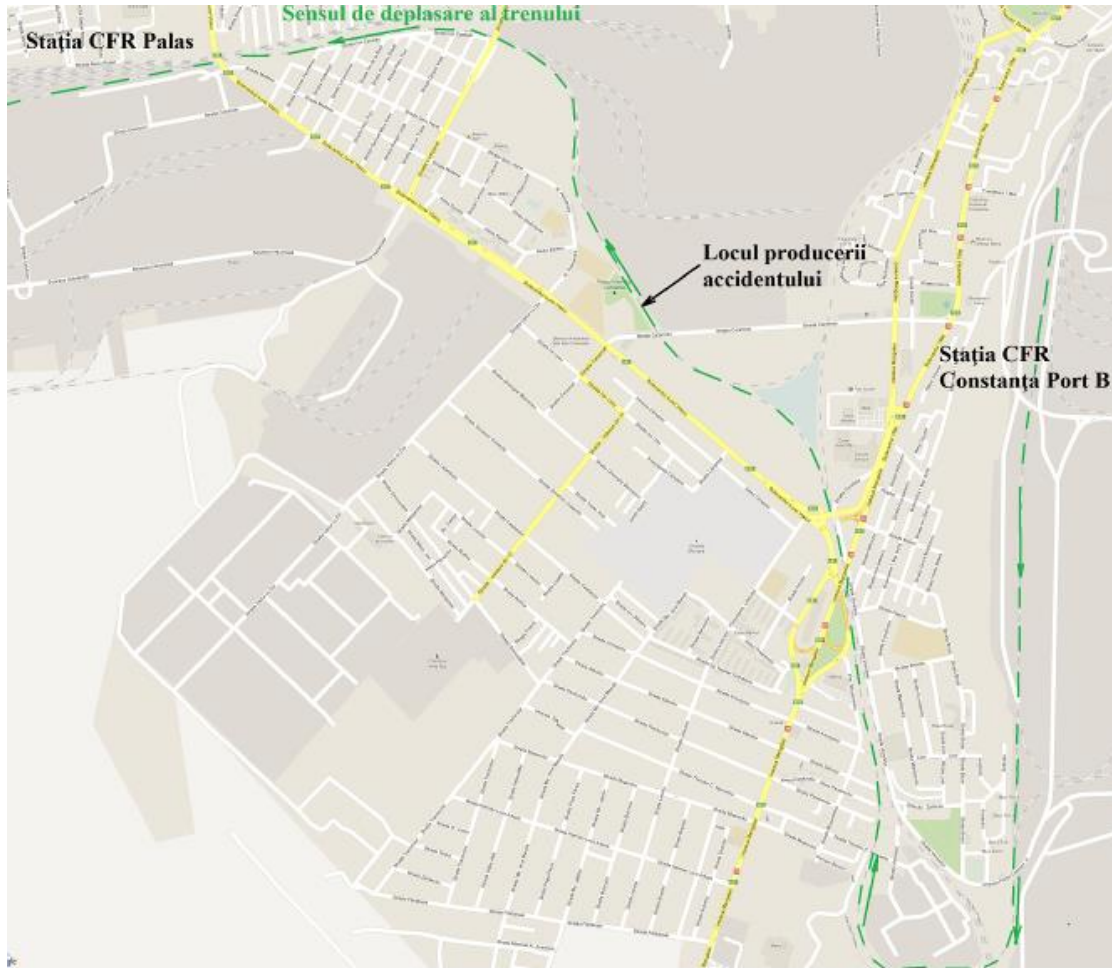
Figure no.1 – Accident site

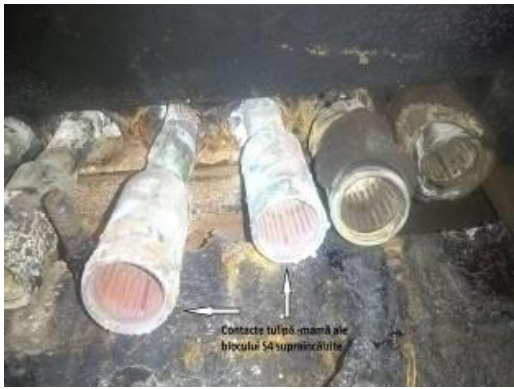
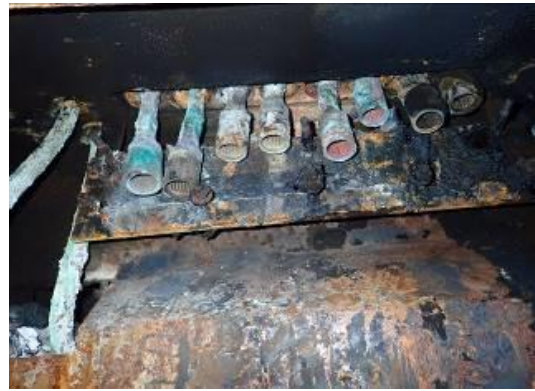
- cablajul de forță și de comandă avea izolația arsă/carbonizată;
- contactorii de linie și de frânare erau afectați termic dar fără urme de arc electric;
- pe cadrul metalic superior în dreptul celui de al 3-lea cablu de forță de la stânga la dreapta (cu marcajul 56) exista o ușoară urmă de arc electric sub forma de broc;
- majoritatea cablurilor de forță prezentau fire retezate din papuc;
- cablurile de alimentare ale motorului de tracțiune nr.4 aveau conectorii tip tulipa - mamă fără urme de supraîncălzire cu excepția perechii de cabluri corespunzătoare bornei A (circuitul rotoric).

Foto nr.1 conectorii tip tulpă (M) din blocul S4

Foto nr.2 conectorii tip tulpă (M) din blocul S4

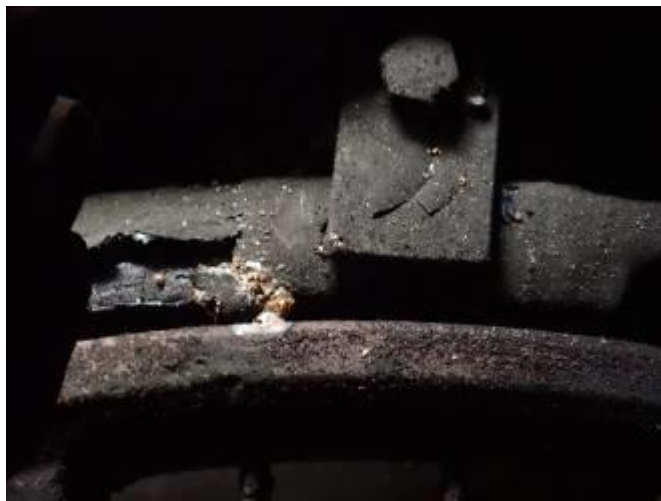
- motorul are seria 19005;
- izolația de protecție din textolit dintre coroana portperii și stator era arsă în partea superioară, în zona gurii de vizitare;
- bara de înseriere portperii prezenta izolația carbonizată în zona gurii de vizitare superioare pe aproximativ 10 cm și un punct de arc electric în dreptul portperiei din stânga (privit din zona colectorului rotorului). De asemenea după demontare s-a constatat că izolația acesteia era topită și lipită parțial de suportul coroanei;

Foto nr.3 punct de arc electric pe bara de înseriere

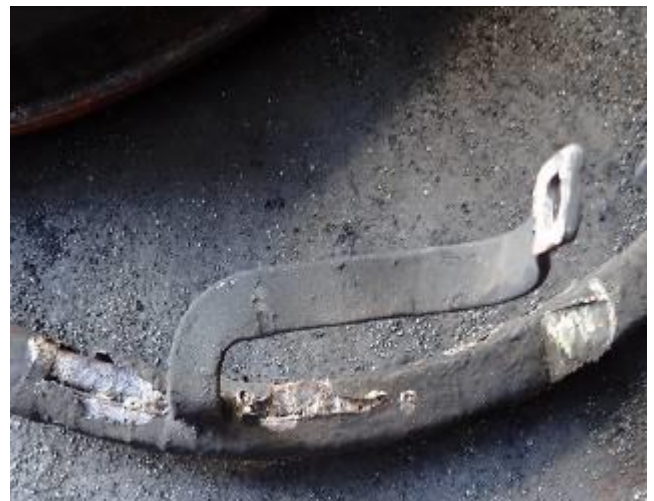
Foto nr.4 izolația carbonizată pe bara de înseriere

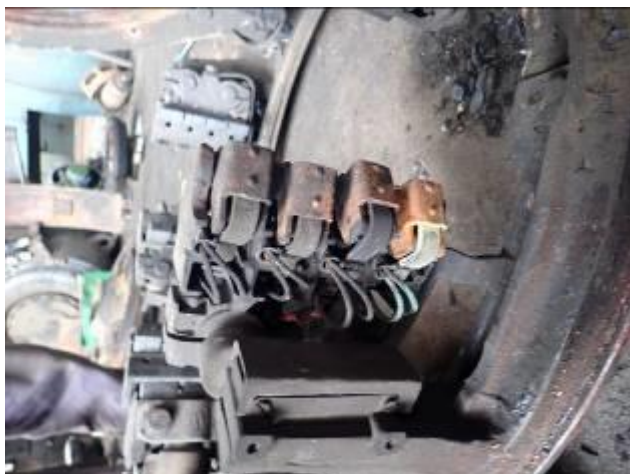
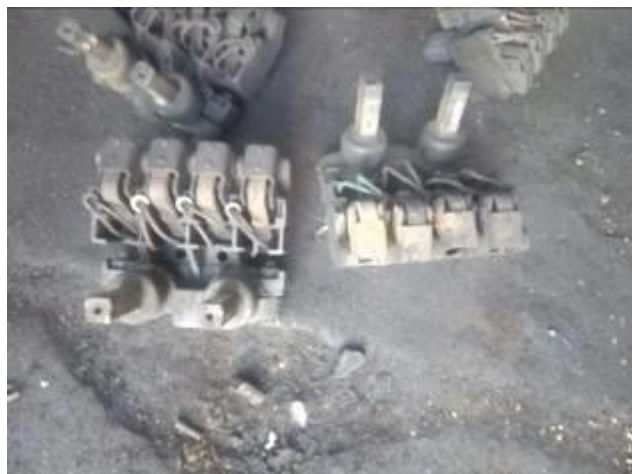
- suportul portperii din partea stângă a gurii de vizitare (privit din zona colectorului rotorului) avea prima perie blocată (nu asigura contact cu colectorul) iar suportul acesteia și al următoarelor două prezenta urme de supraîncălzire. A mai fost identificat un ansamblu cu trei suportți portperii supraîncălziți;

Foto nr.5 suportți portperii supraîncălziți

Foto nr.6 suportți portperii supraîncălziți

Romanian Railway Safety Authority-ASFR shall take care that the railway undertakings SC EXFO SRL and SC THF SRL (as entity in charge with maintenance) analyse the possibility to reduce the time between two inspections, according to the wear level and technical condition of the locomotive.

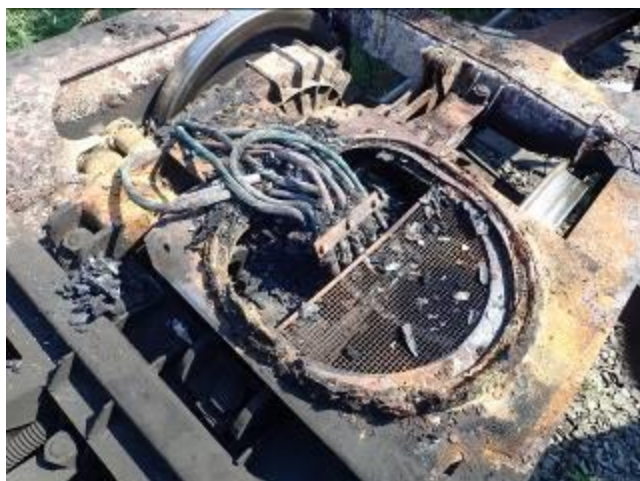
- bobinajul statorului nu prezenta urme de afectare termică;
- rotorul nu prezenta urme de afectare termică;
- rulmenții aveau aspect normal și cu vaselina intactă;
- cablurile motorului aveau izolația arsă și elementele de izolare ale jugului de fixare a cablurilor arse;
- conectorii tip tulpă – tata ai cablurilor de alimentare nu prezentau urme de supraîncălzire cu excepția perechii de cabluri corespunzătoare bornei A (circuitul rotoric);

Foto nr.7 cablurile de alimentare cu izolația arsă

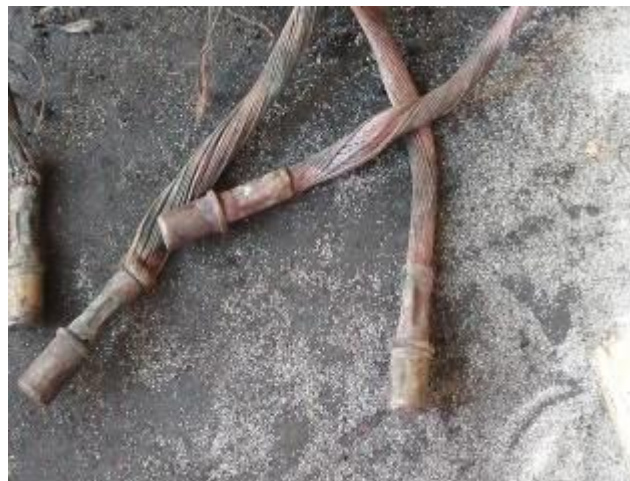
Foto nr.8 conectorii tip tulpă (T) supraîncălziți

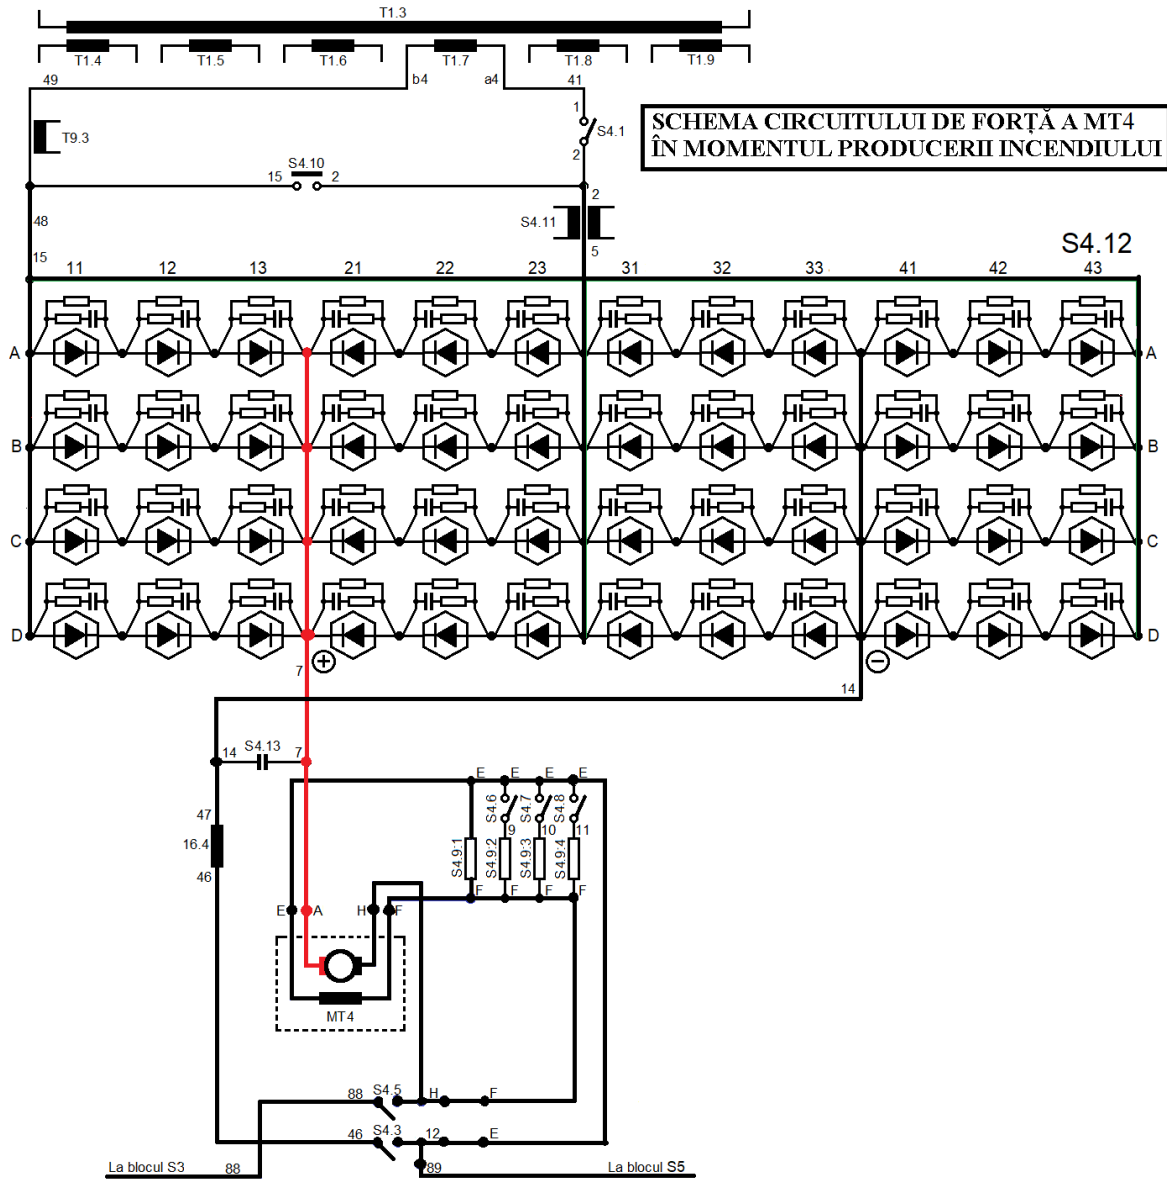
După plecarea trenului din stația CFR Constanța Port Zona B, urmare contactului necorespunzător dintre periele motorului de tracțiune nr.4 și a colectorului acestuia (perie blocată care nu asigura contactul), precum și a contactului imperfect existent între îmbinările tip tulipă dintre cablurile de forță ale motorului de tracțiune nr.4 și cele din blocul S4, s-a produs supraîncălzirea acestor puncte de contact urmată și ulterior disiparea cantității de căldură la componentele învecinate (suporturi portperii, bară portperii) precum și la cablurile de alimentare respectiv la izolația acestora. Supraîncălzirea coroanei portperii a avut ca urmare scăderea rezistenței izolației a acesteia, apariția inițial a unei scurgeri de curent ce a avut ca efect creșterea intensității curentului în circuitul de alimentare al motorului de tracțiune nr.4.

Fig. nr.2 - Schema circuitului electric de alimentare al motorului de tracțiune nr.4

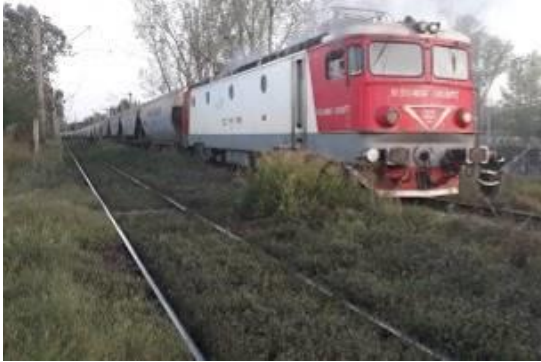
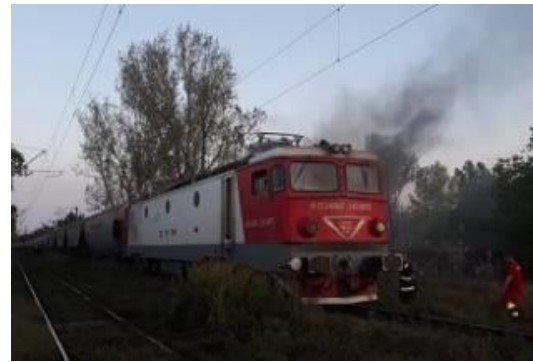
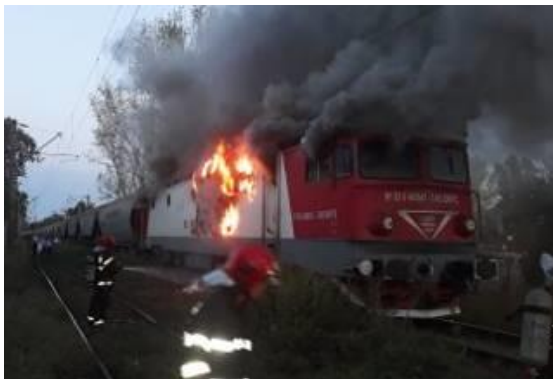
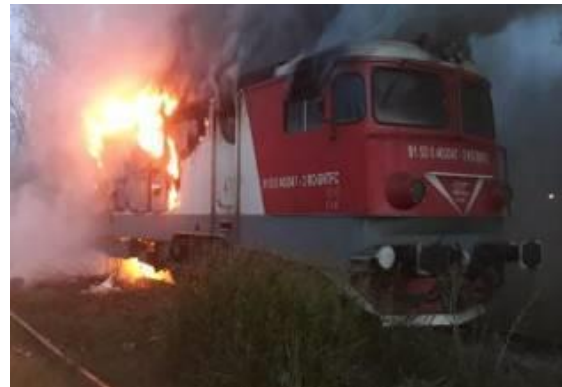
Cu toate că inițial incendiul a avut o amploare mică, având în vedere timpului relativ mare care a trecut până la scoaterea de sub tensiune, legarea scurtcircuitoarelor liniei de contact și intervenția pompierilor, incendiul s-a extins, locomotiva fiind afectată în final în proporție de aproximativ 80%.

Foto nr.11 – Evoluția în timp a modului de propagare a incendiului
