RAPORT

privind investigația accidentului feroviar grav produs la
data de 18.12.2019 în stația CFR Ploiești Triaaj

Raport final
7 decembrie 2020

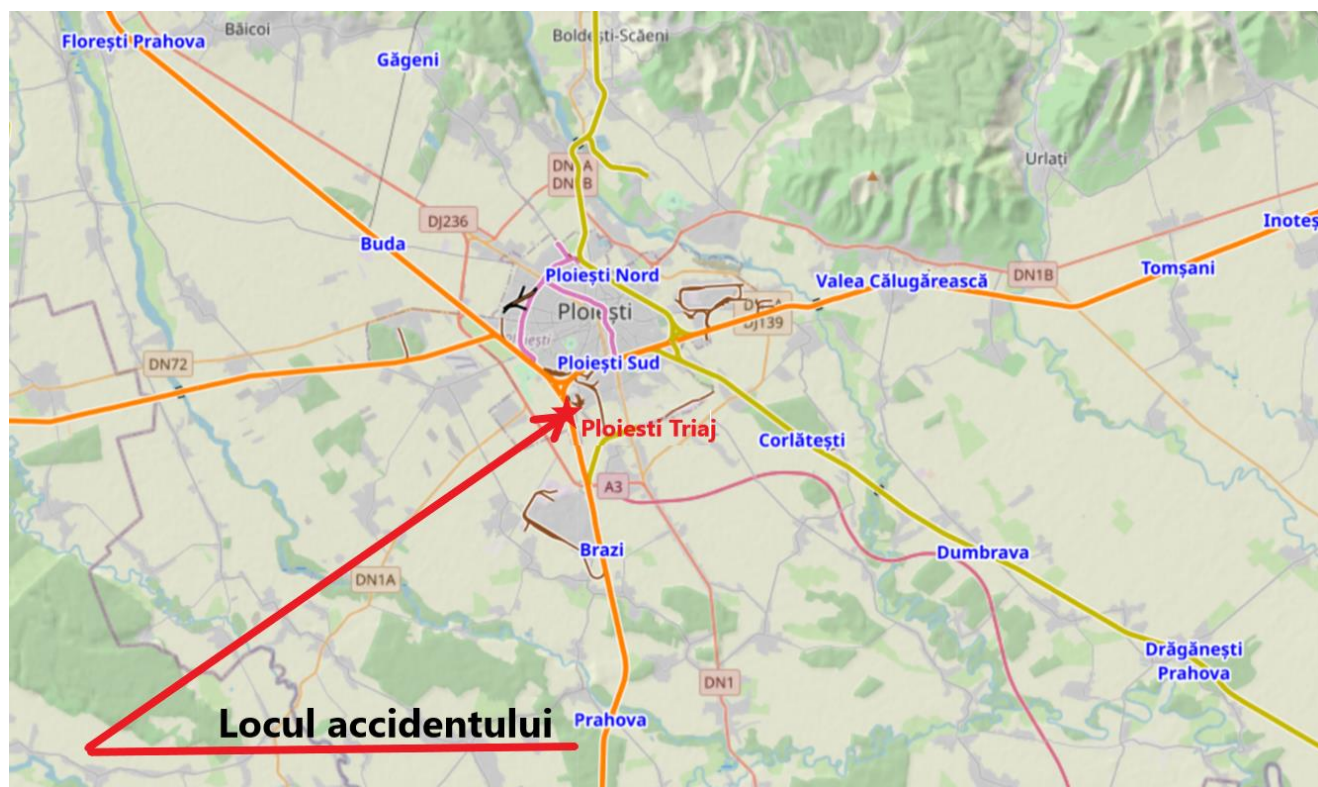
Fig. nr.1 Accident site

On the 18th December 2019, at 15:38 o'clock, in the railway county București, in Ploiești Triaj railway station, switch no. 62-76/84, the freight train no. 30558-1, got by the railway undertaking DEUTSCHE BAHN CARGO ROMANIA SRL, hereinafter referred to as DBCR, collided head-on with the passenger train no. 5008, got by the railway undertaking SNTFC „CFR Călători” SA.

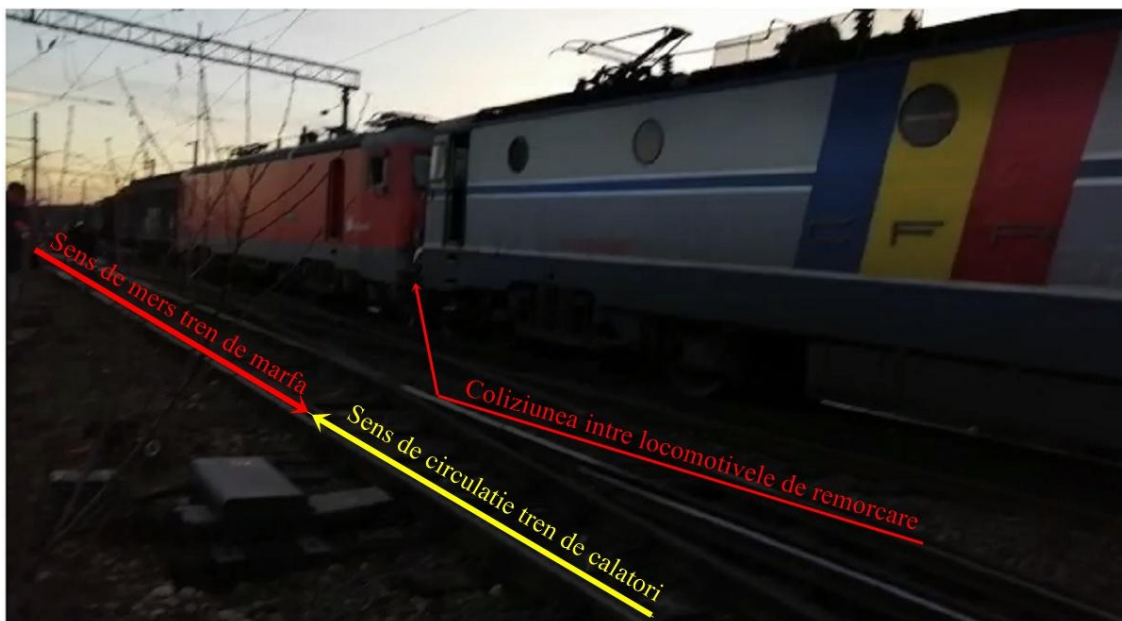
Primul vagon din cuplul TE 006 al trenului de călători nr.5008 a fost deformat și suspendat de a doua osie de la primul boghiu.

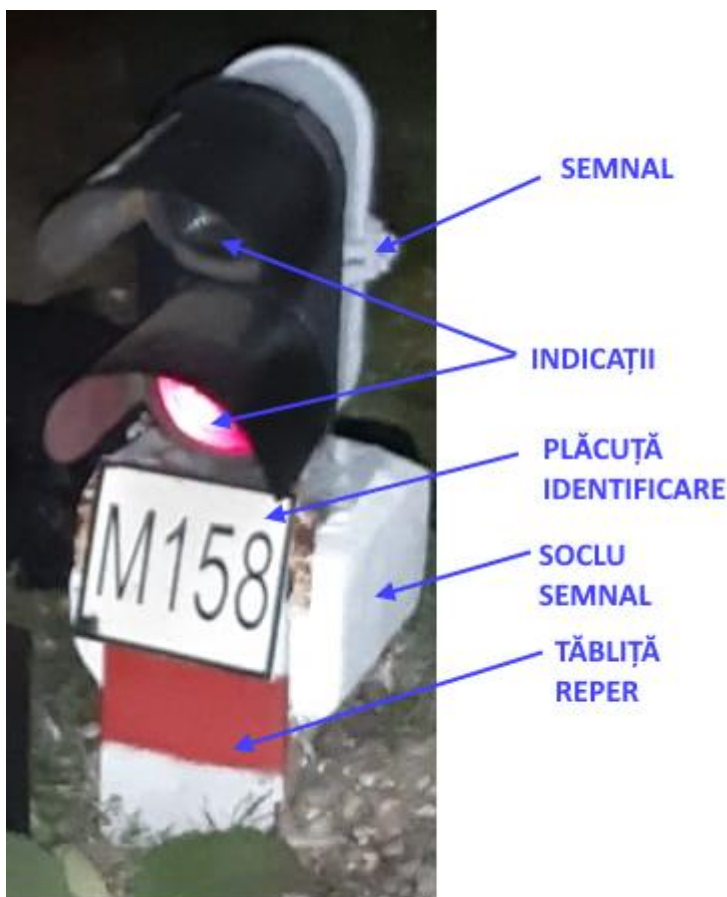
O particularitate constatată în grupa A a stației Ploiești Triaj este faptul ca deși semnale de manevră M160, M156, M158 ȘI M150 au indicațiile de „alb lunar” și „roșu” și corespund ca formă și dimensiuni cu normele de conformitate aprobate prin OMT nr.1482 din 04.08.2006 de aprobare a Regulamentului de Semnalizare nr.004, au montate suplimentar pe fundațiile acestora sub plăcuța de identificare a semnalului (M-manevră și numărul aferent de identificare), o tăbliță care imită aspectul reperului semnalului de circulație care nu permite depășirea acestuia (vezi imaginea din fig.5).

Acest adaos la semnalele de manevră M160, M156, M158 ȘI M150, care în afara plăcuței de identificare are montată o tăbliță ce imită aspectul unui reper de circulație, nu este conform cu nici-o reglementare tehnică de exploatare, ca montaj și aspect, și creează dificultăți de interpretare a mecanicului în perceperea instrucțiunii dată de indicația semnalului, astfel:

- fie prin luarea în considerare a indicației semnalului de manevră cu ignorarea indicației reperului, considerându-l numai semnal de manevră, fără implicații în circulație;
- fie prin luarea în considerare a indicației reperului considerându-l semnal de circulație, trecerea efectuându-se numai cu luarea în considerare a indicației alb lunar, aspect neconform cu reglementările în vigoare.
