## RAPORT DE INVESTIGARE

al accidentului produs la data de 24.01.2020,  
pe raza de activitatea Sucursalei Regionale de Căi Ferate București, în stația CFR București Triaj,  
Post 17, prin deraierea locomotivei LE-MA 014 ce remorca trenul de marfă nr.30744

*Raport investigare  
Ediție Finală  
Ianuarie 2021*

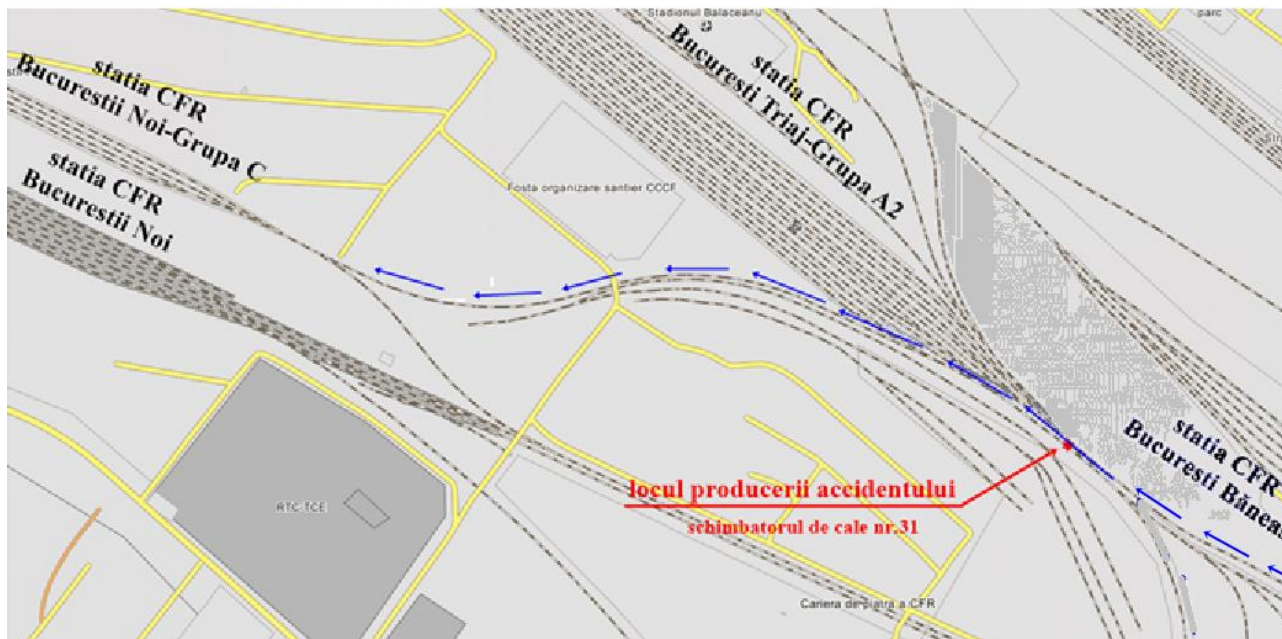
**Figure no.1 – Accident site**

On the 24th January 2020, at 19:05 o'clock, in the railway county București, in București Triaj railway station, Post 17, in the running of the freight train no.30744 (owned by the railway undertaking DB Cargo România SRL), that have executed a facing point movement, on the switch no.31, set on diverging path, the first axle in the train running direction (no.6) of the locomotive LE-MA 014, derailed.

This accident did not generate deaths or injuries, there were only damages of the running surfaces of the wheels from the derailed axle of the locomotive LE-MA 014.

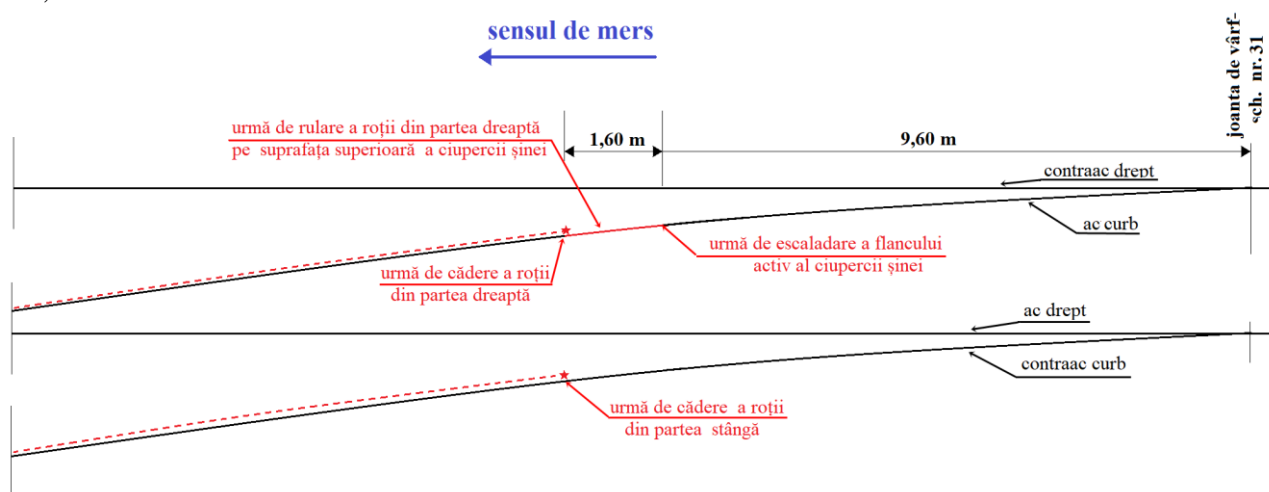
**Fig. nr.2 - Detaliu zona producerii accidentului feroviar**

Prima urmă de deraiere a fost identificată la o distanță de 9,60 m de prima joantă a schimbătorului de cale nr.31 (distanță măsurată de la prima joantă în sensul de mers al trenului), pe zona macazului propriu-zis. Deraierea s-a produs prin escaladarea acului curb de către roata din partea dreaptă a primei osii (osia nr.6) de la locomotivă .

Locomotiva a rulat cu buza roții din partea dreaptă a primei osii, în sensul de mers al trenului, pe fața superioară a ciupercii șinei aproximativ 1,60 m, după care a căzut între acul curb și contraacul drept, concomitent cu căderea roții din partea stângă a aceleiași osii între firele căii.

Trenul de marfă nr.30744 a circulat având deraiată prima osie de la locomotivă o distanță de 11,90 m.

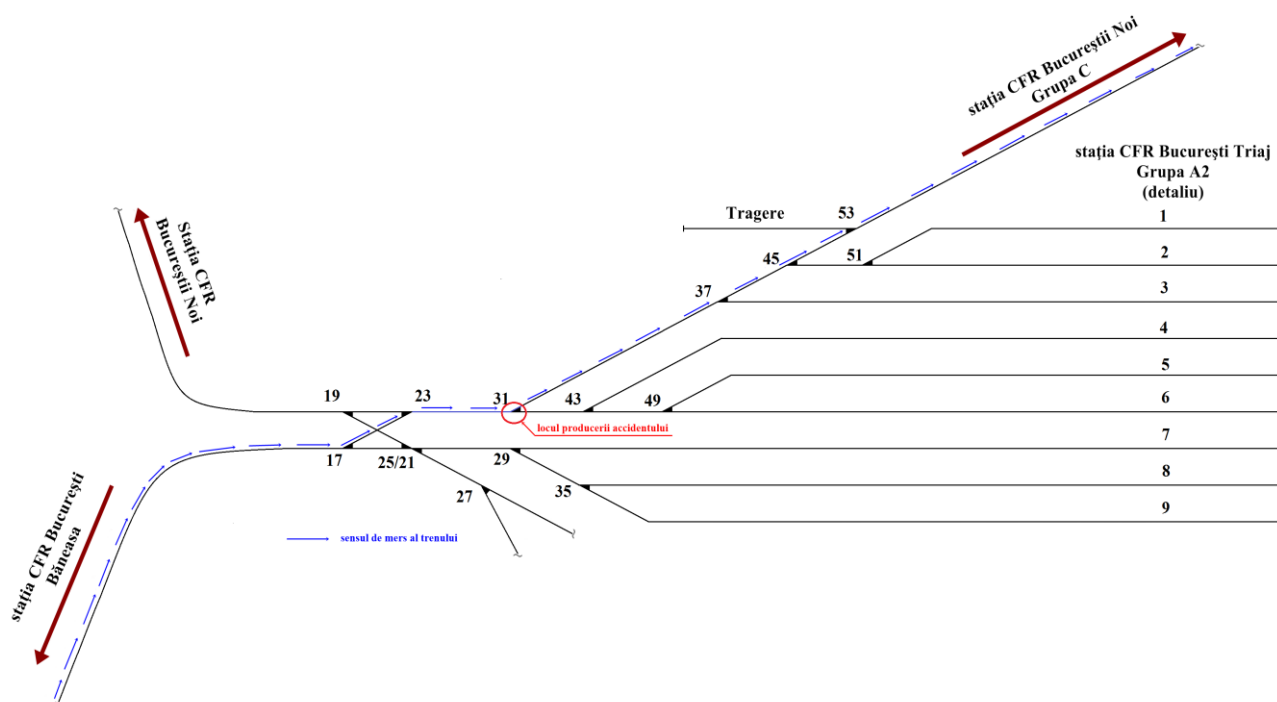
Fig. nr.3 - Locul producerii accidentului feroviar

Deraierea s-a produs în capătul X al stației București Triaj-Post 17, în cuprinsul schimbătorului de cale nr.31 (atacat pe la vârful), manevrat în poziție „pe abateră”, în zona macazului propriu-zis, la o distanță de 9,60 m de prima joantă a schimbătorului, distanță măsurată de la prima joantă în sensul de mers al trenului.

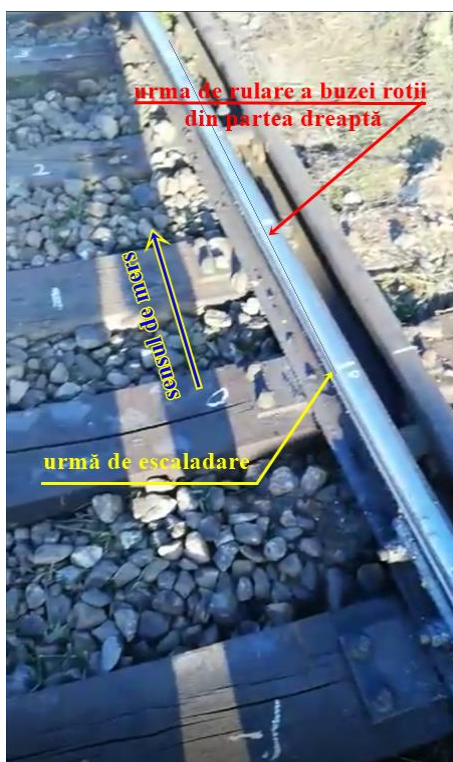
***Fig. nr.4 - Urmele de deraiere pe acul curb al schimbătorului de cale nr.31***

Prima urmă de deraiere a fost identificată pe flancul activ al ciupercii acului curb, la o distanță de 9,60 m de joanta de vârf a schimbătorului de cale, aceasta fiind o urmă de escaladare a roții din partea dreaptă a primei osii în sensul de mers (osia nr. 6), notată punctul „0”. Din acest punct se observă o urmă de rulare a buzei roții pe suprafața de rulare a ciupercii acului curb al schimbătorului de cale, pe o distanță de 1,60 m.

După parcurgerea acestei distanțe, roata din partea dreaptă a căzut între acul curb și contraacul drept. Concomitent cu căderea acestei roți a căzut și roata corespondentă din partea stângă, între contraacul curb și acul drept al schimbătorului de cale nr.31.

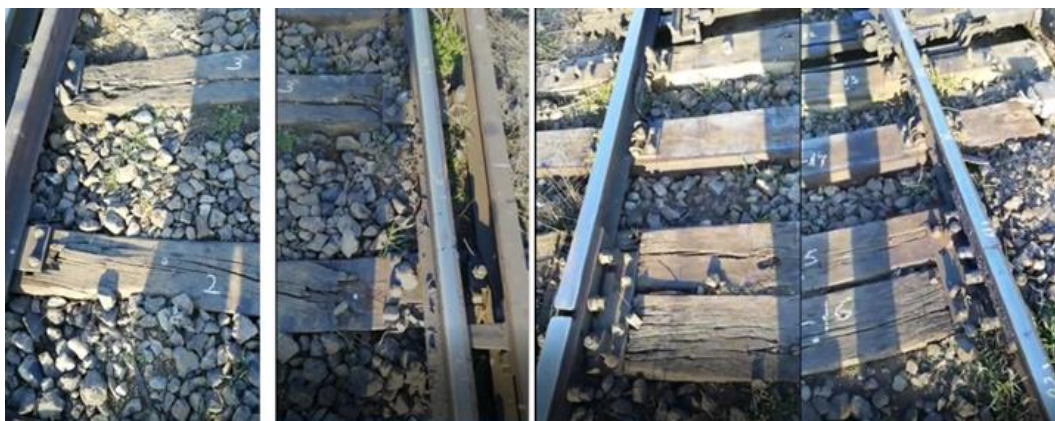
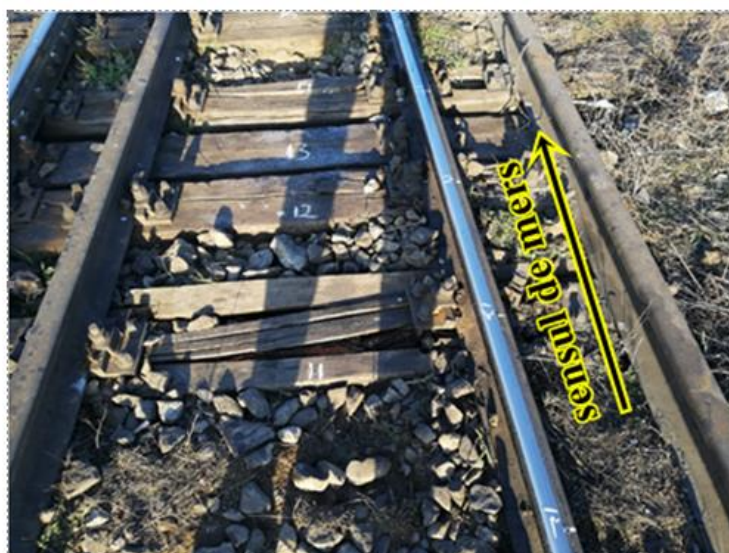
*Fig. nr.5 – starea tehnică a traverselor*

- prisma de piatră spartă era completă și parțial colmatată;
- au fost numerotate un număr de 18 traverse notate de la 0 la -17 în sensul invers de mers al trenului și un număr de 15 traverse notate de la 1 la 15 în sensul de mers al trenului, constatandu-se următoarele:
  - traversele -15 și -16 (zona joantei), pe partea stângă prezentau uzuri mecanice astfel încât 4 din 8 tirfoane nu asigurau prinderea;
  - traversa - 4, pe partea dreaptă era putredă și nu asigura prinderea;
  - traversa 2, pe partea stângă era putredă și nu asigura prinderea;
  - traversele 3, 9, 11, 12, 14 și 15 erau putrede în totalitate;
  - traversele 7 și 8 erau putrede pe partea dreaptă și nu asigurau prinderea;
  - restul traverselor nemenționate erau în stare corespunzătoare și cu prinderea activă;

Pe zona schimbătorului de cale nr.31 și pe porțiunea de linie cuprinsă între schimbătorii de cale nr.23 și 31, din cauza stării tehnice necorespunzătoare a traverselor de lemn, era introdusă restricția de viteză de 5 km/h. Pentru menținerea ecartamentului, personalul Districtului de Linii București Triaj a înlocuit unele din traversele de lemn necorespunzătoare cu traverse de lemn normale și de beton T13.

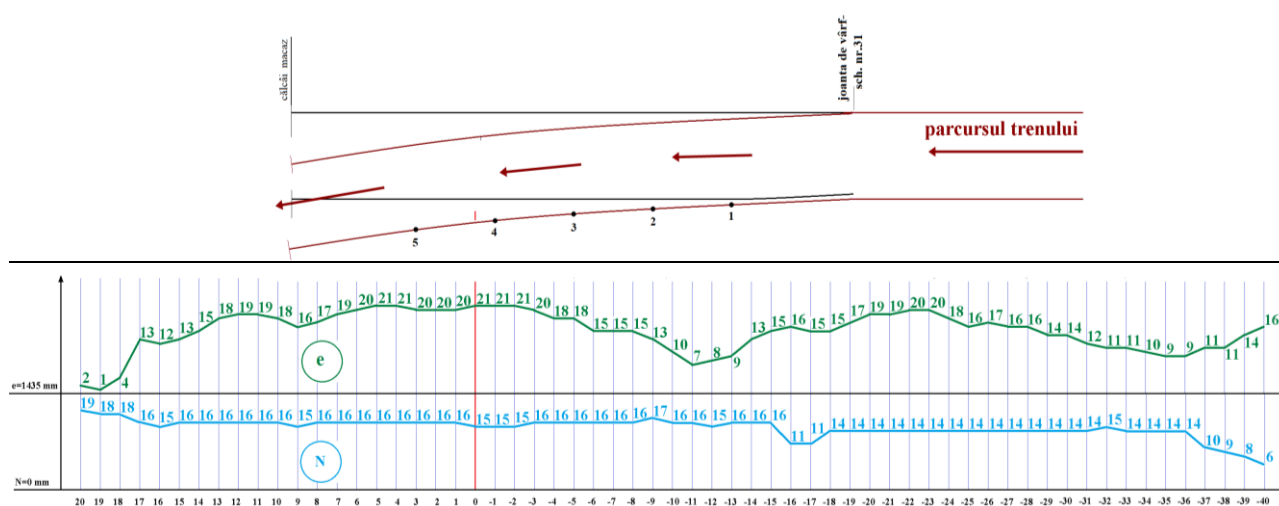
**Fig. nr.6 – Diagramele ecartamentului și nivelului transversal al căii**

Din analiza valorilor măsurătorilor efectuate imediat după producerea accidentului, s-au constatat următoarele:

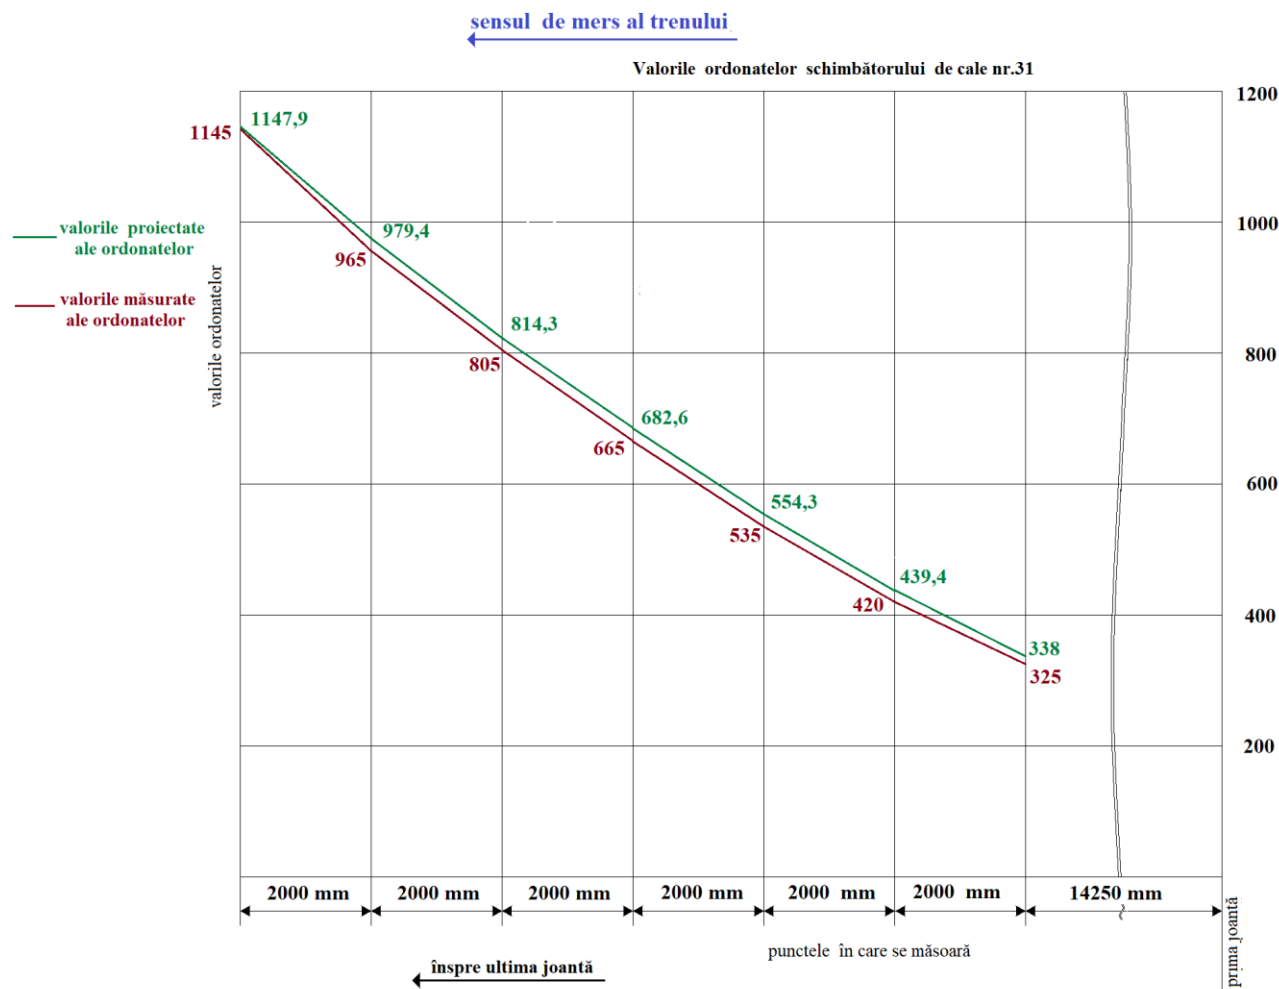
**Fig. nr.7 – Ordonatele schimbătorului de cale nr.31**

- verificarea ordonatelor schimbătorului nr.31 a fost efectuată în punctele stabilite de proiectantul schimbătorului de cale;
- verificările efectuate au indicat că valorile ordonatelor măsurate erau mai mici decât cele ale ordonatelor proiectate cu valori cuprinse între 3 mm și 19,4 mm.

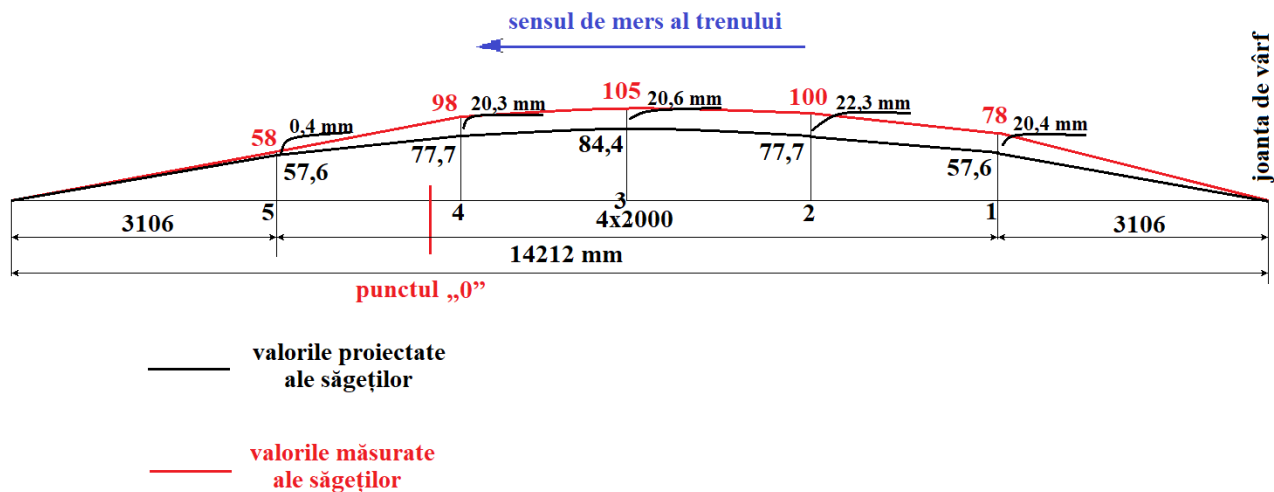
**Fig. nr.6 - Săgețile contraacului curb**

Verificarea săgeților contraacului curb al schimbătorului de cale nr.31 a fost efectuată în punctele stabilite de proiectantul schimbătorului de cale, cu coarda de 14212 mm.

Verificările efectuate au indicat că valorile săgeților măsurate erau mai mari decât cele ale săgeților proiectate cu valori cuprinse între 0,4 mm și 38 mm.

Deraierea locomotivei LE-MA 014 s-a produs pe zona cuprinsă între punctul nr.4 și punctul nr.5 de măsurare, zonă pe care săgeata scade de la valoarea măsurată de 98 mm (în punctul nr.4) la valoarea 57,6 mm (în punctul nr.5, în care valoarea săgeții măsurate este foarte apropiată de valoarea săgeții proiectate).
