## RAPORT DE INVESTIGARE

al accidentului produs la data de 29.01.2020,  
pe raza de activitate a Sucursalei Regionale de Căi Ferate Craiova,  
între stația CFR Berbești și halta de mișcare Popești Vâlcea,  
prin deraierea celui de-al 21-lea vagon din compunerea trenului de marfă nr.23690

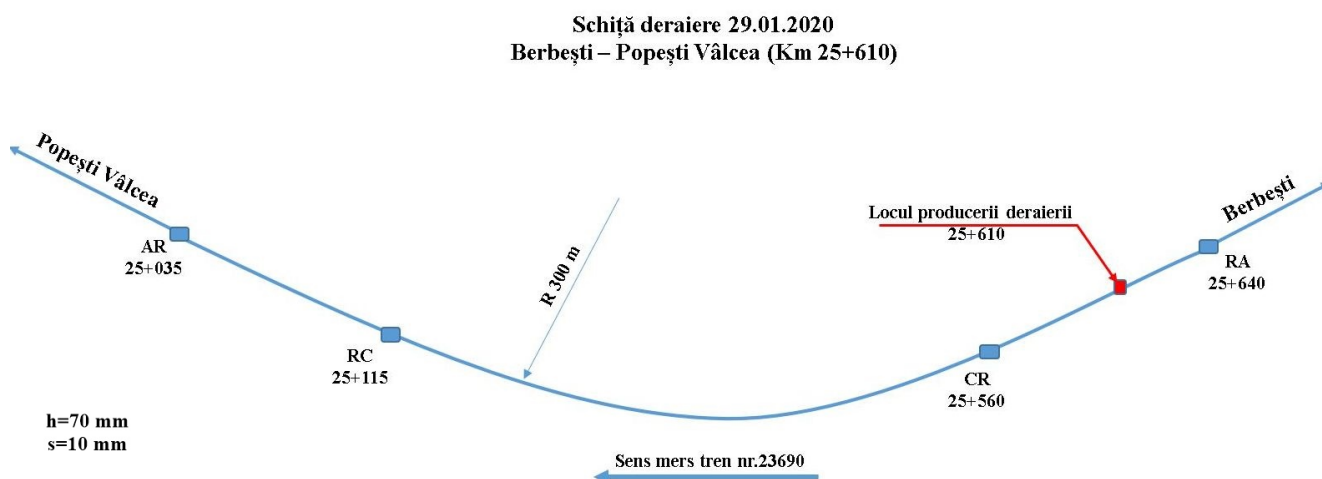
*Figura. nr.2 – Curba cu locul producerii deraieri*

Punctul în care s-a produs deraierea se află în cuprinsul curbei de racordare.

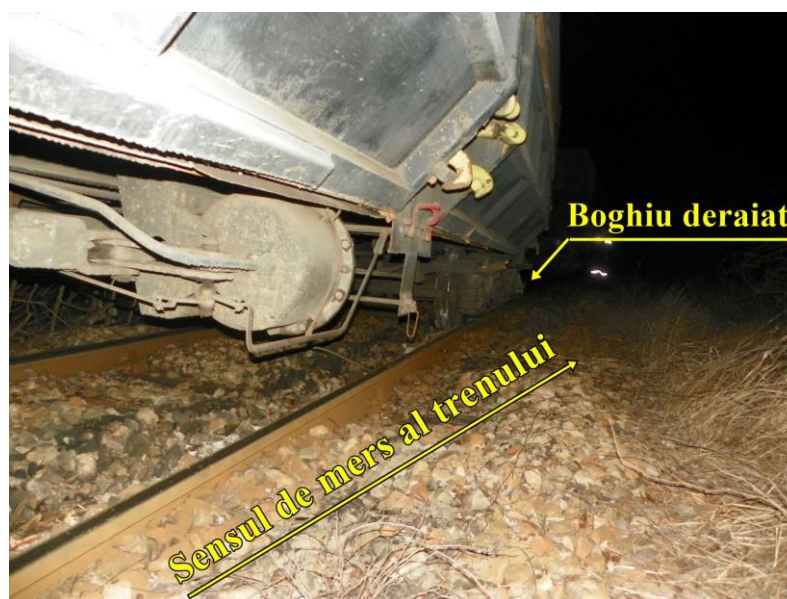
La data de 29.01.2020, pe linia curentă dintre stația CFR Berbești și halta de mișcare Popești Vâlcea, în jurul orei 18:15, în cuprinsul unui traseu în curbă cu deviație dreapta în sensul de mers al trenului, în zonă cu profil transversal rambleu și declivitate de 14,84‰ (rampă în sensul de mers al trenului) în zona km 25+610, s-a produs deraierea celui de al 21-lea vagon din compunerea trenului de roata din partea dreaptă a osiei conducătoare a primului boghiu, prin căderea acesteia între firele căii, roata din partea stângă a aceleiași osii rămânând pe șină.

*Foto nr.2 – vagonul cu boghiul deraiat*

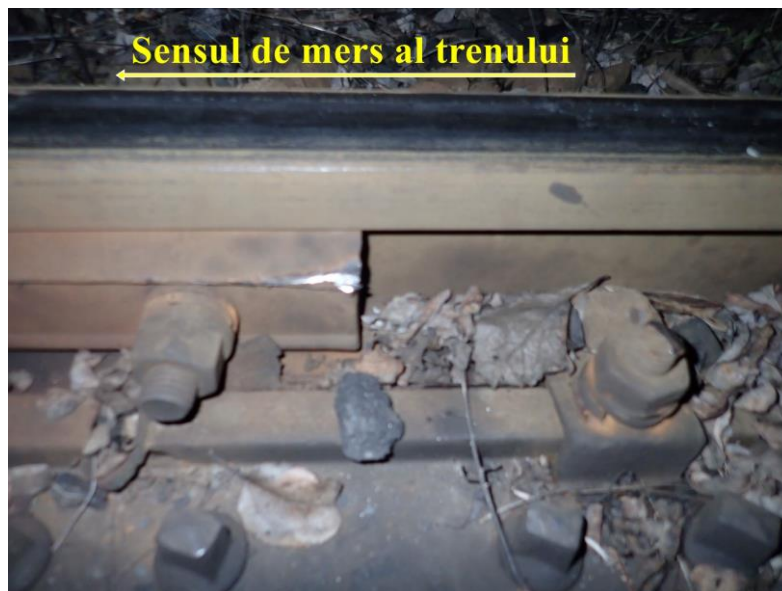
După parcurgerea unui spațiu de 130 m, loc în care s-a constatat lovirea eclisei de interior din compunerea joantei de pe partea dreaptă, în sensul de mers al trenului, de către roata deraiată de pe această parte, roata din partea stângă a acestei osii a sărit peste ciuperca șinei corespunzătoare firului exterior al curbei și a căzut în exteriorul căii de rulare.

Șocul produs la lovirea eclisei joantei de către prima osie a produs deraierea și a celei de-a doua osii a primului boghiu.

Foto nr.3 – lovirea eclisei de interior din compunerea joantei

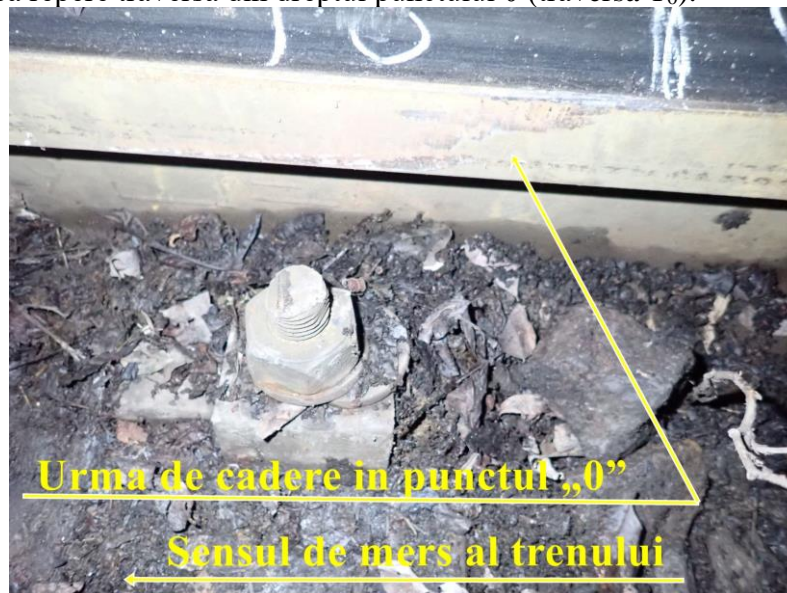
Foto nr.4 – urma de cădere a roții între firele căii

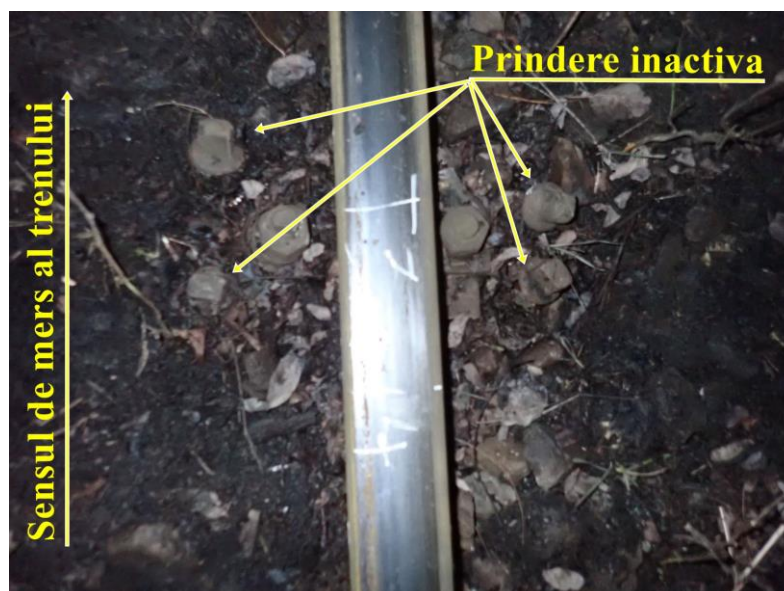
- traversa T<sub>-2</sub> avea prinderea verticală slăbită pe firul drept și prindere verticală lipsă pe firul stâng;
- traversa T<sub>-3</sub> avea prinderea verticală slăbită pe ambele fire;

- traversa T<sub>-4</sub> avea tirfoanele slăbite pe ambele fire;

Foto nr.5 – prinderea placă – traversă inactivă

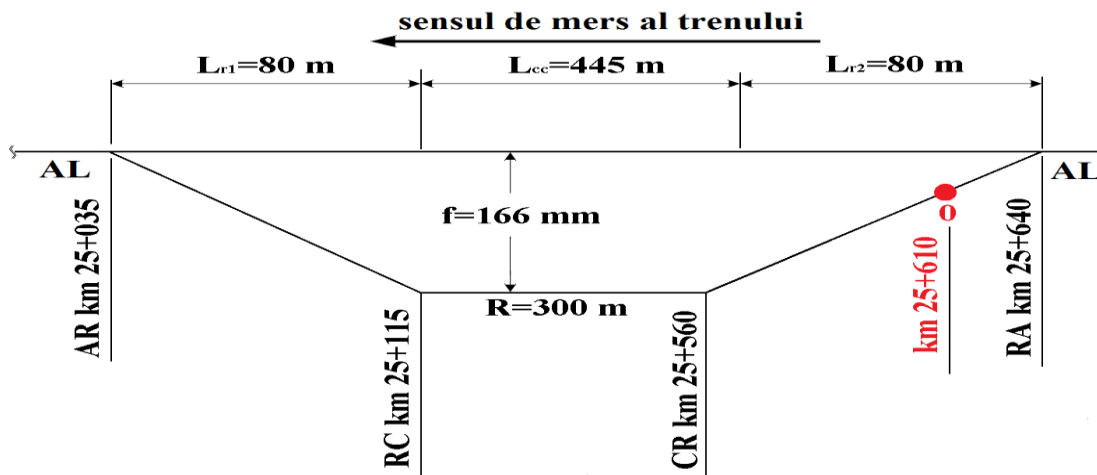
Figura nr.3 – curba cu punctul de începere a deraierii

● — **punctul de început al deraierii**  
**f=166 mm** — **valoarea săgeții teoretice calculată la mijlocul unei corzi cu lungimea de 10 m**  
**AL = aliniament**

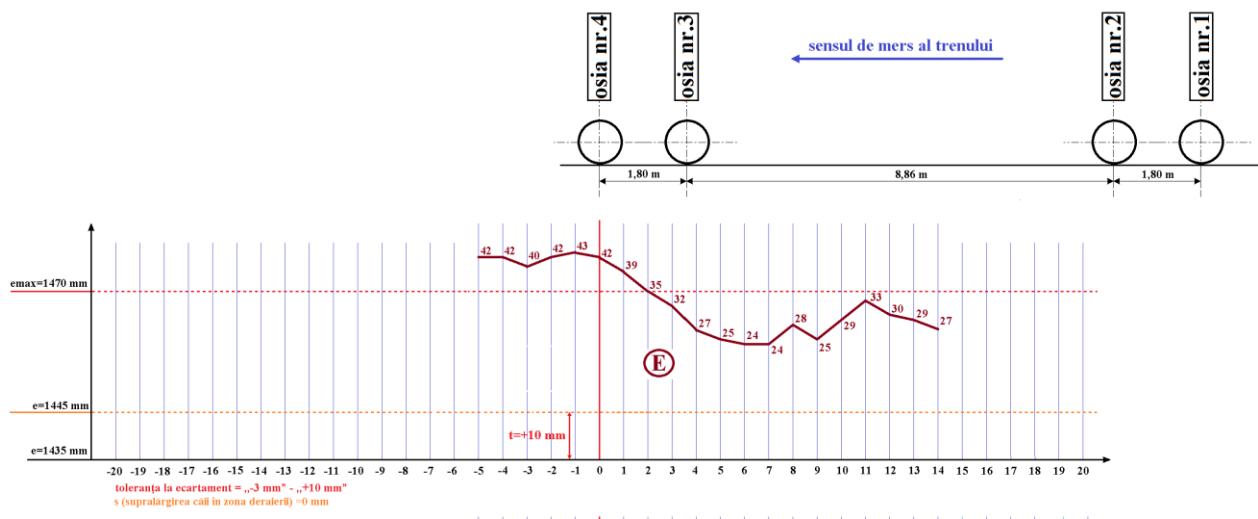
Figura nr.4 – diagrama de ecartament

De la punctul „2” la punctul „-5” valorile măsurate ale ecartamentului căii depășeau valoarea maximă, respectiv 1470 mm, admisă de „Instrucția de norme și toleranțe pentru construcții și întreținerea căii - linii cu ecartament normal nr.314/1989” (cod de practică care este aplicat în activitatea de mentenanță a infrastructurii feroviare). Astfel, **valoarea măsurătorii la ecartament în punctul „0” depășea valoarea maximă admisă (de +35 mm) cu +7 mm.**

Variația ecartamentului maxim admisă în exploatare (2 mm/m) a fost depășită între punctele: „14” și „6”.

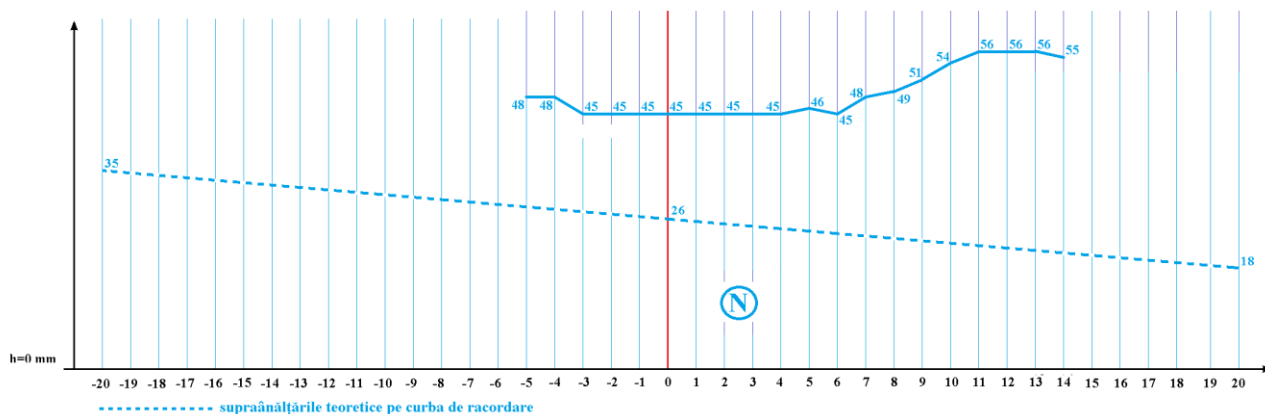
Figura nr.5 – diagrama de nivel

Toleranța admisă pentru nivelul transversal în cazul aliniamentelor și curbelor cu viteza maximă de cel mult 50 km/h este de  $\pm 10\text{mm}$ , (valori prevăzute la art.7, pct.A.1 din *Instrucția de norme și toleranțe pentru construcția și întreținerea căii - linii cu ecartament normal, nr.314/1989*).

Valorile măsurătorilor la nivelul transversal al căii, pe racordarea curbei de la km 25+035 ÷ 25+640 depășeau toleranțele admise la nivel în profilul transversal în toate punctele. Astfel, valoarea măsurătorii la nivel transversal în punctul „0” depășea toleranța admisă de +10 mm cu +9 mm.

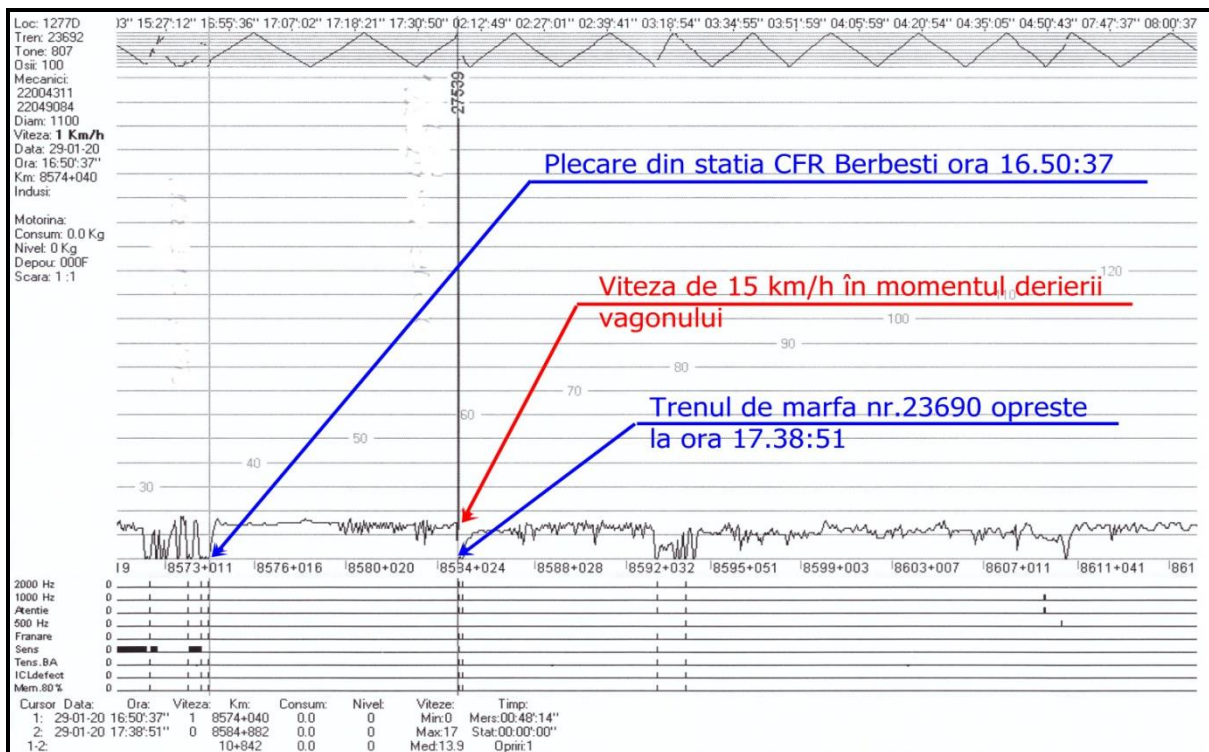
Figura nr.7: diagrama IVMS – DA 1277 cu vitezele trenului înainte de producerea accidentului

Din aceeași diagramă s-a constatat, că la momentul producerii deraierii viteza de deplasare a trenului a fost de 15 km/h.
