RAPORT DE INVESTIGARE

**privind incidentul feroviar produs la data de 21.02.2020,
pe raza de activitate a Sucursalei Regionale de Căi Ferate Constanța
între stațiile Palas - Constanța Port Zona B prin îndrumarea în mod eronat
a trenului de marfă nr.83124Z-1 în direcția Constanța Port Zona B**

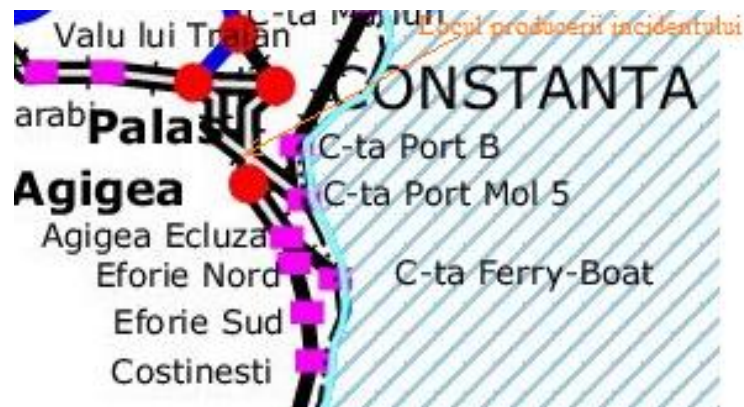
On the 21st February 2020, at 00:15 o'clock, the disposing station movements inspector on duty in Constanța Oraș railway station, set wrong the passing route for the freight train no.83124 Z-1, setting the route by the operation of the switch no.8 to Constanța Port Zona B .

After the reception of the running order, from the railway station Palas, the freight train no.83124 Z-1 was dispatched from the transit line 5 to Constanța Port Terminal Ferry-Boat After passing by the signal XIIB with direction indicator (being on the direction B), the driver observed that the train ran to the railway station Constanța Port Zona B and not to Constanța Port Terminal Ferry-Boat as it was stipulated. The train continued to run until the railway station Constanța Port Zona B.

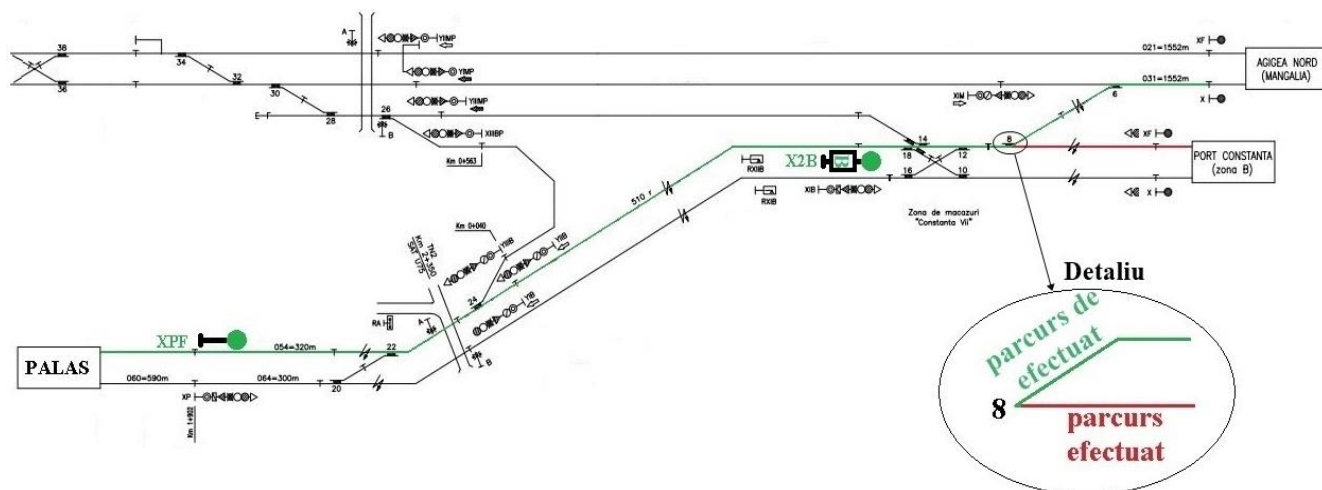
După întocmirea Ordinului de circulație și înmânarea lui mecanicului de locomotivă de către IDM POST 4 din stația Palas în care este specificat pentru trenul de marfă nr.83124-1 „Circulați în condițiile din livret ale trenului 81300Z”, trenul a fost expedit la ora 23.58. După expedierea trenului, IDM localist din stația Palas a transmis către IDM dispozitor întrucât IDM localist din stația Constanța Oraș nu era în acel moment în biroul de mișcare, expedierea trenului. Existând o neînțelegere de transmitere a trenului referitoare la faptul că trenul de marfă este 83124-1 ori 83124Z-1, IDM dispozitor al stației Constanța Oraș a înțeles că este trenul 83124-1 și fără a verifica dispoziția RC în care era menționat 83124-1-Z a efectuat parcurs peste schimbătorul de cale nr.8 în direcția Constanța Port Zona B și nu în direcția Constanța Port Terminal Ferry-Boat cum era prevăzut.

Mecanicul a întâlnit semnalul de intrare XPF al stației Constanța Oraș cu indicația verde care prevestește indicația semnalului de ieșire XIIB, dar pentru direcția Constanța Port Terminal Ferry –Boat trebuia să întâlnească semnalul de intrare XPF al stației Constanța Oraș cu indicația verde clipitor și cifra 3 la indicatorul prevestitor de viteză.

În continuare mecanicul de locomotivă a întâlnit semnalul de ieșire XIIB cu indicația verde și indicatorul de direcție afișa litera „B,, dar pentru direcția Constanța Port Terminal Ferry-Boat trebuia să întâlnească semnalul de ieșire XIIB al stației Constanța Oraș cu indicația indicatorului luminos de viteză 3 și indicația galben și indicatorul de direcție să afișeze litera „A,,.

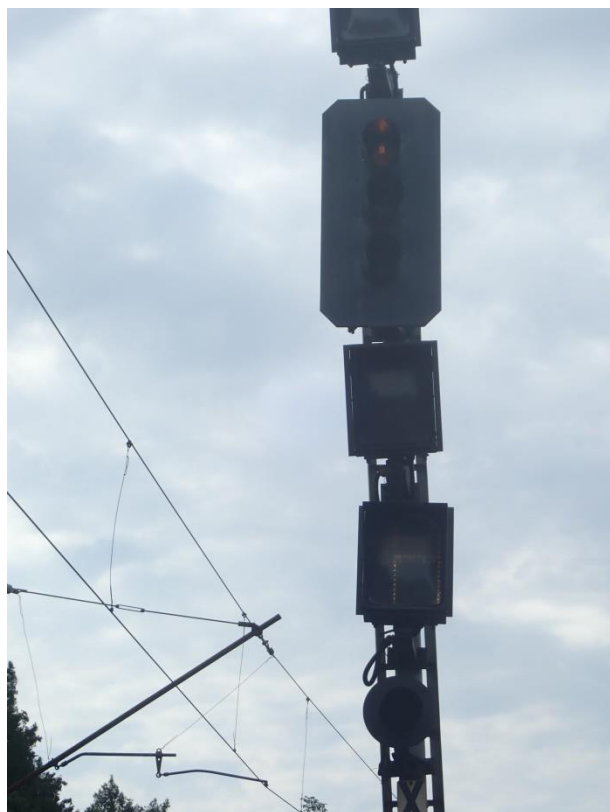
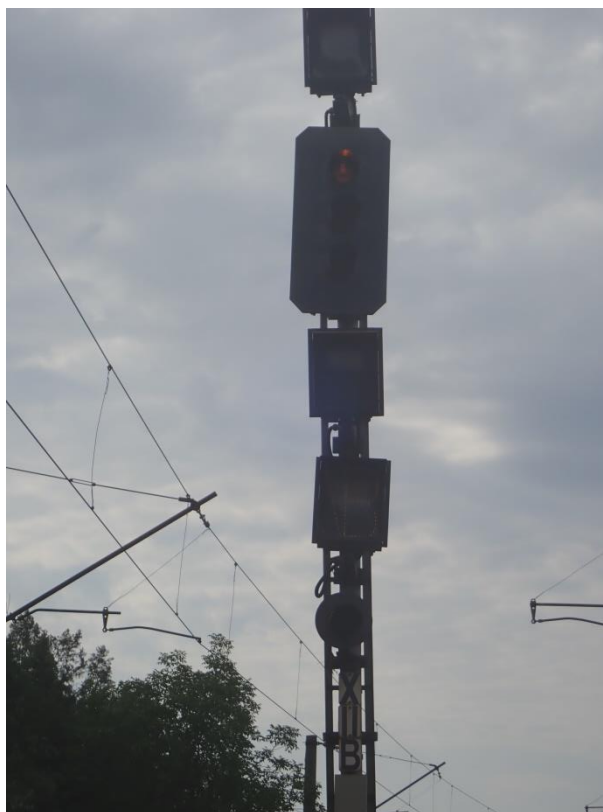
The direct cause of the incident is the wrong setting of the route for the train by the operation of the switch no.8 and placing the signal XIIB with direction indicator B to the railway station Constanța Port Zona B instead A to Constanța Port Terminal Ferry-Boat.

Semnalul de ieșire XIIB al stației Constanța Oraș cu indicator de direcție A și B.

-neluarea măsurilor de oprire a trenului care se impuneau la observarea indicației indicatorului de direcție a semnalului XIIB care era B spre stația Constanța Port B în loc de A spre stația Constanța Port Terminal Ferry-Boat așa cum era prevăzut pentru circulația trenului în direcția Constanța Port Terminal Ferry-Boat.
